บทที่ 2

ผลการปฏิบัติตามมาตรการป้องกันและแก้ไขผลกระทบสิ่งแวดล้อม

2.1 การตรวจประเมินการปฏิบัติตามมาตรการป้องกันและแก้ไขผลกระทบสิ่งแวดล้อม

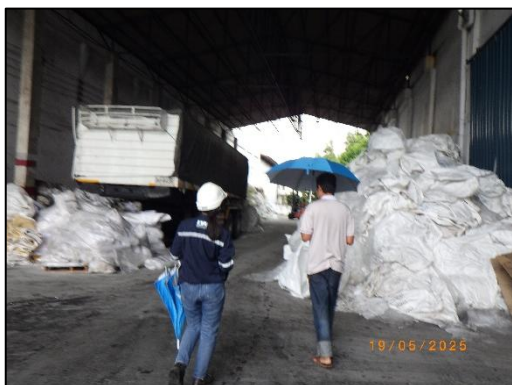
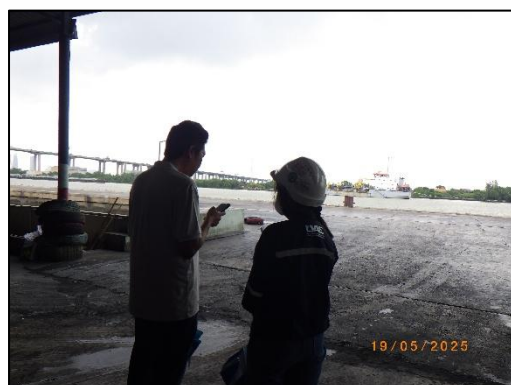
รูปที่ 2-1 การติดตามตรวจสอบการปฏิบัติตามมาตรการฯ ระหว่างเดือนมกราคม-มิถุนายน พ.ศ. 2568
โดย Third party ร่วมกับผู้แทนจาก บริษัท ร่มขุนไทย จำกัด
