# รายงานผลการปฏิบัติตามมาตรการป้องกันและแก้ไขผลกระทบสิ่งแวดล้อม และมาตรการติดตามตรวจสอบผลกระทบสิ่งแวดล้อม ระยะก่อสร้าง

โครงการพัฒนาทางหลวงหมายเลข 231 ช่วง กม.ที่ 28+900 – บริเวณ กม.ที่ 39+000  
ภายใต้โครงการสำรวจและออกแบบปรับปรุงและแก้ไขปัญหาการจราจรบนทางหลวงหมายเลข 231  
ช่วง จุดตัดทางหลวงหมายเลข 217 – จุดตัดทางหลวงหมายเลข 2050  
ระหว่างเดือนมกราคม – มิถุนายน 2568

จัดทำโดย  
กรมทางหลวง

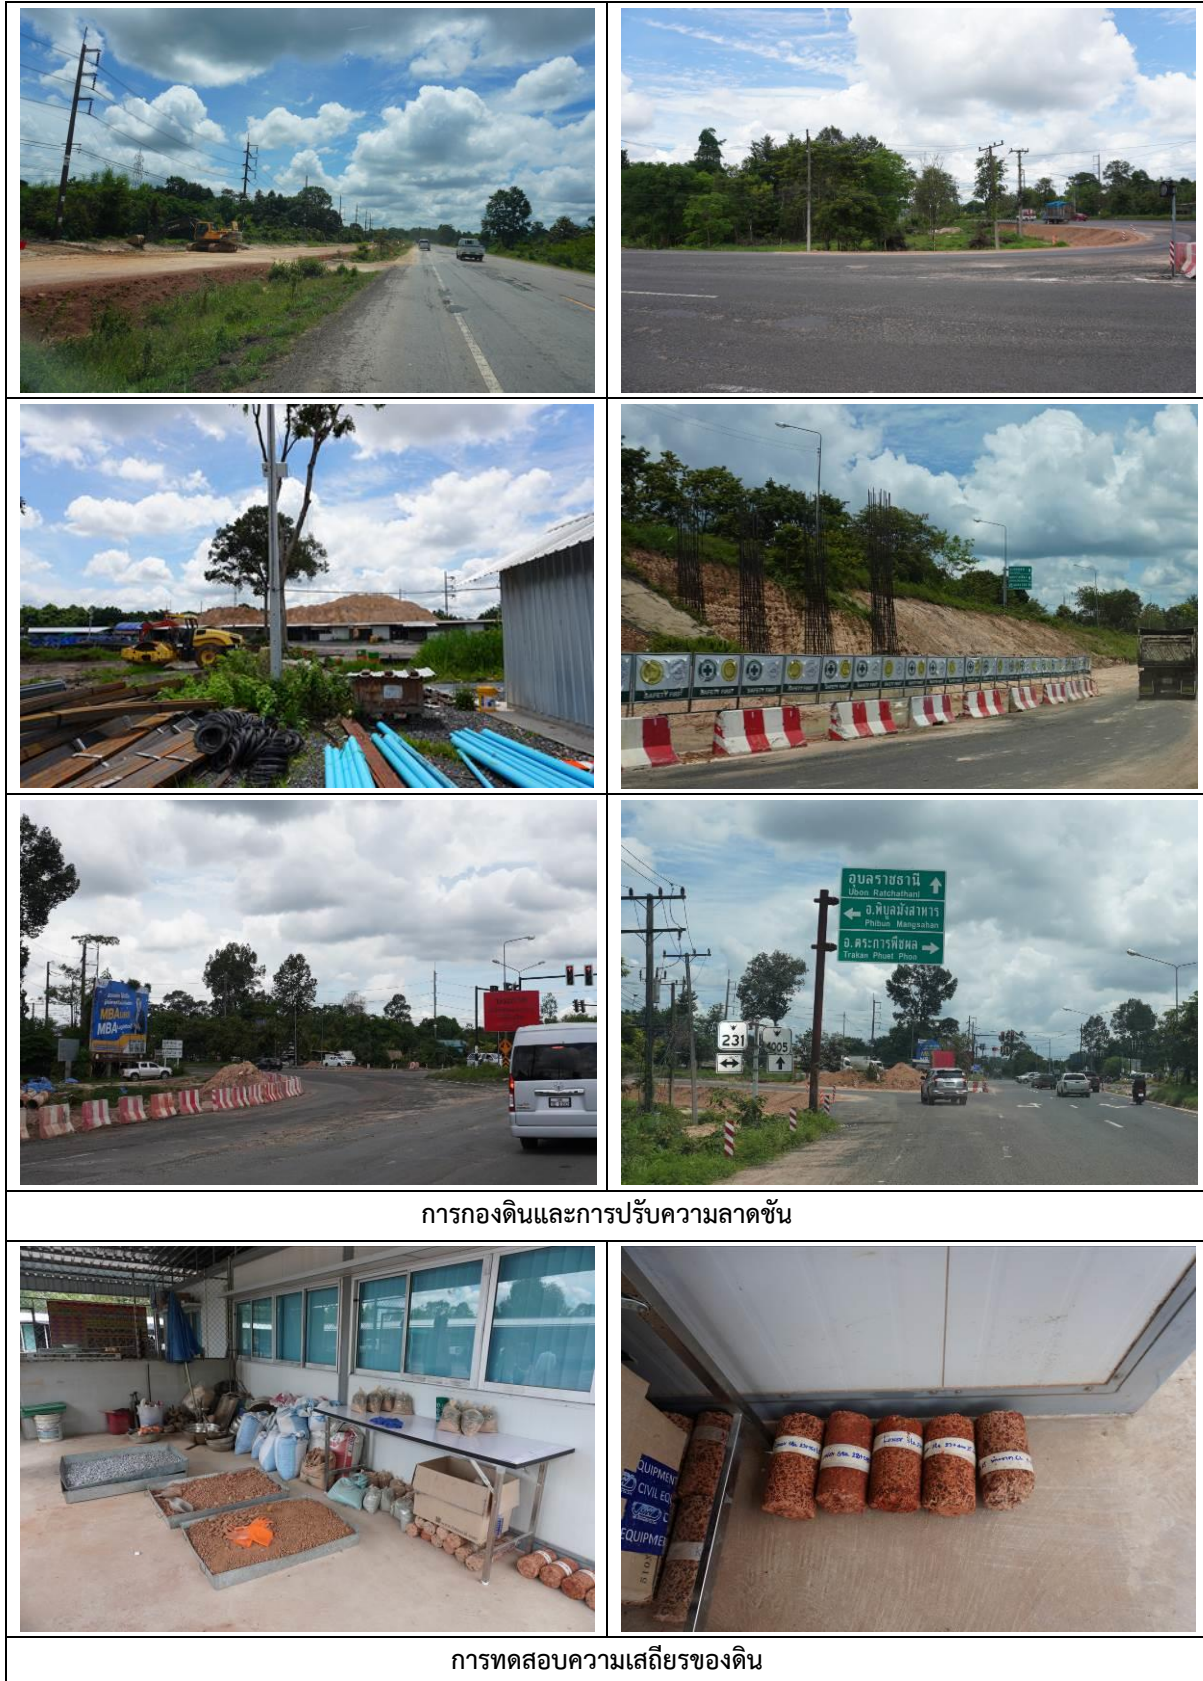
รูปที่ 3.1-2 กิจกรรมที่เกี่ยวข้องกับงานดินและการกองวัสดุก่อสร้าง (ต่อ)

2. เปิดหน้าดินเท่าที่จำเป็นเท่านั้น และดำเนินการปิดผิวหน้าดินทันทีเมื่อการก่อสร้างแล้วเสร็จ โดยเฉพาะในบริเวณใกล้กับชุมชน โรงเรียน และวัด	- โครงการดำเนินการเปิดหน้าดินเฉพาะส่วนที่จำเป็นที่จะดำเนินการก่อสร้างเท่านั้น และบดอัดหน้าดินเพื่อป้องกันผลกระทบจากฝุ่นละอองฟุ้งกระจาย	-	รูปที่ 3.1-2

1.4 อากาศและบรรยากาศ (ต่อ)	3. กองวัสดุในบริเวณพื้นที่ก่อสร้างเท่าที่จำเป็น และดูแลความเรียบร้อย รวมทั้ง การจัดวางวัสดุอุปกรณ์ต่าง ๆ ให้เหมาะสมในบริเวณพื้นที่ก่อสร้าง	- โครงการพิจารณาจัดวางวัสดุอุปกรณ์ก่อสร้างในพื้นที่ก่อสร้างเท่าที่จำเป็น รวมถึงดูแลความเรียบร้อยและจัดเก็บวัสดุอุปกรณ์ที่ไม่ใช้แล้วออกจากพื้นที่ก่อสร้าง	-	รูปที่ 3.1-2

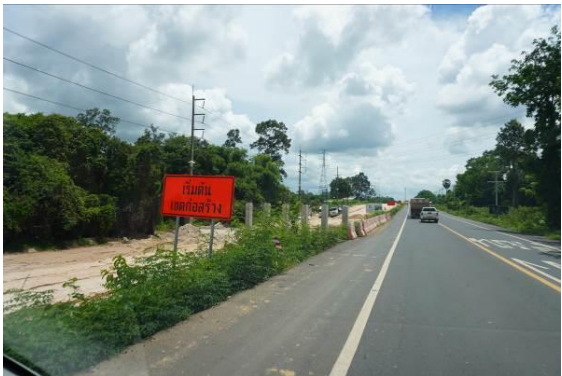
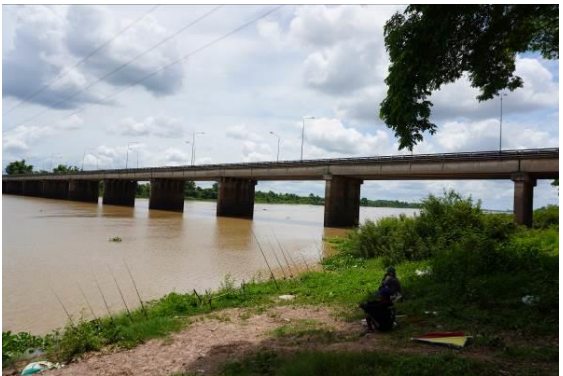
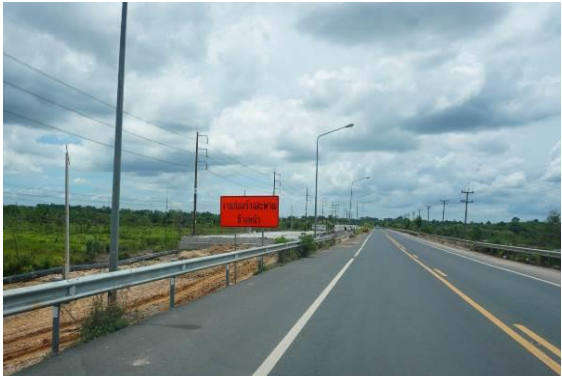
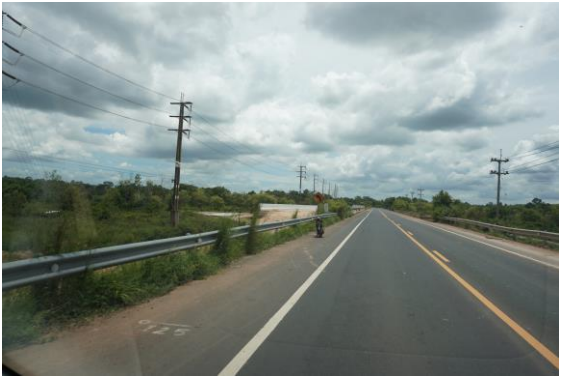
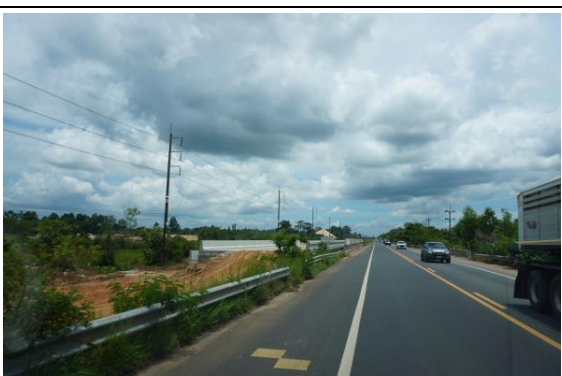
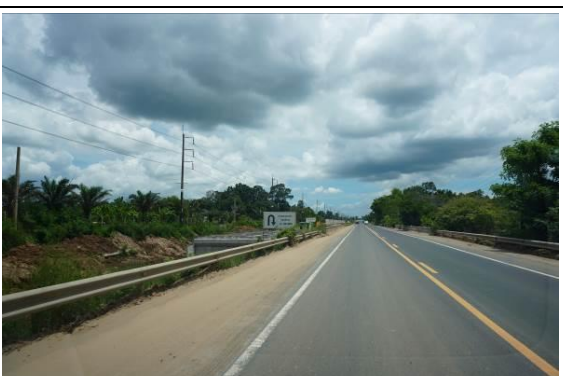
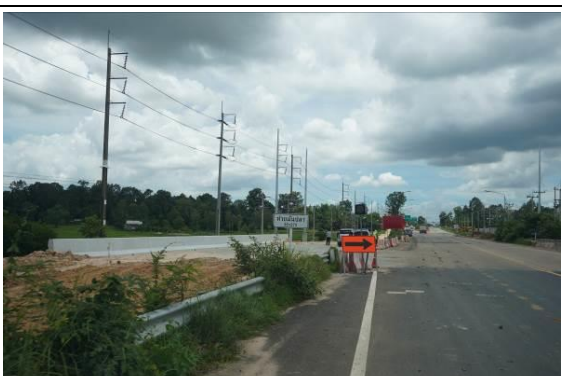
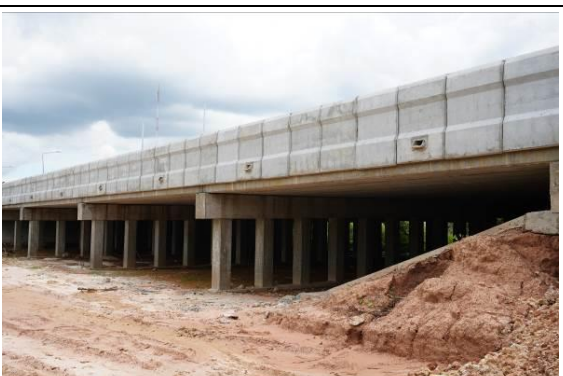
รูปที่ 3.1-3 กิจกรรมที่เกี่ยวข้องกับแหล่งน้ำผิวดินและการก่อสร้างสะพาน

1.3 น้ำผิวดิน (ต่อ)	<p>11. ติดตั้งตาข่ายป้องกันเศษวัสดุตกหล่นลงสู่ลำน้ำ (รูป C) เพื่อป้องกันการตกหล่นของเศษวัสดุ ระหว่างการก่อสร้างโครงสร้างสะพานข้ามลำน้ำทั้ง 6 แห่ง ได้แก่ แม่น้ำมูล (กม. ที่ 31+860) ห้วยกระโสบ (กม. ที่ 32+755) ห้วยหนองจอก (กม. ที่ 33+201) ห้วยรินตาก (กม. ที่ 34+045) ห้วยหัวช้าง (กม. ที่ 34+665) และห้วยมันปลา (กม. ที่ 35+350) ดังรายละเอียดในตารางที่ 2</p>   <p>รูป C ตัวอย่างการติดตั้งตาข่ายป้องกันเศษวัสดุตกหล่นใต้บริเวณโครงสร้างสะพานข้ามลำน้ำ</p>	<ul style="list-style-type: none"> <li>- จากการตรวจสอบในปัจจุบัน พบว่า บริเวณสะพานข้ามแม่น้ำมูล (กม. ที่ 31+860) ยังไม่มีกิจกรรมการก่อสร้าง จึงไม่มีการติดตั้งตาข่ายป้องกันเศษวัสดุตกหล่นลงสู่ลำน้ำ</li> <li>- จากการตรวจสอบบริเวณสะพานข้ามลำน้ำอีก 5 แห่ง ได้แก่ ห้วยกระโสบ (กม. ที่ 32+755) ห้วยหนองจอก (กม. ที่ 33+201) ห้วยรินตาก (กม. ที่ 34+045) ห้วยหัวช้าง (กม. ที่ 34+665) และห้วยมันปลา (กม. ที่ 35+350) พบว่าเป็นแหล่งน้ำที่ไม่มีน้ำไหลตลอดปี ซึ่งจะน้ำไหลผ่านในช่วงฤดูน้ำหลากที่เอ่อล้นตลิ่งแม่น้ำมูลออกมาเท่านั้น และการก่อสร้างสะพานจึงเป็นรูปแบบสะพานบก ดังนั้นโครงการจึงไม่มีการติดตั้งตาข่ายป้องกันเศษวัสดุตกหล่นลงสู่ลำน้ำ แต่จะมีตระวังและควบคุมการทำงานไม่ให้เกิดปัญหาดังกล่าว</li> </ul>	-	รูปที่ 3.1-3

ปัจจัยสิ่งแวดล้อม	มาตรการป้องกันและแก้ไขผลกระทบสิ่งแวดล้อมที่ระบุไว้ในรายงานฯ	ผลการปฏิบัติตามมาตรการป้องกันและแก้ไขผลกระทบสิ่งแวดล้อมที่ระบุไว้ในรายงานฯ	ปัญหา อุปสรรค และการแก้ไข	อ้างอิง
1.3 น้ำผิวดิน (ต่อ)	<p>12. ภายหลังจากการก่อสร้างสะพานข้ามลำน้ำทั้ง 6 แห่ง แล้วเสร็จ ต้องปรับปรุงและฟื้นฟูบริเวณริมตลิ่งลำน้ำ ให้มีสภาพใกล้เคียงกับสภาพเดิมมากที่สุด และปลูกพืชคลุมดินตามแนวตลิ่ง เช่น การปลูกหญ้าแฝก/กระตุมทอง เป็นต้น (รูป D)</p>     <p>รูป D ตัวอย่างการปรับปรุงและฟื้นฟูบริเวณริมตลิ่งลำน้ำ</p>	<p>- เมื่อก่อสร้างสะพานแล้วเสร็จจะดำเนินการฟื้นฟูสภาพพื้นที่ริมตลิ่งให้มีสภาพใกล้เคียงกับสภาพเดิมมากที่สุด และปลูกพืชคลุมดินตามแนวตลิ่งเพื่อป้องกันการชะล้างพังทลายของดิน</p>	-	รูปที่ 3.1-3

1.3 น้ำผิวดิน (ต่อ)	<p>13. ระหว่างการตอกเสาเข็มหรือการขุดเจาะดินเพื่อการก่อสร้างตอมอสะพานบริเวณแม่น้ำมูล ต้องติดตั้งม่านดักตะกอน (Silt Curtain) ล้อมรอบบริเวณพื้นที่ก่อสร้างเสาตอมอ (รูป E) ทั้งนี้ม่านดักตะกอนดังกล่าวต้องมีคุณสมบัติในการกักตะกอนได้ไม่ต่ำกว่า 70% และมีความสูงตั้งแต่พื้นผิวน้ำจนถึงท้องน้ำ</p>   <p>รูป E ตัวอย่างวิธีการป้องกันผลกระทบด้านคุณภาพน้ำ</p>	<p>- จากการตรวจสอบในปัจจุบัน พบว่า โครงการยังไม่มีกิจกรรมการก่อสร้างสะพานข้ามแม่น้ำมูล</p>	-	รูปที่ 3.1-3

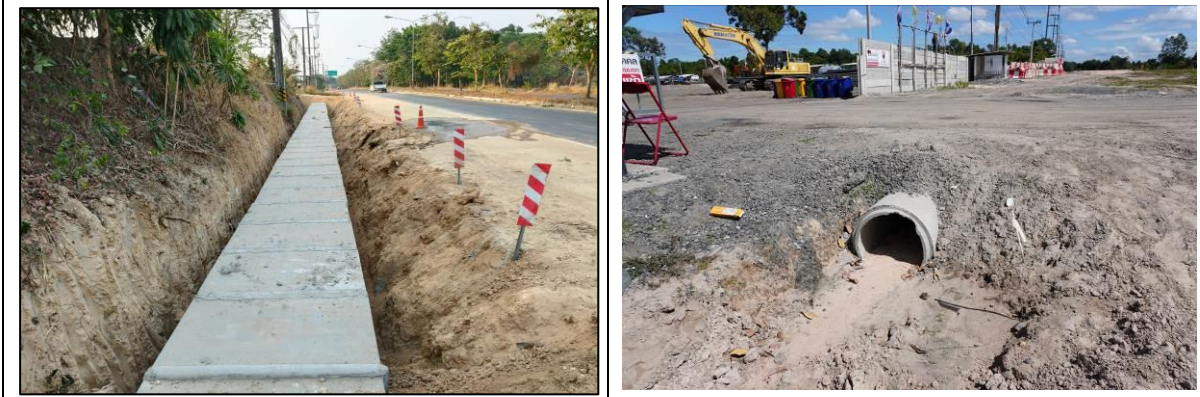
รูปที่ 3.1-3 กิจกรรมที่เกี่ยวข้องกับแหล่งน้ำผิวดินและการก่อสร้างสะพาน (ต่อ)

ทางระบายน้ำใหม่

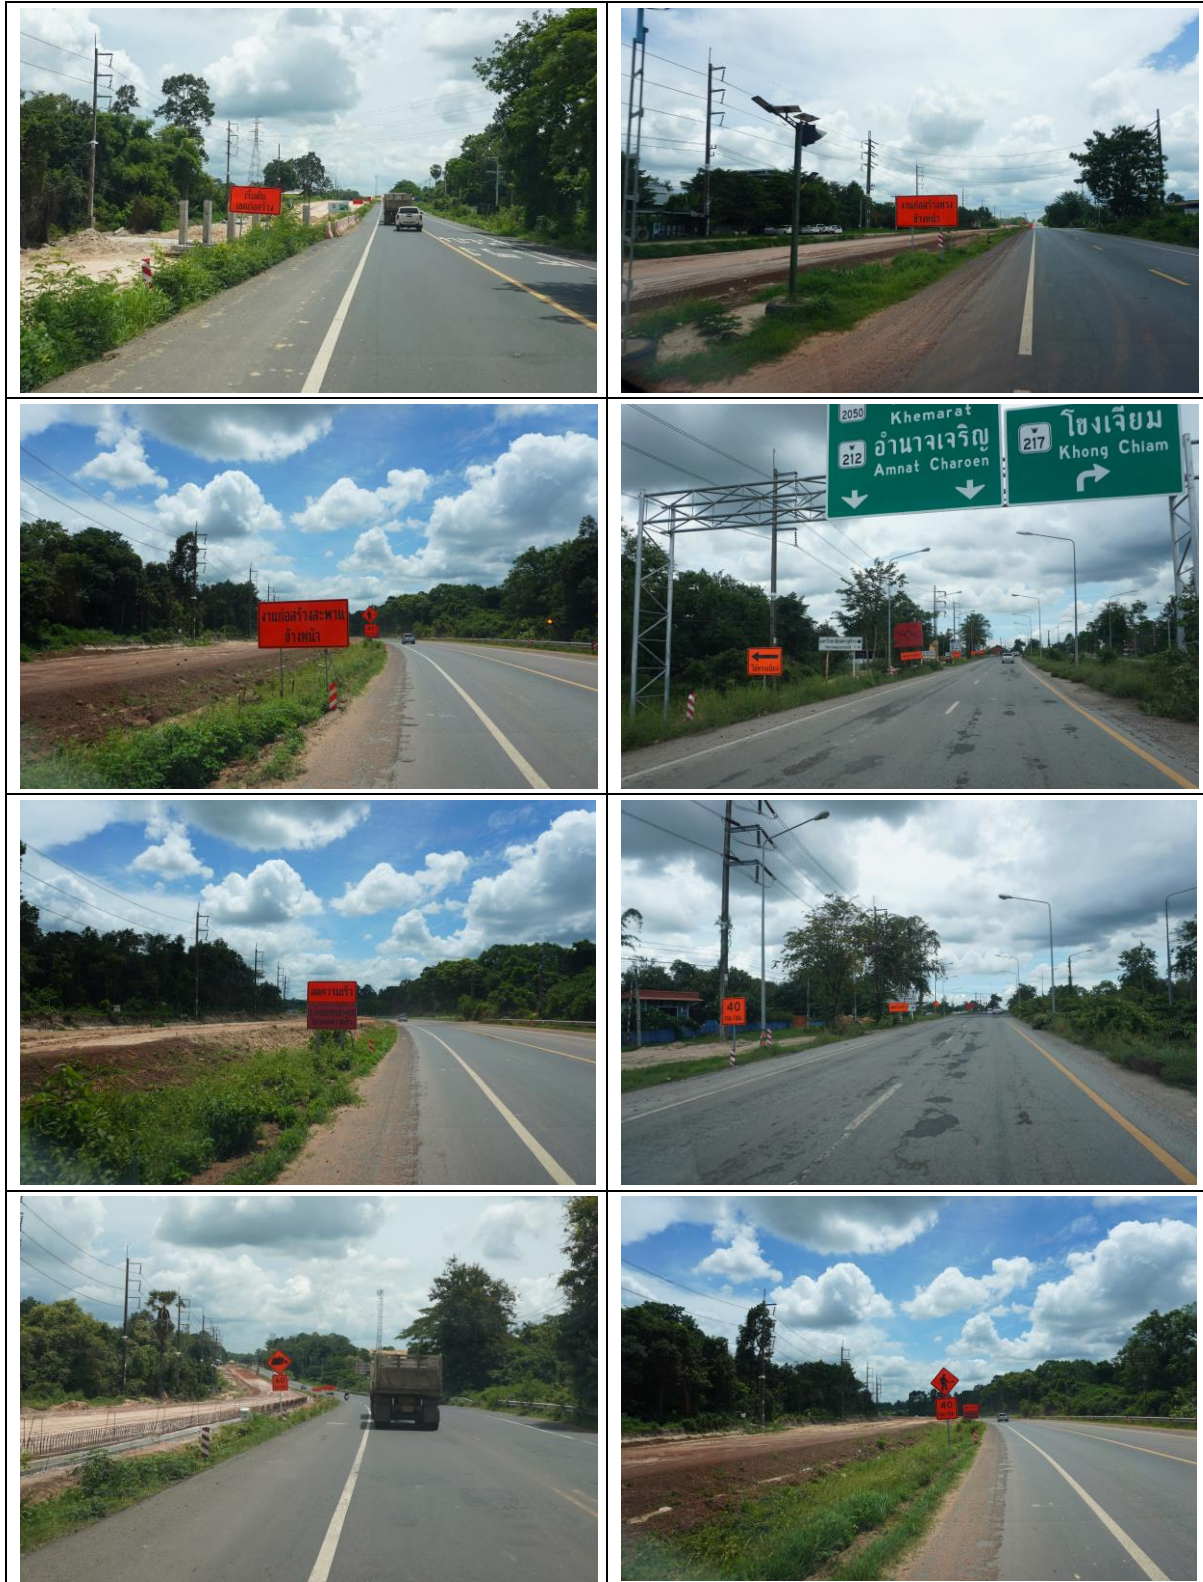
รูปที่ 3.1-8 การติดตั้งป้ายป้ายจราจรต่าง ๆ และการเบี่ยงจราจร

1.4 อากาศและบรรยากาศ	1. ติดตั้งป้ายกำหนดความเร็วในพื้นที่ก่อสร้าง และควบคุมดูแลให้พนักงานขับขี่ยานพาหนะที่บรรทุกวัสดุก่อสร้างด้วยความเร็วตามที่กฎหมายกำหนด	- โครงการมีการติดตั้งป้ายกำหนดความเร็วในพื้นที่ก่อสร้างเพื่อควบคุมดูแลให้ขั้ยานพาหนะด้วยความเร็วตามที่กฎหมายกำหนด	-	รูปที่ 3.1-8
