รายงานผลการปฏิบัติตามมาตรการป้องกันและแก้ไขผลกระทบสิ่งแวดล้อม  
และมาตรการติดตามตรวจสอบผลกระทบสิ่งแวดล้อม (ระยะดำเนินการ)

โครงการโรงแรมฮอลิเดย์ อินน์ เอ็กซ์เพรส บางกอก สยาม

(Holiday Inn Express Bangkok Siam)

ระหว่างเดือนมกราคม ถึง มิถุนายน 2568

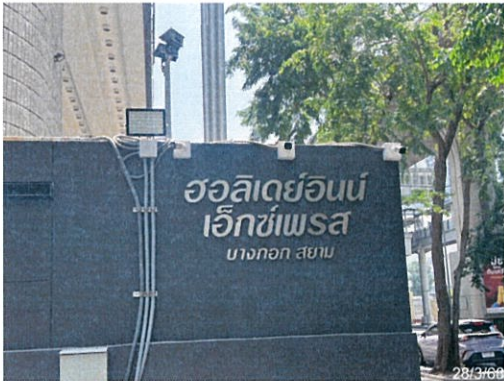
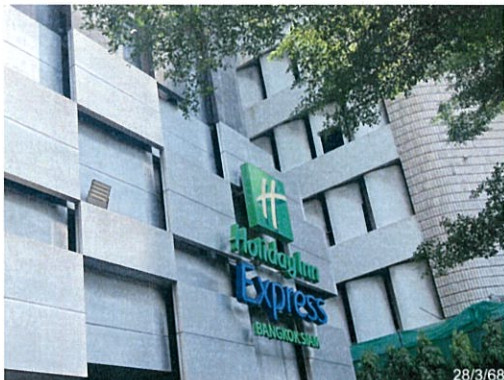
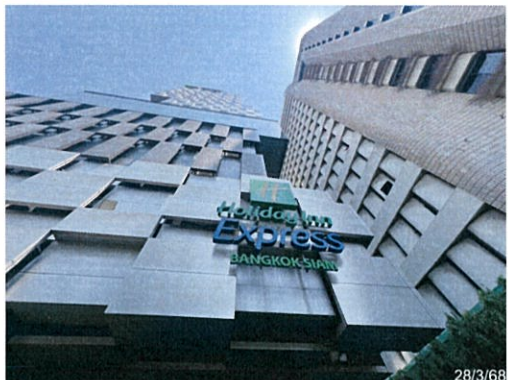
รูปที่ 15 ป้ายโครงการ

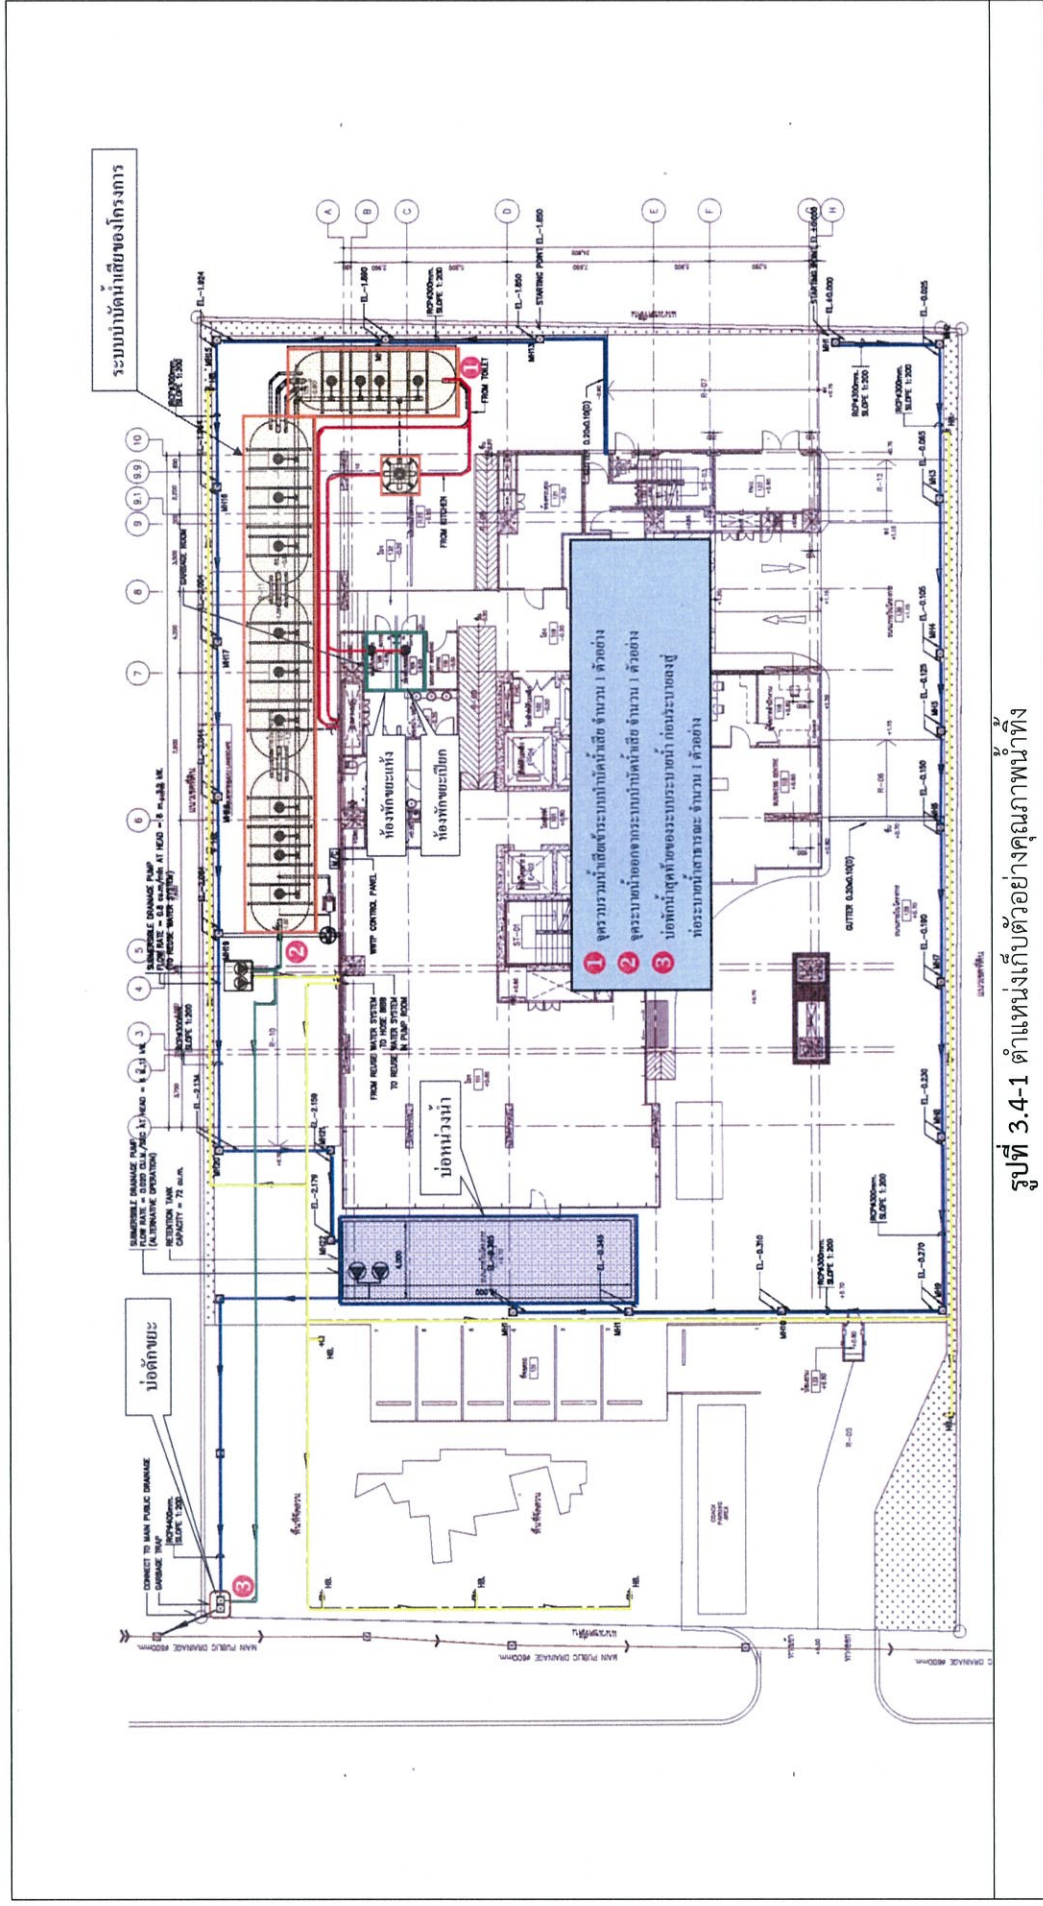
<p>จุดรวบรวมน้ำเสียเข้าระบบบำบัดน้ำเสีย</p>	<p>จุดระบายน้ำออกจากระบบบำบัดน้ำเสีย</p>

<p>ป้อนน้ำสุดท้ายของระบบระบายน้ำของโครงการก่อนระบายสู่ระบบระบายน้ำสาธารณะ</p>	
<p>รูปที่ 3.4-2 การเก็บตัวอย่างคุณภาพน้ำทิ้ง</p>
