รายงานผลการปฏิบัติตามมาตรการป้องกันและแก้ไขผลกระทบสิ่งแวดล้อม และมาตรการติดตามตรวจสอบผลกระทบสิ่งแวดล้อม (ระยะก่อสร้าง)

ระหว่างเดือนมกราคม-มิถุนายน พ.ศ. 2568

โครงการ RANGSIT RESIDENCE II

(รังสิต เรสซิเดนซ์ 2)

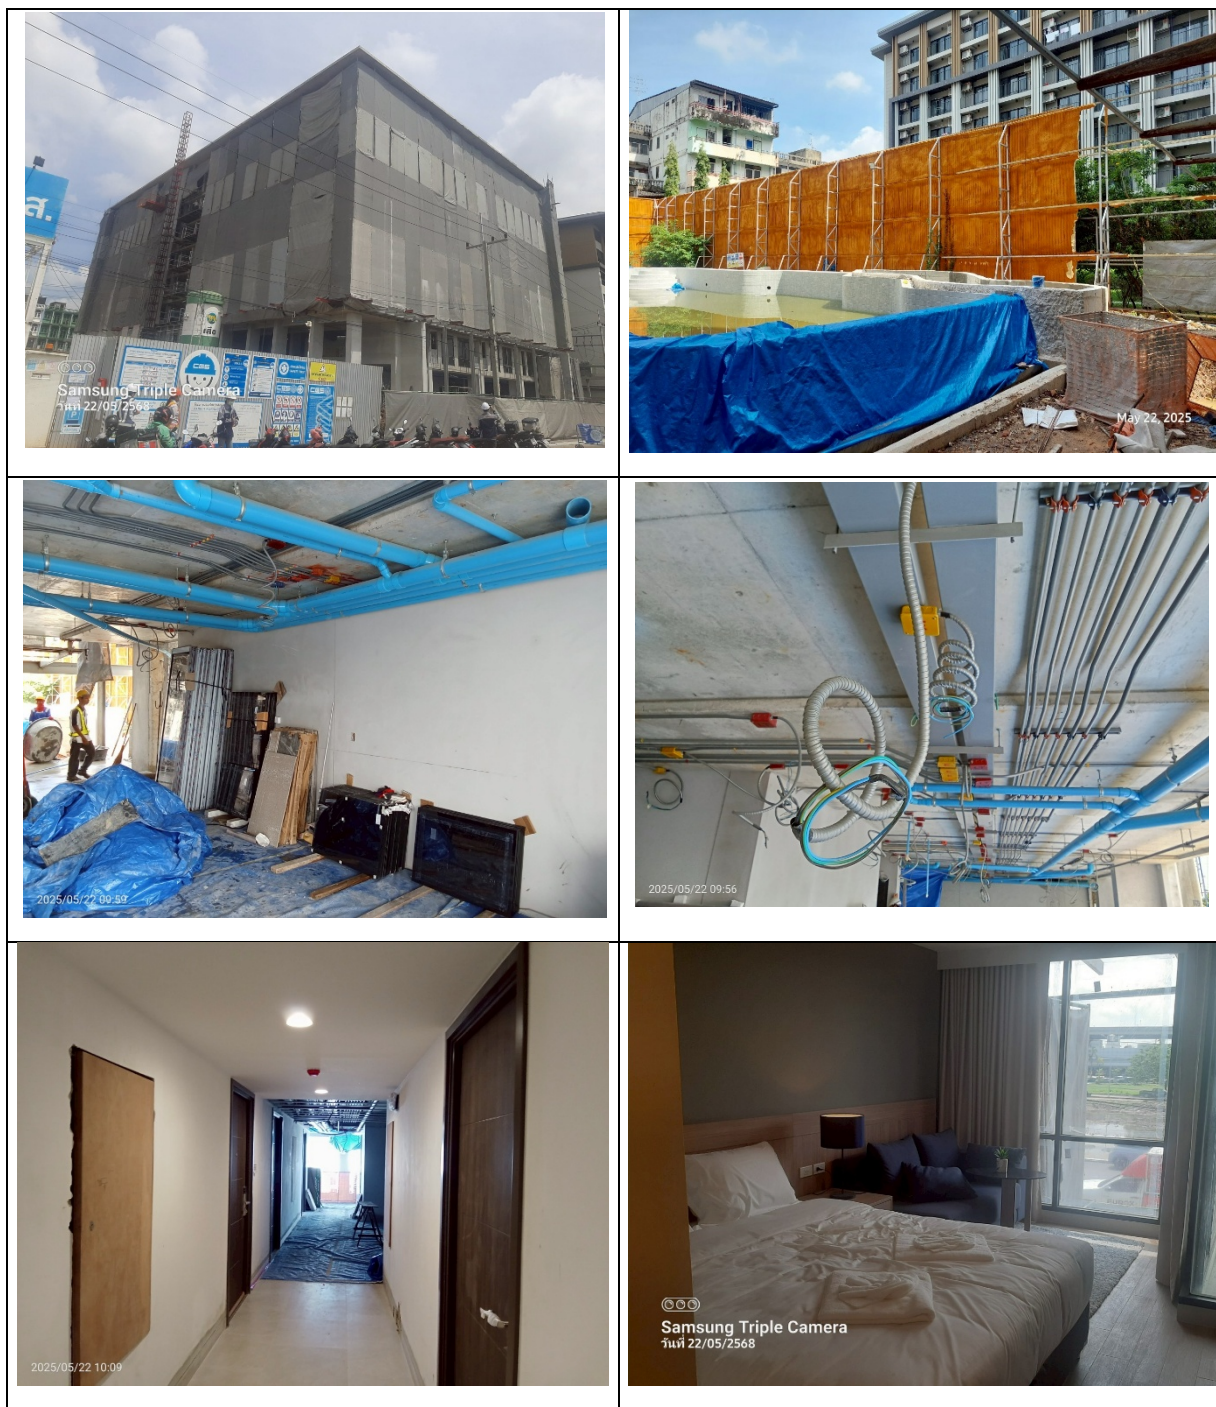
รูปที่ 1.5-1 สถานภาพปัจจุบันของโครงการ (ณ วันที่ 22 พฤษภาคม พ.ศ.2568)

โครงการรังสิต เรสซิเดนซ์ 2 เริ่มเข้าพื้นที่ก่อสร้างเมื่อเดือน พฤษภาคม พ.ศ.2567 เพื่อทำการเตรียมพื้นที่โครงการ และการกวดเสาะเข็ม จากนั้นเริ่มงานฐานราก และขึ้นโครงสร้างอาคาร จากการสำรวจพื้นที่เมื่อวันที่ 22 พฤษภาคม พ.ศ.2568 พบว่าโครงการอยู่ระหว่างการดำเนินงานโครงสร้างอาคาร และงานสถาปัตยกรรมภายในบริเวณชั้นที่ 2 บางส่วน อาทิ งานฝ้าเพดาน งานตกแต่งผนัง และงานติดตั้งอุปกรณ์ประกอบต่างๆ สำหรับการใช้งานตามวัตถุประสงค์ ดังแสดงในรูปที่ 1.5-1 และแผนการดำเนินงานของโครงการในรูปที่ 1.5-2
