## บทที่ 2

### การปฏิบัติตามมาตรการป้องกันและแก้ไขผลกระทบสิ่งแวดล้อม

โครงการเหมืองแร่หินอุตสาหกรรมชนิดหินปูนเพื่ออุตสาหกรรมก่อสร้าง (คำขอประทานบัตรที่ 2/2559) ประทานบัตรเลขที่ 33500/16432  
ของ นายลำพูน กองศาสนะ (รับช่วงการทำเหมืองโดย ห้างหุ้นส่วนจำกัด หุ่นยนต์ศิลาทอง) ตั้งอยู่ที่ ตำบลทุ่งนุ้ย อำเภอควนกาหลง จังหวัดสตูล

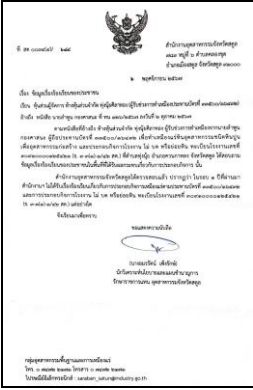
| มาตรการป้องกันและแก้ไขผลกระทบสิ่งแวดล้อม | รายละเอียดของการปฏิบัติ | ปัญหา อุปสรรค และแนวทางแก้ไข | ภาพประกอบมาตรการ |
|---|---|---|---|
| | - ติดตั้งตู้รับเรื่องราวร้องทุกข์ไว้บริเวณสำนักงานพื้นที่โครงการ | ไม่พบปัญหา | <p>25/03/2569</p> <p>25/03/2568</p> |
| 2. หากได้รับการร้องเรียนจากราษฎรที่อาศัยอยู่ในบริเวณใกล้เคียงว่าได้รับความเดือดร้อนรำคาญจากการดำเนินโครงการ หรือสาธารณะประโยชน์ได้รับความเสียหาย กรมอุตสาหกรรมพื้นฐานและการเหมืองแร่ หรือสำนักงานนโยบายและแผนทรัพยากรธรรมชาติและสิ่งแวดล้อม ได้ตรวจสอบแล้วพบว่าผู้ถือประทานบัตรไม่ปฏิบัติตามมาตรการป้องกันและแก้ไขผลกระทบสิ่งแวดล้อมที่กำหนด จะต้องหยุดการทำเหมืองแล้วแก้ไขเหตุแห่งความเดือดร้อนให้เสร็จสิ้นก่อนที่จะดำเนินการต่อไป | - ในปี พ.ศ.2567 ไม่มีการร้องเรียนจากราษฎรที่อาศัยอยู่ในบริเวณใกล้เคียงโครงการแต่อย่างใด ดังนั้นจึงรับรองว่าไม่มีข้อร้องเรียน จากสำนักงานอุตสาหกรรมจังหวัดสตูล ลงวันที่ 6 พฤศจิกายน 2567 (ดังภาคผนวกที่ 4) | สำหรับในปี พ.ศ. 2568 จะนำเสนอในรายงานฉบับประจำเดือนกรกฎาคม - ธันวาคม พ.ศ.2568 | <p>ผู้รับความคิดเห็น และเรื่องราวร้องทุกข์</p> <p>หนังสือรับรองว่าไม่มีข้อร้องเรียนจากสำนักงานอุตสาหกรรมจังหวัดสตูล</p> |

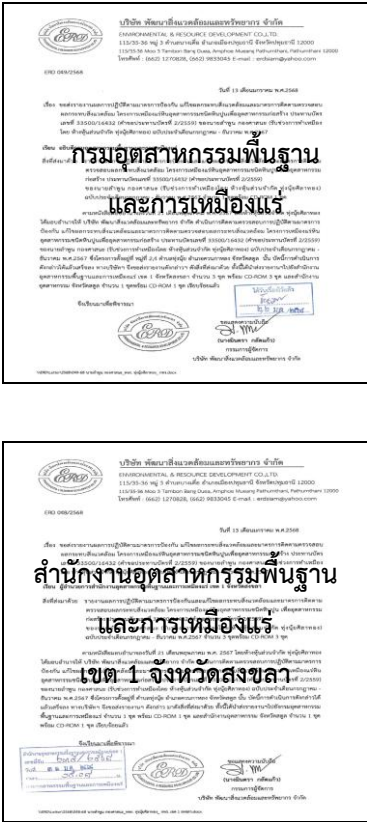
การนำเสนอรายงานฯ ไปยังหน่วยงานที่เกี่ยวข้อง

| มาตรการป้องกันและแก้ไขผลกระทบสิ่งแวดล้อม | รายละเอียดของการปฏิบัติ | ปัญหา อุปสรรค และแนวทางแก้ไข | ภาพประกอบมาตรการ |
|---|---|---|---|
| 6. ให้รายงานผลการปฏิบัติตามมาตรการป้องกันและแก้ไขผลกระทบสิ่งแวดล้อม และมาตรการติดตามตรวจสอบผลกระทบสิ่งแวดล้อม ให้สำนักงานนโยบายและแผนทรัพยากรธรรมชาติและสิ่งแวดล้อม และกรมอุตสาหกรรมพื้นฐานและการเหมืองแร่ และหน่วยงานงานที่เกี่ยวข้องทราบอย่างน้อยปีละ 2 ครั้ง | - โครงการได้มอบหมายให้บริษัท พัฒนาสิ่งแวดล้อมและทรัพยากร จำกัด (ERD) เป็นผู้ดำเนินการติดตามตรวจสอบคุณภาพสิ่งแวดล้อม และรายงานให้กรมอุตสาหกรรมพื้นฐานและการเหมืองแร่ สำนักงานอุตสาหกรรมพื้นฐานและการเหมืองแร่ เขต 1 จังหวัดสงขลา และสำนักงานอุตสาหกรรม จังหวัดสตูลทราบ ซึ่งได้นำเสนอผลการปฏิบัติตามมาตรการฯ ครึ่งล่าสุดที่ได้นำเสนอไปคือรายงานฉบับประจำเดือนกรกฎาคม - ธันวาคม พ.ศ.2567 | ไม่พบปัญหา | |
