ภาคผนวก ฉ-4 : บันทึกผลการตรวจสอบอุปกรณ์ดับเพลิง  
ระหว่างเดือนมกราคม-มิถุนายน พ.ศ. 2568

# บันทึกผลการตรวจอุปกรณ์สำหรับเหตุฉุกเฉิน

## บันทึกผลการตรวจสอบถึงดับเพลิง

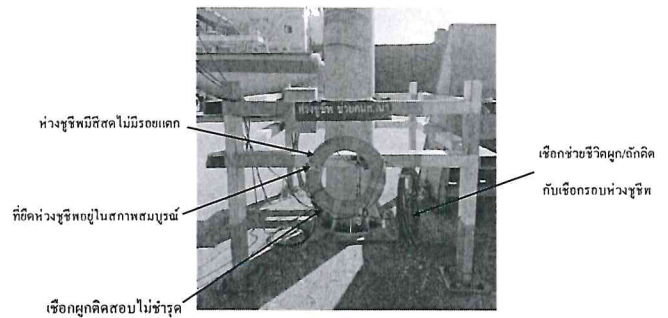
ลักษณะของห่วงโซ่ชีวิตที่พร้อมใช้งาน

ส.ที่	ลักษณะ	เกณฑ์
1	สามารถลงน้ำหนักได้	ผิวของเท้าขรุขระไม่มีรอยแตกหรือริ้ว
2	สามารถมองเห็นได้ชัด	สีของเท้าขรุขระยังสดเห็นได้ชัดในระยะเวลาไม่ถึงกว่า 10 เมตร
3	มีเชือกที่ติดกับเท้าขรุขระในร่องเท้าสำหรับผูก หรือเกี่ยว	ที่ยึดเชือกรอบเท้าไม่แตกหรือหัก เชือกเหนียวไม่เปื่อยยุ่ย
4	มีเชือกช่วยชีวิตมัดติดกับเชือกรอบเท้าขรุขระ	เชือกช่วยชีวิตมัดหรือติดกับเชือกรอบเท้า เชือกเหนียว ไม่เปื่อยยุ่ย ขนาดเส้นผ่านศูนย์กลาง ประมาณ 1-2 เซนติเมตร ยาวประมาณ 20-30 เมตร
5	มีที่ติดเท้าขรุขระแข็งแรง และสามารถหนีใช้งาน ได้ทันที	ที่ติดเท้าขรุขระแข็งแรง และสามารถหนีใช้งาน ได้ทันที
