รายงานผลการปฏิบัติตามมาตรการป้องกันและแก้ไขผลกระทบสิ่งแวดล้อม  
และมาตรการติดตามตรวจสอบผลกระทบสิ่งแวดล้อม

โครงการ วีไอพี คอนโด กะตะ (ระยะดำเนินการ)  
ระหว่างเดือนมกราคม-มิถุนายน พ.ศ. 2568

บริษัท ภูเก็ตไนน์ โอเคย์ ดีเวลลอปเม้นต์ จำกัด  
หมู่ที่ 4 ตำบลกระรน อำเภอเมืองภูเก็ต จังหวัดภูเก็ต  
โทรศัพท์ 076-336-100

จัดทำโดย บริษัท เอแอลเอส แลบบอราทอรี กรุ๊ป (ประเทศไทย) จำกัด

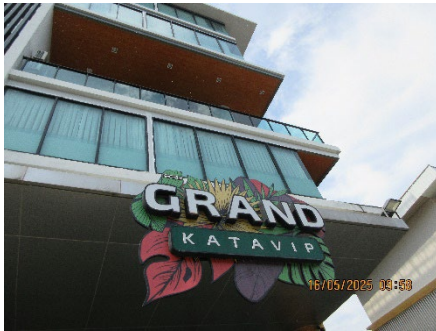
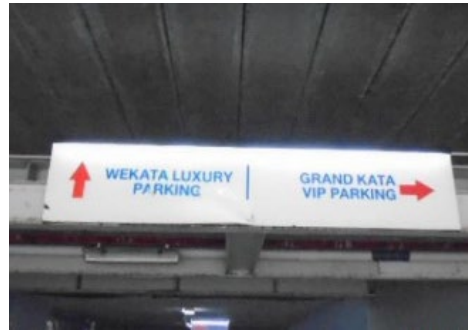
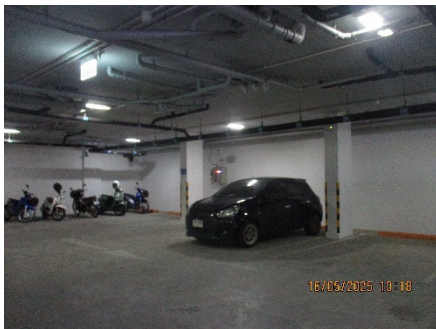
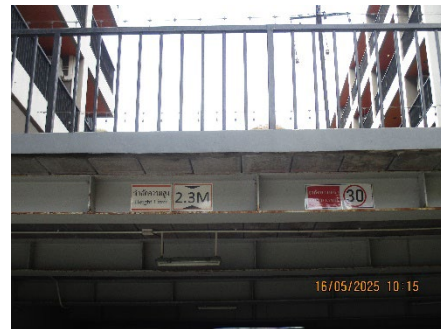
ภาพที่ 1-1 ระบบการจราจรของโครงการ

จากการสำรวจเบื้องต้นสภาพปัจจุบันของโครงการ สำหรับระบบการจราจรและพื้นที่จอดรถโครงการที่แสดงให้เห็นว่าระบบดังกล่าวได้ถูกก่อสร้างอย่างถูกต้องและมีการดำเนินกิจกรรมอย่างมีประสิทธิภาพ แสดงดังภาพที่ 1-1

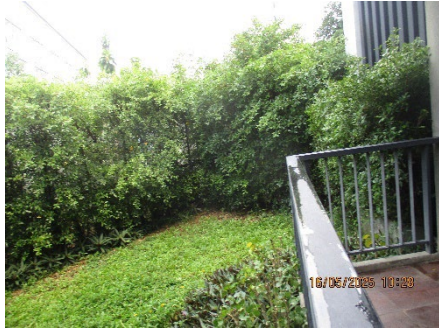
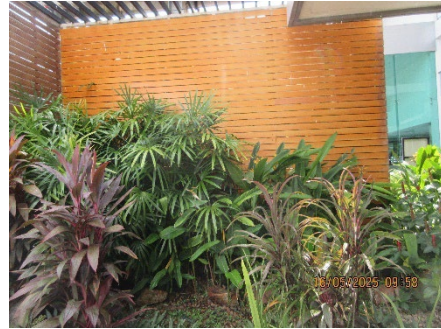
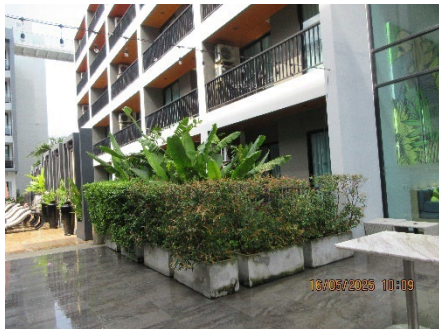
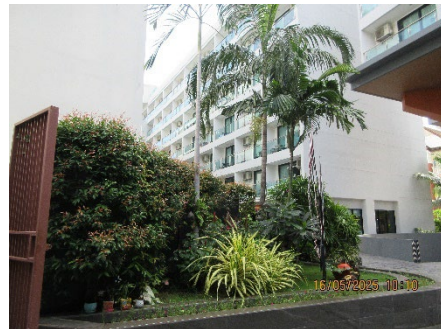
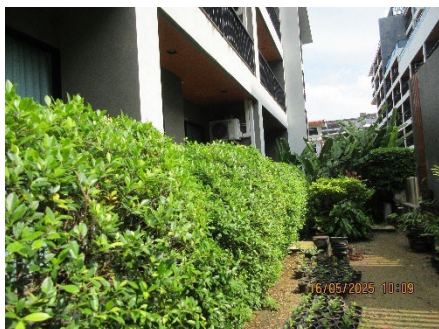
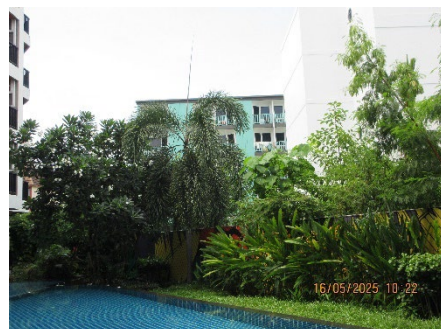
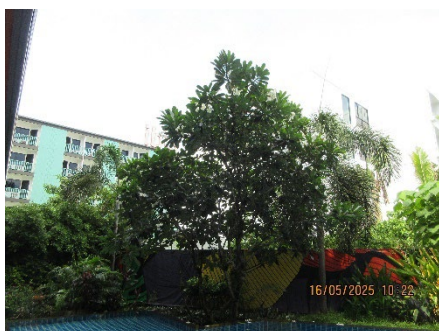
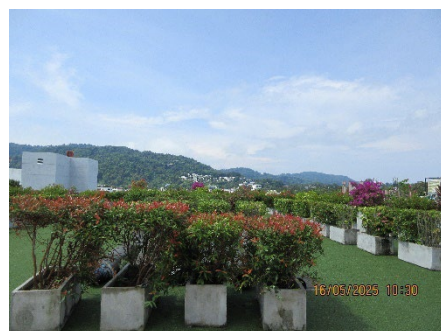
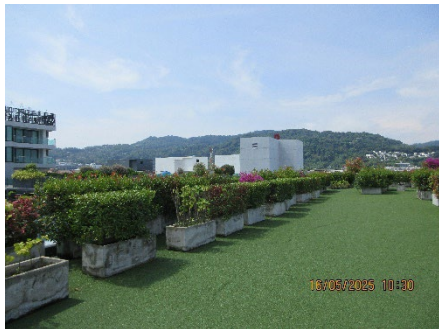
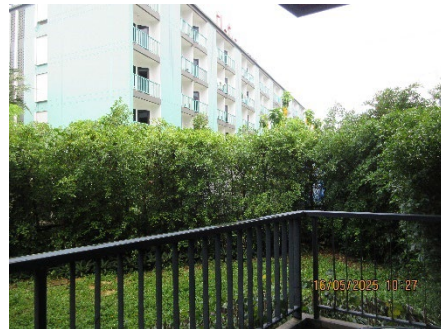
ภาพที่ 2-1 พื้นที่สีเขียวและการดูแลพื้นที่สีเขียวภายในโครงการ

| ผลกระทบสิ่งแวดล้อม | มาตรการป้องกันและแก้ไขผลกระทบสิ่งแวดล้อม | ผลการปฏิบัติตามมาตรการป้องกันและแก้ไขผลกระทบสิ่งแวดล้อม | ปัญหา/อุปสรรคและการแก้ไข | เอกสารอ้างอิง |
|---|---|---|---|---|
| | 4. ปลุกไม้ยืนต้นบริเวณที่ว่างโดยรอบอาคารและพื้นที่โครงการ เพื่อให้อากาศเกิดการไหลเวียน และช่วยลดความร้อนให้กับโครงการและพื้นที่ข้างเคียงโครงการ | - โครงการปฏิบัติตามมาตรการโดยมีการปลูกต้นไม้ภายในบริเวณพื้นที่ว่างของโครงการที่ไม่ใช่ถนนและทางวิ่งให้มากที่สุด เพื่อลดภาระการทำงานของเครื่องปรับอากาศให้อากาศเกิดการไหลเวียน และช่วยลดความร้อนให้กับโครงการและพื้นที่ข้างเคียงโครงการ | - | - ภาพที่ 2-1<br>พื้นที่สีเขียวและการดูแลพื้นที่สีเขียวภายในโครงการ |
| | 5. โครงการได้จัดให้มีพื้นที่สีเขียวคิดเป็นพื้นที่ทั้งหมด 1,220.50 ตารางเมตร (ร้อยละ 30.32 ของพื้นที่โครงการ) และมีไม้ยืนต้น 49 ต้น หรือ 720.10 ตารางเมตร | - โครงการจัดให้มีพื้นที่สีเขียว ร้อยละ 30.32 ทั้งนี้ด้วยข้อจำกัดและผังของพื้นที่ของโครงการทำให้ไม่สามารถปลูกไม้ยืนต้นได้ตามจำนวนที่มาตรการกำหนด โครงการจึงจัดให้มีการปลูกหญ้า ไม้พุ่ม และไม้ยืนต้น ปกคลุมดินในพื้นที่โครงการ ประกอบด้วย ต้นราชพฤกษ์ ต้นพญาสัตบรรณ ต้นหมากเขียวต้นปาล์มทางกระรอก ต้นสลิวดี ต้นไทรเกาหลี และต้นคริสติน่าซึ่งจะช่วยดูดซับน้ำฝน ชะลอการไหลของน้ำฝน และลดการกัดเซาะหน้าดินได้ เพื่อเป็นการช่วยรักษาสภาพแวดล้อมโดยรอบและสร้างทัศนียภาพที่ดีต่อโครงการและสิ่งแวดล้อมข้างเคียง | - | - ภาพที่ 2-1<br>พื้นที่สีเขียวและการดูแลพื้นที่สีเขียวภายในโครงการ |

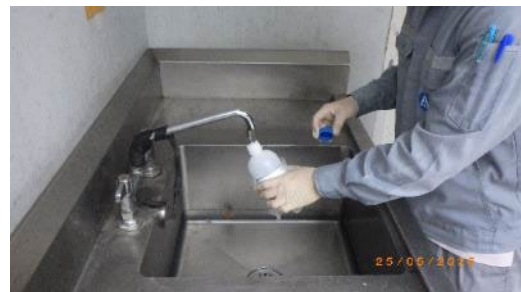
บริเวณก๊อกน้ำใช้ที่ผ่านการกรองของโครงการ

ภาพที่ 3-1 แสดงการเก็บตัวอย่างคุณภาพน้ำใช้

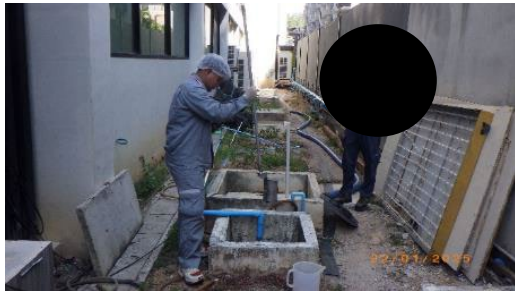
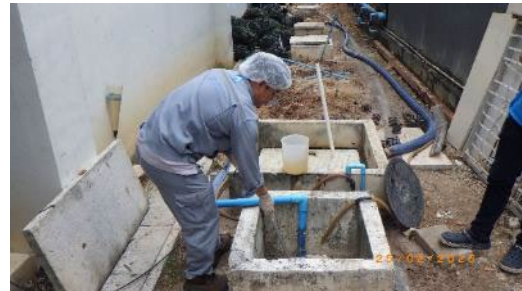
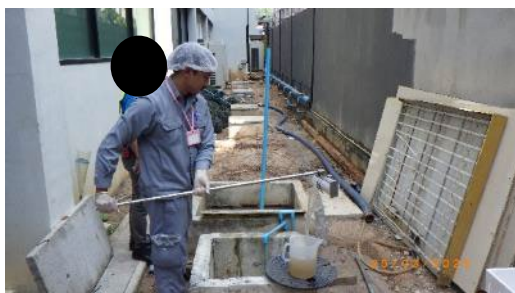
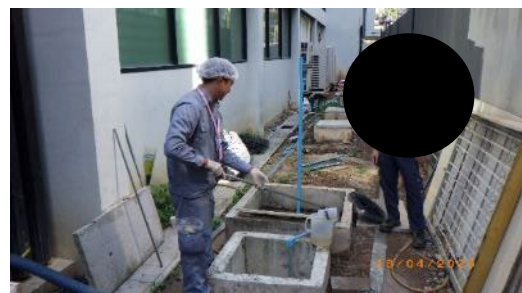
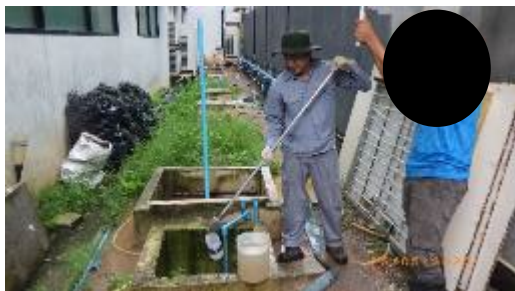
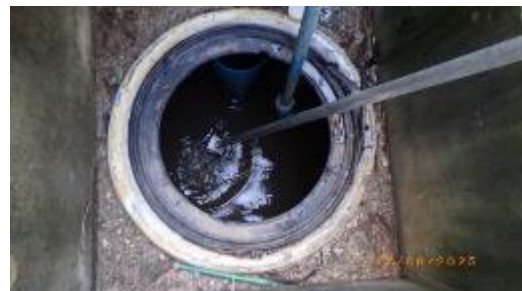
บ่อตรวจคุณภาพน้ำหลังเข้าระบบบำบัดน้ำเสียรวมของโครงการ (ตึกA)

เมื่อนำผลการตรวจวิเคราะห์มาเปรียบเทียบกับมาตรฐานน้ำทิ้งตามประกาศกระทรวง  
ทรัพยากรธรรมชาติและสิ่งแวดล้อม เรื่อง กำหนดมาตรฐานควบคุมการระบายน้ำทิ้งจากอาคารบางประเภทและบาง  
ขนาด พ.ศ. 2567 (อาคารประเภท ข.) พบว่า พารามิเตอร์ที่ทำการตรวจวิเคราะห์ส่วนใหญ่มีค่าอยู่ในเกณฑ์  
ที่กำหนด ยกเว้น ค่าบีโอดี (BOD) ซัลไฟด์ (Sulfide) ค่าทีเคเอ็น (TKN หรือ Total Kjeldahl Nitrogen)  
และของแข็งแขวนลอย (Total Suspended Solid) ในบางเดือนของการตรวจวัดที่มีค่าไม่อยู่ในเกณฑ์มาตรฐาน  
กำหนด

ภาพที่ 3-2 แสดงการเก็บตัวอย่างคุณภาพน้ำทิ้ง
