ภาคผนวก ค

รายงานผลการตรวจสอบผลกระทบสิ่งแวดล้อมทางประวัติศาสตร์และโบราณคดี
แหล่งโบราณคดีดอยผาตูบ ๑ แหล่งโบราณคดีดอยผาตูบ ๒ แหล่งโบราณคดีดอยผาตูบ ๓
และแหล่งโบราณคดีถ้ำช้างเผือก
ตามมาตรการตามมาตรการแนบท้ายประทานบัตร
เหมืองแร่หินปูนเพื่ออุตสาหกรรมเคมี ที่ ๒๗๔๘๖/๑๔๘๑๘ ร่วมแผนผังโครงการทำเหมืองเดียวกันกับ
ประทานบัตรที่ ๓๐๔๘๑/๑๖๐๕๐
รอบการตรวจสอบครั้งที่ ๑/๒๕๖๘

ตรวจสอบเมื่อวันที่ ๘ พฤษภาคม ๒๕๖๘

ผลการตรวจสอบผลกระทบสิ่งแวดล้อมประวัติศาสตร์และโบราณคดี
แหล่งโบราณคดีดอยผาตูบ ๑ และ ดอยผาตูบ ๓ อำเภอแม่เมาะ จังหวัดลำปาง
รอบการตรวจสอบครั้งที่ ๑/๒๕๖๘

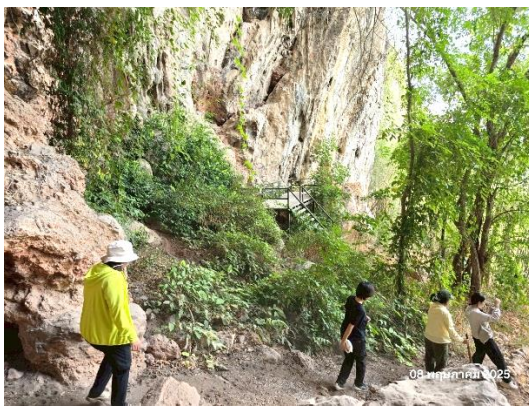
สภาพความลาดชันและสภาพแวดล้อมแหล่ง
โบราณคดีดอยผาตูบ ๑

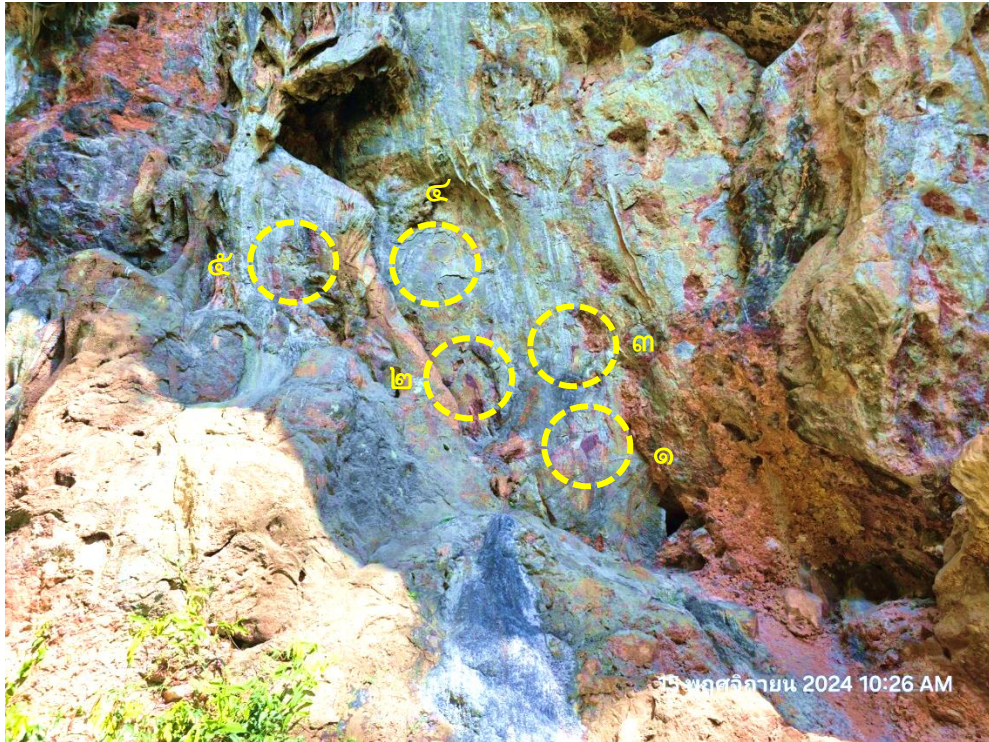
กลุ่มภาพเขียนสีดอยผาตูบ ๑ จากการตรวจสอบครั้งที่ ๒/๒๕๖๗ เมื่อวันที่ ๑๕ พฤศจิกายน ๒๕๖๗
 ๑. ภาพเขียนสีรูปสัตว์สี่เท้า (?) ๒. ภาพเขียนสีรูปสัตว์คล้ายลิง (?) ๓. ภาพเขียนสีสัตว์ (?) ที่ถูกน้ำ
 คราบหินปูนทับ ๔. ภาพเขียนสี (?) รูปกากบาท ๕. ภาพเขียนสี (?) มีลักษณะคล้ายจุดเรียงต่อกัน

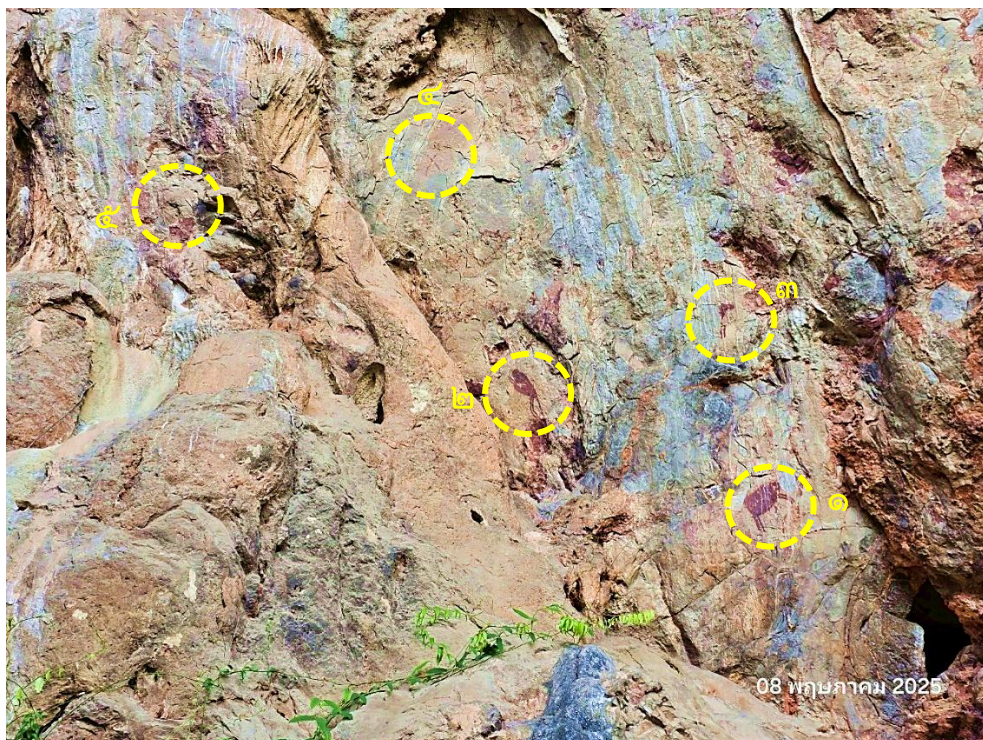
กลุ่มภาพเขียนสีดอยผาตูบ ๑ จากการตรวจสอบครั้งที่ ๑/๒๕๖๘ เมื่อวันที่ ๘ พฤษภาคม ๒๕๖๘
 ๑. ภาพเขียนสีรูปสัตว์สี่เท้า (?) ๒. ภาพเขียนสีรูปสัตว์คล้ายลิง (?) ๓. ภาพเขียนสีสัตว์ (?) ที่ถูกน้ำ
 คราบหินปูนทับ ๔. ภาพเขียนสี (?) รูปกากบาท ๕. ภาพเขียนสี (?) มีลักษณะคล้ายจุดเรียงต่อกัน

ภาพเขียนสีแหล่งโบราณคดีผาตูบ ๑ ยังคงสภาพเดิม โดยไม่ปรากฏร่องรอยความเปลี่ยนแปลงใด ๆ เพิ่มเติม เมื่อเปรียบเทียบกับการตรวจสอบครั้งที่ ครั้งที่ ๒/๒๕๖๗ เมื่อวันที่ ๑๕ พฤศจิกายน ๒๕๖๗

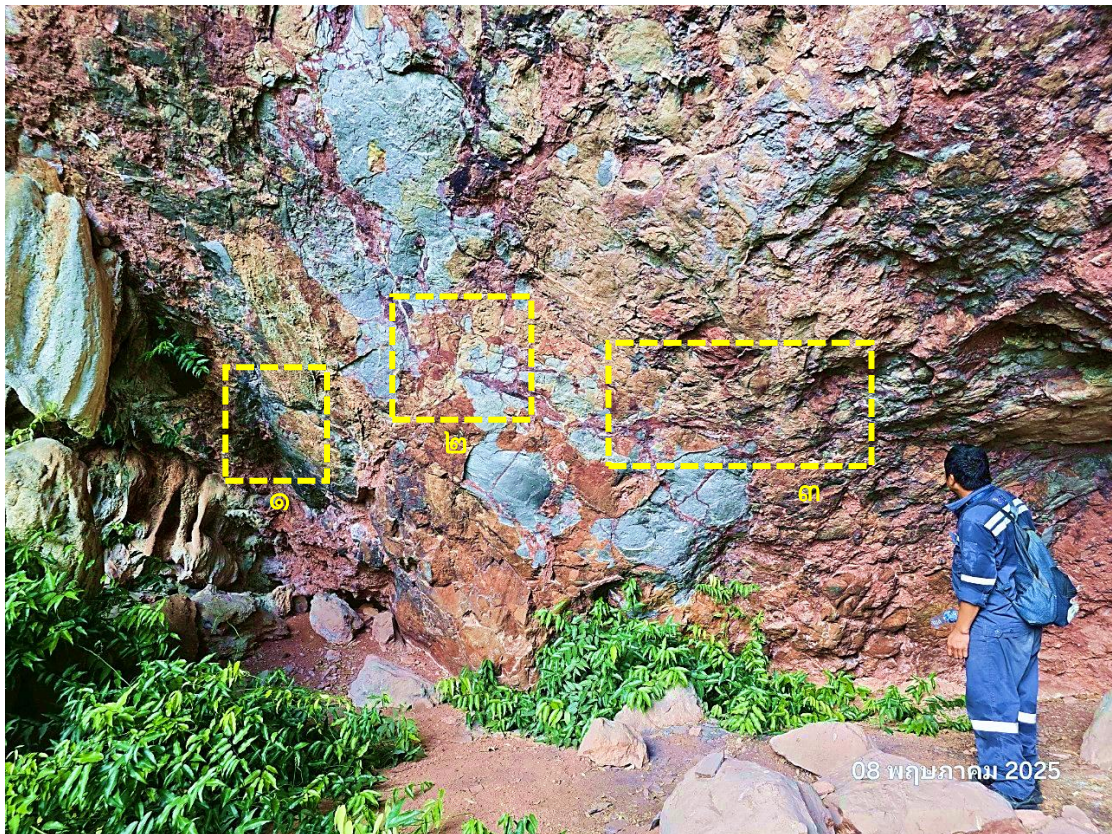
ภาพเขียนสีดอยผาตูบ ๓ สภาพจากการตรวจสอบครั้งที่ ครั้งที่ ๑/๒๕๖๘

ส่วนภาพเขียนสี แหล่งโบราณคดีดอยผาตูบ ๓ ก็ยังคงสภาพเดิม โดยไม่พบร่องรอยความเปลี่ยนแปลงใด ๆ เพิ่มเติม เมื่อเปรียบเทียบกับการตรวจสอบครั้งที่ ๒/๒๕๖๗ เมื่อวันที่ ๑๕ พฤศจิกายน ๒๕๖๗ แต่อย่างไรก็ตามภาพเขียนสีดอยผาตูบ ๓ บริเวณพื้นผิวผนังใกล้เคียงกับภาพเขียนสี กลุ่มที่ ๒ ภาพที่ ๒ พบลักษณะการปะทุเสื่อมสภาพของผนังเพิงผาหินปูน ซึ่งยังไม่สามารถระบุสาเหตุที่ชัดเจนได้ว่า เกิดจากแรงสั่นสะเทือนฝีมือมนุษย์ หรือแรงสั่นสะเทือนจากเหตุการณ์แผ่นดินไหวตามธรรมชาติ (เมื่อวันที่ ๒๘ มีนาคม ๒๕๖๘ ที่ผ่านมา) เห็นควรประสานผู้เชี่ยวชาญเข้ามาตรวจสอบ และติดตามอย่างใกล้ชิดเพื่อเฝ้าระวังในลำดับต่อไป

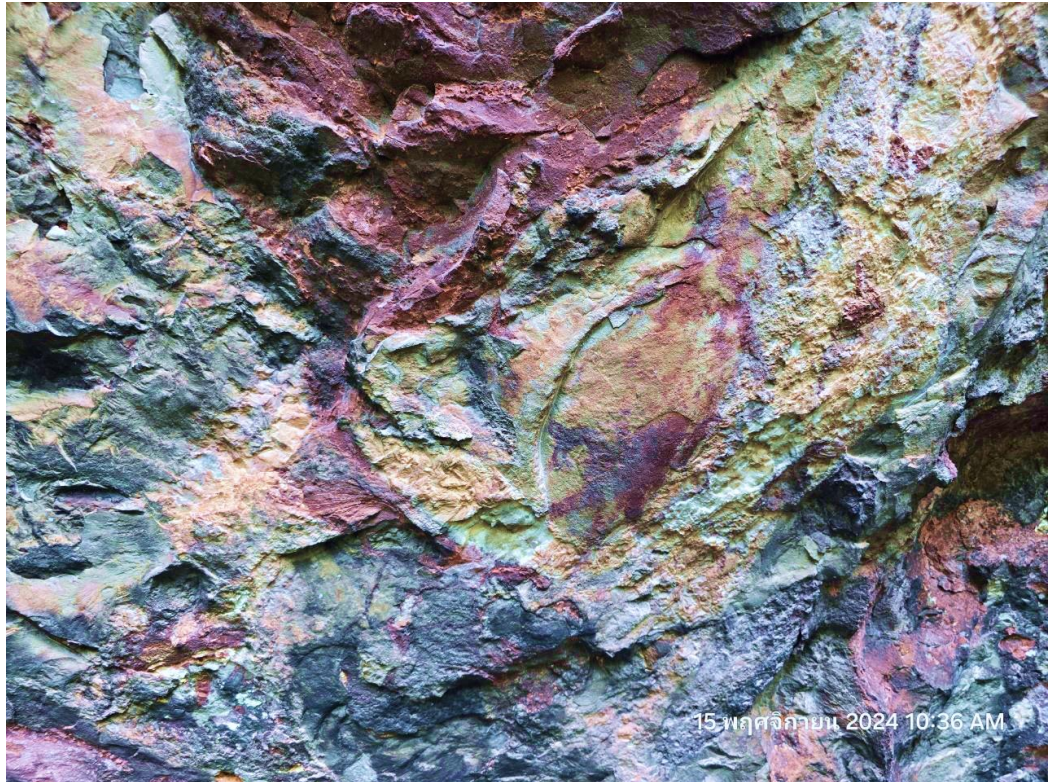
- ภาพที่ ๒ อยู่สูงจากพื้นดินใต้เพิงผาประมาณ ๑.๕ เมตร ไปทางด้านทิศตะวันออก เฉียงใต้ ของภาพที่ ๑ มีรูปภาพสองรูป วาดด้วยเส้นสีแดงทึบ ไม่สามารถทราบความหมายของรูปภาพได้

ภาพเขียนสีดอยผาตูบกลุ่มที่ ๓ ภาพที่ ๒ สภาพจากการตรวจสอบครั้งที่ ๒/๒๕๖๗
เมื่อวันที่ ๑๕ พฤศจิกายน ๒๕๖๗

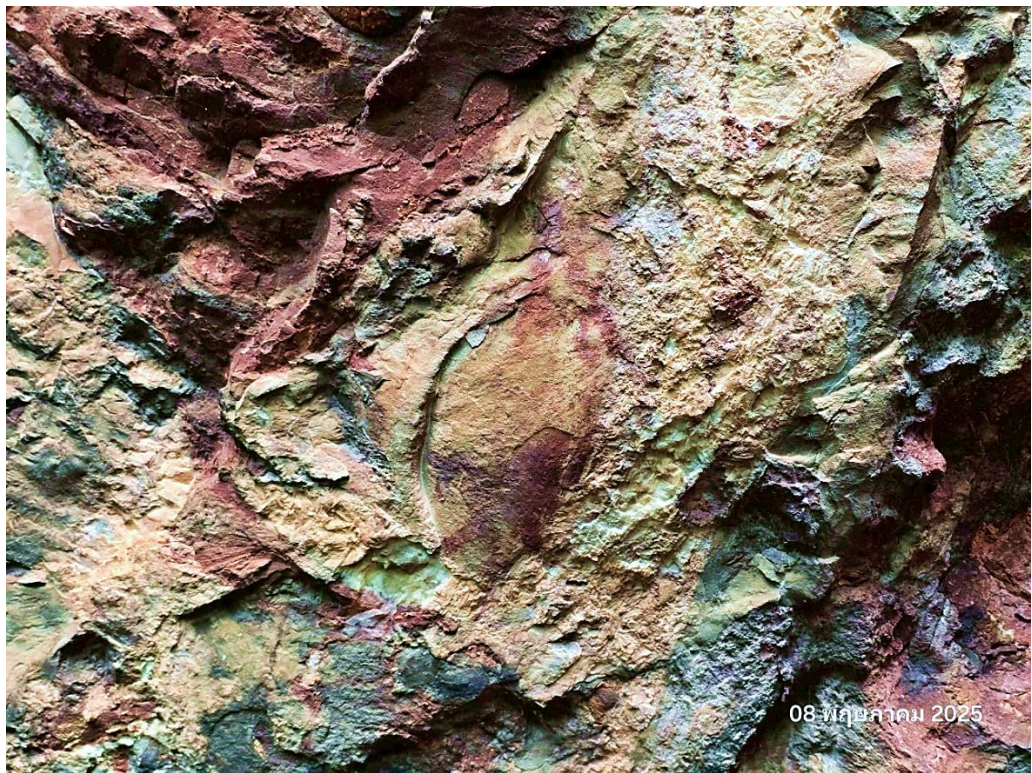
ทั้งนี้ การตรวจสอบครั้งที่ ๑/๒๕๖๘ พบว่ามีสภาพเหมือนเดิม เมื่อเปรียบเทียบกับผลการตรวจสอบครั้งที่ ๒/๒๕๖๗

ภาพเขียนสีดอยผาตูบกลุ่มที่ ๓ ภาพที่ ๒ สภาพจากการตรวจสอบครั้งที่ ๑/๒๕๖๘
เมื่อวันที่ ๘ พฤษภาคม ๒๕๖๘

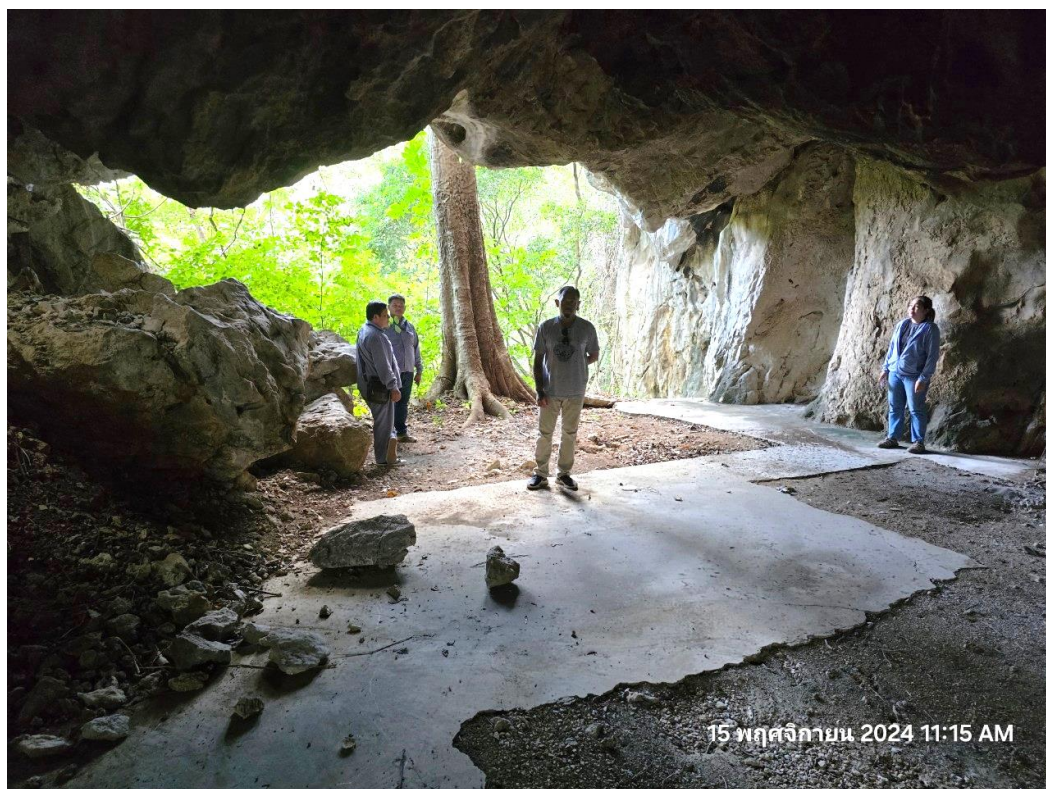
สภาพพื้นผิวถ้ำแหล่งโบราณคดีถ้ำช้างเผือก มุมมองด้านทิศเหนือ สภาพจากการตรวจสอบ
ครั้งที่ ๒/๒๕๖๗ เมื่อวันที่ ๑๕ พฤศจิกายน ๒๕๖๗

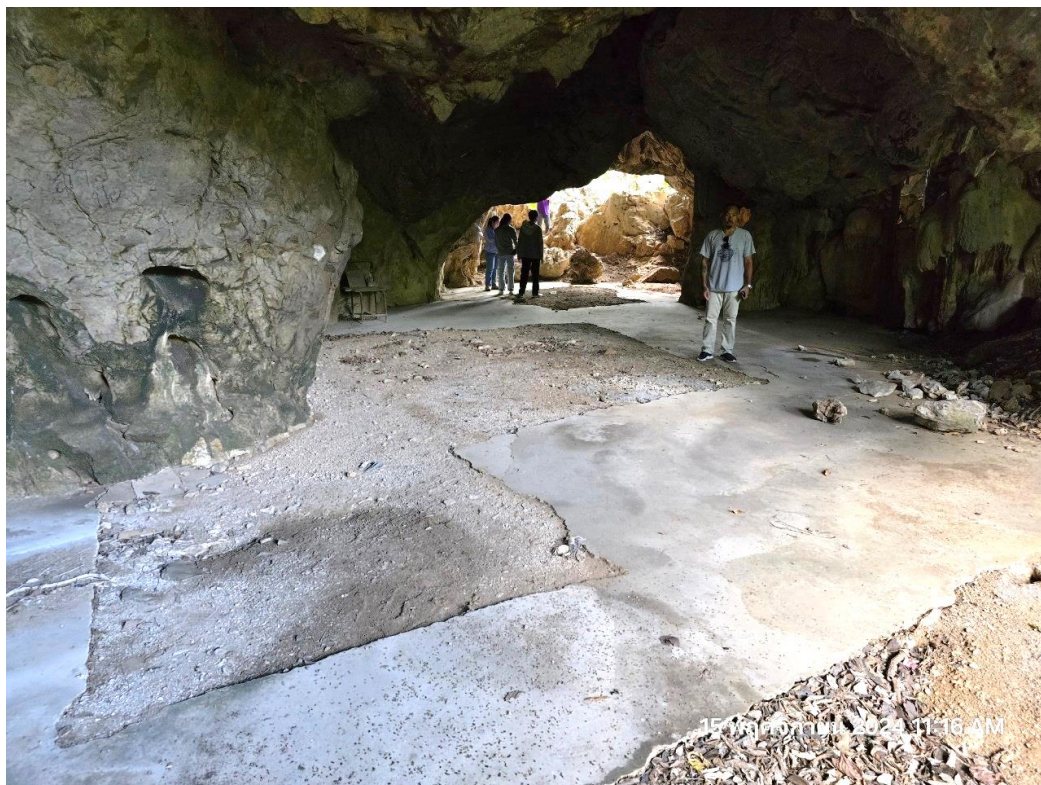
สภาพหลุมขุดตรวจที่ ๑ (เดิม) มุมมองไปทิศใต้ สภาพจากการตรวจสอบ
ครั้งที่ ๒/๒๕๖๗ เมื่อวันที่ ๑๕ พฤศจิกายน ๒๕๖๗

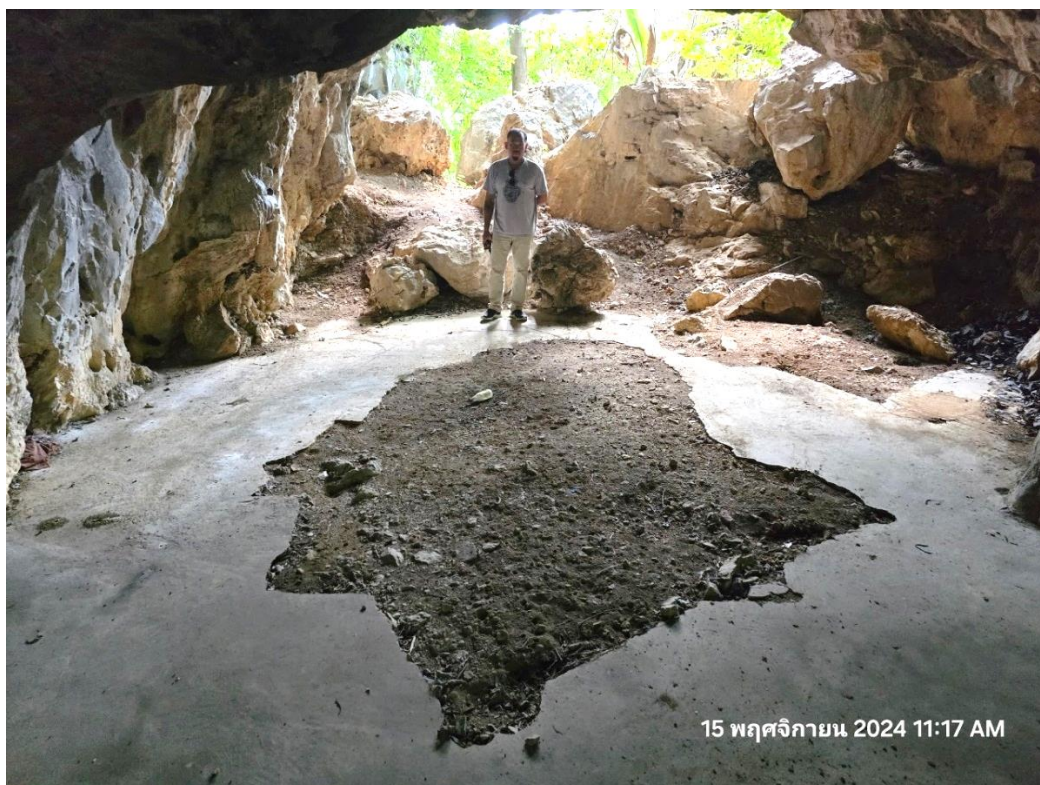
สภาพหลุมขุดตรวจที่ ๒ (เดิม) มุมมองไปทิศใต้ สภาพจากการตรวจสอบ
ครั้งที่ ๒/๒๕๖๗ เมื่อวันที่ ๑๕ พฤศจิกายน ๒๕๖๗
