# รายงานผลการปฏิบัติตามมาตรการป้องกันและแก้ไขผลกระทบสิ่งแวดล้อม และมาตรการติดตามตรวจสอบผลกระทบสิ่งแวดล้อม

- ชื่อโครงการ                      โรงแรม พูลรดา บูทิค โฮเทล
- ที่ตั้งโครงการ                      ซอยนบนาถดัก หมู่ที่ 1 ถนนดอนจอมเฒ่า ตำบลเทพกระษัตรี  
อำเภอถลาง จังหวัดภูเก็ต
- ชื่อเจ้าของโครงการ              บริษัท วีพี ทวินปาล์มส์ จำกัด
- ที่อยู่เจ้าของโครงการ              58/190 หมู่ที่ 6 ตำบลรัชฎา อำเภอเมืองภูเก็ต จังหวัดภูเก็ต

ประจำเดือนมกราคม-มิถุนายน 2568 (ระยะดำเนินการ)

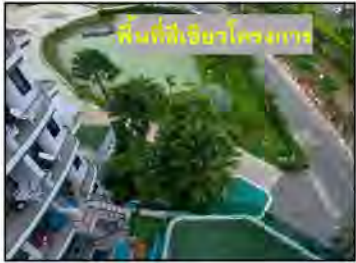
| ลำดับ<br>ที่ | เงื่อนไขตามมาตรการ | ผลการปฏิบัติตามมาตรการ | ปัญหาและอุปสรรคที่ไม่สามารถปฏิบัติตามมาตรการ และแนวทางแก้ไข | รูป/เอกสารอ้างอิง |
|---|---|---|---|---|
| 1. | ปรับปรุงพื้นที่โครงการและบริเวณข้างเคียง ให้มีความกลมกลืนและใกล้เคียงกับสภาพภูมิประเทศเดิมให้มากที่สุด | - ในช่วงก่อสร้าง ทางโครงการไม่ได้มีการปรับพื้นที่ให้ต่างไปจากเดิมมากนัก รวมทั้งหลังจากการเปิดดำเนินโครงการ ได้ออกแบบให้มีพื้นที่สีเขียวครอบคลุมพื้นที่โครงการ ทำให้เกิดการเปลี่ยนแปลงของพื้นที่น้อย | - | <br>พื้นที่สีเขียวโครงการ |

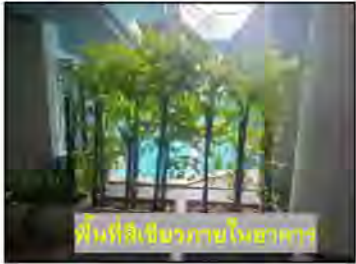
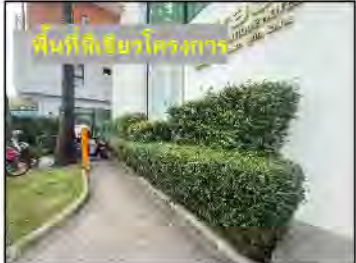
| ลำดับ<br>ที่ | เงื่อนไขตามมาตรการ | ผลการปฏิบัติตามมาตรการ | ปัญหาและอุปสรรคที่ไม่สามารถปฏิบัติตามมาตรการ และแนวทางแก้ไข | รูป/เอกสารอ้างอิง |
|---|---|---|---|---|
| 2. | ปลูกไม้ดอก ไม้ประดับ ในบริเวณพื้นที่ว่างในโครงการและหมั่นบำรุงดูแลรักษาอยู่เสมอ | - โครงการได้ทำการปลูกไม้ดอก ไม้พุ่ม และไม้ประดับ ครอบคลุมบริเวณพื้นที่โครงการ ทั้งนี้ รวมถึงสวนสาธารณะ และพื้นที่ว่างภายในโครงการ และจัดให้มีเจ้าหน้าที่หมั่นบำรุงดูแลรักษาอยู่เสมอ | - | <br>พื้นที่สีเขียวภายในโครงการ<br><br>พื้นที่สีเขียวโครงการ |

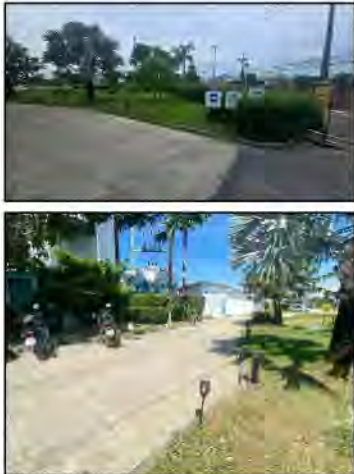
| ลำดับ<br>ที่ | เงื่อนไขตามมาตรการ | ผลการปฏิบัติตามมาตรการ | ปัญหาและอุปสรรคที่ไม่สามารถปฏิบัติตามมาตรการ และแนวทางแก้ไข | รูป/เอกสารอ้างอิง |
|---|---|---|---|---|
| 3. | ดูแลพื้นที่โครงการให้อยู่ในสภาพดีอยู่เสมอ หากพบว่าเป็นหลุมหรือแอ่งน้ำขัง ต้องมีการซ่อมแซมทันที เนื่องจากอาจเกิดการชะล้างพังทลายเป็นหลุมใหญ่ได้ | - โครงการได้จัดให้มีเจ้าหน้าที่ดูแล และตรวจสอบสภาพพื้นที่โครงการอยู่เสมอ หากพบว่าพื้นที่เป็นหลุมหรือแอ่งน้ำขัง จะดำเนินการซ่อมแซมทันที เพื่อป้องกันการเกิดอุบัติเหตุหรือปัญหาต่อไปในภายภาคหน้า | - | |

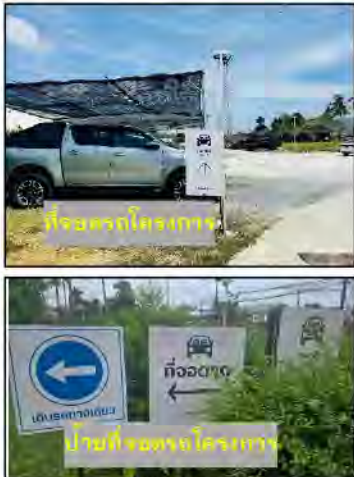
| ลำดับ<br>ที่ | เงื่อนไขตามมาตรการ | ผลการปฏิบัติตามมาตรการ | ปัญหาและอุปสรรคที่ไม่สามารถปฏิบัติตามมาตรการ และแนวทางแก้ไข | รูป/เอกสารอ้างอิง |
|---|---|---|---|---|
| 4. | ในพื้นที่ที่ไม่มีการก่อสร้างอาคาร จะต้องเททับหน้าดินด้วยซีเมนต์หรือปลูกหญ้าคลุมไว้ | - ในพื้นที่ที่ไม่มีการก่อสร้างอาคาร โครงการได้เททับหน้าดินด้วยซีเมนต์ และในบางพื้นที่ได้ปลูกหญ้าคลุมไว้ | - | |

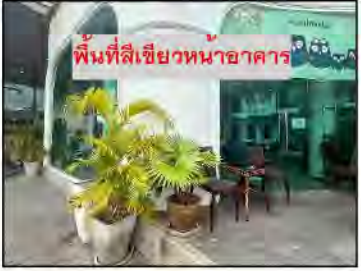
| ลำดับ<br>ที่ | เงื่อนไขตามมาตรการ | ผลการปฏิบัติตามมาตรการ | ปัญหาและอุปสรรคที่ไม่สามารถปฏิบัติตามมาตรการ และแนวทางแก้ไข | รูป/เอกสารอ้างอิง |
|---|---|---|---|---|
| 1. | หลังการก่อสร้างหรือปรับพื้นที่แล้วเสร็จ ต้องปลูกไม้ดอก ไม้ประดับในโครงการ เพื่อให้เกิดความร่มรื่น และช่วยในการยึดเกาะหน้าดิน | – ปัจจุบันโครงการได้ทำการปลูกไม้ดอก ไม้พุ่ม และไม้ประดับ ครอบคลุมบริเวณพื้นที่โครงการ ทั้งนี้ รวมถึงสวนสาธารณะ และพื้นที่ว่างภายในโครงการ จัดให้มีเจ้าหน้าที่หมั่นบำรุงดูแลรักษาอยู่เสมอ และในส่วนพื้นที่ด้านหน้าอาคาร โครงการได้จัดให้มีการปลูกหญ้าคลุมดินในพื้นที่ว่างไว้เช่นกัน | – | |

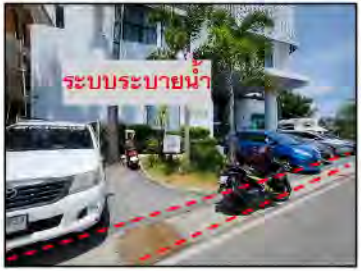
| ลำดับ<br>ที่ | เงื่อนไขตามมาตรการ | ผลการปฏิบัติตามมาตรการ | ปัญหาและอุปสรรคที่ไม่สามารถปฏิบัติตามมาตรการ และแนวทางแก้ไข | รูป/เอกสารอ้างอิง |
|---|---|---|---|---|
| 2. | ดูแลการระบายน้ำในพื้นที่โครงการให้มีประสิทธิภาพอยู่เสมอ เพื่อป้องกันดินพังทลาย | - โครงการได้จัดให้มีเจ้าหน้าที่ดูแลระบบท่อระบายน้ำ รวมทั้งซ่อมแซมระบบท่อระบายน้ำ หากมีการชำรุดเสียหายอยู่เสมอ | - | |

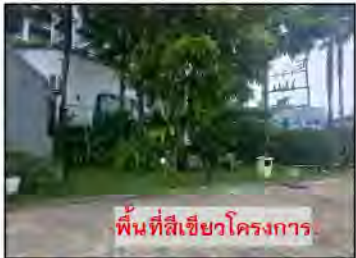
| ลำดับ<br>ที่ | เงื่อนไขตามมาตรการ | ผลการปฏิบัติตามมาตรการ | ปัญหาและอุปสรรคที่ไม่สามารถปฏิบัติตามมาตรการ และแนวทางแก้ไข | รูป/เอกสารอ้างอิง |
|---|---|---|---|---|
| 1. | ปลูกไม้ดอกไม้ประดับในโครงการเพื่อให้เกิดความร่มรื่นและช่วยในการระบายอากาศ | - โครงการได้จัดให้มีสวนสาธารณะพื้นที่สีเขียวทั้งในอาคารและรอบพื้นที่โครงการ รวมไปถึงการปลูกหญ้าคลุมดินในพื้นที่ว่าง เพื่อความร่มรื่นและช่วยในการระบายอากาศในโครงการ ทั้งนี้ จะช่วยลดซับมวลสารที่เกิดจากยานพาหนะที่เข้ามาในพื้นที่โครงการได้ | - | |

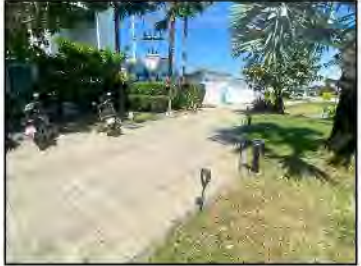
| ลำดับ<br>ที่ | เงื่อนไขตามมาตรการ | ผลการปฏิบัติตามมาตรการ | ปัญหาและอุปสรรคที่ไม่สามารถปฏิบัติตามมาตรการ และแนวทางแก้ไข | รูป/เอกสารอ้างอิง |
|---|---|---|---|---|
| 4. | ดูแลทำความสะอาดพื้นที่โครงการให้สะอาดอยู่เสมอ เพื่อไม่ให้มีฝุ่นฟุ้งกระจาย | - โครงการจัดให้มีเจ้าหน้าที่คอยดูแล ทำความสะอาดพื้นที่โครงการ ให้สะอาดอยู่เสมอ ทั้งนี้ หากถนนที่เกี่ยวข้องกับการจราจรเกิดชำรุด เสียหายหรือสกปรกโดยตรงจากโครงการ โครงการจะดำเนินการซ่อมแซมและดูแลทำความสะอาดทันที | - | |

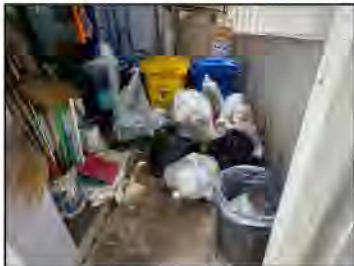
| ลำดับ<br>ที่ | เงื่อนไขตามมาตรการ | ผลการปฏิบัติตามมาตรการ | ปัญหาและอุปสรรคที่ไม่สามารถปฏิบัติตามมาตรการ และแนวทางแก้ไข | รูป/เอกสารอ้างอิง |
|---|---|---|---|---|
| | | | ผอมไปกำจัดต่อไป ทั้งนี้ โครงการได้มีการคัดแยกมูลฝอยรีไซเคิลและน้ำมันพืชที่ใช้แล้วจากร้านอาหารในโรงแรม เพื่อนำไปจำหน่ายให้กับร้านที่รับซื้อด้วยเช่นกัน | |

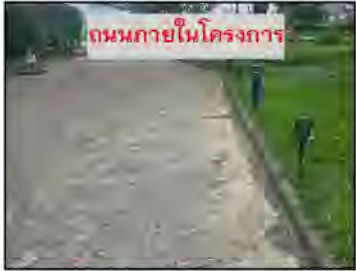
| ลำดับ<br>ที่ | เงื่อนไขตามมาตรการ | ผลการปฏิบัติตามมาตรการ | ปัญหาและอุปสรรคที่ไม่สามารถปฏิบัติตามมาตรการ และแนวทางแก้ไข | รูป/เอกสารอ้างอิง |
|---|---|---|---|---|
| 2. | ตรวจสอบดูแลสภาพของถนนที่เข้าสู่พื้นที่โครงการมิให้เกิดการชำรุด | - โครงการจัดให้มีเจ้าหน้าที่คอยดูแล ทำความสะอาดพื้นที่โครงการ ให้สะอาดอยู่เสมอ ทั้งนี้ หากถนนที่เกี่ยวข้องกับการจราจรเกิดชำรุด เสียหายหรือสกปรกโดยตรงจากโครงการ โครงการจะดำเนินการซ่อมแซมและดูแลทำความสะอาดทันที | - | |

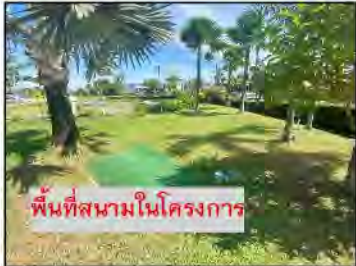
| ลำดับ<br>ที่ | เงื่อนไขตามมาตรการ | ผลการปฏิบัติตามมาตรการ | ปัญหาและอุปสรรคที่ไม่สามารถปฏิบัติตามมาตรการ และแนวทางแก้ไข | รูป/เอกสารอ้างอิง |
|---|---|---|---|---|
| 3. | ดูแลระบบสาธารณูปโภคต่างๆ ของโครงการให้อยู่ในสภาพดีอยู่เสมอ เพื่อป้องกันการส่งผลกระทบต่อพืชพรรณที่ปลูกไว้ในโครงการ | - โครงการได้จัดให้มีพนักงานดูแลระบบสาธารณูปโภคต่างๆ ของโครงการให้อยู่ในสภาพดีอยู่เสมอ โดยมีให้ส่งผลกระทบต่อพืชพรรณที่ปลูกไว้ในโครงการ | - | |

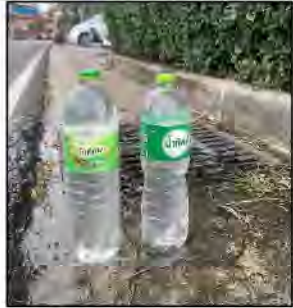
| ลำดับ<br>ที่ | เงื่อนไขตามมาตรการ | ผลการปฏิบัติตามมาตรการ | ปัญหาและอุปสรรคที่ไม่สามารถปฏิบัติตามมาตรการ และแนวทางแก้ไข | รูป/เอกสารอ้างอิง |
|---|---|---|---|---|
| - | โครงการจะต้องปฏิบัติตามมาตรการป้องกันและแก้ไขผลกระทบด้านการจัดการน้ำเสียอย่างเคร่งครัด | - โครงการได้ทำการตรวจวัดคุณภาพน้ำทิ้งที่ออกจากระบบบำบัดน้ำเสีย และผลการตรวจวัดคุณภาพน้ำทิ้งมีรายละเอียดดังแสดงในบทที่ 3 | - | <br>บทที่ 3 และภาคผนวกที่ 4 |

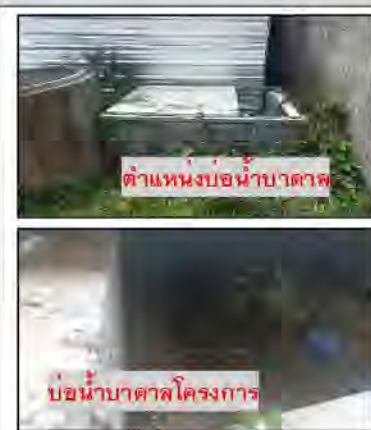
| ลำดับ<br>ที่ | เงื่อนไขตามมาตรการ | ผลการปฏิบัติตามมาตรการ | ปัญหาและอุปสรรคที่ไม่สามารถปฏิบัติ<br>ตามมาตรการ และแนวทางแก้ไข | รูป/เอกสารอ้างอิง |
|---|---|---|---|---|
| 1. | ต้องดูแลปริมาณน้ำในบ่อเก็บน้ำอย่าง<br>สม่ำเสมอ และมีการเตรียมจัดหาแหล่ง<br>น้ำสำรอง เช่น ชื้อน้ำจากเอกชน<br>รองรับน้ำฝนไว้ใช้เมื่อปริมาณน้ำจาก<br>แหล่งน้ำใช้หลักมีไม่เพียงพอ | - หากมีปัญหาน้ำบาดาลแห้งแล้งหรือไม่<br>เพียงพอ โครงการจะดำเนินการชื้อน้ำจาก<br>เอกชนที่เชื่อถือได้โดยดูจากใบอนุญาตและผล<br>การตรวจคุณภาพน้ำใช้ มาใช้เป็นน้ำสำรอง<br>ภายในโครงการ | - | |

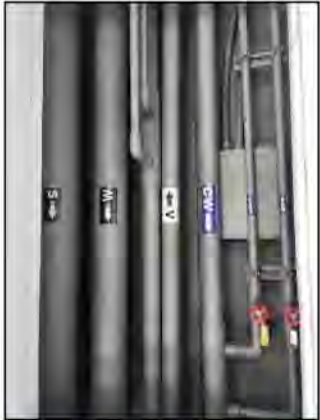
| ลำดับ<br>ที่ | เงื่อนไขตามมาตรการ | ผลการปฏิบัติตามมาตรการ | ปัญหาและอุปสรรคที่ไม่สามารถปฏิบัติตามมาตรการ และแนวทางแก้ไข | รูป/เอกสารอ้างอิง |
|---|---|---|---|---|
| 3. | ดูแลระบบการส่งจ่ายน้ำ โดยเฉพาะวาล์ววัดระดับน้ำให้อยู่ในสภาพดีและทำงานได้ดีอยู่เสมอ | - โครงการได้จัดให้มีพนักงานตรวจสอบดูแลระบบการส่งจ่ายน้ำ ให้มีสภาพดีอยู่เสมอ และหากพบว่า มีการชำรุดจะทำการซ่อมแซมทันที | - | |

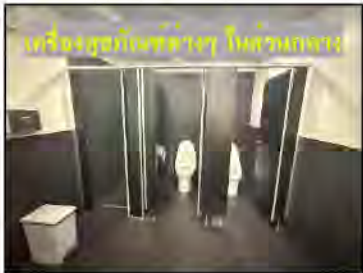
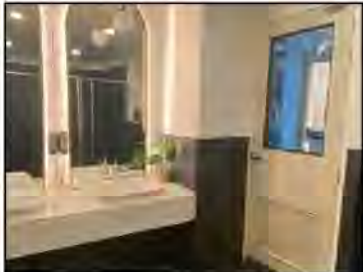
| ลำดับ<br>ที่ | เงื่อนไขตามมาตรการ | ผลการปฏิบัติตามมาตรการ | ปัญหาและอุปสรรคที่ไม่สามารถปฏิบัติตามมาตรการ และแนวทางแก้ไข | รูป/เอกสารอ้างอิง |
|---|---|---|---|---|
| 4. | ตรวจสอบดูแลเครื่องสุขภัณฑ์ต่างๆ ให้มีสภาพดีอยู่เสมอ หากชำรุดต้องซ่อมแซมทันที | - โครงการได้จัดให้มีพนักงานตรวจสอบดูแลเครื่องสุขภัณฑ์ต่างๆ ให้มีสภาพดีอยู่เสมอ และหากพบว่า มีการชำรุดจะทำการซ่อมแซมทันที | - | |

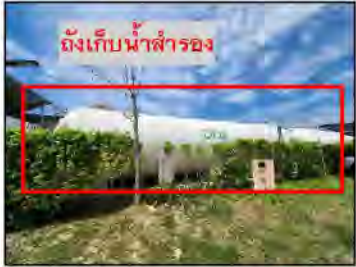
| ลำดับ<br>ที่ | เงื่อนไขตามมาตรการ | ผลการปฏิบัติตามมาตรการ | ปัญหาและอุปสรรคที่ไม่สามารถปฏิบัติตามมาตรการ และแนวทางแก้ไข | รูป/เอกสารอ้างอิง |
|---|---|---|---|---|
| 5. | ดูแลประสิทธิภาพการทำงานของเครื่องสูบน้ำให้ทำงานได้เต็มที่ | - โครงการได้จัดให้มีพนักงานดูแลถึงเก็บน้ำให้มีสภาพดีไม่รั่วซึม พร้อมทั้งบำรุงรักษาเครื่องสูบน้ำ ระบบท่อส่วนจ่ายน้ำ ให้อยู่ในสภาพดีอยู่เสมอ | - | <br>ถังเก็บน้ำสำรอง |

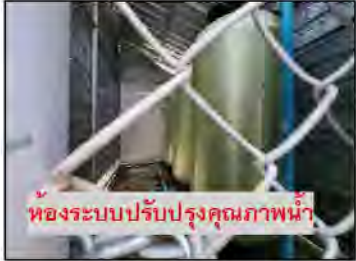
| ลำดับ<br>ที่ | เงื่อนไขตามมาตรการ | ผลการปฏิบัติตามมาตรการ | ปัญหาและอุปสรรคที่ไม่สามารถปฏิบัติตามมาตรการ และแนวทางแก้ไข | รูป/เอกสารอ้างอิง |
|---|---|---|---|---|
| 6. | จัดให้มีถังเก็บน้ำสำรองสำหรับใช้ในโครงการ ให้เพียงพอต่อความต้องการอย่างน้อย 2 วันขึ้นไป | - โครงการใช้น้ำบาดาล ที่ผ่านการกรองก่อนจะนำน้ำนั้นไปใช้อุปโภค บริโภค และจัดให้มีถังเก็บน้ำสำรองขนาดใหญ่ ทำให้มีปริมาณน้ำเพียงพอ และมีคุณภาพดี | - | <br>ห้องระบบปรับปรุงคุณภาพน้ำ |

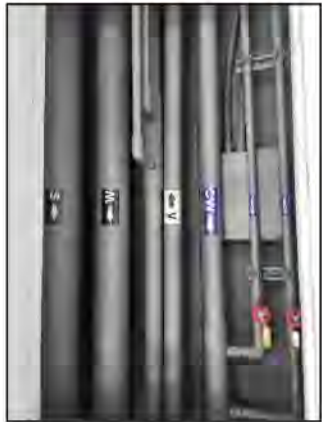
| ลำดับ<br>ที่ | เงื่อนไขตามมาตรการ | ผลการปฏิบัติตามมาตรการ | ปัญหาและอุปสรรคที่ไม่สามารถปฏิบัติตามมาตรการ และแนวทางแก้ไข | รูป/เอกสารอ้างอิง |
|---|---|---|---|---|
| 7. | ตรวจสอบดูแลระบบจ่ายน้ำและระบบเส้นท่อให้อยู่ในสภาพดีอยู่เสมอ หากพบว่าการชำรุดให้รีบแก้ไขทันที | - โครงการจัดให้มีเจ้าหน้าที่ คอยตรวจสอบการดูแลระบบจ่ายน้ำและระบบเส้นท่อให้ดีอยู่เสมอ หากพบว่าการชำรุดเจ้าหน้าที่จะรีบจัดการ และแก้ไขปัญหาดังกล่าวทันที | - | |

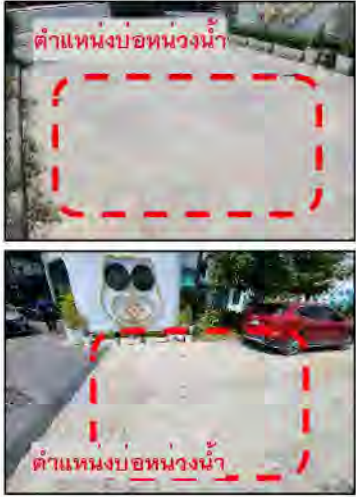
| ลำดับ<br>ที่ | เงื่อนไขตามมาตรการ | ผลการปฏิบัติตามมาตรการ | ปัญหาและอุปสรรคที่ไม่สามารถปฏิบัติ<br>ตามมาตรการ และแนวทางแก้ไข | รูป/เอกสารอ้างอิง |
|---|---|---|---|---|
| 3. | นำน้ำฝนจากบ่อหนองน้ำมาใช้ประโยชน์<br>ให้มากที่สุด เช่น รดน้ำต้นไม้ ล้างพื้น<br>ล้างท่อ ถนน เป็นต้น | - โครงการไม่ได้นำเอาน้ำจากบ่อหนองน้ำมา<br>ใช้ประโยชน์แต่อย่างใด | <b>ปัญหา :</b> โครงการไม่ได้นำเอาน้ำจากบ่อ<br>หนองน้ำมาใช้ประโยชน์แต่อย่างใด<br><br><b>แนวทางแก้ไข :</b> เนื่องจากโครงการได้ทำ<br>การติดตั้งบ่อหนองน้ำไว้ได้ถนนภายใน<br>โครงการ และในช่วงก่อสร้างก็ได้ติดตั้ง<br>เครื่องปั้มน้ำที่เชื่อมต่อกับบ่อหนองเพื่อนำ<br>น้ำมาใช้ประโยชน์ น้ำที่อยู่ในบ่อหนองจะถูก<br>กักเก็บไว้ แล้วค่อยทยอยปล่อยออกสู่<br>นอกโครงการต่อไป | |

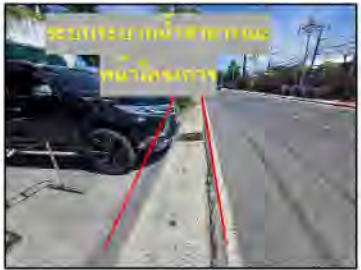
| ลำดับ<br>ที่ | เงื่อนไขตามมาตรการ | ผลการปฏิบัติตามมาตรการ | ปัญหาและอุปสรรคที่ไม่สามารถปฏิบัติตามมาตรการ และแนวทางแก้ไข | รูป/เอกสารอ้างอิง |
|---|---|---|---|---|
| 5. | จัดให้มีท่อระบายน้ำ เพื่อระบายน้ำจากรางระบายน้ำฝน (Gutter) ลงสู่บ่อหน่วงน้ำของโครงการ ก่อนจะสูบน้ำออกต่อไป | - โครงการได้วางระบบท่อระบายน้ำฝนแยกกับระบบท่อระบายน้ำทิ้ง โดยน้ำฝนที่ตกภายในโครงการ จะถูกรวบรวมลงสู่บ่อหน่วงน้ำ ก่อนจะค่อยทยอยระบายลงสู่ระบบระบายน้ำสาธารณะริมถนน ซอยนบนาถัดกต่อไป | - | |

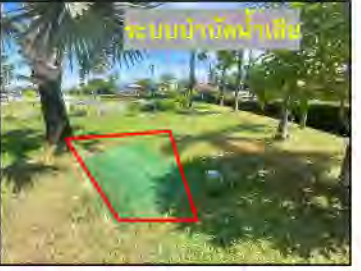
| ลำดับ<br>ที่ | เงื่อนไขตามมาตรการ | ผลการปฏิบัติตามมาตรการ | ปัญหาและอุปสรรคที่ไม่สามารถปฏิบัติตามมาตรการ และแนวทางแก้ไข | รูป/เอกสารอ้างอิง |
|---|---|---|---|---|
| 1. | น้ำเสียจากกิจกรรมต่างๆ ภายในโครงการ ต้องผ่านระบบบำบัดน้ำเสียทุกขั้นตอน ก่อนระบายลงสู่ท่อระบายน้ำสาธารณะ | - น้ำเสียที่เกิดขึ้นภายในโครงการทั้งหมดจะถูกรวบรวมเข้าสู่ระบบบำบัดน้ำเสียโครงการ และทำการบำบัดก่อนจะระบายลงสู่ระบบระบายน้ำสาธารณะริมถนน ซอยนบนาถัดกต่อไป | - | |

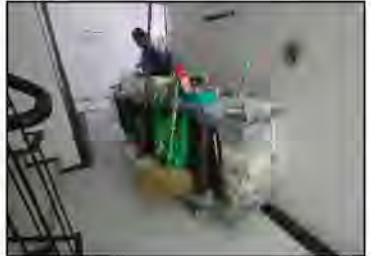
| ลำดับ<br>ที่ | เงื่อนไขตามมาตรการ | ผลการปฏิบัติตามมาตรการ | ปัญหาและอุปสรรคที่ไม่สามารถปฏิบัติ<br>ตามมาตรการ และแนวทางแก้ไข | รูป/เอกสารอ้างอิง |
|---|---|---|---|---|
| 1. | แม่บ้านต้องเก็บรวบรวมมูลฝอยจาก<br>ส่วนต่างๆ ของโครงการเป็นประจำทุก<br>วัน และพยายามให้มีมูลฝอยตกค้าง<br>น้อยที่สุด | - โครงการได้จัดให้พนักงานรวบรวม และ<br>เก็บขนมูลฝอยจากแต่ละชั้น ลงมาสู่จุด<br>บริการที่พักมูลฝอยที่เทศบาลตำบลเทพ<br>กระษัตริย์กำหนดไว้ให้ในทุกวัน เพื่อไม่ให้เกิด<br>มูลฝอยตกค้างภายในอาคาร | - | |

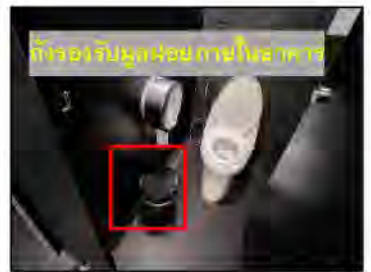
| ลำดับ<br>ที่ | เงื่อนไขตามมาตรการ | ผลการปฏิบัติตามมาตรการ | ปัญหาและอุปสรรคที่ไม่สามารถปฏิบัติ<br>ตามมาตรการ และแนวทางแก้ไข | รูป/เอกสารอ้างอิง |
|---|---|---|---|---|
| 3. | ต้องทำความสะอาดถังรองรับมูลฝอย<br>อย่างสม่ำเสมอ และตรวจสอบดูแล<br>สภาพของถังรองรับมูลฝอยบริเวณ<br>ต่างๆ ของโครงการให้มีสภาพที่ดีอยู่<br>เสมอ | - โครงการได้จัดให้มีพนักงานทำความสะอาด<br>ถังรองรับมูลฝอยอย่างสม่ำเสมอ และ<br>ตรวจสอบดูแลสภาพของถังรองรับมูลฝอย<br>บริเวณต่างๆ ของโครงการให้มีสภาพที่ดีอยู่<br>เสมอ ทั้งนี้ หากพบว่าถังมูลฝอยใดชำรุด<br>จะรีบดำเนินการเปลี่ยนถังมูลฝอยใหม่ทันที | - | |

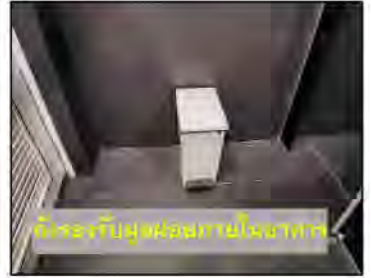
| ลำดับ<br>ที่ | เงื่อนไขตามมาตรการ | ผลการปฏิบัติตามมาตรการ | ปัญหาและอุปสรรคที่ไม่สามารถปฏิบัติ<br>ตามมาตรการ และแนวทางแก้ไข | รูป/เอกสารอ้างอิง |
|---|---|---|---|---|
| 4. | ต้องเลือกใช้ชนิดของถังรองรับมูลฝอย<br>ที่มีความแข็งแรง ทนทาน มีฝาปิด<br>มิดชิด สามารถป้องกันแมลงหรือสัตว์<br>เข้าไปในถังได้ | - โครงการได้เลือกใช้ถังรองรับมูลฝอยที่มี<br>ความแข็งแรง ทนทาน มีฝาปิดมิดชิด<br>สามารถป้องกันแมลงหรือสัตว์เข้าไปในถังได้<br>ทั้งนี้ หากพบสภาพการใช้งานของถังที่ชำรุด<br>หรือเสียหาย พนักงานที่ทำการตรวจสอบ | - | |

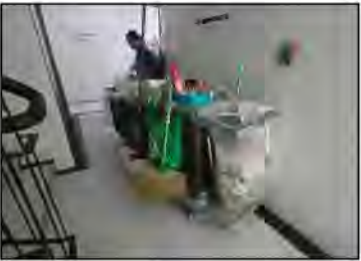
| ลำดับ<br>ที่ | เงื่อนไขตามมาตรการ | ผลการปฏิบัติตามมาตรการ | ปัญหาและอุปสรรคที่ไม่สามารถปฏิบัติ<br>ตามมาตรการ และแนวทางแก้ไข | รูป/เอกสารอ้างอิง |
|---|---|---|---|---|
| 6. | ถังรองรับมูลฝอยต้องมีผู้ดูแลรับผิดชอบ<br>เสมอ เพื่อความสะดวกในการเก็บขน | - โครงการได้จัดให้พนักงานรวบรวม และ<br>เก็บขนมูลฝอยจากแต่ละชั้น ลงมาสู่จุด<br>บริการที่พักรับมูลฝอยที่เทศบาลตำบลเทพ<br>กระษัตริกำหนดไว้ให้ในทุกวัน โดยทำการมัด<br>ปากถุงมูลฝอยให้มิดชิด และใช้ถุงบรรจุมูล<br>ฝอยที่หนา ไม่ขาดง่าย เพื่อป้องกันการฉีก<br>ขาด และแพร่เชื้อโรค | - | |

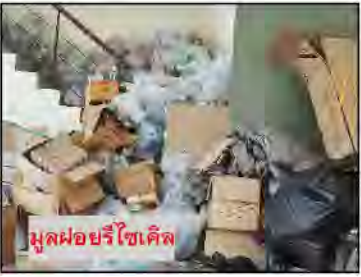
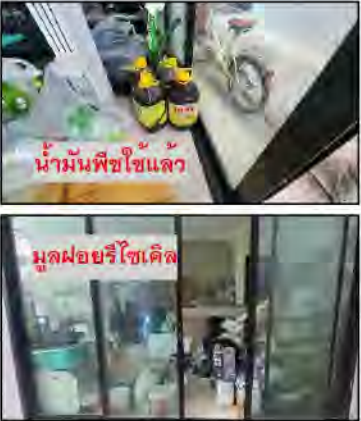
| ลำดับ<br>ที่ | เงื่อนไขตามมาตรการ | ผลการปฏิบัติตามมาตรการ | ปัญหาและอุปสรรคที่ไม่สามารถปฏิบัติ<br>ตามมาตรการ และแนวทางแก้ไข | รูป/เอกสารอ้างอิง |
|---|---|---|---|---|
| 7. | มีการล้างทำความสะอาดห้องพักมูล<br>ฝอย เป็นประจำทุกสัปดาห์ | - โครงการไม่ได้จัดให้มีห้องพักมูลฝอยรวม | <b>ปัญหา :</b> โครงการไม่ได้จัดให้มีห้องพักมูล<br>ฝอยรวม | |

| ลำดับ<br>ที่ | เงื่อนไขตามมาตรการ | ผลการปฏิบัติตามมาตรการ | ปัญหาและอุปสรรคที่ไม่สามารถปฏิบัติ<br>ตามมาตรการ และแนวทางแก้ไข | รูป/เอกสารอ้างอิง |
|---|---|---|---|---|
| 8. | ห้ามประกอบกิจกรรมใดๆ หรือมี<br>สิ่งก่อสร้างใดๆ ในบริเวณทางเข้า-ออก<br>และพื้นที่ด้านข้างห้องพักมูลฝอยรวม<br>เพื่อความสะดวกในการปฏิบัติงานของ<br>เจ้าหน้าที่ที่เข้าเก็บขนมูลฝอย | | <b>แนวทางแก้ไข :</b> มูลฝอยที่เกิดขึ้นภายใน<br>โครงการเจ้าหน้าที่จะทำการรวบรวมมูล<br>ฝอยทั้งหมด และนำไปทิ้งในจุดบริการที่พักรับ<br>มูลฝอยที่เทศบาลตำบลเทพกระษัตริ<br>กำหนดไว้ให้ซึ่งอยู่ไม่ไกลจากโครงการมาก | <br>มูลฝอยรีไซเคิล |

| ลำดับ<br>ที่ | เงื่อนไขตามมาตรการ | ผลการปฏิบัติตามมาตรการ | ปัญหาและอุปสรรคที่ไม่สามารถปฏิบัติตามมาตรการ และแนวทางแก้ไข | รูป/เอกสารอ้างอิง |
|---|---|---|---|---|
| | | | นัก หลังจากนั้นทางเทศบาลตำบลเทพกระษัตรีจะดำเนินการเก็บขนเพื่อนำมูลฝอยไปกำจัดต่อไป ทั้งนี้ โครงการได้มีการคัดแยกมูลฝอยรีไซเคิลและน้ำมันพืชที่ใช้แล้วจากร้านอาหารในโรงแรม เพื่อนำไปจำหน่ายให้กับร้านที่รับซื้อด้วยเช่นกัน | |

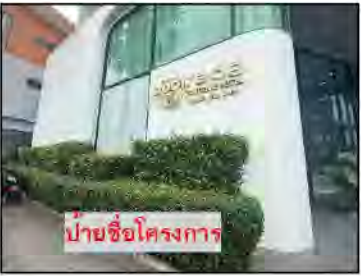
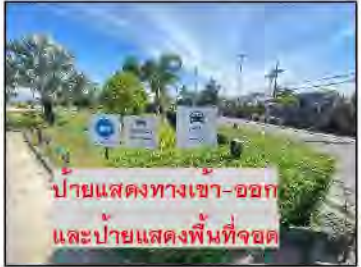
| ลำดับ<br>ที่ | เงื่อนไขตามมาตรการ | ผลการปฏิบัติตามมาตรการ | ปัญหาและอุปสรรคที่ไม่สามารถปฏิบัติตามมาตรการ และแนวทางแก้ไข | รูป/เอกสารอ้างอิง |
|---|---|---|---|---|
| 1. | จัดให้มีป้ายชื่อโครงการ ป้ายแสดงทางเข้า-ออก ป้ายแสดงพื้นที่จอดรถทิศทางการจราจร เพื่อให้ผู้ที่เข้ามาในโครงการสามารถเห็นได้ และมีความเข้าใจตรงกัน | - ทางโครงการได้จัดให้มีป้ายชื่อโครงการ ป้ายแสดงทางเข้า-ออก ป้ายแสดงพื้นที่จอดรถทิศทางการจราจร และสามารถมองเห็นได้อย่างชัดเจน | - | |

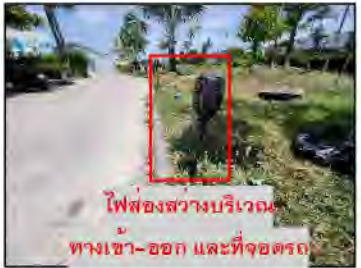
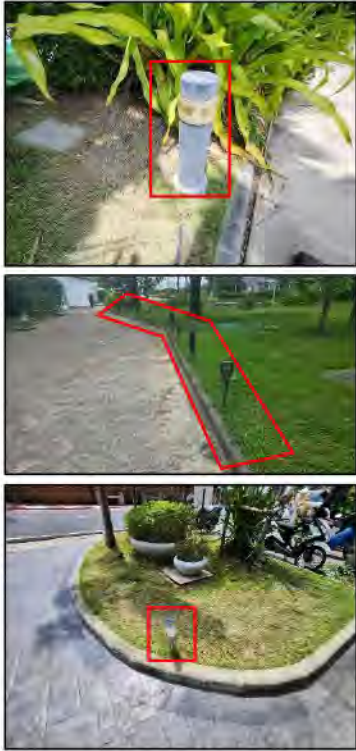
| ลำดับ<br>ที่ | เงื่อนไขตามมาตรการ | ผลการปฏิบัติตามมาตรการ | ปัญหาและอุปสรรคที่ไม่สามารถปฏิบัติตามมาตรการ และแนวทางแก้ไข | รูป/เอกสารอ้างอิง |
|---|---|---|---|---|
| 4. | เวลากลางคืน บริเวณทางเข้า-ออก และที่จอดรถ ต้องมีไฟส่องสว่างอยู่ตลอดเวลา | - ทางโครงการได้จัดให้มีไฟส่องสว่างบริเวณทางเข้า-ออก และที่จอดรถ เมื่อถึงเวลาพลบค่ำโครงการจะทำการเปิดไฟส่องสว่างนั้นทันที | - | |

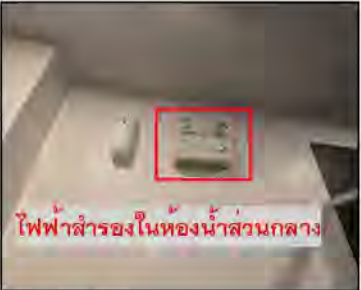
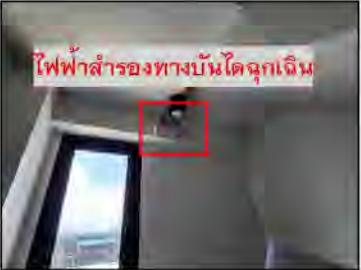
| ลำดับ<br>ที่ | เงื่อนไขตามมาตรการ | ผลการปฏิบัติตามมาตรการ | ปัญหาและอุปสรรคที่ไม่สามารถปฏิบัติ<br>ตามมาตรการ และแนวทางแก้ไข | รูป/เอกสารอ้างอิง |
|---|---|---|---|---|
| 9. | ระบบจ่ายพลังงานไฟฟ้าสำรองต้อง<br>แยกอิสระจากระบบอื่น ๆ เพราะเมื่อ<br>เกิดเพลิงไหม้ ไฟฟ้าสำรองจะส่งไปยัง<br>ระบบต่างๆ ที่จำเป็นสำหรับการ<br>ดับเพลิงและการหนีไฟได้นานกว่า 2<br>ชม. | - โครงการมีระบบจ่ายพลังงานไฟฟ้าสำรอง<br>สำหรับการฉุกเฉินทุกชั้นในโครงการ และมี<br>ระบบแยกอิสระจากระบบอื่น ๆ ซึ่งจะ<br>สามารถทำงานได้โดยอัตโนมัติ เมื่อระบบ<br>จ่ายไฟฟ้าปกติหยุดทำงาน | - | <p>ไฟฟ้าสำรองในห้องน้ำส่วนกลาง</p> <p>ไฟฟ้าสำรองในภายในอาคาร</p> <p>ไฟฟ้าสำรองทางบันไดฉุกเฉิน</p> |

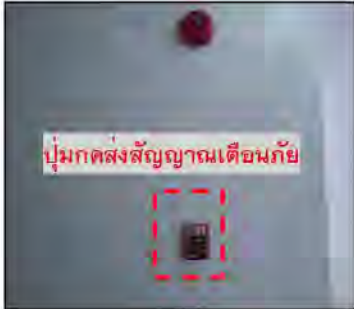
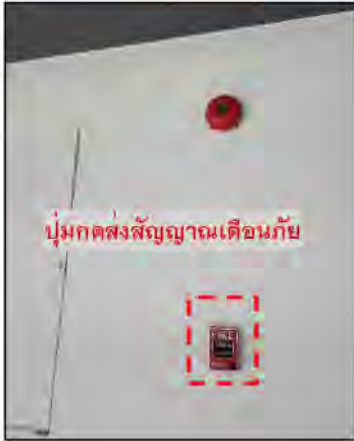
| ลำดับ<br>ที่ | เงื่อนไขตามมาตรการ | ผลการปฏิบัติตามมาตรการ | ปัญหาและอุปสรรคที่ไม่สามารถปฏิบัติ<br>ตามมาตรการ และแนวทางแก้ไข | รูป/เอกสารอ้างอิง |
|---|---|---|---|---|
| 11. | ปุ่มกดส่งสัญญาณเตือนภัย จะต้อง<br>เขียนวิธีการกดให้ชัดเจน สั้น และ<br>กะทัดรัด | - ปุ่มกดส่งสัญญาณเตือนภัยทุกตำแหน่งใน<br>โครงการ ได้ระบุวิธีการกดอย่างชัดเจน สั้น<br>และกระชับ ทุกตำแหน่ง | - | |

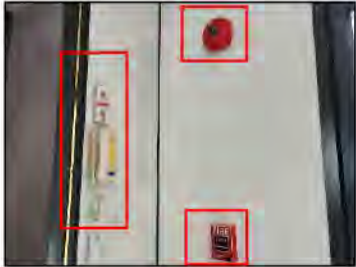
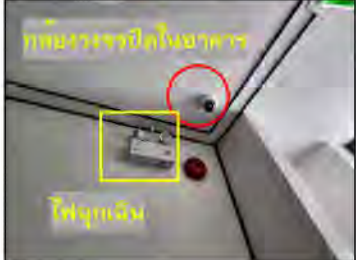
| ลำดับ<br>ที่ | เงื่อนไขตามมาตรการ | ผลการปฏิบัติตามมาตรการ | ปัญหาและอุปสรรคที่ไม่สามารถปฏิบัติ<br>ตามมาตรการ และแนวทางแก้ไข | รูป/เอกสารอ้างอิง |
|---|---|---|---|---|
| 13. | จัดให้มีและติดตั้งระบบป้องกันอัคคีภัย<br>ตามที่ได้ออกแบบไว้ทุกประการ ซึ่งต้อง<br>เป็นไปตามข้อกำหนดของกฎหมายที่<br>เกี่ยวข้อง | - โครงการได้มีการติดตั้งระบบป้องกัน<br>อัคคีภัย ตามที่ได้ออกแบบไว้ทุกประการ ซึ่ง<br>ต้องเป็นไปตามข้อกำหนดของกฎหมายที่<br>เกี่ยวข้อง | - | <p>ป้ายแสดงทางออกฉุกเฉิน</p> <p>พื้นที่วางระงับในอาคาร</p> <p>ไฟฉุกเฉิน</p> <p>เครื่องตรวจจับควันไฟ</p> |

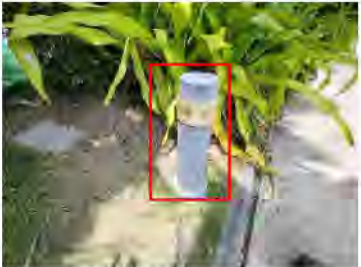
| ลำดับ<br>ที่ | เงื่อนไขตามมาตรการ | ผลการปฏิบัติตามมาตรการ | ปัญหาและอุปสรรคที่ไม่สามารถปฏิบัติตามมาตรการ และแนวทางแก้ไข | รูป/เอกสารอ้างอิง |
|---|---|---|---|---|
| 16. | ในช่วงเวลากลางคืน บริเวณทางเข้า-ออก และที่จอดรถ ต้องมีไฟส่องสว่างอยู่ตลอดเวลา | - ทางโครงการได้จัดให้มีไฟส่องสว่างบริเวณทางเข้า-ออก และที่จอดรถ เมื่อถึงเวลาพลบค่ำโครงการจะทำการเปิดไฟส่องสว่างนั้นทันที | - | |

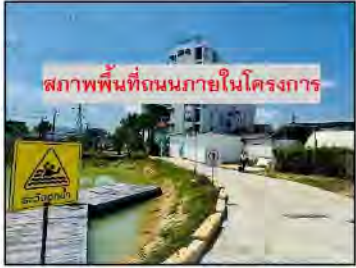
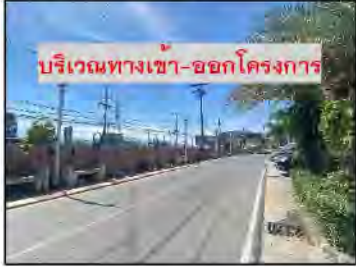
| ลำดับ<br>ที่ | เงื่อนไขตามมาตรการ | ผลการปฏิบัติตามมาตรการ | ปัญหาและอุปสรรคที่ไม่สามารถปฏิบัติตามมาตรการ และแนวทางแก้ไข | รูป/เอกสารอ้างอิง |
|---|---|---|---|---|
| 17. | ห้ามประกอบกิจกรรมใดๆ หรือมีสิ่งก่อสร้างใดๆ ในบริเวณทางเข้า-ออก และพื้นที่จอดรถของโครงการเพื่อความสะดวกในการจอดรถ และการสัญจรทั้งในสภาวะปกติและสภาวะฉุกเฉิน | - โครงการได้มีการจัดการไม่ให้เกิดการประกอบกิจกรรมใดๆ ที่ขวางการจราจรในบริเวณทางเข้า-ออก | - | |

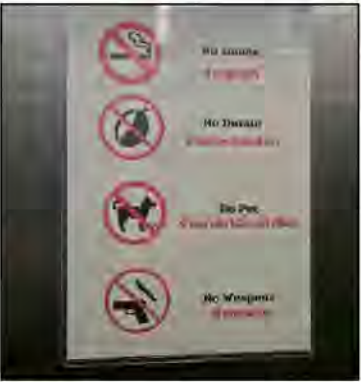
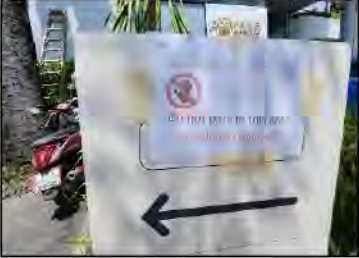
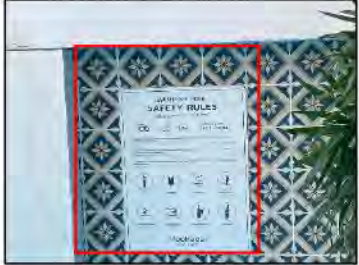
| ลำดับ<br>ที่ | เงื่อนไขตามมาตรการ | ผลการปฏิบัติตามมาตรการ | ปัญหาและอุปสรรคที่ไม่สามารถปฏิบัติตามมาตรการ และแนวทางแก้ไข | รูป/เอกสารอ้างอิง |
|---|---|---|---|---|
| 1. | ให้ความรู้ความเข้าใจให้กับนักท่องเที่ยวชาวต่างประเทศที่เข้ามาท่องเที่ยวให้มีความเข้าใจในวัฒนธรรม ประเพณี และศาสนาที่ถูกต้องให้มากที่สุด | - ป้ายประชาสัมพันธ์ หรือคำแนะนำต่างๆ ในโครงการที่ทำการติดตั้งในพื้นที่ต่างๆ ภายในอาคาร จะกำหนดให้มีภาษาไทยและภาษาต่างประเทศ เพื่อให้ชาวต่างชาติที่เข้ามาพัก ทราบ เข้าใจ อย่างถูกต้อง | - | |

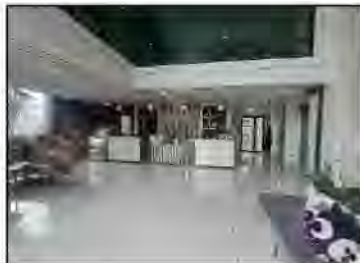
| ลำดับ<br>ที่ | เงื่อนไขตามมาตรการ | ผลการปฏิบัติตามมาตรการ | ปัญหาและอุปสรรคที่ไม่สามารถปฏิบัติ<br>ตามมาตรการ และแนวทางแก้ไข | รูป/เอกสารอ้างอิง |
|---|---|---|---|---|
| 1. | ต้องจัดให้มีพนักงานรักษาความปลอดภัย เพื่อคอยดูแลความปลอดภัยในโครงการตลอด 24 ชั่วโมง | - โครงการได้จัดให้มีพนักงานที่ประจำการตลอดเวลา เพื่อให้ผู้พักอาศัยสามารถติดต่อหรือแจ้งเหตุได้ตลอด 24 ชั่วโมง | - | |

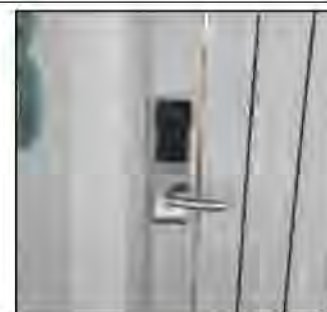
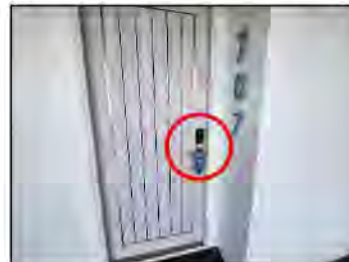
| ลำดับ<br>ที่ | เงื่อนไขตามมาตรการ | ผลการปฏิบัติตามมาตรการ | ปัญหาและอุปสรรคที่ไม่สามารถปฏิบัติตามมาตรการ และแนวทางแก้ไข | รูป/เอกสารอ้างอิง |
|---|---|---|---|---|
| 4. | แนะนำให้ผู้พักอาศัยดูแล และ<br>ระมัดระวังเกี่ยวกับความปลอดภัยของ<br>ตนเอง เช่น ล็อคกุญแจทุกครั้งที่เข้า-<br>ออกจากห้องพัก เป็นต้น | - โครงการเลือกใช้กุญแจห้องระบบคีย์การ์ด<br>(KEY CARD) ภายในโครงการทุกห้องพัก ทั้งนี้<br>เมื่อประตูปิดไม่สนิท ระบบจะทำการเตือน<br>ทันที เพื่อความปลอดภัยของผู้ใช้บริการ | - | |

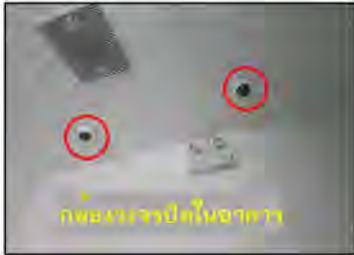
| ลำดับ<br>ที่ | เงื่อนไขตามมาตรการ | ผลการปฏิบัติตามมาตรการ | ปัญหาและอุปสรรคที่ไม่สามารถปฏิบัติ<br>ตามมาตรการ และแนวทางแก้ไข | รูป/เอกสารอ้างอิง |
|---|---|---|---|---|
| 6. | ต้องติดตั้งกล้องโทรทัศน์วงจรปิด เพื่อให้เก็บหลักฐานในจุดต่างๆในพื้นที่โครงการอยู่ตลอดเวลา | - โครงการจัดให้มีกล้องวงจรปิด CCTV ครอบคลุมพื้นที่โครงการ รวมทั้งบริเวณจุด<br>อับภายในโครงการ ทั้งนี้ กล้องวงจรปิดจะ<br>ทำการบันทึกภาพและจัดเก็บภาพอยู่<br>ตลอดเวลา | - | <p>กล้องวงจรปิดในอาคาร</p> <p>กล้องวงจรปิดบนอาคาร</p> <p>กล้องวงจรปิดบนอาคาร</p> <p>กล้องวงจรปิดบนอาคาร</p> |

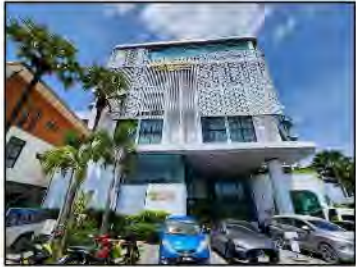
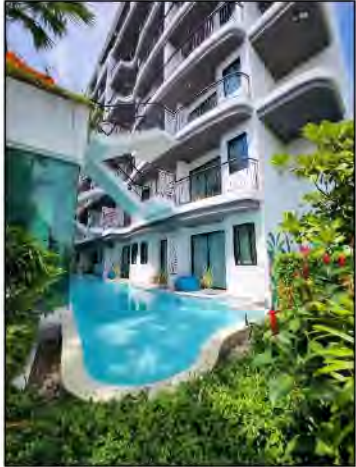
| ลำดับ<br>ที่ | เงื่อนไขตามมาตรการ | ผลการปฏิบัติตามมาตรการ | ปัญหาและอุปสรรคที่ไม่สามารถปฏิบัติตามมาตรการ และแนวทางแก้ไข | รูป/เอกสารอ้างอิง |
|---|---|---|---|---|
| 4. | ต้องออกแบบตัวอาคารและสีของอาคารให้กลมกลืนกับสภาพแวดล้อม | - โครงการได้ออกแบบตัวอาคารและสีของอาคารให้กลมกลืนกับสภาพแวดล้อม | - | <br> |

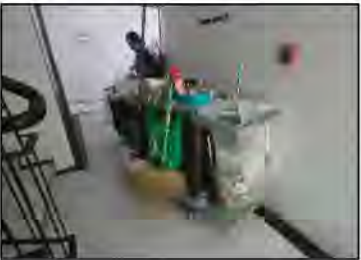
| ลำดับ<br>ที่ | เงื่อนไขตามมาตรการ | ผลการปฏิบัติตามมาตรการ | ปัญหาและอุปสรรคที่ไม่สามารถปฏิบัติตามมาตรการ และแนวทางแก้ไข | รูป/เอกสารอ้างอิง |
|---|---|---|---|---|
| 7. | การเก็บรวบรวมมูลฝอย ต้องใส่ถุงดำ และมัดปากอย่างมิดชิด | - โครงการได้จัดให้พนักงานรวบรวม และเก็บขนมูลฝอยจากแต่ละชั้น ลงมาสู่จุดบริการที่พักรวบรวมมูลฝอยที่เทศบาลตำบลเทพกระษัตรีกำหนดไว้ให้ในทุกวัน โดยทำการมัดปากถุงมูลฝอยให้มิดชิด และใช้ถุงบรรจุมูลฝอยที่หนา ไม่ขาดง่าย เพื่อป้องกันการฉีกขาด และแพร่เชื้อโรค | - | |

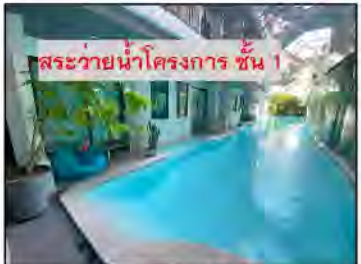
| ลำดับ<br>ที่ | เงื่อนไขตามมาตรการ | ผลการปฏิบัติตามมาตรการ | ปัญหาและอุปสรรคที่ไม่สามารถปฏิบัติตามมาตรการ และแนวทางแก้ไข | รูป/เอกสารอ้างอิง |
|---|---|---|---|---|
| 1. | สถานที่ตั้ง ควรห่างจากแหล่งซึ่งอาจทำให้เกิดการปนเปื้อนน้ำในสระว่ายน้ำ เช่น สถานที่เลี้ยงสัตว์ สถานที่ทิ้งหรือรวบรวมมูลฝอย เป็นต้น | - ตำแหน่งที่ตั้งสระว่ายน้ำของโครงการ จัดตั้งอยู่ภายในอาคาร ซึ่งตั้งห่างจากแหล่งสถานที่เลี้ยงสัตว์ สถานที่ทิ้งหรือรวบรวมมูลฝอย ฯลฯ ที่อาจทำให้เกิดการปนเปื้อนน้ำในสระว่ายน้ำได้ | - | |

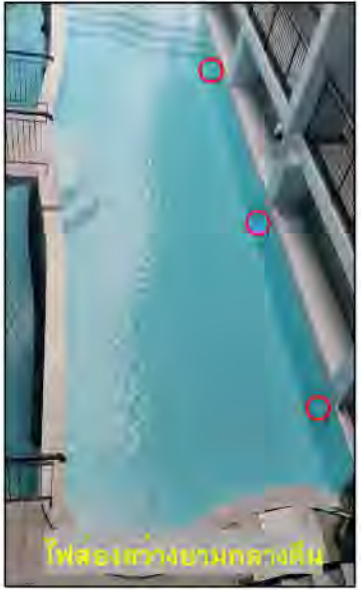
| ลำดับ<br>ที่ | เงื่อนไขตามมาตรการ | ผลการปฏิบัติตามมาตรการ | ปัญหาและอุปสรรคที่ไม่สามารถปฏิบัติตามมาตรการ และแนวทางแก้ไข | รูป/เอกสารอ้างอิง |
|---|---|---|---|---|
| 2. | โครงสร้างสระว่ายน้ำ ควรสร้างด้วย คอนกรีตเสริมเหล็ก หรือ วัสดุที่มีความ คงทนแข็งแรง ชีมน้ำไม่ได้ ผนังเรียบ อยู่ในสภาพดี และทำความสะอาดง่าย | - โครงสร้างสระว่ายน้ำสร้างด้วยคอนกรีต เสริมเหล็ก มีความคงทนแข็งแรง ชีมน้ำไม่ได้ ผนังเรียบ อยู่ในสภาพดี และทำความสะอาด ง่าย ทั้งนี้ พื้นกระเบื้องบริเวณสระว่ายน้ำ จัด ติดตั้งเป็นพื้นกันลื่น ไม่มีน้ำขัง และทำความสะอาด เพื่อความปลอดภัยของผู้ใช้บริการ | - | |

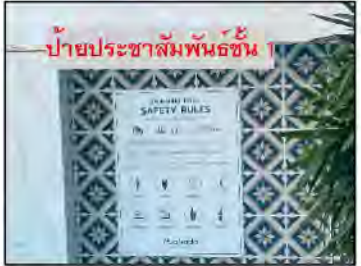
| ลำดับ<br>ที่ | เงื่อนไขตามมาตรการ | ผลการปฏิบัติตามมาตรการ | ปัญหาและอุปสรรคที่ไม่สามารถปฏิบัติตามมาตรการ และแนวทางแก้ไข | รูป/เอกสารอ้างอิง |
|---|---|---|---|---|
| 6. | ความรู้สึกของน้ำ มีป้ายบอกความรู้สึกหรือเลขบอกระดับความรู้สึก ที่สามารถมองเห็นได้ชัดเจน ในกรณีที่สระว่ายน้ำนั้นมีความลึก ตั้งแต่ 1.5 เมตรขึ้นไป โดยมีตัวเลขแสดงความรู้สึกเป็นระยะๆ อย่างน้อย 3 ระยะ | - โครงการได้มีป้ายประชาสัมพันธ์ระเบียบข้อควรระวังในการใช้สระว่ายน้ำ โดยในป้ายนั้นบอกความรู้สึก และข้อห้าม และข้อควรระวังต่างๆในการใช้สระว่ายน้ำอย่างชัดเจน | - | |

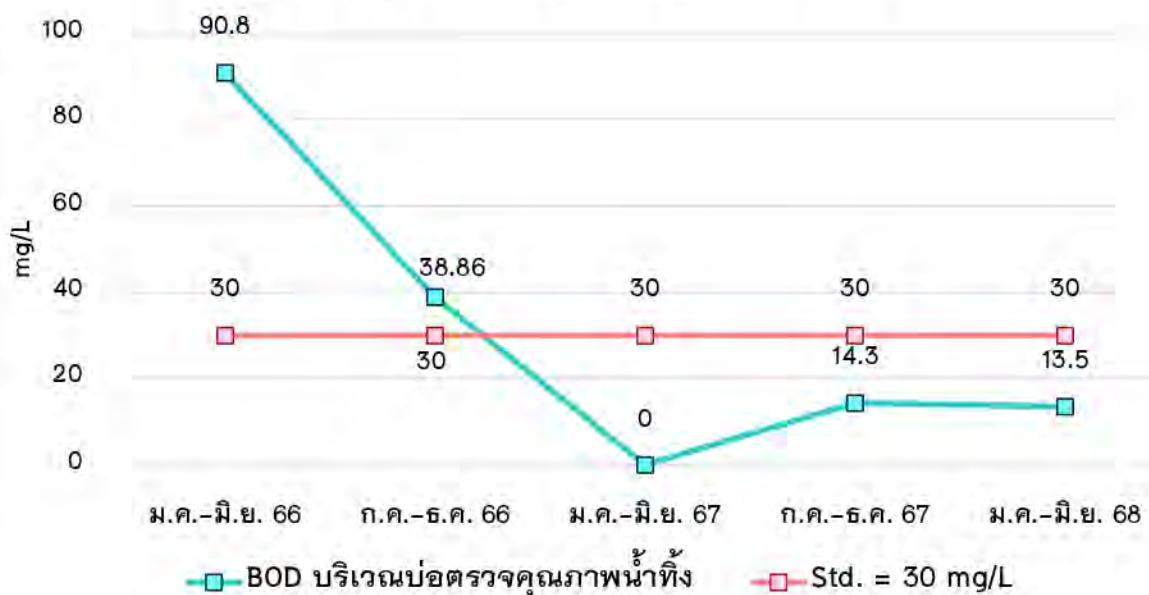
รูปที่ 3-2 ปริมาณ Biological Oxygen Demand (BOD)

จากตารางที่ 3-4 และรูปที่ 3-2 ถึง รูปที่ 3-3 แสดงให้เห็นว่าประสิทธิภาพในการบำบัดความสกปรกในรูปของสารอินทรีย์ (BOD) และค่าสารแขวนลอย (Suspended Solids, SS) มีค่าน้ำทิ้งตามมาตรฐานที่กฎหมายกำหนด แสดงให้เห็นว่าทางโครงการยังคงดูแลและตรวจสอบระบบบำบัดน้ำเสียให้มีสภาพดีอยู่เสมอ เพื่อควบคุมการทำงานของระบบบำบัดให้ได้ตามมาตรฐานอย่างต่อเนื่อง
