รายงานผลการปฏิบัติตาม
มาตรการป้องกันและแก้ไขผลกระทบสิ่งแวดล้อม
และมาตรการติดตามตรวจสอบคุณภาพสิ่งแวดล้อม
ระยะดำเนินการ

ไม้ขาว ปาล์ม บีช รีสอร์ท
เจ้าของ : บริษัท ไม้ขาวปาล์มบีช รีสอร์ท จำกัด
ประจำเดือนมกราคม - มิถุนายน พ.ศ. 2568

บริษัท เซาธเทิร์น แล็บ แอนด์ เอ็นจิเนียริง จำกัด

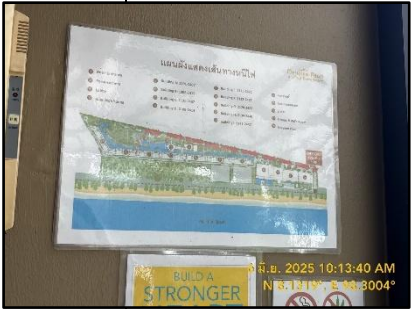
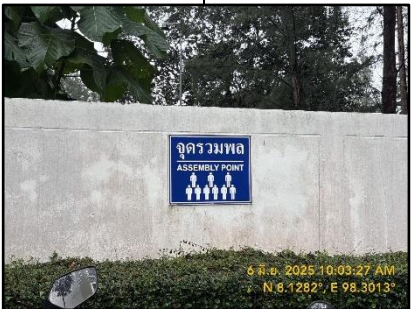
องค์ประกอบทางสิ่งแวดล้อมและคุณค่าต่างๆ ผลกระทบต่อสิ่งแวดล้อมที่สำคัญ	มาตรการป้องกันและแก้ไขผลกระทบ สิ่งแวดล้อม	การปฏิบัติตามมาตรการ	ปัญหา อุปสรรค และ ข้อเสนอแนะ
<p>เพื่อให้ผู้อยู่อาศัยในโครงการทราบอย่างทั่วถึง จากนั้น พนักงานจะเคาะประตูห้องพักแต่ละห้อง โดยตรวจสอบว่ามี ผู้พักอาศัยอยู่หรือไม่ และพนักงานจะอยู่ประจำตามจุดต่างๆ เพื่อนำทางผู้พักอาศัยไปยังจุดรวมพลของโครงการ สำหรับระบบการเตือนภัยของหน่วยงานราชการที่เกี่ยวข้อง ได้เข้ามาติดตั้งระบบแจ้งเตือนภัยล่วงหน้า (Early Warning System) โดยมีการติดตั้งหอแจ้งเตือนภัย (Warning Tower) ครอบคลุมทั่วทั้งจังหวัดภูเก็ตรวม จำนวน 19 จุด โดยหอแจ้งเตือนภัยที่อยู่ใกล้โครงการมากที่สุด มีระยะทางห่างจากพื้นที่โครงการประมาณ 250 เมตร เพื่อให้สามารถอพยพไปยังสถานที่อพยพที่ปลอดภัยของพื้นที่โครงการได้ทันท่วงที ซึ่งสถานที่อพยพที่ปลอดภัยของพื้นที่โครงการ ได้แก่ ศูนย์อพยพมัสยิดบ้านทุ่งคา ซึ่งมีระยะทางห่างจากพื้นที่โครงการประมาณ 2.30 กิโลเมตร ใช้เวลาเดินทางโดยรถยนต์ประมาณ 3 นาที (คิดที่อัตราเร็ว 60 กิโลเมตร/ชั่วโมง) ซึ่งหากเกิดภัยพิบัติผู้พักอาศัยภายในโครงการและบริเวณใกล้เคียงสามารถหนีภัยไปยังจุดดังกล่าวได้อย่างสะดวก ทั้งนี้โครงการจะปฏิบัติตามแผนการอพยพประชาชนในพื้นที่เสี่ยงภัยจากคลื่นยักษ์ (สึนามิ) ของหน่วยป้องกันและบรรเทาสาธารณภัย องค์การบริหารส่วนตำบลไม้ขาว อำเภอถลาง จังหวัดภูเก็ต</p>

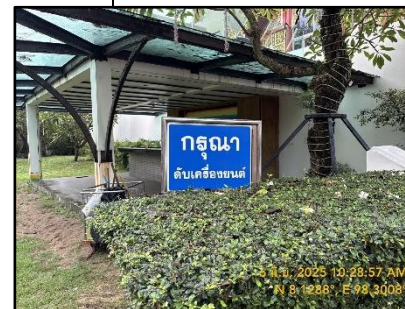
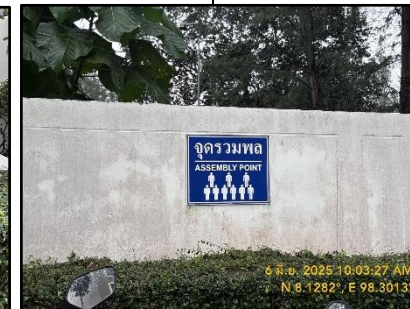
<p>1. จัดพื้นที่สีเขียวโดยรอบพื้นที่โครงการ รวมทั้งดูแลรักษาและเพิ่มพื้นที่สีเขียวบริเวณพื้นที่ว่างเพื่อให้ช่วยดูดซับมลสาร ที่เกิดจากยานพาหนะที่เข้ามาในพื้นที่โครงการ</p>	<p>2. ปฏิบัติตามมาตรการ โดยโครงการมีพื้นที่สีเขียวมาก กระจายอยู่ตามส่วนต่างๆ ของโรงแรม</p>	<p>- ไม่มี ปัญหาและอุปสรรค</p>

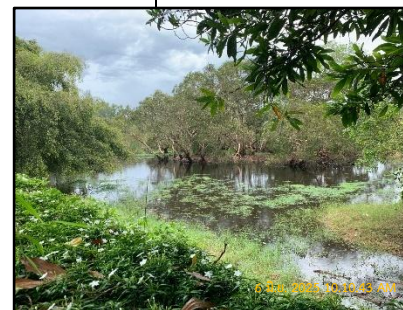
9. จัดให้มีเครื่องสูบน้ำ จำนวน 2 เครื่อง ทำงาน สลับกัน มีอัตราการสูบน้ำ 0.2056 ลูกบาศก์ เมตร/วินาที/เครื่อง ซึ่งเท่ากับอัตราการระบาย น้ำก่อนมีโครงการ	9. ไม่ปฏิบัติตามมาตรการ แต่โครงการมีบ่อบำบัด น้ำฝน ขนาด 0.5 ลบ.ม. กระจายอยู่ตามแนวพื้นที่ โครงการ ฝังใกล้กับพรุ ซึ่งสามารถหน่วงน้ำฝน และตะกอนดิน ก่อนไหลออกสู่ป่าพรุได้	- ไม่มี ปัญหา และ อุปสรรค
<p>2.3 นิเวศวิทยาป่าพรุ</p> <p>พรุบ้านไม้ขาว ตั้งอยู่ชายฝั่งทะเลตะวันตกของภูเก็ต เป็นส่วนที่กัดเข้ามาจากหาดทราย มีลักษณะเป็นที่ลุ่มน้ำขัง เดิมเป็นพรุผืนใหญ่ ปัจจุบันถูกตัดขาดออกจากกันเนื่องจาก การก่อสร้าง การพัฒนา และการบุกรุกที่ดินเหลือเพียงพรุผืน เล็กๆ 10 แห่ง ที่มีสภาพแตกต่างกัน พรุที่ไม่มีสภาพของพรุ หลงเหลืออยู่แล้ว ได้แก่ พรุเปิดน้ำพรุทับเคยและพรุยายริต พรุที่ถูกเปลี่ยนแปลงสภาพเป็นสระน้ำ ได้แก่ พรุทุ่งเตียน พรุ ยาง พรุเจ๊ะสัน และพรุที่ยังคงสภาพความเป็นพรุอยู่ ได้แก่ พรุหลังวัดไม้ขาว พรุจูด พรุแหลมหยุด พรุจิก และพรุบ้านไม้ ขาว (ที่มา : รายงานความหลากหลายทางชีวภาพในพื้นที่ชุ่ม น้ำพรุบ้านไม้ขาว สำนักงานนโยบายและแผนสิ่งแวดล้อม กระทรวงวิทยาศาสตร์ และเทคโนโลยีสิ่งแวดล้อม, กันยายน 2545) ซึ่งมีรายละเอียดดังนี้</p> <p>- พรุเจ๊ะสัน ตั้งอยู่ทางด้านทิศเหนือ มีระยะห่างจาก โครงการ ประมาณ 2.40 กิโลเมตร เป็นพรุที่อยู่เหนือสุดใน จำนวนพรุทั้งหมดที่บ้านไม้ขาว เดิมเป็นพรุผืนใหญ่ มีเนื้อที่</p>	<p>10. ขุดลอกตะกอนในท่อระบายน้ำ รวมถึงบ่อ พักน้ำอย่างสม่ำเสมอ เพื่อให้การระบายน้ำใน พื้นที่โครงการมีประสิทธิภาพตลอดเวลา</p> <p>11. ออกแบบให้มีบ่อบำบัดน้ำ และติดตั้งตะแกรง ดักมูลฝอย บริเวณจุดระบายน้ำออกจากท่อ ระบายน้ำของโครงการ</p>	<p>10. ปฏิบัติตามมาตรการ โดยแผนกช่างขุดลอก ตะกอนในท่อระบายน้ำรวมถึงบ่อบำบัดน้ำอย่าง สม่ำเสมอ</p> <p>11. ปฏิบัติตามมาตรการ โดยโครงการมีบ่อบำบัด น้ำฝน ขนาด 0.5 ลบ.ม. กระจายอยู่ตามแนวพื้นที่ โครงการ ฝังใกล้กับพรุ ซึ่งสามารถหน่วงน้ำฝน และตะกอนดิน ก่อนไหลออกสู่ป่าพรุได้ในระดับ หนึ่ง</p>	<p>- ไม่มี ปัญหา และ อุปสรรค</p> <p>- ไม่มี ปัญหา และ อุปสรรค</p>

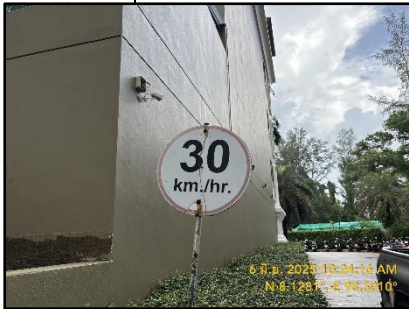
<p>7. ติดตั้งป้ายจำกัดความเร็วภายในพื้นที่โครงการ</p>	<p>7. ปฏิบัติตามมาตรการ โดยทางโครงการไม่อนุญาตให้รถเข้าไปในพื้นที่โครงการ สามารถจอดได้ที่ลานจอดรถเท่านั้น และมีป้ายจำกัดความเร็วไม่เกิน 30 กม./ชม. ในบริเวณโครงการ และการคมนาคมขนส่งในโครงการ มีรถสามล้อคอยบริการแขกที่เข้ามาพักตลอดเวลา</p>	<p>- ไม่มี ปัญหา และอุปสรรค</p>

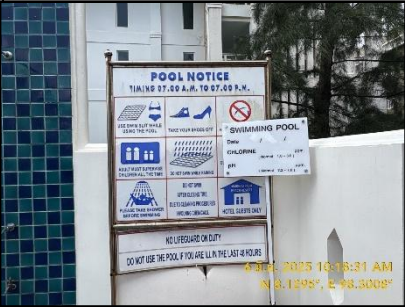
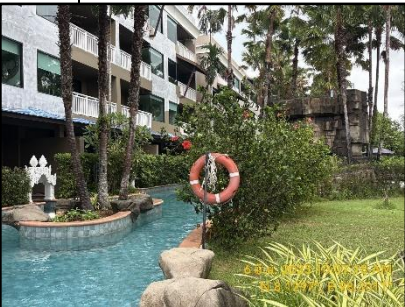
<p>4. จัดให้มีรางระบายน้ำล้นมีฝาปิดรอบสระว่ายน้ำ น้ำ ไม่เป็นสนิม แข็งแรง ทำความสะอาดง่าย อยู่ในสภาพดี และไม่มีน้ำล้นออกจากราง</p> <p>5. จัดให้มีที่ว่างสำหรับใช้เป็นทางเดินรอบสระ น้ำ ไม่ลื่น ไม่มีน้ำขัง และทำความสะอาดง่าย</p> <p>6. จัดให้มีป้ายบอกความลึกและเลขระดับบอก ความลึกที่สามารถมองเห็นได้อย่างชัดเจน</p> <p>7. จัดให้มีระบบแสงสว่างอย่างเพียงพอทั่ว บริเวณสระว่ายน้ำ ในกรณีที่มีการเปิดใช้สระใน เวลากลางคืน</p>

<p>4. ปฏิบัติตามมาตรการ โดยสระว่ายน้ำของ โครงการมีช่องน้ำล้นรอบๆ สระ</p> <p>5. ปฏิบัติตามมาตรการ โดยบริเวณสระว่ายน้ำ มีที่ว่างสำหรับใช้เป็นทางเดินรอบสระน้ำ</p> <p>6. ปฏิบัติตามมาตรการ โดยมีป้ายบอกความลึก และเลขระดับบอกความลึกที่สามารถ มองเห็นได้อย่างชัดเจน</p> <p>7. ปฏิบัติตามมาตรการ โดยมีไฟส่องสว่างอย่าง เพียงพอ</p>	<p>- ไม่มี ปัญหาและ อุปสรรค</p> <p>- ไม่มี ปัญหาและ อุปสรรค</p> <p>- ไม่มี ปัญหาและ อุปสรรค</p> <p>- ไม่มี ปัญหาและ อุปสรรค</p>

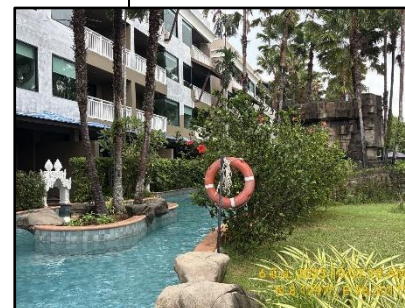
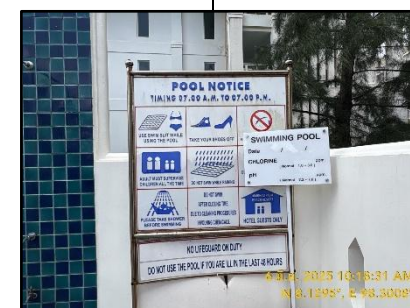
องค์ประกอบทางสิ่งแวดล้อมและคุณค่าต่างๆ ผลกระทบต่อสิ่งแวดล้อมที่สำคัญ	มาตรการป้องกันและแก้ไขผลกระทบ สิ่งแวดล้อม	การปฏิบัติตามมาตรการ	ปัญหา อุปสรรค และ ข้อเสนอแนะ
<p>3) ข้อปฏิบัติสำหรับผู้ประกอบกิจการ</p> <p>เจ้าของโครงการจะจัดให้มีเจ้าหน้าที่ ที่มีความรู้เกี่ยวกับการควบคุมคุณภาพน้ำตรวจสอบคุณภาพน้ำสระว่ายน้ำให้อยู่ในเกณฑ์มาตรฐานของกระทรวงสาธารณสุขเป็นประจำ นอกจากนี้ โครงการจะจัดให้มีเจ้าหน้าที่ความปลอดภัยประจำสระว่ายน้ำ (Life guard) โดยอยู่ประจำสระว่ายน้ำตลอดเวลาที่เปิดบริการ และจัดให้มีอุปกรณ์ช่วยชีวิต เช่น โฟมช่วยชีวิต ห่วงชูชีพ และไม้ช่วยชีวิต เป็นต้น อีกทั้งโครงการจะจัดให้มีอุปกรณ์สื่อสารที่สามารถติดต่อบุคคลหรือสถานที่สำคัญ เช่น โรงพยาบาล และสถานีตำรวจ เป็นต้น เพื่อขอความช่วยเหลือกรณีเกิดเหตุฉุกเฉินต่างๆ และปิดประกาศหมายเลขโทรศัพท์ของสถานที่สำคัญดังกล่าวไว้ในที่เห็นได้ชัดเจน</p> <p>(4) การจัดการเกี่ยวกับสารเคมี</p> <p>การจัดการสารเคมีและคุณภาพน้ำสระว่ายน้ำ บริเวณสถานที่เก็บสารเคมี จะจัดให้มีป้ายระบุว่า “สถานที่เก็บสารเคมีอันตราย” และ “ห้ามเข้า” ซึ่งบริเวณดังกล่าวจะต้องมีการระบายอากาศที่ดี และมีการจัดเก็บสารเคมีเป็นไปตามกฎหมายที่เกี่ยวข้อง ซึ่งสารเคมีที่ใช้จะต้องมีฉลากระบุชื่อสารเคมี ส่วนผสม หรือส่วนประกอบที่เป็นอันตราย วิธีการใช้ และวิธีการปฐมพยาบาลในกรณีฉุกเฉิน</p>	<p>- มาตรการป้องกันและแก้ไขผลกระทบจากอุบัติเหตุจากการจมน้ำ</p> <p>13. จัดให้มีเจ้าหน้าที่ความปลอดภัยประจำสระ (Life guard) โดยอยู่ประจำสระว่ายน้ำตลอดเวลาที่เปิดบริการ</p> <p>14. จัดให้มีอุปกรณ์ช่วยชีวิต เช่น โฟมช่วยชีวิต ห่วงชูชีพ และไม้ช่วยชีวิต เครื่องช่วยหายใจ เป็นต้น</p>	<p>13. ไม่ปฏิบัติตามมาตรการ โดยไม่มีเจ้าหน้าที่รักษาความปลอดภัยประจำสระ (Life guard) เนื่องจากมีผู้ใช้บริการน้อย แต่ในช่วงที่ผู้ใช้บริการมาก โครงการจะจัดให้มีเจ้าหน้าที่ประจำทันที</p> <p>14 ปฏิบัติตามมาตรการ โดยมีอุปกรณ์ช่วยชีวิต เช่น โฟมช่วยชีวิต ไม้ประจำสระ</p>	<p>- ไม่มี ปัญหาและอุปสรรค</p> <p>- ไม่มี ปัญหาและอุปสรรค</p>

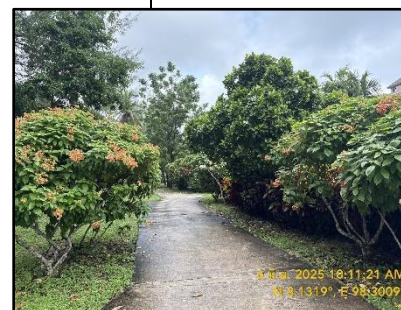
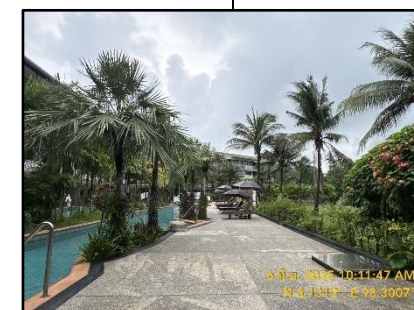
องค์ประกอบทางสิ่งแวดล้อมและคุณค่าต่างๆ ผลกระทบต่อสิ่งแวดล้อมที่สำคัญ	มาตรการป้องกันและแก้ไขผลกระทบ สิ่งแวดล้อม	การปฏิบัติตามมาตรการ	ปัญหา อุปสรรค และ ข้อเสนอแนะ
<p>• ในช่วงที่เปิดดำเนินการโครงการ กลุ่มคนส่วนใหญ่ที่ได้รับผลกระทบด้านสุขภาพ ได้แก่ ผู้ที่อยู่อาศัยในโครงการ พนักงานของโครงการ และประชาชนที่อาศัยอยู่ในบริเวณพื้นที่ใกล้เคียงโดยรอบโครงการ สุขภาพของกลุ่มคนดังกล่าวจัดเป็นกลุ่มเสี่ยงที่อาจก่อให้เกิดโรคต่างๆ ขึ้นได้ ซึ่งสิ่งที่คุกคามสุขภาพ ได้แก่ คุณภาพอากาศ การจัดการน้ำเสีย การจัดการขยะมูลฝอย กิจกรรมในสระว่ายน้ำ ตลอดจนอุบัติเหตุจากการหกล้มหรือการจราจรบริเวณในโครงการ และสิ่งคุกคามต่อจิตใจ ได้แก่ ความกังวล เป็นต้น สาเหตุของการเกิดโรคอาจมาจากการปฏิบัติหน้าที่ หรือการดำรงชีวิตที่ต้องเผชิญมลภาวะต่างๆ อีกทั้งโครงการเป็นอาคารชุดพักอาศัย เมื่อเปิดดำเนินการจะมีผู้พักอาศัยหลายครอบครัว ซึ่งการมีคนจำนวนมากมาอยู่รวมภายในอาคารเดียวกันอาจก่อให้เกิดข้อพิพาทซึ่งกันและกัน หรืออาจมีกิจกรรมร่วมกันที่ก่อให้เกิดเสียงดังรบกวน เกิดความเดือดร้อนรำคาญอีกด้วย ซึ่งมีผลต่อสุขภาพจิตเช่นกัน</p> <p>1. โรคระบบทางเดินหายใจ เช่น</p> <ul style="list-style-type: none"> ▪ โรคภูมิแพ้ ▪ โรคหอบหืด <p>สาเหตุการเกิดโรค</p> <p>- การแพร่กระจายเชื้อโรคจากระบบปรับอากาศ</p>	<p>4. ล้างทำความสะอาดถนน ในโครงการอย่างสม่ำเสมอ</p> <p>5. ลดความเร็วของยานพาหนะภายในโครงการ เพื่อลดปัญหาเรื่องฝุ่นฟุ้งกระจาย</p> <p>6. จัดพื้นที่สีเขียวโดยรอบพื้นที่โครงการ รวมทั้งทำการรักษาและเพิ่มพื้นที่สีเขียวบริเวณพื้นที่ว่าง เพื่อให้ช่วยดูดซับมลสารที่เกิดจากยานพาหนะที่เข้ามาในพื้นที่โครงการ</p>	<p>4. ปฏิบัติตามมาตรการ โดยเจ้าหน้าที่ดูแลสวน ล้างทำความสะอาดถนน ในโครงการอย่างสม่ำเสมอ</p> <p>5. ปฏิบัติตามมาตรการ โดยทางโครงการไม่อนุญาตให้รถยนต์ และรถจักรยานยนต์ เข้า-ออก ภายในโครงการ โดยให้จอดรถไว้บริเวณที่จอดรถด้านหน้า และด้านหลังอาคาร A เท่านั้น จึงไม่มีปัญหาเรื่องฝุ่น</p> <p>6. ปฏิบัติตามมาตรการ โดยโครงการมีพื้นที่สีเขียวโดยรอบโครงการ</p>	<p>- ไม่มี ปัญหาและอุปสรรค</p> <p>- ไม่มี ปัญหาและอุปสรรค</p> <p>- ไม่มี ปัญหาและอุปสรรค</p>

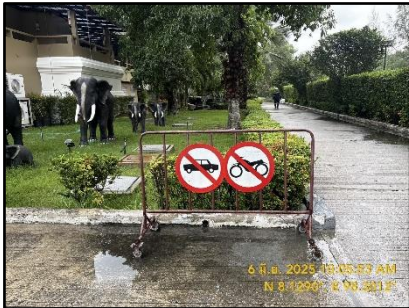
องค์ประกอบทางสิ่งแวดล้อมและคุณค่าต่างๆ ผลกระทบต่อสิ่งแวดล้อมที่สำคัญ	มาตรการป้องกันและแก้ไขผลกระทบ สิ่งแวดล้อม	การปฏิบัติตามมาตรการ	ปัญหา อุปสรรค และ ข้อเสนอแนะ
<p>- มลพิษทางอากาศ และฝุ่นละอองขนาดเล็กในอากาศ จากการจราจร</p> <p>- การระบายอากาศไม่เพียงพอ ซึ่งส่วนใหญ่เกิดจากการนำอากาศภายนอกเข้าไปในอาคารไม่เพียงพอ การกระจายและการผสมผสานอากาศภายในอาคารไม่พอเพียง อุณหภูมิและความชื้นสูงหรือไม่คงที่ระบบการกรองอากาศทำงานไม่มีประสิทธิภาพ</p>	<p>7. จำกัดความเร็วของรถภายในโครงการ เพื่อป้องกันการฟุ้งกระจายของฝุ่นบริเวณผิวถนน โดยติดป้ายจำกัดความเร็ว</p>	<p>7. ปฏิบัติตามมาตรการ โดยทางโครงการไม่อนุญาตให้รถยนต์ และรถจักรยานยนต์ เข้า-ออกภายในโครงการ โดยให้จอดรถไว้บริเวณที่จอดรถด้านหน้า และด้านหลังอาคาร A เท่านั้น จึงไม่มีปัญหาเรื่องฝุ่น โดยโครงการมีรถจักรยานไว้คอยบริการแขกที่เข้ามาใช้บริการตลอด</p>

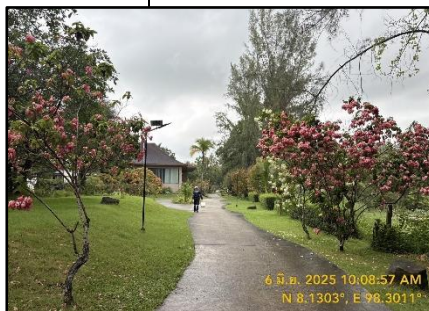
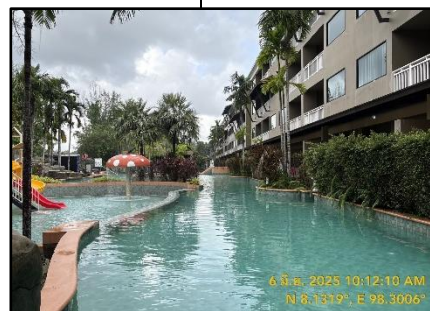
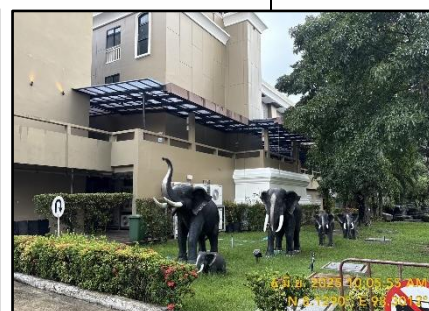
องค์ประกอบทางสิ่งแวดล้อมและคุณค่าต่างๆ ผลกระทบต่อสิ่งแวดล้อมที่สำคัญ	มาตรการป้องกันและแก้ไขผลกระทบ สิ่งแวดล้อม	การปฏิบัติตามมาตรการ	ปัญหา อุปสรรค และ ข้อเสนอแนะ
<p>4. โรคฉี่หนู</p> <p>สาเหตุการเกิดโรค</p> <ul style="list-style-type: none"> - จากการสัมผัสกับน้ำเสียที่ผ่านการบำบัดแล้วมารดน้ำต้นไม้ - จากการแพ้สารเคมี มลพิษ และฝุ่น 	<p>1.. ติดป้ายให้ผู้พักอาศัยดับเครื่องยนต์ในกรณีที่ไม่มีการขับเคลื่อน เช่น กรณีที่จอดรถของผู้พักอาศัยคนอื่น และลดความเร็วของยานพาหนะภายในโครงการเพื่อลดปัญหาเรื่องฝุ่นฟุ้งกระจาย</p> <p>2.. จัดพื้นที่สีเขียวโดยรอบพื้นที่โครงการ รวมทั้งทำการรักษาและเพิ่มพื้นที่สีเขียวบริเวณพื้นที่ว่าง เพื่อให้ช่วยดูดซับมลสารที่เกิดจากยานพาหนะที่เข้ามาในพื้นที่โครงการ</p>	<p>1.. ปฏิบัติตามมาตรการ โดยโครงการมีป้ายดับเครื่องยนต์บริเวณที่จอดรถของโครงการ</p>   <p>2. ปฏิบัติตามมาตรการ โดยโครงการมีพื้นที่สีเขียวโดยรอบโครงการ</p>	<p>- ไม่มีปัญหาและอุปสรรค</p> <p>- ไม่มีปัญหาและอุปสรรค</p>

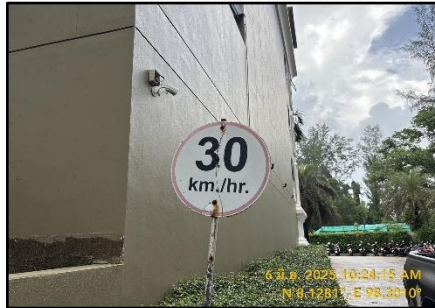
องค์ประกอบทางสิ่งแวดล้อมและคุณค่าต่างๆ ผลกระทบต่อสิ่งแวดล้อมที่สำคัญ	มาตรการป้องกันและแก้ไขผลกระทบ สิ่งแวดล้อม	การปฏิบัติตามมาตรการ	ปัญหา อุปสรรค และ ข้อเสนอแนะ
<p>5. โรคเครียด ซึ่งจะนำไปสู่โรค</p> <ul style="list-style-type: none"> โรคนอนไม่หลับ โรคแผลในกระเพาะอาหาร โรคประสาท <p><u>สาเหตุการเกิดโรค</u></p> <ul style="list-style-type: none"> - เกิดจากความวิตกกังวลด้านความปลอดภัยในชีวิตและทรัพย์สิน - เกิดจากความร้อนของภูมิอากาศ และเครื่องปรับอากาศ 	<p>3.. จำกัดความเร็วของรถภายในโครงการ เพื่อป้องกันการฟุ้งกระจายของฝุ่นบริเวณผิวถนน โดยติดป้ายจำกัดความเร็ว</p> <p>1. ทำความสะอาดเครื่องปรับอากาศเป็นประจำ เพื่อเพิ่มประสิทธิภาพ ในการทำงาน และยังเป็น การป้องกันการสะสมของเชื้อโรค</p> <p>2. ติดตั้งป้ายห้ามติดเครื่องยนต์ทิ้งไว้ภายใน บริเวณที่จอดรถ ให้สามารถสังเกตเห็นได้อย่าง ชัดเจนและทั่วถึง</p>	<p>3. ปฏิบัติตามมาตรการ โดยทางโครงการไม่ อนุญาตให้รถยนต์ และรถจักรยานยนต์ เข้า-ออก ภายในโครงการ โดยให้จอดรถไว้บริเวณที่จอดรถ ด้านหน้า และด้านหลังอาคาร A เท่านั้น จึงไม่มี ปัญหาเรื่องฝุ่น และมีป้ายจำกัดความเร็วไม่เกิน 30 กม./ชม. บริเวณถนนทางเข้าโครงการ</p>

<p>6.8. 2023 10:24:15 AM N:8.12811, E:98.30101</p> <p>1. ปฏิบัติตามมาตรการ โดยแผนกช่างทำความสะอาดเครื่องปรับอากาศเป็นประจำ</p> <p>2. ปฏิบัติตามมาตรการ โดยโครงการมีป้ายดับ เครื่องยนต์บริเวณที่จอดรถของโครงการ</p>	<p>- ไม่มี ปัญหาและ อุปสรรค</p> <p>- ไม่มี ปัญหาและ อุปสรรค</p> <p>- ไม่มี ปัญหาและ อุปสรรค</p>

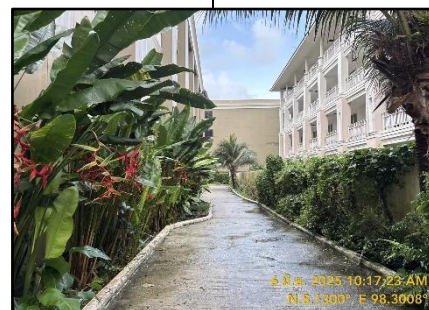
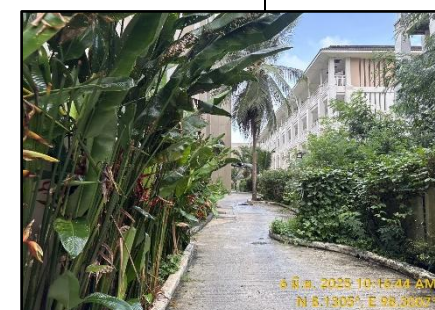
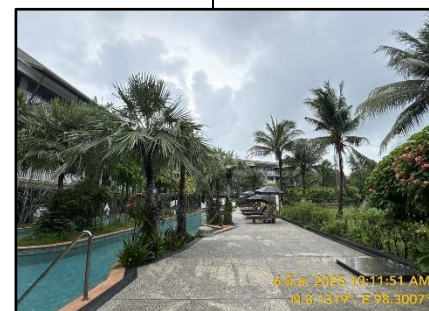
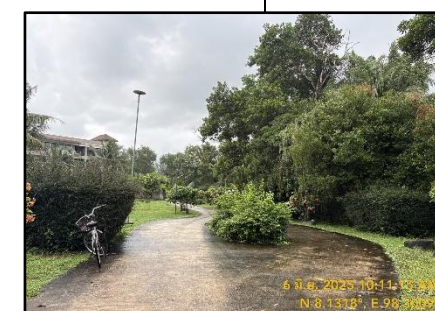
องค์ประกอบทางสิ่งแวดล้อมและคุณค่าต่างๆ ผลกระทบต่อสิ่งแวดล้อมที่สำคัญ	มาตรการป้องกันและแก้ไขผลกระทบ สิ่งแวดล้อม	การปฏิบัติตามมาตรการ	ปัญหา อุปสรรค และ ข้อเสนอแนะ
<p>โบราณสถานแห่งประเทศไทยประกาศในราชกิจจานุเบกษา พบว่า บริเวณพื้นที่โครงการ และพื้นที่ใกล้เคียงในรัศมี 1 กิโลเมตร ไม่พบแหล่งโบราณคดี แหล่งโบราณสถาน หรือสถานที่ที่มีความสำคัญทางประวัติศาสตร์แต่อย่างใด มีเพียงสถานที่สำคัญที่อยู่ใกล้เคียงโครงการ จำนวน 3 แห่ง ได้แก่ ศาลเจ้าไท่เหลียนเก้ง ระยะห่างจากโครงการประมาณ 40 เมตร วัดไม้ขาว ระยะห่างจากโครงการประมาณ 610 เมตร และโรงเรียนบ้าน ไม้ขาว ระยะห่างจากโครงการประมาณ 670 เมตร โดยได้แสดงภาพเชิงซ้อนในมุมมองจากสถานที่ดังกล่าวไว้ ซึ่งมุมมองจากวัดไม้ขาว และโรงเรียนบ้านไม้ขาว จะมีแนวต้นไม้ แนวต้นไม้ บดบังอาคารโครงการ จึงทำให้มองไม่เห็นโครงการแต่อย่างใด นอกจากนี้ จากข้อมูลแหล่งธรรมชาติอันควรอนุรักษ์ในจังหวัดภูเก็ต ตามมติคณะรัฐมนตรี เมื่อวันที่ 7 พฤศจิกายน 2532 บริเวณพื้นที่โครงการ และพื้นที่ใกล้เคียงในรัศมี 1 กิโลเมตร ไม่พบแหล่งธรรมชาติอันควรอนุรักษ์แต่อย่างใด</p> <p>รูปแบบทางสถาปัตยกรรมของอาคารเป็นแบบไทยล้านนาผสมพม่า ออกแบบโดยนำรูปแบบสถาปัตยกรรมล้านนาดั้งเดิมมาใช้ คือส่วนหลังคาทรงไทยสูงโปร่งซ้อนชั้นเล่นระดับ ประดับยอดหลังคาด้วยช่อฟ้า และยอดเสาไม้กลึงเสากายใน เป็นเสาทรงแปดเหลี่ยมประดับลายปูนปั้นมีระเบียบยื่น สอดแทรกรายละเอียดทุกจุดด้วยลวดลายล้านนา</p>	<p>2. โครงการได้จัดให้มีพื้นที่สีเขียวคิดเป็นพื้นที่ทั้งหมด 7,347.14 ตารางเมตร (ร้อยละ 31.28 ของพื้นที่โครงการ)</p> <p>3. จัดให้มีเจ้าหน้าที่ดูแลรักษาพื้นที่สีเขียวให้มีสภาพน่าดูอยู่เสมอ เพื่อความสวยงามและความปลอดภัยของผู้พักอาศัย</p>	<p>2. ปฏิบัติตามมาตรการ โดยโครงการมีพื้นที่สีเขียวปริมาณมากกว่าที่กำหนดไว้</p> <p>3. ปฏิบัติตามมาตรการ โดยเจ้าหน้าที่สวนของโครงการคอยดูแลตัดแต่งสวน และสนามหญ้า รวมทั้งดูแลรักษาพื้นที่สีเขียวให้มีสภาพน่าดูอยู่เสมอ</p>	<p>- ไม่มี ปัญหาและอุปสรรค</p> <p>- ไม่มี ปัญหาและอุปสรรค</p>

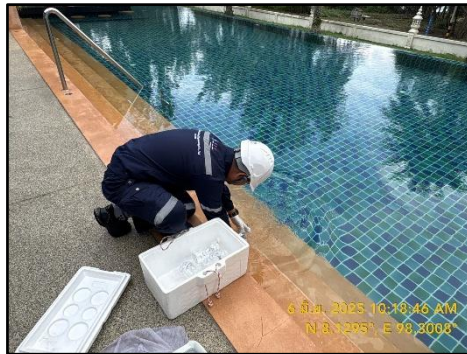
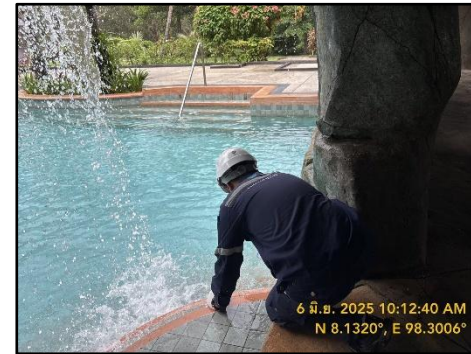
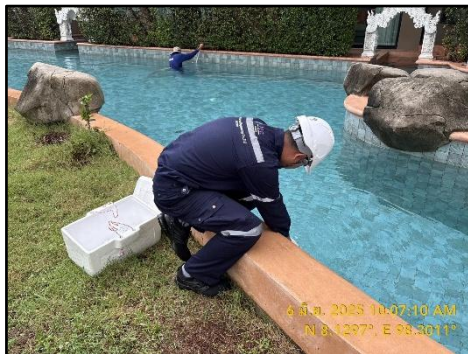
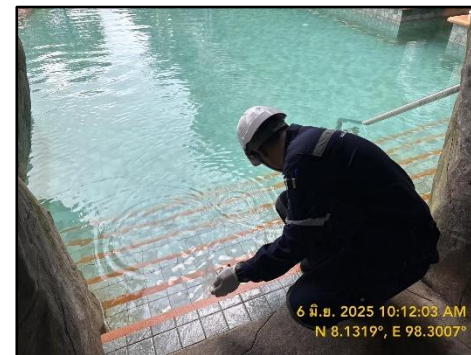
รูปที่ 3.1 จุดเก็บตัวอย่างน้ำสระว่ายน้ำ

ผลการตรวจวัดคุณภาพน้ำสระว่ายน้ำ ระหว่างปี พ.ศ. 2565 – 2568 พบว่า ส่วนใหญ่มีผลการตรวจวิเคราะห์เป็นไปตามคำแนะนำคณะกรรมการสาธารณสุข ฉบับที่ 1/2550 เรื่อง การควบคุมการประกอบกิจการสระว่ายน้ำ หรือกิจการอื่นๆในทำนองเดียวกัน อย่างไรก็ตามทางโครงการได้ว่าจ้างให้บริษัทเอกชนเข้ามาดูแลระบบการเติมสารเคมีของสระว่ายน้ำอยู่เป็นประจำ

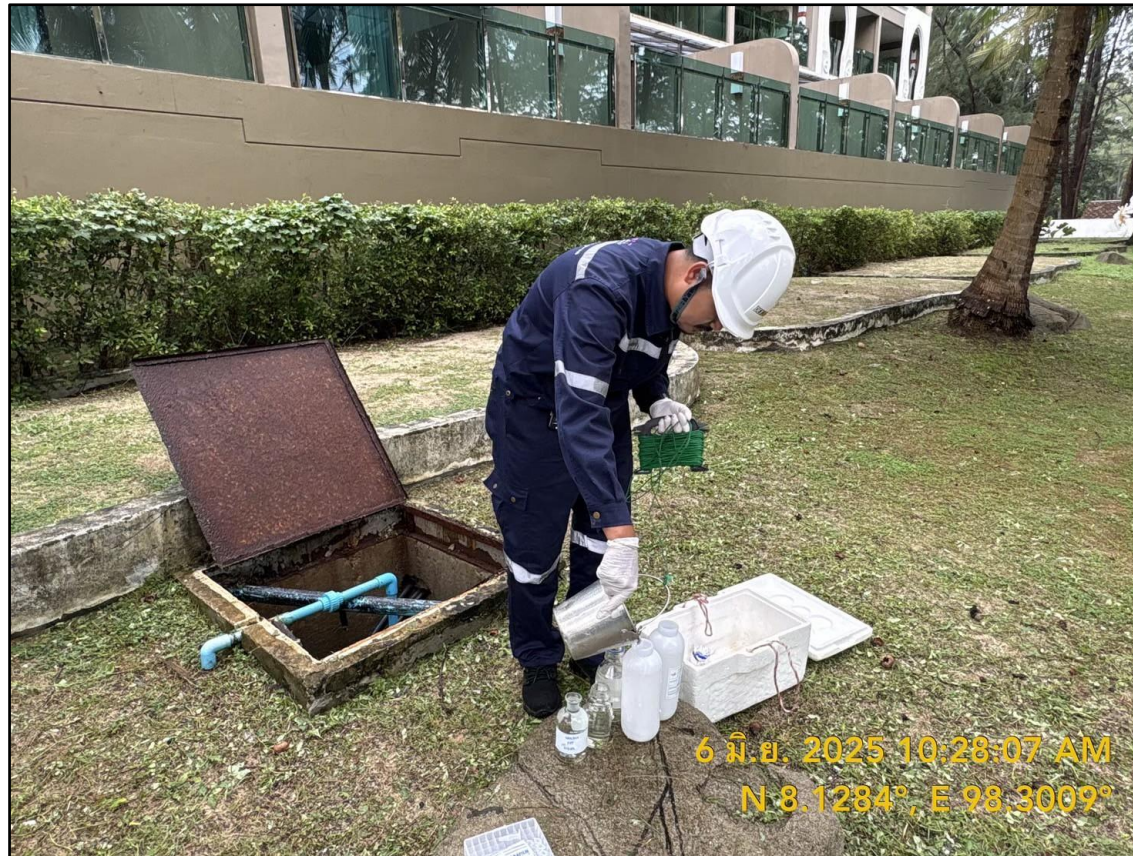
รูปที่ 3.2 จุดเก็บตัวอย่างน้ำทิ้งผ่านการบำบัด

ผลการตรวจวิเคราะห์คุณภาพน้ำทิ้ง ระหว่างปี พ.ศ. 2565 – 2568 พบว่า ผลการตรวจวิเคราะห์ส่วนใหญ่มีค่าเป็นไปตามเกณฑ์มาตรฐานสูงสุดตามมาตรฐานควบคุมการระบายน้ำทิ้งจากอาคารประเภท ก : โรงแรมที่มีจำนวนห้องสำหรับใช้เป็นห้องพักรวมกันทุกชั้นของอาคารหรือกลุ่มของอาคารตั้งแต่ 200 ห้องขึ้นไป ประกาศกระทรวงทรัพยากรธรรมชาติและสิ่งแวดล้อม เรื่อง กำหนดมาตรฐานควบคุมการระบายน้ำทิ้งจากอาคารบางประเภทและบางขนาด ลงวันที่ 28 มิถุนายน 2567 ประกาศในราชกิจจานุเบกษาเล่มที่ 141 ตอนพิเศษ 233ง ลงวันที่ 27 สิงหาคม 2567 อย่างไรก็ตามน้ำทิ้งของโครงการที่ผ่านการบำบัดแล้วจะนำกลับมาใช้ประโยชน์ เช่นการรดน้ำต้นไม้ในพื้นที่สีเขียว แต่อย่างไรก็ตามทางบริษัทที่ปรึกษาแนะนำให้โครงการตรวจสอบประสิทธิภาพของระบบให้สามารถบำบัดน้ำเสียให้ได้ตามที่ได้ออกแบบไว้ทั้งหมด
