รายงานผลการปฏิบัติตาม  
มาตรการป้องกันและแก้ไขผลกระทบสิ่งแวดล้อม  
และมาตรการติดตามตรวจสอบคุณภาพสิ่งแวดล้อม  
ระยะดำเนินการ

โรงแรมรามาดา บาย วินด์แฮม ภูเก็ต ดีวาน่า  
เจ้าของ บริษัท ดีวาน่า โฮเทลแอนด์รีสอร์ท จำกัด

ประจำเดือน มกราคม - มิถุนายน พ.ศ. 2568

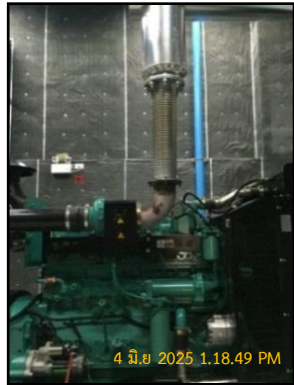
องค์ประกอบสิ่งแวดล้อม / ผลกระทบต่อสิ่งแวดล้อม	มาตรการป้องกันและแก้ไขผลกระทบต่อสิ่งแวดล้อม	การปฏิบัติตามมาตรการ	ปัญหาและอุปสรรค
	<p>ให้อยู่เสมอ เพื่อช่วยเป็นแนวดูดซับเสียงจากภายนอกได้</p> <p>5. ห้องเครื่องกำเนิดไฟฟ้าสำรอง จะต้องบุผนังห้องด้วยฉนวนกันเสียง</p>	<p>ทำการดูแลต้นไม้ในโครงการให้อยู่เสมอ</p> <p>5. ปฏิบัติตามมาตรการ โดยที่ผนังห้องเครื่องกำเนิดไฟฟ้า จะมีวัสดุกันเสียงบุไว้โดยรอบตามรูป</p>

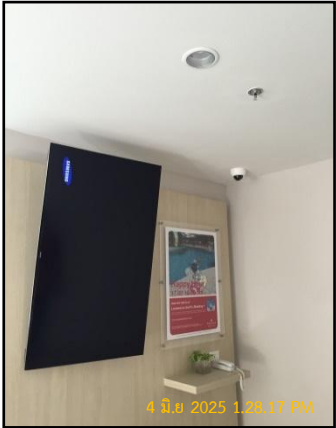
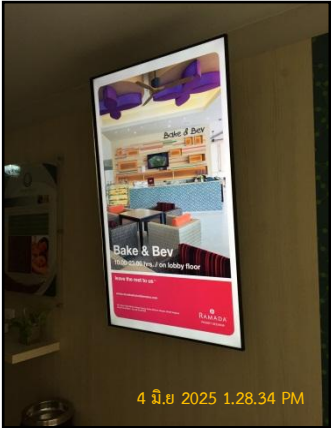
<p>2. ปฏิบัติตามมาตรการโดยทางโครงการติดตั้งจอโทรทัศน์ที่ให้ความรู้เรื่องการเกิดแผ่นดินไหว สีนา มิ และการปฏิบัติตัวเมื่อเกิดเหตุการณ์ดังกล่าว ไว้ตามจุดต่างๆในโรงแรม เช่น ล็อบบี้ หน้าลิฟต์</p>

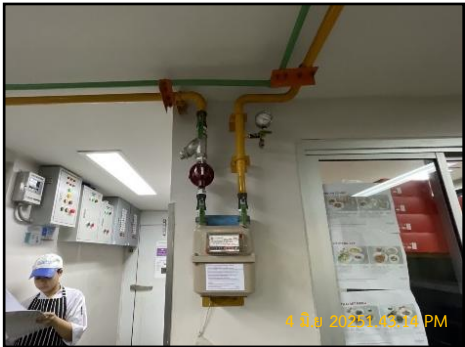
องค์ประกอบสิ่งแวดล้อม / ผลกระทบต่อสิ่งแวดล้อม	มาตรการป้องกันและแก้ไขผลกระทบต่อสิ่งแวดล้อม	การปฏิบัติตามมาตรการ	ปัญหาและอุปสรรค
	5. ทราบตำแหน่งของวาล์วปิดก๊าซ สะพานไฟสำหรับตัดกระแสไฟฟ้า	5. ปฏิบัติตามมาตรการโดยแผนกช่างทราบตำแหน่งของวาล์วปิดก๊าซ สะพานไฟสำหรับตัดกระแสไฟฟ้า

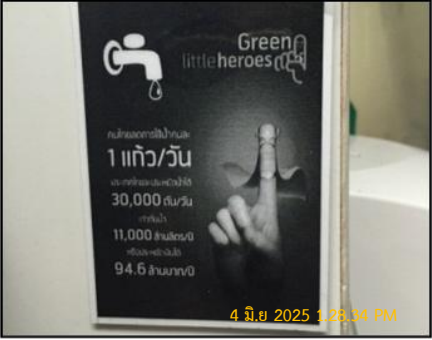
<p>พนักงาน มีการติดป้ายเพื่อณรงค์ ตามส่วนต่างๆ ของโครงการ และมีการรณรงค์ด้านการรักษาสิ่งแวดล้อม ใน จอโทรทัศน์ที่ใช้สำหรับประชาสัมพันธ์ของโรงแรมด้วย ตามรูป</p>  	
<p><b>3.2 การใช้ไฟฟ้า</b></p> <p>- โครงการส่วนขยาย มีความต้องการใช้ไฟฟ้าทั้งโครงการประมาณ 2,343 KVA โดยได้รับบริการจากการไฟฟ้าส่วนภูมิภาค สาขาป่าตอง ผ่านหม้อแปลงขนาด 1,250 KVA จำนวน 2 ชุด และขนาด 630 KVA จำนวน 1 ชุดเพื่อลดแรงดันไฟฟ้าให้เป็นแรงดันต่ำ</p>	<ol style="list-style-type: none"> <li>ติดตั้งอุปกรณ์เดินสายไฟฟ้า รวมถึงสายสัญญาณทางไฟฟ้าสื่อสารต่างๆ ให้เป็นไปด้วยความเรียบร้อยถูกต้องตามมาตรฐาน</li> <li>เลือกใช้ผลิตภัณฑ์ชนิดประหยัดพลังงาน (หลอดคอมแพคฟลูออเรสเซนต์ หรือหลอดตะเกียบ หลอดคอมมอนประหยัด ) ที่มีอายุการใช้งานยาวนาน บริเวณพื้นที่พักอาศัย และหลอดไฟที่มีกำลังการส่อง</li> </ol>	<ol style="list-style-type: none"> <li>ปฏิบัติตามมาตรการ โดยโครงการติดตั้งอุปกรณ์เดินสายไฟฟ้า รวมถึงสายสัญญาณทางไฟฟ้าสื่อสารต่างๆ ให้เป็นไปด้วยความเรียบร้อยถูกต้องตามมาตรฐาน</li> <li>ปฏิบัติตามมาตรการ โดยโครงการเลือกใช้ผลิตภัณฑ์ชนิดประหยัดพลังงานทั้งหมด</li> </ol>	<p>- ไม่มีปัญหาและอุปสรรค</p> <p>- ไม่มีปัญหาและอุปสรรค</p>

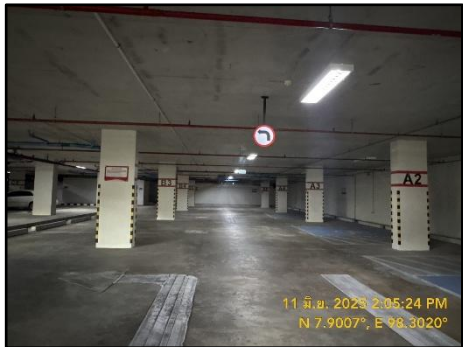
องค์ประกอบสิ่งแวดล้อม / ผลกระทบต่อสิ่งแวดล้อม	มาตรการป้องกันและแก้ไขผลกระทบต่อสิ่งแวดล้อม	การปฏิบัติตามมาตรการ	ปัญหาและอุปสรรค
	<p>ออกของโครงการ และบริเวณริมถนนราษฎร์อุทิศ 200 ปี ซึ่งจะเป็นการกีดขวางการจราจรของผู้สัญจรบนถนนดังกล่าว</p> <p>6. ติดตั้งเครื่องหมายทิศทางการจราจรบนถนนภายในโครงการเพื่อป้องกันอุบัติเหตุจากรถยนต์ที่ใช้ถนนภายในโครงการร่วมกัน</p> <p>7. ถนนการะจำยอม กว้างประมาณ 8.0 เมตร ตลอดระยะถนนที่ใช้เป็นทางเข้า - ออกร่วมกัน บริษัทฯ ต้องไม่ปิดกั้น หรือกีดขวางถนน โดยให้สามารถใช้สัญจรได้ตลอดเวลา ทั้งในปัจจุบัน และอนาคต</p>	<p>จัดรถยนต์ขวางปากทางเข้า-ออกของโครงการ</p> <p>6. ปฏิบัติตามมาตรการ โดยมีเครื่องหมายจราจรทางเดินรถ ที่จอดรถ และทางเข้า - ออก ชัดเจนตามรูป</p>

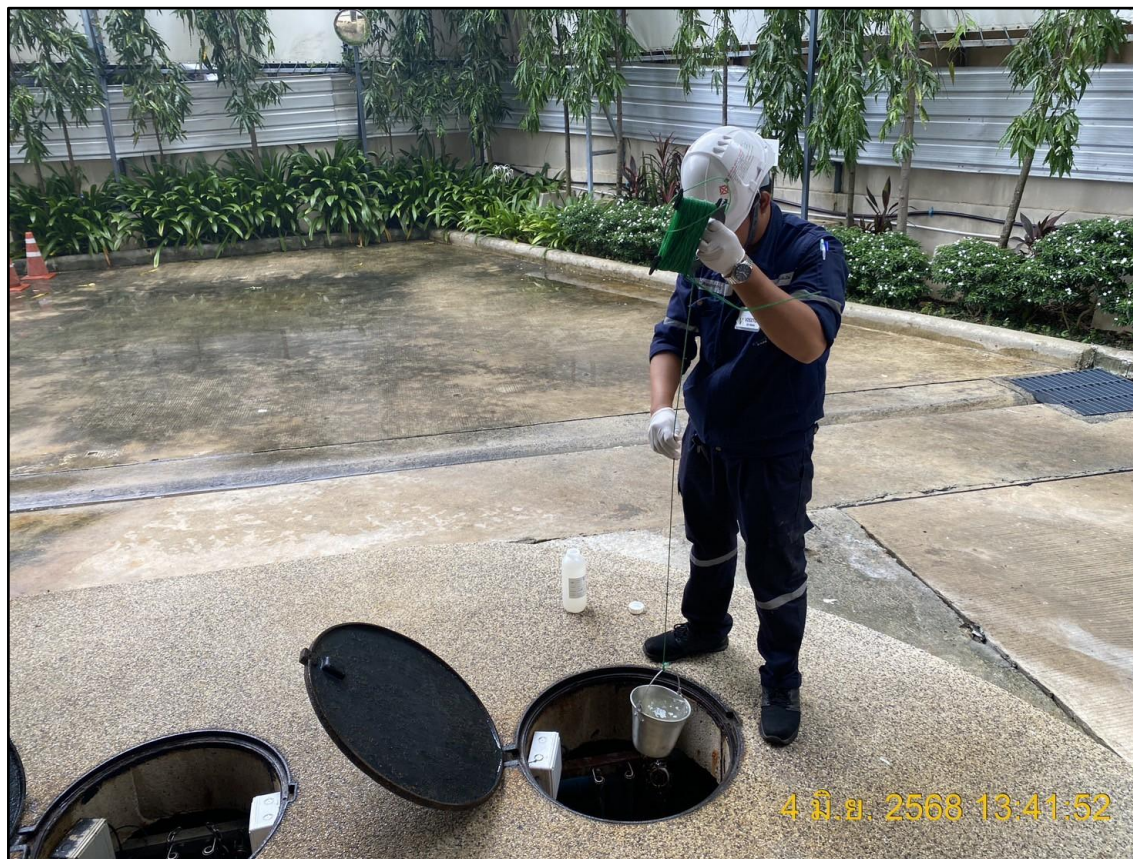
ผลการตรวจวิเคราะห์คุณภาพน้ำทิ้ง ระหว่างปี พ.ศ. 2565 – 2568 พบว่า ผลการตรวจวิเคราะห์ส่วนใหญ่มีค่าเป็นไปตามเกณฑ์มาตรฐานสูงสุดตามมาตรฐานควบคุมการระบายน้ำทิ้งจากอาคารประเภท ก : โรงแรมที่มีจำนวนห้องสำหรับใช้เป็นห้องพักรวมกันทุกชั้นของอาคารหรือกลุ่มของอาคารตั้งแต่ 200 ห้องขึ้นไป ประกาศกระทรวงทรัพยากรธรรมชาติและสิ่งแวดล้อม เรื่อง กำหนดมาตรฐานควบคุมการระบายน้ำทิ้งจากอาคารบางประเภทและบางขนาด ลงวันที่ 28 มิถุนายน 2567 ประกาศในราชกิจจานุเบกษาเล่มที่ 141 ตอนพิเศษ 233ง ลงวันที่ 27 สิงหาคม 2567 อย่างไรก็ตามน้ำทิ้งของโครงการที่ผ่านการบำบัดแล้วจะนำกลับมาใช้ประโยชน์ เช่นการรดน้ำต้นไม้ในพื้นที่สีเขียว แต่อย่างไรก็ตามทางบริษัทที่ปรึกษาแนะนำให้โครงการตรวจสอบประสิทธิภาพของระบบให้สามารถบำบัดน้ำเสียให้ได้ตามที่ได้ออกแบบไว้ทั้งหมด

รูปที่ 3.1 จุดเก็บตัวอย่างน้ำทิ้งผ่านการบำบัด

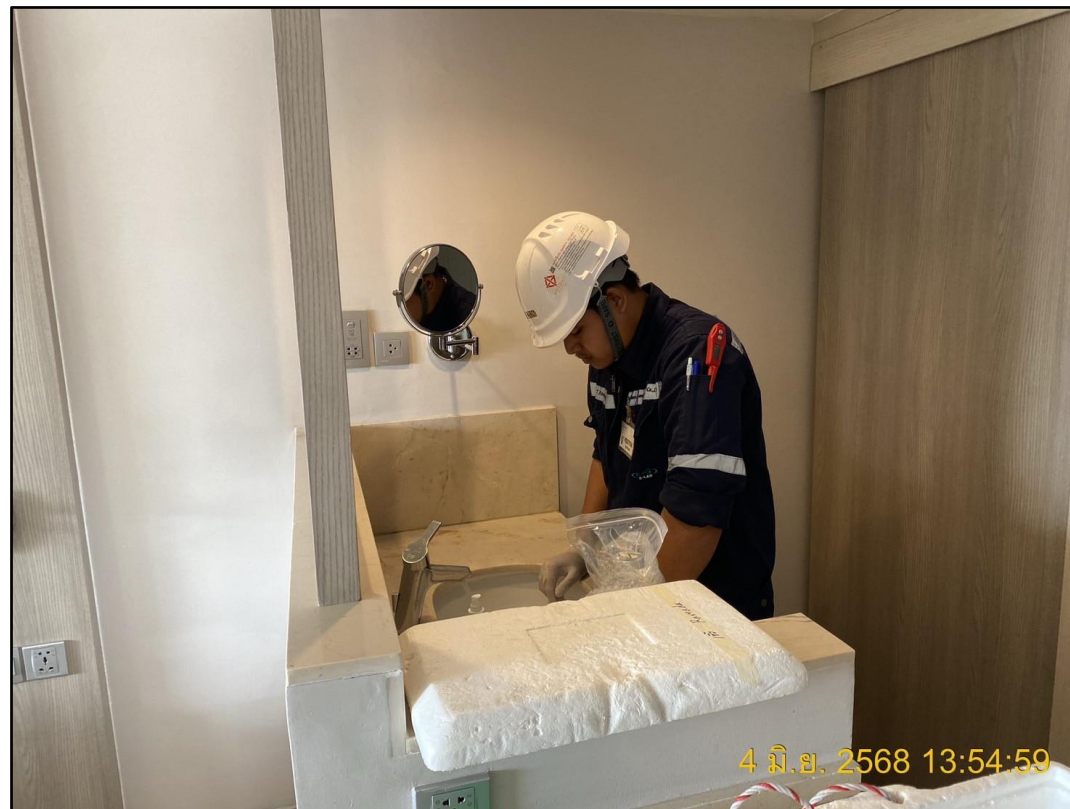
ผลการตรวจวิเคราะห์คุณภาพน้ำใช้ในโครงการ ระหว่างปี พ.ศ. 2565 – 2568 พบว่า พบว่าทุกพารามิเตอร์การตรวจวิเคราะห์เป็นไปตามมาตรฐานคุณภาพน้ำประปาของการประปาส่วนภูมิภาค พ.ศ.2567 และ ตามประกาศกรมอนามัย เรื่อง เกณฑ์คุณภาพน้ำประปาดื่มได้ กรมอนามัย พ.ศ. 2563

รูปที่ 3.34 รูปเก็บตัวอย่างน้ำใช้ในโครงการ
