## บทที่ 2 ผลการดำเนินการตามมาตรการป้องกันและแก้ไขผลกระทบสิ่งแวดล้อม

### 2.1 ผลการดำเนินการตามมาตรการป้องกันและแก้ไขผลกระทบสิ่งแวดล้อมทั่วไป

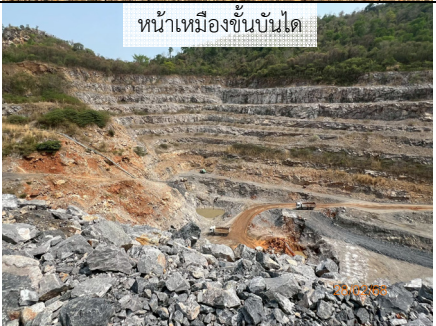
<p>1.6 ให้ตรวจสอบเสถียรภาพบริเวณหน้าเหมือง โครงการให้มีความมั่นคงแข็งแรงและปลอดภัยอยู่เสมอ โดยสังเกตจากสิ่งบอกระดับที่มักเกิดขึ้นก่อนการพังทลายของ หน้าเหมือง ดังนี้</p> <p>1) เกิดรอยแยกบนหรือด้านหลังยอดของชั้นบันได หรือหน้าความลาดชัน มีน้ำไหลผ่านออกที่มีลักษณะพุ่งขึ้น</p> <p>2) หน้าความลาดชันเกิดการโป่งบวมหรือมีการ เคลื่อนที่ขยับออกจากกันของรอยชั้นไม่ต่อเนื่อง</p> <p>3) มีวัสดุตกลงมาหรือมีน้ำไหลซึมออกจาก หน้าเหมือง</p> <p>4) มีมวลวัสดุที่ขยับเคลื่อนที่หรือมีน้ำไหลออก บริเวณด้านหน้าของดินชั้นบันไดหรือหน้าความลาดชัน</p> <p>5) หน้าความลาดชันมีความขรุขระไม่สม่ำเสมอ หรือมีความราบเรียบเป็นเงามัน</p>	<p>- ทางโครงการมีการตรวจสอบเสถียรภาพบริเวณ หน้าเหมืองโครงการ ให้มีความมั่นคงแข็งแรงและ ปลอดภัยอยู่เสมอ</p>	<p>- ไม่มี</p>

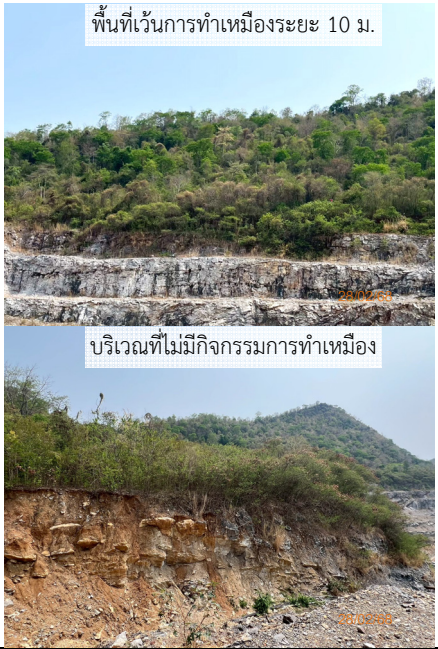
<b>5. ทรัพยากรดิน</b>  5.1 พื้นที่ที่ไม่มีกิจกรรมการทำเหมืองและกิจกรรมที่ เกี่ยวข้องให้รักษาสภาพภูมิประเทศเดิมไว้ ปลุกต้นไม้ เสริมให้หนาแน่นยิ่งขึ้น โดยเน้นไม้โตเร็วและไม้ทรงสูง เช่น สนประติพัทธ์ และโอศอกอินเดีย เป็นต้น และพันธุ์ ไม้ที่ได้จากการสำรวจชนิดพันธุ์ที่มีความสำคัญ อันดับ แรก จำแนกตามชั้นเรือนยอด 3 ชั้นเรือนยอด โดยเรือน ยอดชั้นบน ได้แก่ แดง ปอขาว และชะเง้อ และเรือน ยอดชั้นรอง ได้แก่ จั้วป่าและประดู่ และเรือนยอดชั้น ล่างได้แก่ ทิ้งถ่อน มะกอก และตีนนก และพิจารณา พรรณไม้ผลเพิ่มเติม เช่น ไทร หว้า และตะขบ ส่วนไม้ พื้นล่างที่นำมาฟื้นฟู คือ หญ้าแฝก	- โครงการได้รักษาพื้นที่ที่ไม่มีกิจกรรมการทำ เหมืองและกิจกรรมที่เกี่ยวข้องทางด้านทิศ ตะวันออก ทิศใต้ และบริเวณบ่อเหมืองเก่าทางด้าน ทิศเหนือของโครงการ ให้มีสภาพภูมิประเทศเดิมไว้ พร้อมทั้งได้ดำเนินการปลุกต้นไม้ในพื้นที่ตาม แผนการฟื้นฟู โดยต้นไม้ที่ปลูกจะเน้นไม้โตเร็วและ ไม้ทรงสูง ได้แก่ สนประติพัทธ์ ส่วนไม้พื้นล่างที่ นำมาฟื้นฟู คือ หญ้าแฝก	- ไม่มี

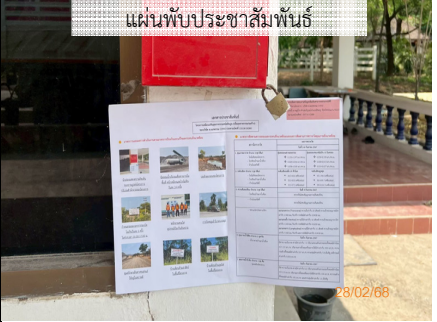
มาตรการป้องกันและแก้ไขผลกระทบสิ่งแวดล้อม และมาตรการติดตามตรวจสอบผลกระทบสิ่งแวดล้อม	ผลการปฏิบัติตามมาตรการ	ปัญหา อุปสรรค ที่ไม่สามารถปฏิบัติ ตามมาตรการ และแนวทางแก้ไข	ภาพประกอบมาตรการ
<p>9.2 ให้ประชาสัมพันธ์การทำเหมืองแร่ของโครงการอย่างต่อเนื่องตลอดระยะเวลาดำเนินโครงการ ไปยังผู้ใหญ่บ้าน กำนันในเขตท้องที่ตำบลบริบูรณ์ และชุมชนใกล้เคียง โดยจัดทำเป็นแผ่นพับอย่างน้อยปีละ 2 ครั้ง หรือส่งรายงานแผนประชาสัมพันธ์การทำเหมืองแร่ของโครงการไปยังชุมชน โดยมีรายละเอียดข้อมูลที่ประชาสัมพันธ์ที่สำคัญ ได้แก่</p> <ol style="list-style-type: none"> <li>1) รายละเอียดกิจกรรมของโครงการ</li> <li>2) ผลประโยชน์ต่อชุมชน การจัดตั้งกองทุนเฝ้าระวังสุขภาพ กองทุนพัฒนาหมู่บ้านรอบพื้นที่เหมืองแร่ และกองทุนฟื้นฟูพื้นที่จากการทำเหมืองแร่</li> <li>3) ผลกระทบต่อสิ่งแวดล้อม และมาตรการป้องกันและแก้ไขผลกระทบสิ่งแวดล้อม</li> <li>4) ผลการปฏิบัติตามมาตรการป้องกันและแก้ไขผลกระทบสิ่งแวดล้อมและผลการติดตามตรวจสอบผลกระทบสิ่งแวดล้อม</li> <li>5) ช่องทางการรับเรื่องร้องเรียนข้อมูลข่าวสารอื่นๆ ที่เกี่ยวข้อง</li> </ol>	<p>- มีการประชาสัมพันธ์การทำเหมืองแร่ของโครงการอย่างต่อเนื่องตลอดระยะเวลาดำเนินโครงการ ไปยังผู้ใหญ่บ้าน กำนันในเขตท้องที่ตำบลบริบูรณ์ และชุมชนใกล้เคียง โดยจัดทำเป็นแผ่นพับอย่างน้อยปีละ 2 ครั้ง และส่งรายงานแผนประชาสัมพันธ์การทำเหมืองแร่ของโครงการไปยังชุมชน รายละเอียดแผ่นพับประชาสัมพันธ์ของโครงการนำเสนอ ดังเอกสารแนบ 10</p>	<p>- ไม่มี</p>

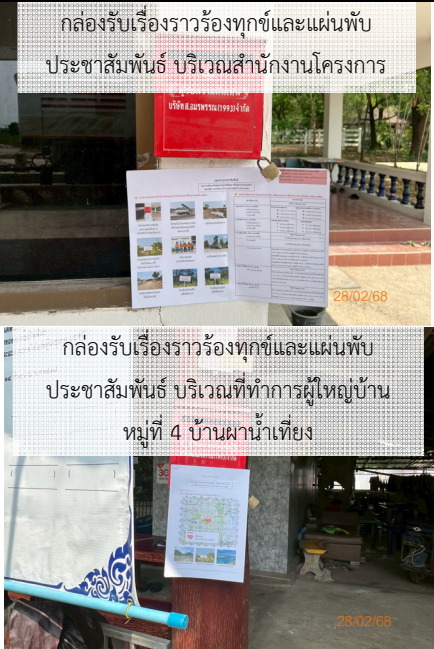
9.3 จัดให้มีกล่องแสดงความคิดเห็นของประชาชน ต่อโครงการบริเวณที่ทำการผู้ใหญ่บ้านหมู่ที่ 4 บ้านผา น้ำเที่ยง พร้อมทั้งให้โครงการประสานงานกับผู้นำชุมชน เพื่อทราบสถานการณ์ผลกระทบจากโครงการต่อชุมชน	- จัดให้มีจุดรับเรื่องราวร้องทุกข์ความเดือดร้อนของ ประชาชนบริเวณพื้นที่โครงการ และที่ทำการ ผู้ใหญ่บ้านหมู่ที่ 4 บ้านผาน้ำเที่ยง พร้อมทั้งจัดทำ ประชาสัมพันธ์หมายเลขโทรศัพท์สำหรับแจ้ง เรื่องราวร้องเรียน และมีการประสานงานกับผู้นำ ชุมชนเพื่อทราบสถานการณ์ผลกระทบจากโครงการ ต่อชุมชนอย่างต่อเนื่อง	- ไม่มี
