รายงานผลการปฏิบัติตามมาตรการป้องกันและ
แก้ไขผลกระทบสิ่งแวดล้อมและ
มาตรการติดตามตรวจสอบคุณภาพสิ่งแวดล้อม
โครงการ ฟูลเลตตัน สุขุมวิท
(มกราคม ถึง มิถุนายน 2568)

เจ้าของโครงการ : นิติบุคคลอาคารชุด ฟูลเลตตัน สุขุมวิท
ถนนสุขุมวิท แขวงคลองตัน เขตวัฒนา
กรุงเทพมหานคร
โทรศัพท์ :

จัดทำรายงานโดย : บริษัท ทัช พร็อพเพอร์ตี้ จำกัด
เลขที่ 59 ริมคลองพระโขนง แขวงพระโขนงเหนือ
เขตวัฒนา กรุงเทพมหานคร
โทรศัพท์ :

กรกฎาคม 2568

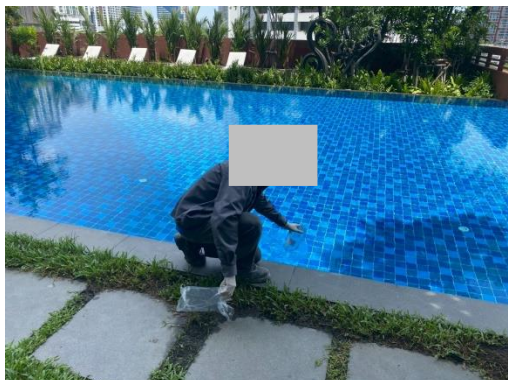
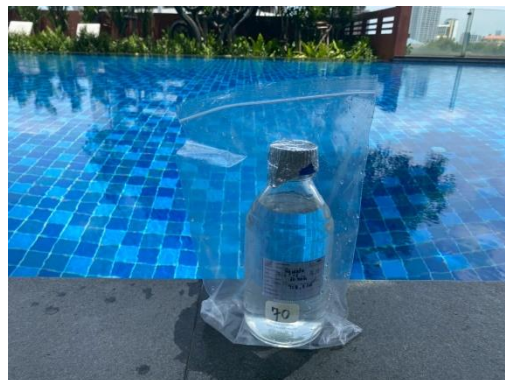
ภาพที่ 3.5-3 แสดงการเก็บตัวอย่างคุณภาพน้ำสระว่ายน้ำ

จากการวิเคราะห์คุณภาพน้ำสระว่ายน้ำของโครงการอาคารชุดพักอาศัย ฟูลเลอตัน สุขุมวิท พบว่า ผลการตรวจวัดมีค่าอยู่ในเกณฑ์มาตรฐานกำหนด มาตรฐานตามคำแนะนำของคณะกรรมการสาธารณสุข ฉบับที่ 1/2550 เรื่อง การควบคุมการประกอบกิจการสระว่ายน้ำ หรือกิจการอื่นๆในทำนองเดียวกัน
