รายงานผลการปฏิบัติตาม
มาตรการป้องกันและแก้ไขผลกระทบสิ่งแวดล้อม
และมาตรการติดตามตรวจสอบคุณภาพสิ่งแวดล้อม
ระยะดำเนินการ

โรงแรมดิwana พลาซ่า กระบี่ อ่าวนาง
เจ้าของ : บริษัท ดิwana โฮเทลแอนด์รีสอร์ท จำกัด
ประจำเดือนมกราคม - มิถุนายน พ.ศ. 2568

**รายงานผลการปฏิบัติตามมาตรการป้องกันและแก้ไขผลกระทบสิ่งแวดล้อม
และมาตรการติดตามตรวจสอบผลกระทบสิ่งแวดล้อม
โรงแรม ดิวนา พลาซ่า กระบี่ อ่าวนาง**

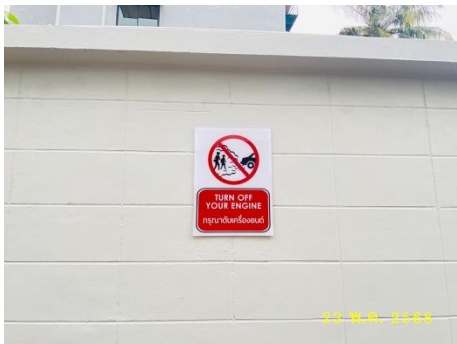
องค์ประกอบทางสิ่งแวดล้อม / ผลกระทบสิ่งแวดล้อม	มาตรการป้องกันและแก้ไขผลกระทบสิ่งแวดล้อม	การปฏิบัติตามมาตรการป้องกันและแก้ไขผลกระทบสิ่งแวดล้อม	ปัญหา อุปสรรคและข้อเสนอแนะ
คาร์บอนมอนนอกไซด์เพิ่มขึ้น 30.047 มก./ลบ.ม. ในระยะเวลาเฉลี่ย 1 ชม. รวมกับบรรยากาศภายนอกเป็น 3.677 มก./ลบ.ม. ซึ่งไม่เกินมาตรฐาน	<ul style="list-style-type: none"> - ติดป้ายห้ามติดเครื่องยนต์ทิ้งไว้บริเวณลานจอดรถยนต์ โดยให้ดับเครื่องยนต์ทันทีเมื่อจอดรถแล้ว

<ul style="list-style-type: none"> - ทำความสะอาดเครื่องปรับอากาศทุก 6 เดือน เพื่อเพิ่มประสิทธิภาพการทำงานของเครื่องปรับอากาศ และยังเป็นการสะสมของเชื้อโรคต่างๆ ด้วย - เลือกใช้เครื่องปรับอากาศที่มีฉลากประหยัดไฟเบอร์ 5 และต้องไม่มีสาร CFCs เป็นส่วนประกอบ 	<ul style="list-style-type: none"> - ปฏิบัติตามมาตรการ บริเวณลานจอดรถยนต์ มีการติดป้ายห้ามติดเครื่องยนต์ทิ้งไว้

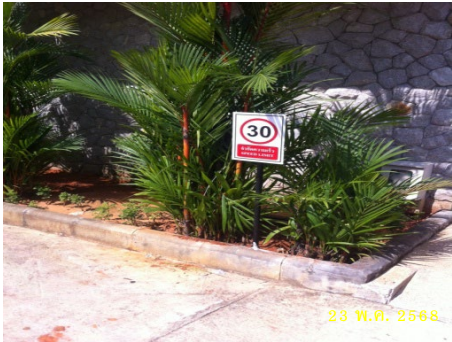
<p>1.4 เสียงและความสั่นสะเทือน</p> <p>มลพิษทางเสียงที่เกิดขึ้นส่วนใหญ่จะเกิดจากยานพาหนะที่แล่นเข้า – ออก พื้นที่โครงการ ซึ่งสภาพชุมชนโดยรอบเป็นโรงแรม รีสอร์ท อาคารพาณิชย์ ร้านอาหาร พื้นที่ป่าและพื้นที่ว่าง ซึ่งมีความเคยชินกับเสียงจากการจราจรประกอบกับสภาพการจราจรบริเวณนี้ไม่หนาแน่นนักคาดว่าจะเกิดผลกระทบในระดับต่ำ</p>	<ul style="list-style-type: none"> - จำกัดความเร็วของรถยนต์ ขณะแล่นเข้า – ออก พื้นที่โครงการให้มีความเร็วไม่เกิน 30 กม./ชม.  	<ul style="list-style-type: none"> - ปฏิบัติตามมาตรการ โครงการมีป้าย จำกัดความเร็ว 30 กม./ชม. และทางโครงการมี รปภ.เป็นผู้อำนวยความสะดวกบริเวณลานจอดรถ

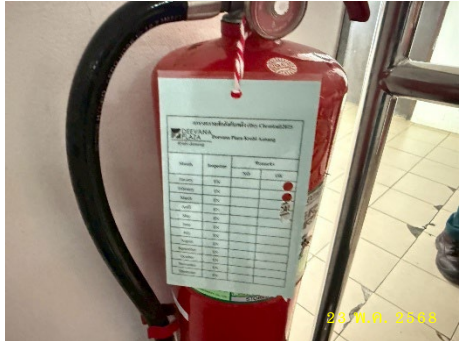
<p>- ทำการตรวจสอบระบบป้องกันอัคคีภัย ให้ใช้การได้อยู่เสมอ หากพบว่าการชำรุดให้รีบทำการแก้ไขซ่อมทันที</p>	<p>- ปฏิบัติตามมาตรการ โครงการมีการตรวจสอบระบบป้องกันอัคคีภัยให้ใช้การได้อยู่เสมอ หากพบว่าการชำรุดให้รีบทำการแก้ไขซ่อมทันที ซึ่งมีเจ้าหน้าที่แผนกวิศวกรรมเป็นผู้รับผิดชอบ</p>
