รายงานผลการปฏิบัติตามมาตรการป้องกันและ
แก้ไขผลกระทบสิ่งแวดล้อมและ
มาตรการติดตามตรวจสอบคุณภาพสิ่งแวดล้อม
โครงการ WALDEN Asoke (วอลเด็น อโศก)
(มกราคม ถึง มิถุนายน 2568)

เจ้าของโครงการ : นิติบุคคลอาคารชุด วอลเด็น อโศก
เลขที่ 122 ซอยสุขุมวิท 23 (ประสานมิตร)
แขวงคลองเตยเหนือ เขตวัฒนา กรุงเทพมหานคร
โทรศัพท์ :
จัดทำรายงานโดย : บริษัท ทัช พร็อพเพอร์ตี้ จำกัด
เลขที่ 59 ริมคลองพระโขนง แขวงพระโขนงเหนือ
เขตวัฒนา กรุงเทพมหานคร
โทรศัพท์ :

กรกฎาคม 2568

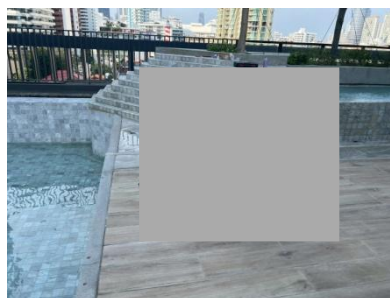
การตรวจสอบโครงสร้างอาคาร

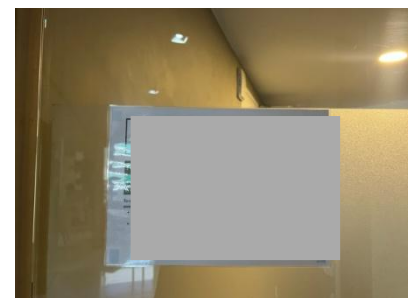
ติดประกาศการรับรองโครงสร้างอาคาร

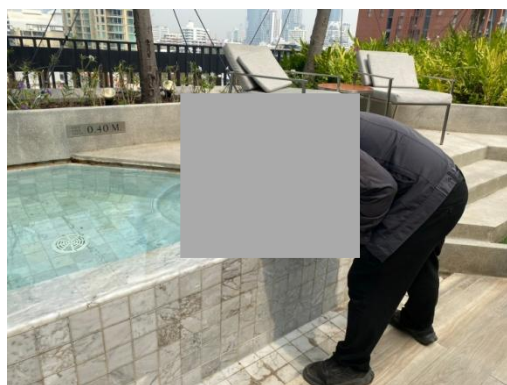
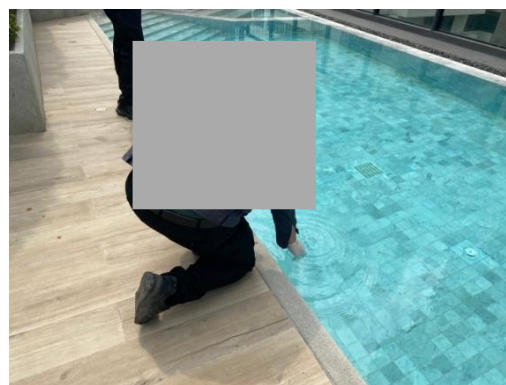
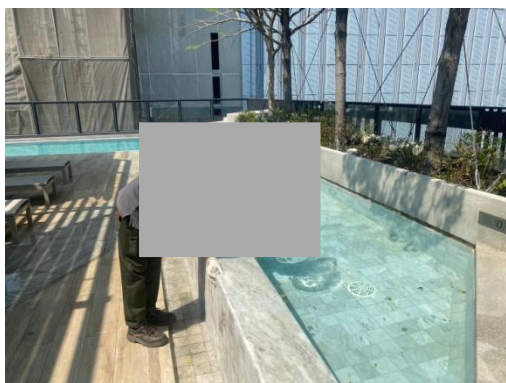
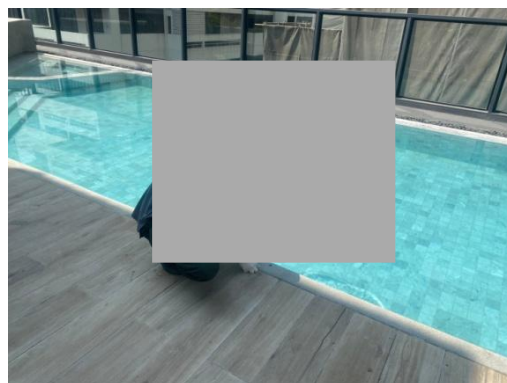
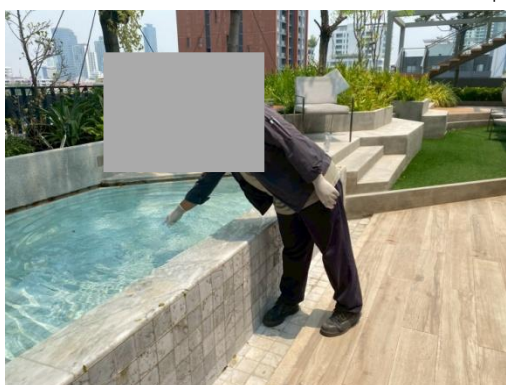
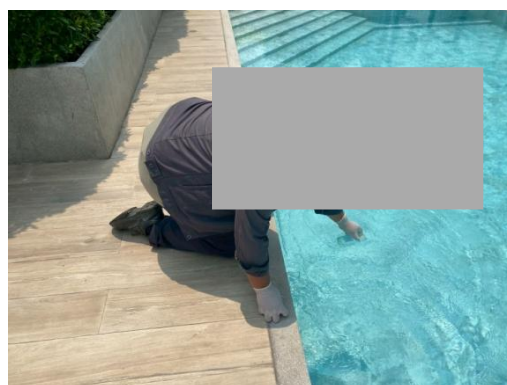
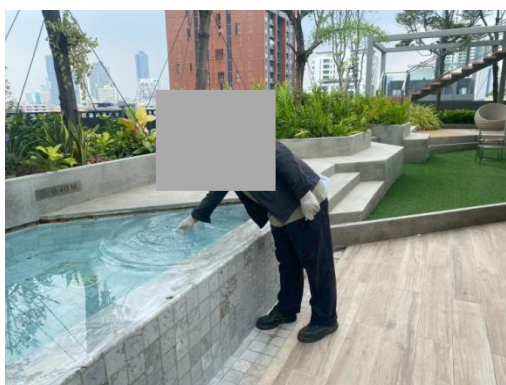
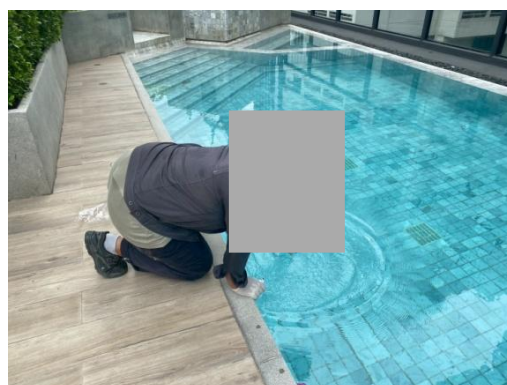
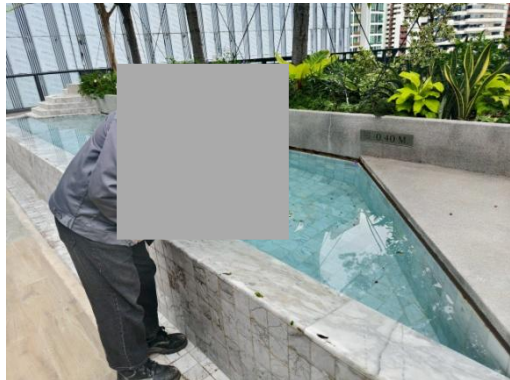
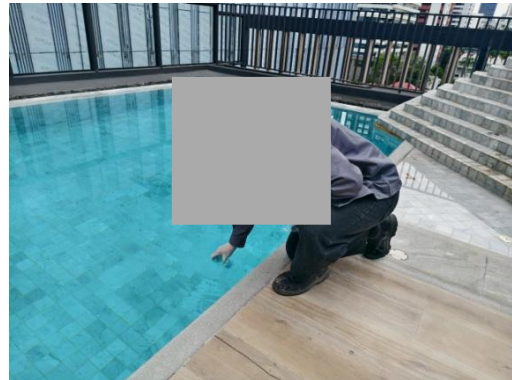
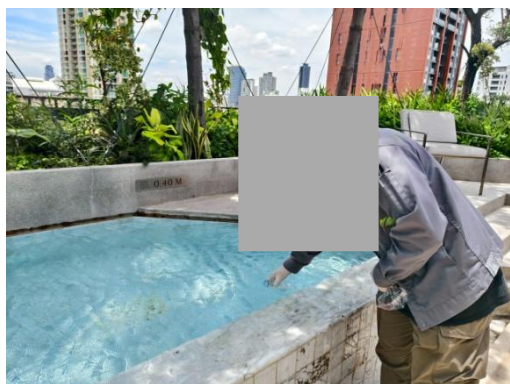
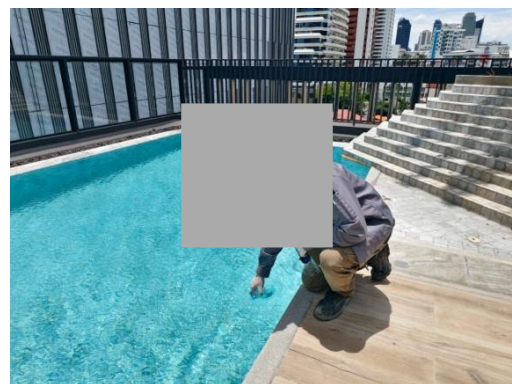
ภาพที่ 3.5-3 แสดงการเก็บตัวอย่างคุณภาพน้ำสระว่ายน้ำ ระหว่างเดือนมกราคม-มิถุนายน พ.ศ. 2568

จากการวิเคราะห์คุณภาพน้ำสระว่ายน้ำของโครงการ WALDEN Asoke (วอลเด็น อัสโก) พบว่า มีค่าอยู่ในเกณฑ์มาตรฐานกำหนด ตามมาตรฐานกำหนดอ้างอิงตามพระราชบัญญัติการสาธารณสุข พ.ศ. 2535 เรื่อง การควบคุมการประกอบกิจการสระว่ายน้ำ หรือกิจการอื่นๆ ในทำนองเดียวกัน แสดงดังตารางที่ 3.5-5

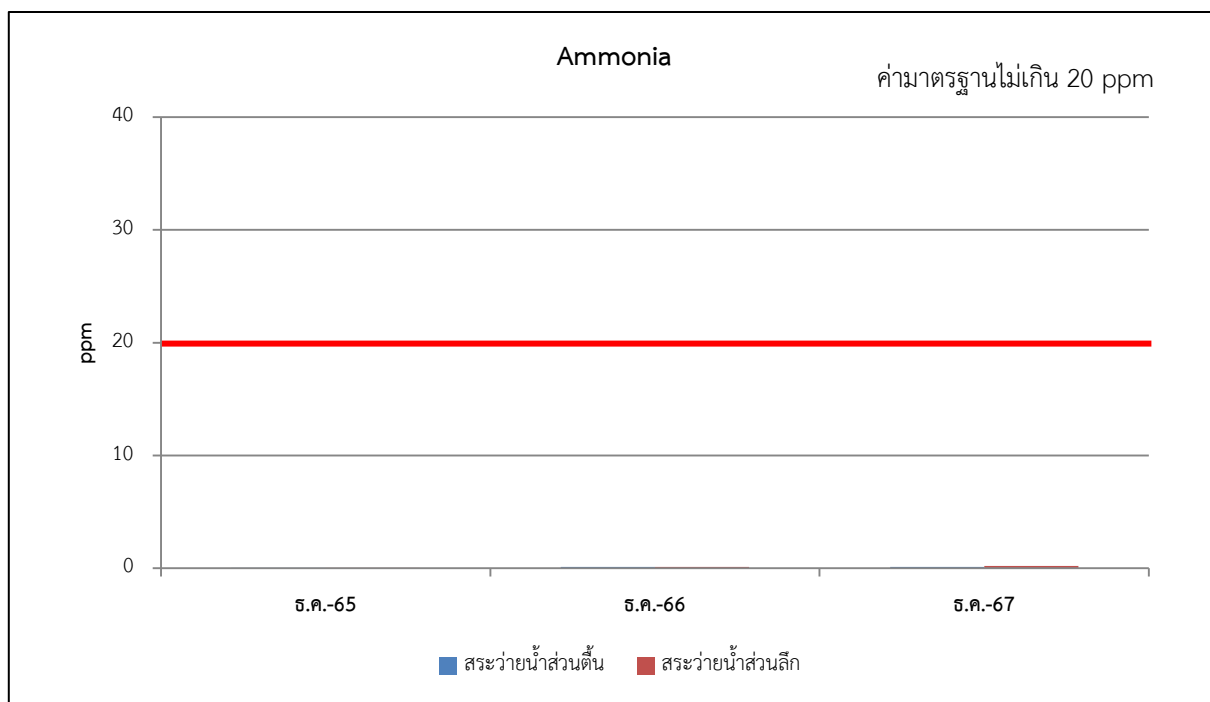
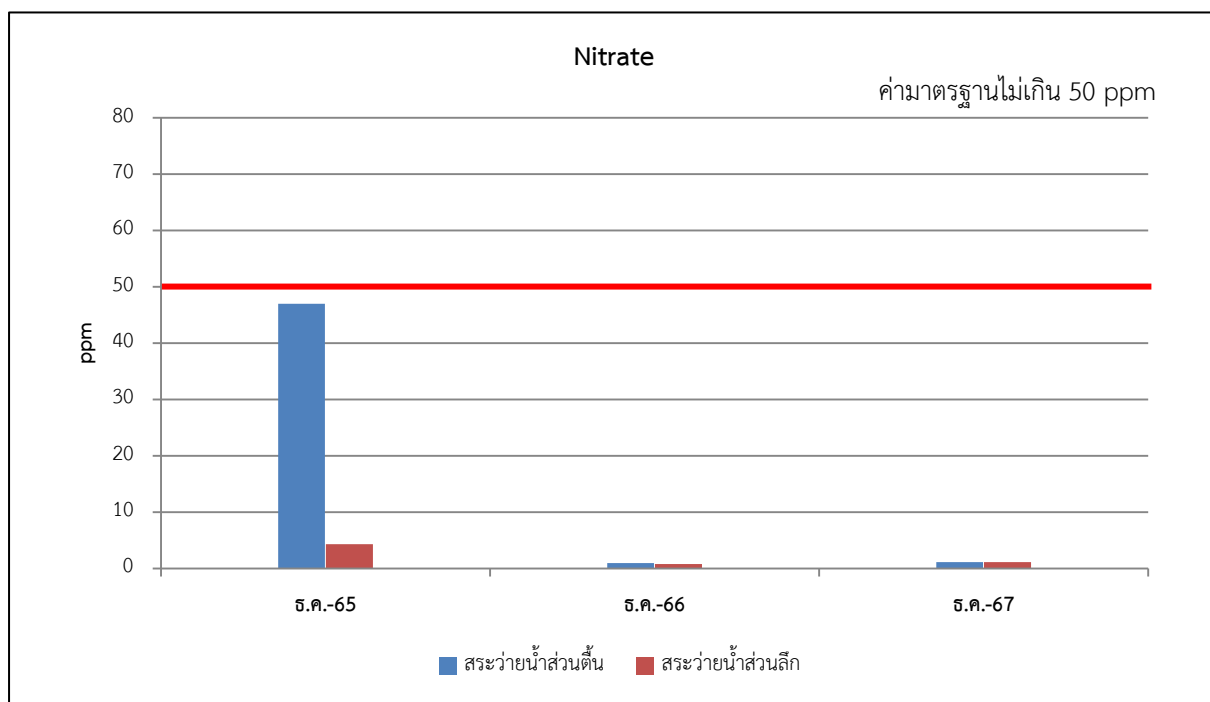
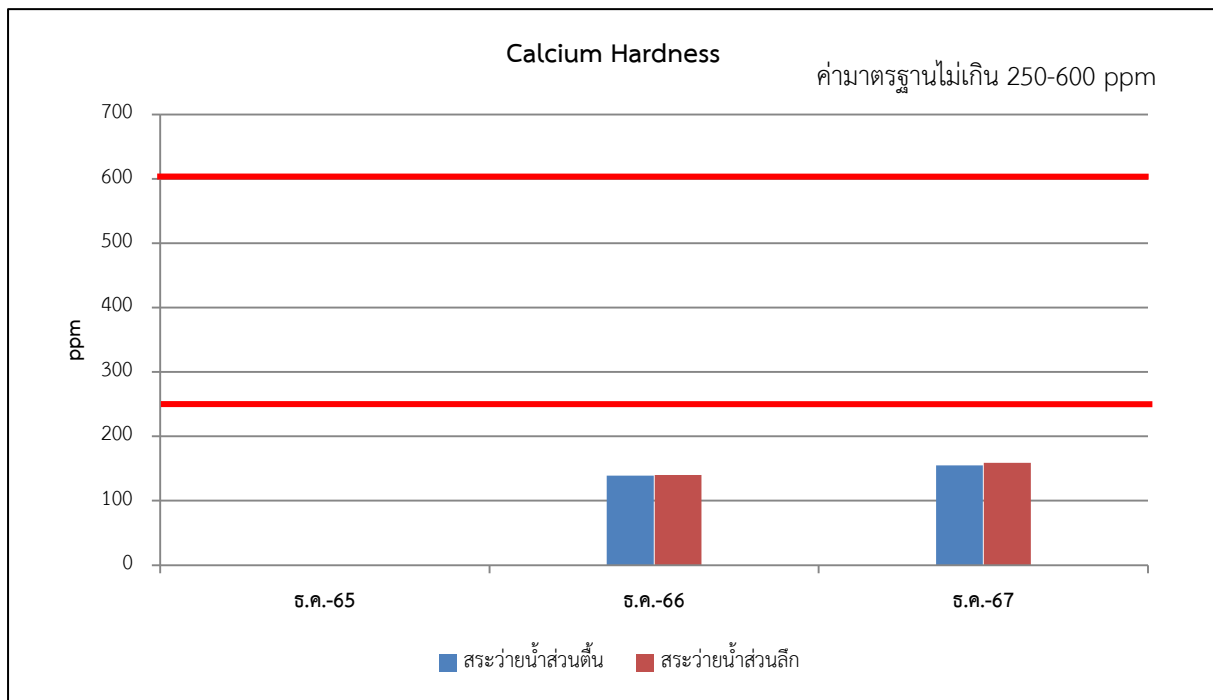
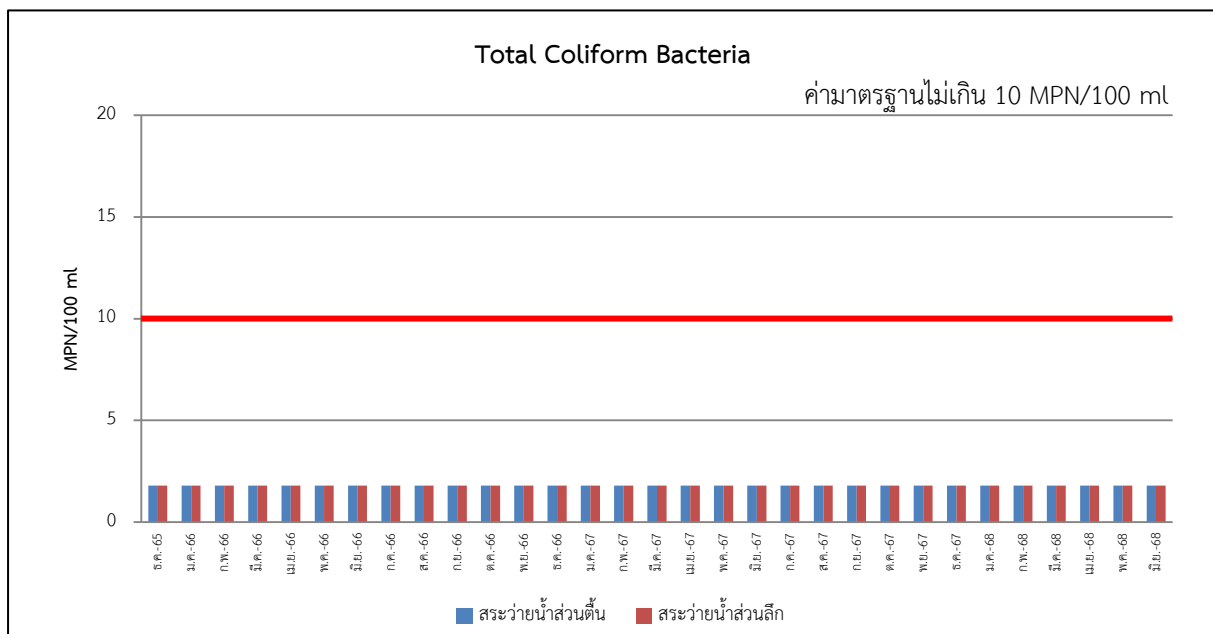
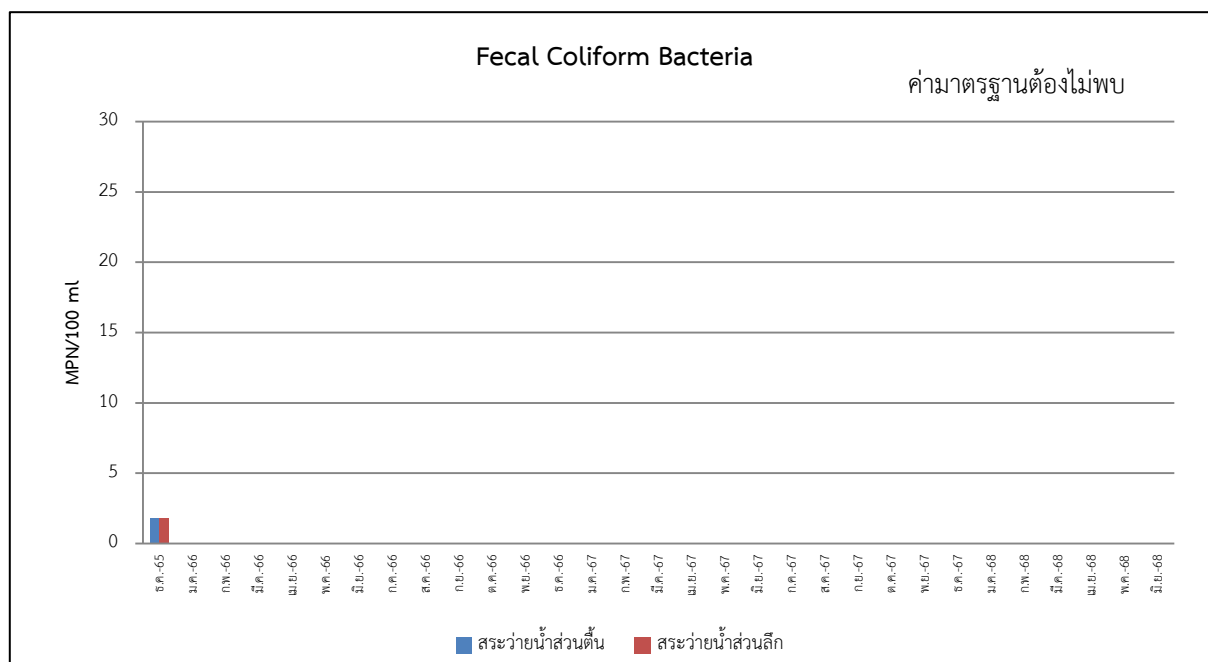
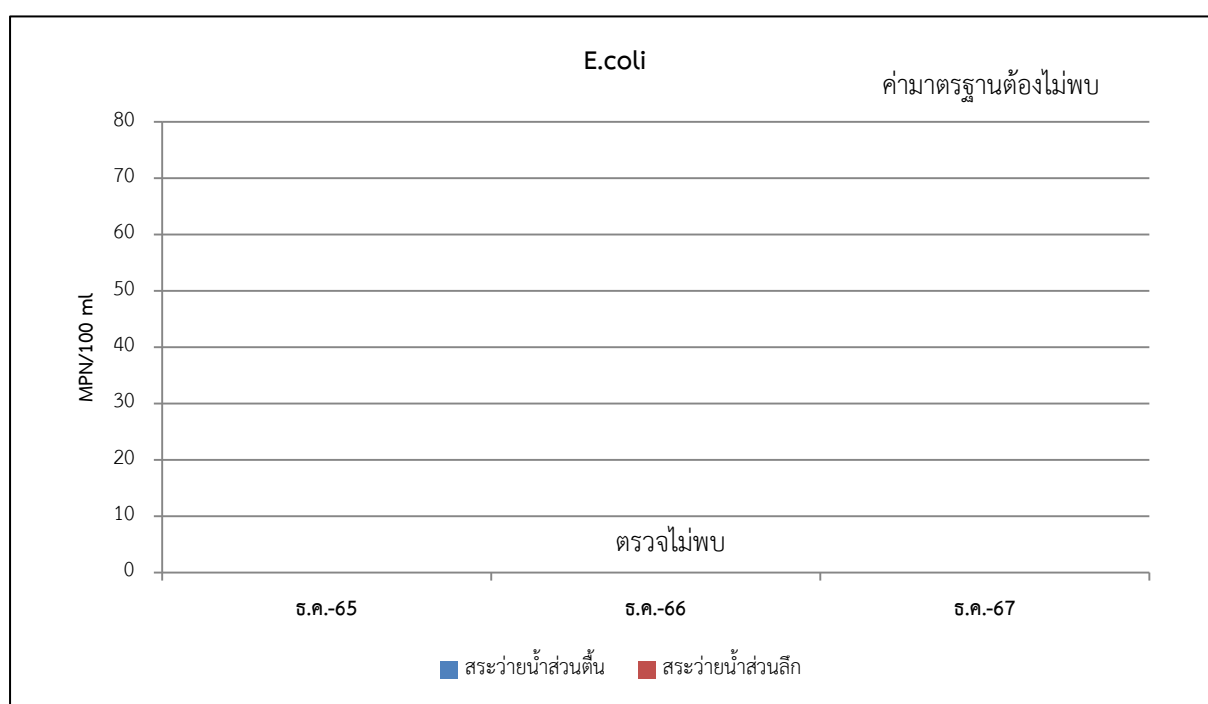
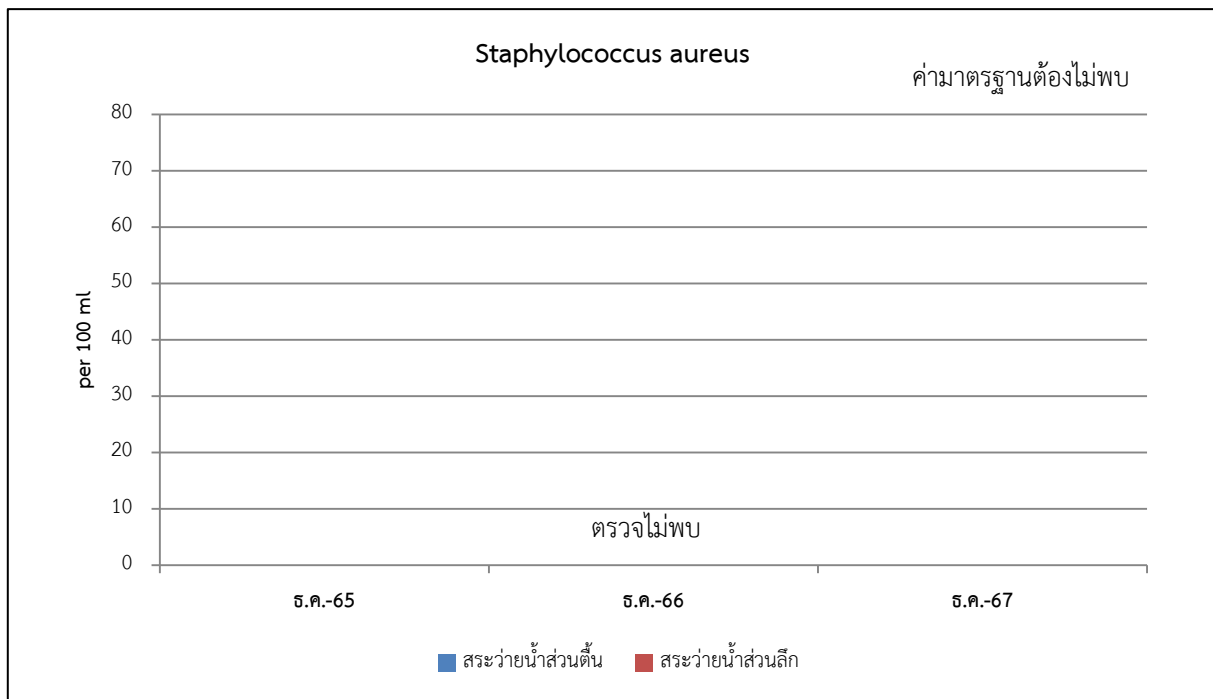
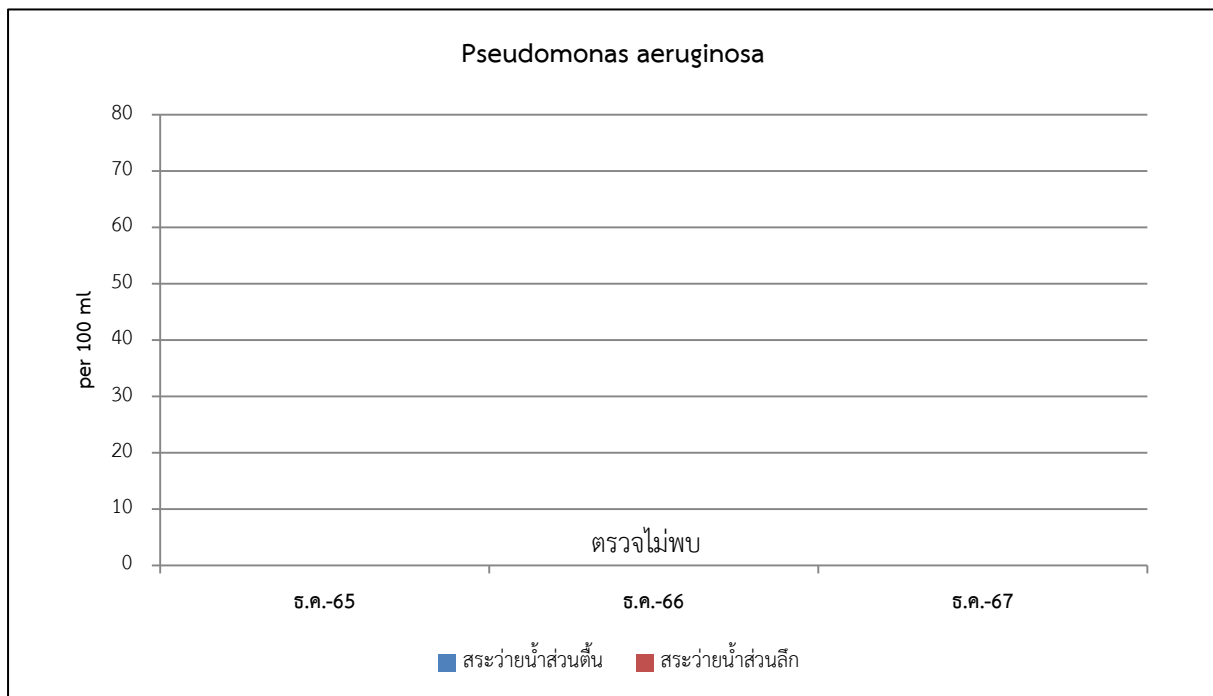
ภาพที่ 3.5-4 (ต่อ) กราฟเปรียบเทียบผลการวิเคราะห์คุณภาพน้ำสระว่ายน้ำ

เมื่อเปรียบเทียบผลการวิเคราะห์คุณภาพน้ำสระว่ายน้ำของโครงการ WALDEN Asoke (วอลเด็น อัสโก) ย้อนหลัง พบว่า คุณภาพน้ำสระว่ายน้ำมีแนวโน้มเป็นไปตามเกณฑ์มาตรฐานอ้างอิงตามพระราชบัญญัติการสาธารณสุข พ.ศ. 2535 เรื่อง การควบคุมการประกอบกิจการสระว่ายน้ำ หรือกิจการอื่นๆ ในทำนองเดียวกัน แสดงดังตารางที่ 3.5-5 และภาพที่ 3.5-4
