บทที่ 2

ผลการปฏิบัติตามมาตรการป้องกันและแก้ไขผลกระทบสิ่งแวดล้อม และมาตรการติดตามตรวจสอบผลกระทบสิ่งแวดล้อม

2.1 มาตรการป้องกันและแก้ไขผลกระทบสิ่งแวดล้อม

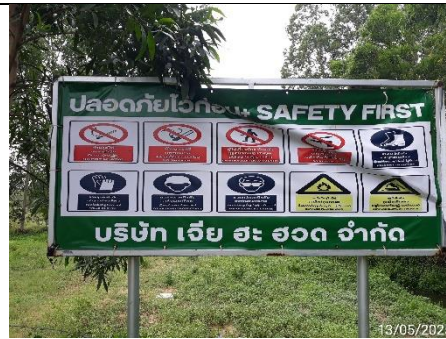
| มาตรการป้องกันและแก้ไข ผลกระทบสิ่งแวดล้อม | ผลการปฏิบัติตามมาตรการฯ | ปัญหา อุปสรรค ที่ไม่สามารถปฏิบัติ ตามมาตรการ และแนวทางแก้ไข | ภาพประกอบ |
|--|--|--|---|
| 2. กำหนดกฎระเบียบ ข้อบังคับ ที่ชัดเจนและ เข้มงวด เพื่อควบคุมพนักงานมิให้สร้างความ เดือดร้อนแก่ประชาชนภายในชุมชน พร้อมทั้ง หลีกเลี่ยงผลกระทบทางสังคมที่อาจตามมา | - โครงการได้กำชับพนักงานมิให้สร้างความเดือดร้อน แก่ราษฎรที่อยู่ในบริเวณใกล้เคียง | - ไม่มี | ป้ายเตือนเขตการสวมใส่อุปกรณ์ PPE |

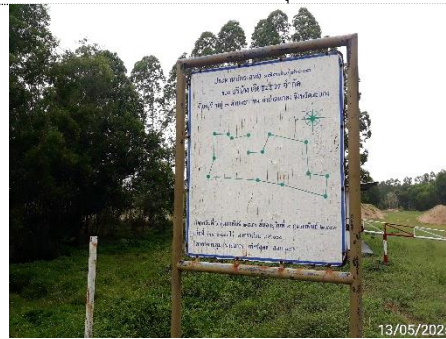
| มาตรการป้องกันและแก้ไข ผลกระทบสิ่งแวดล้อม | ผลการปฏิบัติตามมาตรการฯ | ปัญหา อุปสรรค ที่ไม่สามารถปฏิบัติ ตามมาตรการ และแนวทางแก้ไข | ภาพประกอบ |
|--|--|--|---|
| 4.2 การมีส่วนร่วมของประชาชน 1. จัดทำป้ายแสดงข้อมูลเกี่ยวกับโครงการ ได้แก่ หมายเลขประทานบัตร เนื้อที่ระยะเวลาการทำ เหมือง และผู้รับผิดชอบ ไว้บริเวณด้านหน้าพื้นที่ โครงการหรือบริเวณที่สามารถพบเห็นได้ทั่วไป และ สามารถมองเห็นได้ชัดเจนให้แล้วเสร็จก่อนเปิดการ ทำเหมือง | - โครงการได้จัดทำป้ายที่แสดงข้อมูลต่างๆ ของ โครงการ ติดไว้บริเวณทางเข้าพื้นที่โครงการ | - ไม่มี | ป้ายแสดงรายละเอียดเกี่ยวกับประทานบัตร |

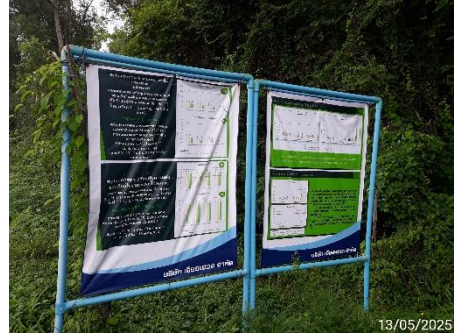
| มาตรการป้องกันและแก้ไข ผลกระทบสิ่งแวดล้อม | ผลการปฏิบัติตามมาตรการฯ | ปัญหา อุปสรรค ที่ไม่สามารถปฏิบัติ ตามมาตรการ และแนวทางแก้ไข | ภาพประกอบ |
|---|--|--|--|
| 2. ให้ประชาสัมพันธ์ข้อมูลเกี่ยวกับการดำเนินงาน ของโครงการและมาตรการป้องกันและแก้ไข ผลกระทบสิ่งแวดล้อมที่ผ่านความเห็นชอบจาก สำนักงานนโยบายและแผนทรัพยากรธรรมชาติและ สิ่งแวดล้อม ให้ประชาชนในชุมชนใกล้เคียงและ หน่วยงานสาธารณสุขในพื้นที่รับทราบอย่างทั่วถึง โดยติดตั้งป้ายประชาสัมพันธ์ขนาดใหญ่ สามารถ มองเห็นได้ชัดเจน คนในชุมชนสามารถเข้าถึงข้อมูล ได้ง่าย | - ได้มีการประชาสัมพันธ์ข้อมูลของโครงการผ่านทาง ผู้นำชุมชนและคณะกรรมการมวลชนสัมพันธ์ | - ไม่มี | ป้ายประชาสัมพันธ์ผลการตรวจวัดสิ่งแวดล้อม บริเวณด้านหน้าโครงการ |

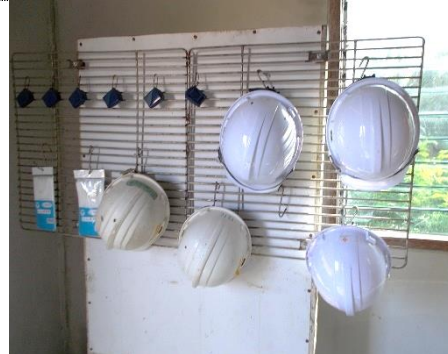
| มาตรการป้องกันและแก้ไข ผลกระทบสิ่งแวดล้อม | ผลการปฏิบัติตามมาตรการฯ | ปัญหา อุปสรรค ที่ไม่สามารถปฏิบัติ ตามมาตรการ และแนวทางแก้ไข | ภาพประกอบ |
|--|---|--|---|
| 4. ให้จัดหาอุปกรณ์คุ้มครองความปลอดภัยส่วนบุคคล ให้แก่นักงานในขณะที่ปฏิบัติงานอยู่ในพื้นที่ หน้าเหมืองและโรงงาน เช่น ผ้าปิดจมูก ที่อุดหู หมวกนิรภัย และรองเท้านิรภัย เป็นต้น | - มีการจัดหาอุปกรณ์ป้องกันอันตรายส่วนบุคคล ให้แก่นักงานอย่างเพียงพอและเหมาะสม | - ไม่มี | <p>การจัดเตรียมอุปกรณ์ PPE สำหรับพนักงาน</p> |

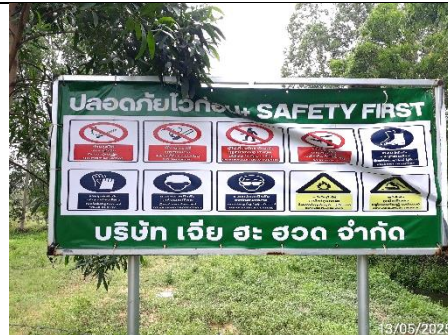
| มาตรการป้องกันและแก้ไข ผลกระทบสิ่งแวดล้อม | ผลการปฏิบัติตามมาตรการฯ | ปัญหา อุปสรรค ที่ไม่สามารถปฏิบัติ ตามมาตรการ และแนวทางแก้ไข | ภาพประกอบ |
|---|--|--|---|
| | | | <p>ป้ายเตือนเขตการสวมใส่อุปกรณ์ PPE</p> |

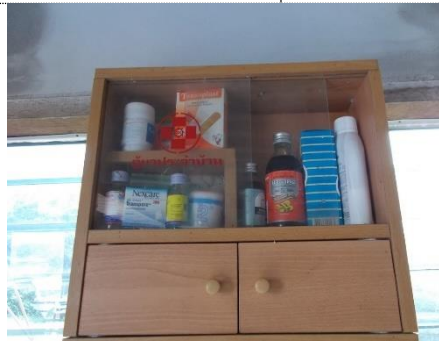
| มาตรการป้องกันและแก้ไข ผลกระทบสิ่งแวดล้อม | ผลการปฏิบัติตามมาตรการฯ | ปัญหา อุปสรรค ที่ไม่สามารถปฏิบัติ ตามมาตรการ และแนวทางแก้ไข | ภาพประกอบ |
|---|--|--|---|
| 5. ให้จัดเตรียมอุปกรณ์ หรือเครื่องมือต่างๆ เพื่อใช้ในการปฐมพยาบาลเบื้องต้นไว้ให้พร้อม | - มีการจัดเตรียมอุปกรณ์ปฐมพยาบาล ยารักษาโรคไว้อย่างเพียงพอ | - ไม่มี | <p>อุปกรณ์ปฐมพยาบาลและยาเวชภัณฑ์</p> |

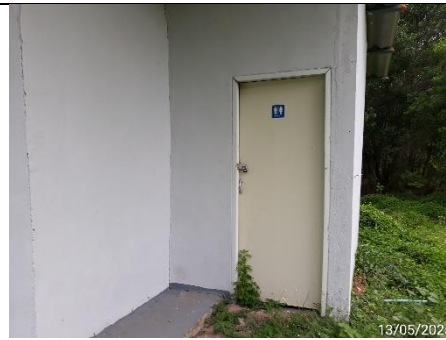
| มาตรการป้องกันและแก้ไข ผลกระทบสิ่งแวดล้อม | ผลการปฏิบัติตามมาตรการฯ | ปัญหา อุปสรรค ที่ไม่สามารถปฏิบัติ ตามมาตรการ และแนวทางแก้ไข | ภาพประกอบ |
|--|---|--|--|
| 6. ให้จัดหาน้ำดื่มที่สะอาด และสร้างห้องสุขาไว้ บริการคนงานอย่างเพียงพอ | - ได้จัดสร้างห้องสุขาไว้สำหรับพนักงานแล้ว | - ไม่มี | ห้องสุขาสำหรับพนักงาน |

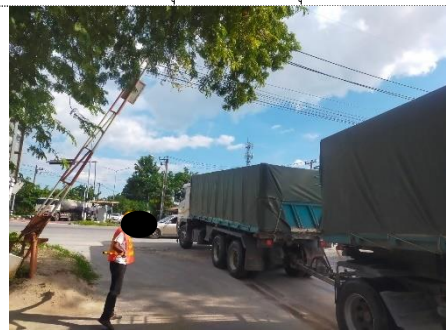
| มาตรการป้องกันและแก้ไข ผลกระทบสิ่งแวดล้อม | ผลการปฏิบัติตามมาตรการฯ | ปัญหา อุปสรรค ที่ไม่สามารถปฏิบัติ ตามมาตรการ และแนวทางแก้ไข | ภาพประกอบ |
|--|---|--|---|
| 5. จัดเจ้าหน้าที่กำกับการจราจร บริเวณปาก ทางเข้า-ออกโครงการที่เชื่อมต่อกับทางหลวง หมายเลข 3145 | - ในช่วงที่มีรถบรรทุกแร่ขนส่งออกสู่ทางหลวง หมายเลข 3145 ได้มีเจ้าหน้าที่คอยอำนวยความสะดวก สะดวกการจราจร | - ไม่มี | เจ้าหน้าที่คอยอำนวยความสะดวก บริเวณปากทางเข้า-ออกของโครงการ |

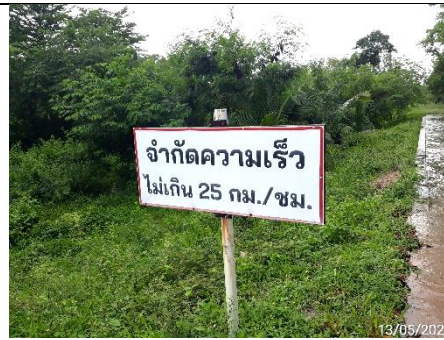
| มาตรการป้องกันและแก้ไข ผลกระทบสิ่งแวดล้อม | ผลการปฏิบัติตามมาตรการฯ | ปัญหา อุปสรรค ที่ไม่สามารถปฏิบัติ ตามมาตรการ และแนวทางแก้ไข | ภาพประกอบ |
|---|--|--|---|
| 3.2 การคมนาคม 1. การบรรทุกแร่ ให้ตรวจสอบปริมาณแร่ที่ใส่ในรถบรรทุก ให้น้ำหนักแร่ไม่เกินพิกัดน้ำหนักที่กฎหมายกำหนด เพื่อป้องกันเส้นทางถนนชำรุด และป้องกันการเกิดอุบัติเหตุจากการบรรทุกเกินพิกัด และควบคุมความเร็วของรถ โดยเฉพาะช่วงถนนดินลูกรังและช่วงที่ผ่านชุมชนจะต้องใช้ความเร็วไม่เกิน 25 กิโลเมตร/ชั่วโมง | - มีการติดตั้งป้ายเตือนรถบรรทุกและชะลอความเร็วบริเวณริมเส้นทางขนส่งแร่ของโครงการ - มีการกำชับพนักงานขับรถให้ใช้ความเร็วไม่เกิน 25 กม./ชม. | - ไม่มี | ป้ายจำกัดความเร็ว |

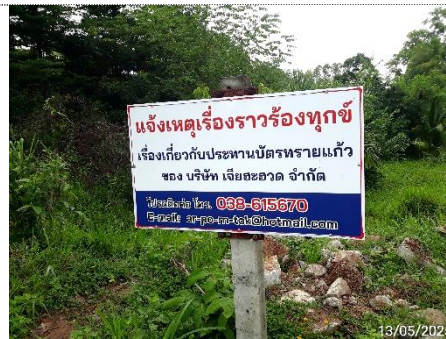
| มาตรการป้องกันและแก้ไข ผลกระทบสิ่งแวดล้อม | ผลการปฏิบัติตามมาตรการฯ | ปัญหา อุปสรรค ที่ไม่สามารถปฏิบัติ ตามมาตรการ และแนวทางแก้ไข | ภาพประกอบ |
|--|--|--|---|
| 6. หากได้รับการร้องเรียนจากประชาชนถึงความเดือดร้อนที่เกิดขึ้นจากการคมนาคมขนส่งแร่ของโครงการ ได้แก่ การพังกระจายของฝุ่นละออง อุบัติเหตุต่างๆ บนท้องถนน ทางโครงการต้องรับผิดชอบดำเนินการแก้ไขทันที | - หากมีการร้องเรียนที่มีสาเหตุมาจากกิจกรรมการทำเหมืองแร่ของโครงการ โครงการจะประสานหน่วยงานที่เกี่ยวข้องในการเข้าตรวจสอบข้อเท็จจริงเพื่อหาทางแก้ไขต่อไป | - ไม่มี | <p>ป้ายแจ้งเหตุร้องทุกข์</p> |

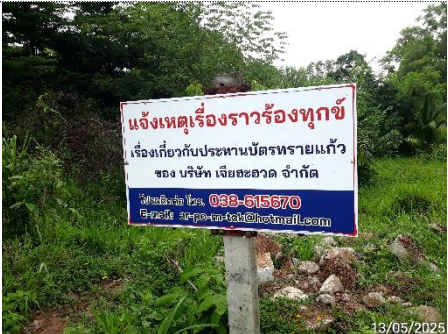
| มาตรการป้องกันและแก้ไขผลกระทบสิ่งแวดล้อม | ผลการปฏิบัติตามมาตรการฯ | ปัญหา อุปสรรค ที่ไม่สามารถปฏิบัติตามมาตรการ และแนวทางแก้ไข | ภาพประกอบ |
|--|--|--|---|
| 4. ในกรณีที่มีข้อร้องเรียนเกิดขึ้น ให้คณะกรรมการตรวจสอบข้อร้องเรียนดำเนินการตรวจสอบข้อร้องเรียนอย่างยุติธรรม พร้อมทั้งจัดทำมาตรการป้องกันและแก้ไขปัญหาดังกล่าว | - หากมีการร้องเรียนจากราษฎรที่อยู่ในบริเวณใกล้เคียงว่าได้รับผลกระทบจากการทำเหมืองโครงการจะประสานหน่วยงานที่เกี่ยวข้อง เพื่อเข้าตรวจสอบหาข้อเท็จจริงแล้วหาทางแก้ไขปัญหายอย่างเร่งด่วน | - ไม่มี | <p>ป้ายแจ้งเหตุเรื่องร้องทุกข์</p> |

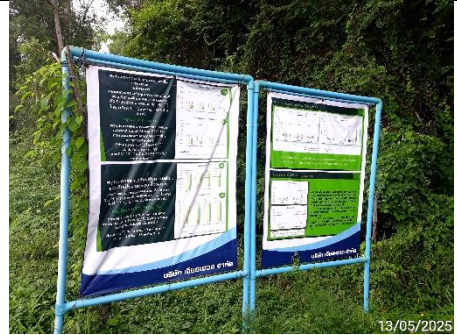
| มาตรการป้องกันและแก้ไข ผลกระทบสิ่งแวดล้อม | ผลการปฏิบัติตามมาตรการฯ | ปัญหา อุปสรรค ที่ไม่สามารถปฏิบัติ ตามมาตรการ และแนวทางแก้ไข | ภาพประกอบ |
|--|--|--|---|
| 5. ให้มีการประชาสัมพันธ์ข้อมูลเกี่ยวกับผลการ ปฏิบัติตามมาตรการป้องกันและแก้ไขผลกระทบ สิ่งแวดล้อม และผลการแก้ไขปัญหาข้อร้องเรียน ต่างๆ (ถ้ามี) ได้แก่ ผลการติดตามตรวจสอบ ผลกระทบสิ่งแวดล้อม ผลการดำเนินการตาม มาตรการป้องกัน หรือลดผลกระทบสิ่งแวดล้อมที่ อาจมีผลกระทบต่อสุขภาพของประชาชน แก่ ชุมชน โรงพยาบาลส่งเสริมสุขภาพประจำตำบล สาธารณสุข อำเภอ และสาธารณสุขจังหวัด โดยติดตั้งป้าย ประชาสัมพันธ์ขนาดใหญ่สามารถมองเห็นได้ชัดเจน ประชาชนในชุมชนสามารถเข้าถึงข้อมูลได้ง่าย | <ul style="list-style-type: none"> - ได้มีการประชาสัมพันธ์ข้อมูลเกี่ยวกับการดำเนิน โครงการ ผลการปฏิบัติตามเงื่อนไขสิ่งแวดล้อม และผลการตรวจวัดคุณภาพสิ่งแวดล้อม ให้ชุมชน ใกล้เคียงได้รับทราบ ผ่านทางคณะกรรมการ มวลชนสัมพันธ์ และผู้นำชุมชน - ได้มีการติดป้ายประกาศเกี่ยวกับผลการตรวจวัด คุณภาพสิ่งแวดล้อมไว้บริเวณด้านหน้าโครงการ | - ไม่มี | <p>ป้ายประชาสัมพันธ์ผลการตรวจวัดสิ่งแวดล้อมบริเวณ ด้านหน้าโครงการ</p> |

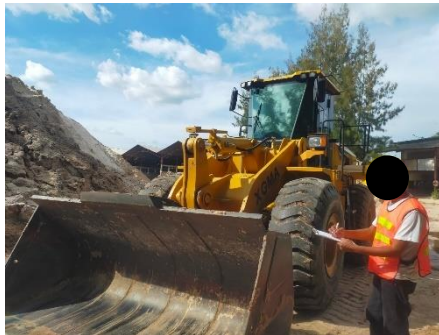
| มาตรการป้องกันและแก้ไข ผลกระทบสิ่งแวดล้อม | ผลการปฏิบัติตามมาตรการฯ | ปัญหา อุปสรรค ที่ไม่สามารถปฏิบัติ ตามมาตรการ และแนวทางแก้ไข | ภาพประกอบ |
|--|---|--|--|
| 3. ให้ตรวจสอบประสิทธิภาพและความพร้อมของ เครื่องมือเครื่องจักรประเภทต่างๆ ก่อนดำเนินการ เพื่อมิให้เกิดอันตรายต่อผู้ใช้ | - มีการตรวจสอบประสิทธิภาพเครื่องจักรและ อุปกรณ์ทุกครั้งก่อนการปฏิบัติงาน | - ไม่มี | เจ้าหน้าที่ตรวจสอบเช็คสภาพรถอยู่เป็นประจำ |

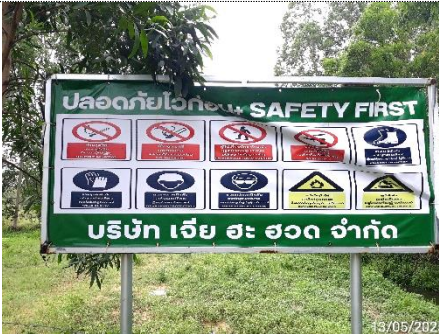
| มาตรการป้องกันและแก้ไข ผลกระทบสิ่งแวดล้อม | ผลการปฏิบัติตามมาตรการฯ | ปัญหา อุปสรรค ที่ไม่สามารถปฏิบัติ ตามมาตรการ และแนวทางแก้ไข | ภาพประกอบ |
|--|---|--|--|
| 5. ปฏิบัติตามวิธีการให้ความคุ้มครองแก่พนักงาน และความปลอดภัยแก่บุคคลภายนอก ตาม กฎกระทรวงฉบับที่ 9 (พ.ศ.2513) และกฎกระทรวง ฉบับที่ 50 (พ.ศ.2525) ออกตามความในมาตราที่ 17 แห่งพระราชบัญญัติแร่ พ.ศ. 2510 ในส่วนที่ เกี่ยวข้องกับการทำเหมืองอย่างเคร่งครัด | - โครงการได้มีการระเบียบเกี่ยวกับความปลอดภัยใน การทำงานเพื่อให้พนักงานนำไปปฏิบัติ - ได้มีการจัดเตรียมอุปกรณ์ป้องกันภัยส่วนบุคคล ให้กับพนักงานอย่างเพียงพอ - โครงการได้จัดทำป้ายสถิติความปลอดภัย โดย ติดตั้งไว้บริเวณโครงการในจุดที่สังเกตเห็นได้ง่าย - หากการทำเหมืองส่งผลกระทบต่อบุคคลภายนอก โครงการจะรีบดำเนินการแก้ไข และชดเชย ค่าเสียหายอย่างเร่งด่วน | - ไม่มี | ป้ายเตือนเขตการสวมใส่อุปกรณ์ PPE |

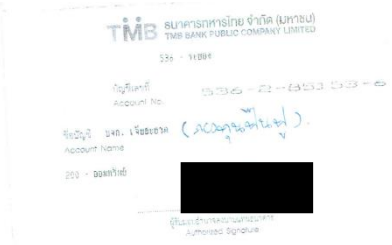
| มาตรการป้องกันและแก้ไขผลกระทบสิ่งแวดล้อม | ผลการปฏิบัติตามมาตรการฯ | ปัญหา อุปสรรค ที่ไม่สามารถปฏิบัติตามมาตรการ และแนวทางแก้ไข | ภาพประกอบ |
|---|--|--|---|
| 2. จัดทำแผนการฟื้นฟูพื้นที่เหมืองแร่ให้สอดคล้องกับแผนผังโครงการทำเหมือง และให้จัดตั้งกองทุนฟื้นฟูสภาพพื้นที่ ทำเหมือง โดยกำหนดเงินงบประมาณกองทุนตามแผนงานการฟื้นฟูพื้นที่ทำเหมืองที่ผ่านการเห็นชอบจากกรมอุตสาหกรรมพื้นฐานและการเหมืองแร่ ทั้งนี้ การบริหารจัดการกองทุนให้เป็นไปตามระเบียบหรือแนวทางปฏิบัติที่กรมอุตสาหกรรมพื้นฐานและการเหมืองแร่กำหนด พร้อมทั้งรายงานผลการดำเนินงานให้กรมอุตสาหกรรมพื้นฐานและการเหมืองแร่ และหน่วยงานที่เกี่ยวข้องทราบทุกปี | - โครงการได้จัดทำแผนการฟื้นฟูพื้นที่ทำเหมืองแร่สอดคล้องกับแผนผังโครงการทำเหมืองฉบับที่เปลี่ยนแปลงใหม่ รายละเอียดแสดงดังเอกสารแนบ 8 - โครงการได้จัดตั้งกองทุนฟื้นฟูสภาพพื้นที่ทำเหมืองโดยจัดสรรเงินเข้ากองทุนเป็นประจำทุกปี เพื่อใช้เป็นค่าใช้จ่ายในการปรับปรุงฟื้นฟูพื้นที่ผ่านการทำเหมือง รายละเอียดแสดงดังเอกสารแนบ 9 | - ไม่มี | <p>บัญชีกองทุนฟื้นฟูสภาพพื้นที่ทำเหมือง</p> |

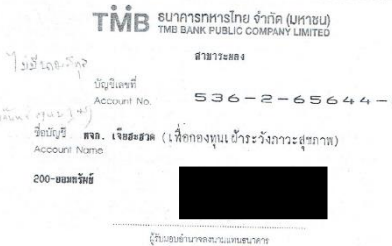
| มาตรการป้องกันและแก้ไขผลกระทบสิ่งแวดล้อม | ผลการปฏิบัติตามมาตรการฯ | ปัญหา อุปสรรค ที่ไม่สามารถปฏิบัติตามมาตรการ และแนวทางแก้ไข | ภาพประกอบ |
|---|--|--|---|
| 3. จัดสรรเงินงบประมาณเข้ากองทุนเฝ้าระวังภาวะสุขภาพปีละ 80,000 บาท ตลอดอายุประทานบัตรตามมาตรการป้องกันและแก้ไขผลกระทบสิ่งแวดล้อมที่กำหนดไว้ในรายงานผลกระทบสิ่งแวดล้อมเบื้องต้น เพื่อดำเนินการกิจกรรมเฝ้าระวังสุขภาพและกิจกรรมด้านสาธารณสุข ทั้งนี้ การจัดเก็บและบริหารจัดการกองทุนให้เป็นไปตามระเบียบหรือแนวทางปฏิบัติที่กรมอุตสาหกรรมพื้นฐานและการเหมืองแร่กำหนด พร้อมทั้งรายงาน | - โครงการได้จัดสรรเงินเข้ากองทุนเฝ้าระวังภาวะสุขภาพเป็นประจำทุกปี ตามที่เงื่อนไขกำหนด เพื่อใช้ในการดำเนินกิจกรรมเฝ้าระวังสุขภาพและกิจกรรมด้านสาธารณสุขของชุมชนโดยรอบพื้นที่เหมืองแร่ รายละเอียดแสดงดังเอกสารแนบ 5 | - ไม่มี | <p>บัญชีกองทุนเฝ้าระวังภาวะสุขภาพ</p> |
