บทที่ 2

ผลการปฏิบัติตามมาตรการป้องกันและแก้ไขผลกระทบสิ่งแวดล้อม และมาตรการติดตามตรวจสอบผลกระทบสิ่งแวดล้อม

2.1 มาตรการป้องกันและแก้ไขผลกระทบสิ่งแวดล้อม

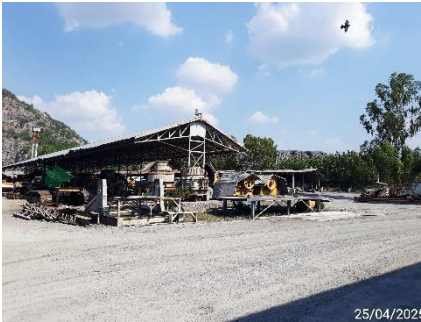
มาตรการป้องกันและแก้ไข ผลกระทบสิ่งแวดล้อม	ผลการปฏิบัติตามมาตรการฯ	ปัญหา อุปสรรค ที่ไม่สามารถปฏิบัติ ตามมาตรการ และแนวทางแก้ไข	ภาพประกอบ
1.3 เสี่ยง ความสั่นสะเทือนและหินปลิว 1) ให้ดูแลรักษาสภาพเครื่องจักรและอุปกรณ์ต่างๆ ให้อยู่ในสภาพที่สมบูรณ์สามารถใช้งานได้ตามปกติ เพื่อลดระดับเสียงจากการทำงานของเครื่องจักร	- โครงการได้จัดให้มีเจ้าหน้าที่คอยตรวจตรา ตรวจสอบ การทำงานของเครื่องจักรอยู่เป็นประจำ โดยหาก พบว่าเครื่องจักรหรืออุปกรณ์ชนิดใดชำรุดเสียหาย หรือก่อให้เกิดเสียงดังผิดปกติ จะรีบดำเนินการนำเข้า ซ่อมเพื่อทำการซ่อมแซมแก้ไขต่อไป	- ไม่มี

<p>25/04/2025</p> <p>อยู่ซ่อมภายในพื้นที่โครงการ</p>

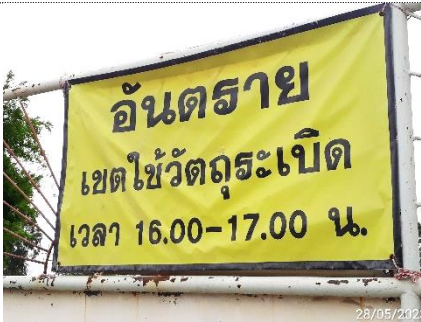
3) ให้ใช้ปริมาณวัตถุระเบิดสูงสุดไม่เกิน 28 กิโลกรัม/ จังหวะถ่วง และทำการระเบิดวันละ 1 ครั้ง ช่วงเวลา 16.00-17.00 น. โดยกำหนดให้ก่อนและ หลังการระเบิดต้องจัดให้มีพนักงานตรวจตราใน รัศมี 100 เมตร และเปิดสัญญาณที่สามารถเห็น และได้ยินชัดเจนในรัศมีระยะ 500 เมตร อย่าง น้อย 3 นาทีทุกครั้ง	- โครงการได้ออกแบบการระเบิดที่เป็นไปตามเงื่อนไข กำหนดอย่างเคร่งครัด โดยในการระเบิดหน้าเหมือง แต่ละครั้ง มีการใช้วัตถุระเบิดไม่เกิน 28 กิโลกรัม/ จังหวะถ่วง - โครงการได้ทำการระเบิดหน้าเหมืองวันละ 1 ครั้ง ในช่วงเวลา 16.00-17.00 น. พร้อมทั้งจัดให้มี สัญญาณเสียงเตือนให้ได้ยินในรัศมี 500 เมตร และ จัดเจ้าหน้าที่ตรวจตราในรัศมี 100 เมตร จากจุด ระเบิด	- ไม่มี

<p>28/05/2023</p> <p>ป้ายเตือนเวลาระเบิด</p>

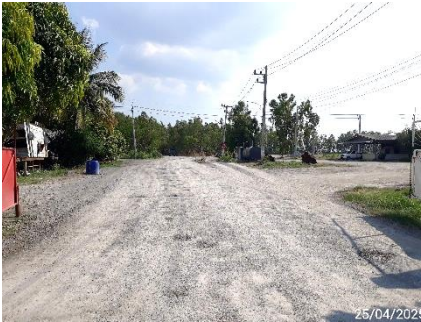
มาตรการป้องกันและแก้ไข ผลกระทบสิ่งแวดล้อม	ผลการปฏิบัติตามมาตรการฯ	ปัญหา อุปสรรค ที่ไม่สามารถปฏิบัติ ตามมาตรการ และแนวทางแก้ไข	ภาพประกอบ
1.5 ทรัพยากรดิน ให้นำเลือกดินที่เกิดขึ้นจากการทำเหมืองไปใช้ ประโยชน์ในการจัดสร้างคันทำนบดินอัดแน่นเพื่อ ปลุกต้นไม้ และนำไปใช้ปรับปรุงเส้นทางขนส่งแร่ ในพื้นที่โครงการ	- การทำเหมืองในปัจจุบันเป็นการเปิดทำเหมืองทับ พื้นที่เดิมซึ่งไม่มีเปลือกดินปิดทับ ซึ่งพบเศษดิน ปะปนบ้างในบริเวณที่พบโพรงดิน แต่มีปริมาณ ไม่มาก โดยได้นำไปปรับปรุงเส้นทางขนส่งแร่ทั้งหมด	- ไม่มี

<p>25/04/2025</p> <p>เส้นทางขนส่งแร่ของโครงการ</p>

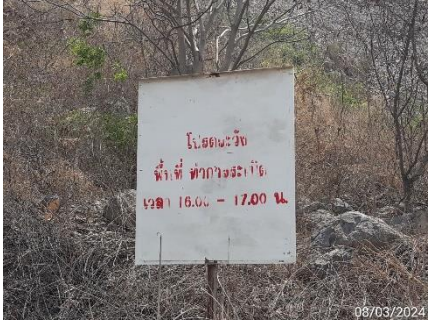
มาตรการป้องกันและแก้ไขผลกระทบสิ่งแวดล้อม	ผลการปฏิบัติตามมาตรการฯ	ปัญหา อุปสรรค ที่ไม่สามารถปฏิบัติตามมาตรการ และแนวทางแก้ไข	ภาพประกอบ
<p>3. คุณค่าการใช้ประโยชน์ของมนุษย์</p> <p>3.1 คมนาคม</p> <p>1) ให้ดูแลรักษาป้ายเตือนระวังรถบรรทุกที่จัดสร้างไว้ก่อนถึงบริเวณทางเข้า-ออก ด้านหน้าโรงโม่หินของโครงการป้ายแจ้งเตือนการระเบิดบริเวณเส้นทางสาธารณะที่ปรับปรุงใหม่ทางด้านทิศเหนือ รวมทั้งป้ายเตือนจราจรต่างๆ ของโครงการที่ได้ติดตั้งไว้ให้อยู่ในสภาพที่ดี หากเกิดการชำรุดเสียหายให้รีบดำเนินการซ่อมแซม</p>	<p>- โครงการได้ดูแลรักษาป้ายสัญญาณจราจรต่างๆ บริเวณริมเส้นทางขนส่งแร่ รวมป้ายแจ้งเตือนการระเบิดริมเส้นทางสาธารณะทางด้านทิศเหนือให้อยู่ในสภาพที่ดีอยู่เสมอ ซึ่งหากมีการชำรุดเสียหายจะรีบดำเนินการปรับปรุงซ่อมแซมอย่างเร่งด่วน</p>	<p>- ไม่มี</p>

<p>ป้ายเตือนเวลาระเบิดริมเส้นทางด้านทิศเหนือ</p>
<p>2) ให้ดูแลรักษาสภาพเส้นทางขนส่งแร่ให้อยู่ในสภาพที่ใช้งานได้ดีอยู่เสมอ โดยเฉพาะเส้นทางขนส่งแร่ภายในโครงการ และเส้นทางก่อนออกสู่ทางหลวงชนบทหมายเลข นว. 4015 และหากเกิดการชำรุดเสียหายทางโครงการจะต้องรีบดำเนินการประสานกับหน่วยงานที่ดูแลเพื่อปรับปรุงและแก้ไขทันที</p>	<p>- โครงการได้ดูแลรักษาเส้นทางขนส่งแร่ โดยเฉพาะเส้นทางก่อนออกสู่ทางหลวงชนบทหมายเลข นว. 4015 ให้มีสภาพการใช้งานได้ดีอยู่เสมอ ซึ่งหากมีการชำรุดเสียหายจะรีบดำเนินการประสานงานกับหน่วยงานที่เกี่ยวข้องเพื่อทำการปรับปรุงซ่อมแซมอย่างเร่งด่วนต่อไป</p>	<p>- ไม่มี</p>

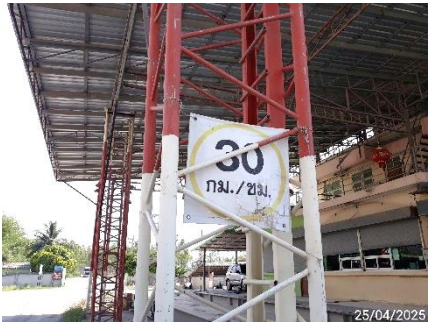
มาตรการป้องกันและแก้ไข ผลกระทบสิ่งแวดล้อม	ผลการปฏิบัติตามมาตรการฯ	ปัญหา อุปสรรค ที่ไม่สามารถปฏิบัติ ตามมาตรการ และแนวทางแก้ไข	ภาพประกอบ
6) กำหนดให้การขนส่งแร่ของโครงการจะต้อง ดำเนินการดังนี้ <ul style="list-style-type: none">- ให้ความควบคุมความเร็วของรถบรรทุกที่วิ่งภายใน โครงการให้ใช้ความเร็วไม่เกิน 30 กม./ชม. ส่วนรถบรรทุกที่วิ่งภายนอกโครงการให้ใช้ ความเร็วตามกฎหมายกำหนด- ให้รถบรรทุกแร่ของโครงการต้องควบคุม น้ำหนัก และความเร็วตามที่กฎหมายกำหนด- ให้อบรมพนักงานขับรถบรรทุกแร่ให้ปฏิบัติ ตามกฎหมายจราจรอย่างเคร่งครัด- กำหนดให้การบรรทุกแร่ทุกครั้ง จะต้องทำ การปิดคลุมผ้าใบให้มิดชิดรวมทั้งจะต้องทำ การปิดฝากระบะข้างและท้ายของรถบรรทุก แร่ให้เรียบร้อย ทั้งนี้เพื่อป้องกันการตกหล่น ของแร่หรือการฟุ้งกระจายของฝุ่นละออง	<ul style="list-style-type: none">- โครงการได้กำหนดความเร็วรถบรรทุกที่วิ่งภายใน โครงการให้ไม่เกิน 30 กิโลเมตร/ชั่วโมง ส่วนเส้นทาง ภายนอกให้ใช้ความเร็วตามที่กฎหมายกำหนด- โครงการได้กำชับให้พนักงานขับรถบรรทุกแร่ บรรทุก น้ำหนักไม่เกินกว่าที่กฎหมายกำหนด เพื่อป้องกัน เส้นทางมิให้ชำรุดเสียหายเร็วกว่ากำหนด- พนักงานขับรถบรรทุกแร่ของโครงการทุกคน มีใบอนุญาตขับรถประเภทรถบรรทุก ซึ่งผ่านการ อบรมเกี่ยวกับกฎจราจรต่างๆ และความปลอดภัยใน การขับรถจากกรมการขนส่งทางบก อย่างไรก็ตาม โครงการได้กำชับให้พนักงานขับรถทุกคนขับรถด้วยความ ระมัดระวังเพื่อป้องกันอุบัติเหตุต่อผู้ร่วมใช้ เส้นทาง	<ul style="list-style-type: none">- ไม่มี	<div>

<p>ป้ายจำกัดความเร็วไม่เกิน 30 กม./ชม.</p></div> <div>

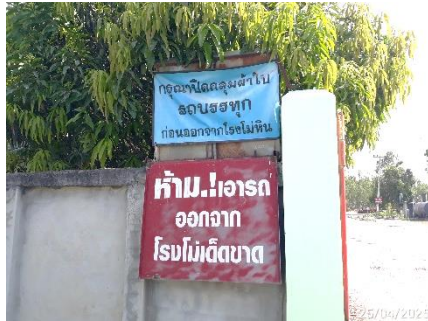
<p>ป้ายปิดคลุมผ้าใบก่อนออกจากพื้นที่โครงการ</p></div>

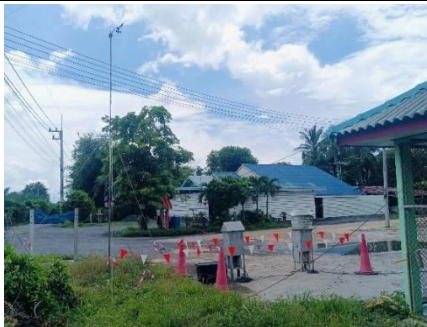
มาตรการติดตามตรวจสอบ ผลกระทบสิ่งแวดล้อม	ผลการปฏิบัติตามมาตรการฯ	ปัญหา อุปสรรค ที่ไม่สามารถปฏิบัติตาม มาตรการ และแนวทางแก้ไข	ภาพประกอบ
<p>1. คุณภาพอากาศ</p> <p>ให้ทำการตรวจวัดคุณภาพอากาศในรูปของฝุ่น ละอองรวม (TSP) และฝุ่นละอองขนาดไม่เกิน 10 ไมครอน (PM-10) จำนวน 2 สถานี ได้แก่</p> <ul style="list-style-type: none"> - บ้านหัวเขาพระไกร - บ้านพุน้อย <p>และทำการตรวจวัดความเร็วและทิศทางลม บริเวณบ้านหัวเขาพระไกร ปีละ 2 ครั้ง สถานีละ 3 วันต่อเนื่อง (ช่วงเดือน เมษายน-พฤษภาคม และช่วงเดือนพฤศจิกายน- ธันวาคม)</p>	<ul style="list-style-type: none"> - ทำการตรวจวัดคุณภาพอากาศในรูปของปริมาณ TSP และ PM-10 ในช่วงวันที่ 26-29 พฤษภาคม 2568 จำนวน 2 สถานี ตามที่เงื่อนไขกำหนด พบว่า มีค่า TSP อยู่ในช่วง 0.161-0.179 มิลลิกรัม/ลูกบาศก์เมตร และค่า PM-10 อยู่ในช่วง 0.050-0.066 มิลลิกรัม/ลูกบาศก์เมตร ซึ่งมีค่าอยู่ในเกณฑ์ที่มาตรฐานกำหนด - ทำการตรวจวัดความเร็วและทิศทางลมบริเวณ บ้านหัวเขาพระไกร ในช่วงวันที่ 26-29 พฤษภาคม 2568 พบว่า มีความเร็วลมเฉลี่ยอยู่ ในช่วง 0.40-3.60 เมตร/วินาที ลมส่วนใหญ่พัด มาจากทางด้านทิศตะวันตกเฉียงใต้ 	<p>- ไม่มี</p>

<p>ตรวจวัดคุณภาพอากาศ บริเวณบ้านหัวเขาพระไกร</p>

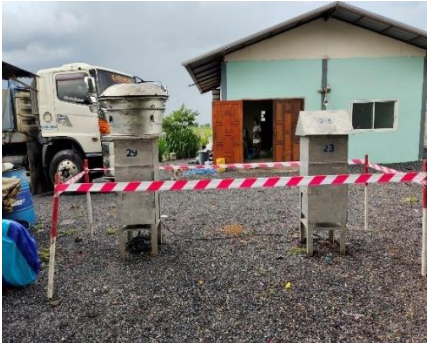
<p>ตรวจวัดคุณภาพอากาศ บริเวณบ้านพุน้อย</p>

จากผลการตรวจวัดคุณภาพอากาศในรูปของปริมาณฝุ่นละอองแขวนลอยรวม (TSP) ในช่วงวันที่ 26-29 พฤษภาคม 2568 พบว่า บ้านหัวเขาพระไกร มีค่า TSP อยู่ในช่วง 0.161-0.165 มิลลิกรัม/ลูกบาศก์เมตร ค่า PM-10 อยู่ในช่วง 0.050-0.057 มิลลิกรัม/ลูกบาศก์เมตร และบ้านพุน้อย มีค่า TSP อยู่ในช่วง 0.173-0.179 มิลลิกรัม/ลูกบาศก์เมตร ค่า PM-10 อยู่ในช่วง 0.061-0.066 มิลลิกรัม/ลูกบาศก์เมตร ซึ่งอยู่ในเกณฑ์มาตรฐานตามประกาศคณะกรรมการสิ่งแวดล้อมแห่งชาติ ฉบับที่ 24 พ.ศ. 2547 เรื่อง กำหนดมาตรฐานคุณภาพอากาศในบรรยากาศโดยทั่วไป ที่กำหนดค่า TSP ไว้ไม่เกิน 0.330 มิลลิกรัม/ลูกบาศก์เมตร

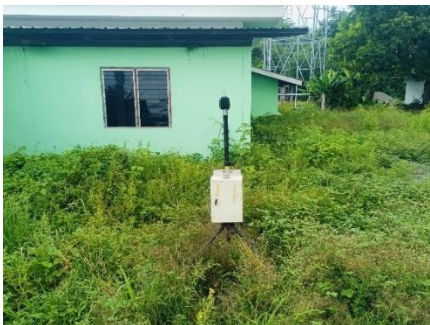
มาตรการติดตามตรวจสอบ ผลกระทบสิ่งแวดล้อม	ผลการปฏิบัติตามมาตรการฯ	ปัญหา อุปสรรค ที่ไม่สามารถปฏิบัติตาม มาตรการ และแนวทางแก้ไข	ภาพประกอบ
<p>2. เสียง</p> <p>ให้ทำการตรวจวัดระดับเสียงในรูปของระดับเสียงเฉลี่ย 24 ชั่วโมง และระดับเสียงสูงสุด จำนวน 2 สถานี ได้แก่</p> <ul style="list-style-type: none"> - บ้านหัวเขาพระไกร - บ้านพุน้อย <p>ปีละ 2 ครั้ง สถานีละ 3 วันต่อเนื่อง (ช่วงเดือนเมษายน-พฤษภาคม และช่วงเดือนพฤศจิกายน-ธันวาคม)</p>	<p>- ทำการตรวจวัดระดับเสียงในรูปของระดับเสียงเฉลี่ย 24 ชั่วโมง (Leq 24 hr.) และระดับเสียงสูงสุด (Lmax) ในช่วงวันที่ 26-29 พฤษภาคม 2568 จำนวน 2 สถานี ตามที่เงื่อนไขกำหนดพบว่า มีค่า Leq 24 hr. อยู่ในช่วง 49.2-58.6 เดซิเบล เอ และค่า Lmax อยู่ในช่วง 79.1-97.9 เดซิเบล เอ ซึ่งมีค่าอยู่ในเกณฑ์ที่มาตรฐานกำหนด</p>	<p>- ไม่มี</p>

<p>ตรวจวัดระดับเสียงบริเวณบ้านหัวเขาพระไกร</p>

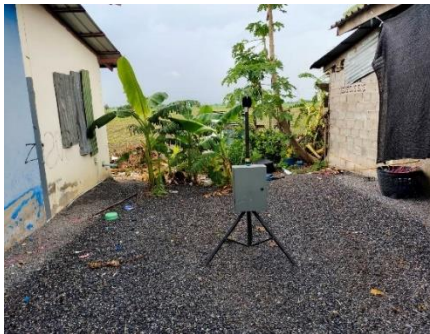
<p>ตรวจวัดระดับเสียงบริเวณบ้านพุน้อย</p>

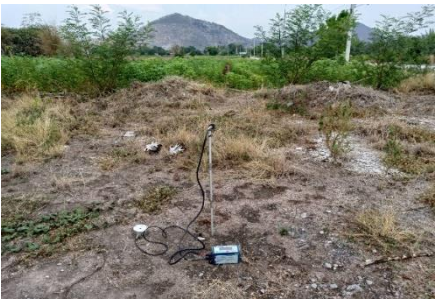
มาตรการติดตามตรวจสอบ ผลกระทบสิ่งแวดล้อม	ผลการปฏิบัติตามมาตรการฯ	ปัญหา อุปสรรค ที่ไม่สามารถปฏิบัติตาม มาตรการ และแนวทางแก้ไข	ภาพประกอบ
<p>3. แรงสั่นสะเทือน</p> <p>ให้ทำการตรวจวัดแรงสั่นสะเทือนในรูปของค่า ความเร็วอนุภาคสูงสุด ความถี่ และการจัด จำนวน 3 สถานี คือ</p> <ul style="list-style-type: none"> - บ้านห้วยเขาพระไกร - บ้านพุน้อย - ขอบแปลงพื้นที่โครงการ <p>ปีละ 2 ครั้ง (ช่วงเดือนเมษายน-พฤษภาคม และช่วง เดือนพฤศจิกายน-ธันวาคม)</p>	<p>- ทำการตรวจวัดแรงสั่นสะเทือนจากการระเบิด หน้าเหมืองในวันที่ 27 พฤษภาคม 2568 จำนวน 3 สถานี ตามที่เงื่อนไขกำหนด พบว่า บริเวณบ้าน พุน้อย มีค่าความเร็วอนุภาคสูงสุด มีค่ามากที่สุด เมื่อเทียบกับสถานีอื่นๆ โดยมีค่าความเร็วอนุภาค สูงสุดในแนวแกนนอน เท่ากับ 0.899 มิลลิเมตร/ วินาที ความถี่ เท่ากับ 12 เฮิรตซ์ และค่าการจัด เท่ากับ 0.011 มิลลิเมตร ซึ่งมีค่าอยู่ในเกณฑ์ที่ มาตรฐานกำหนด</p>	- ไม่มี

<p>ตรวจวัดแรงสั่นสะเทือนบริเวณ บ้านห้วยเขาพระไกร</p>

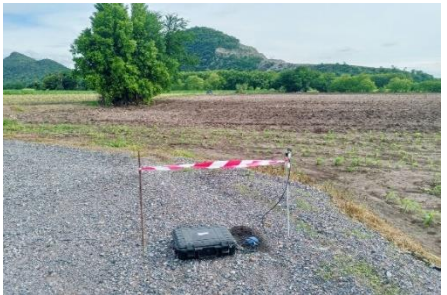
<p>ตรวจวัดแรงสั่นสะเทือนบริเวณบ้านพุน้อย</p>   <p>ตรวจวัดแรงสั่นสะเทือน บริเวณขอบแปลงพื้นที่โครงการ</p>

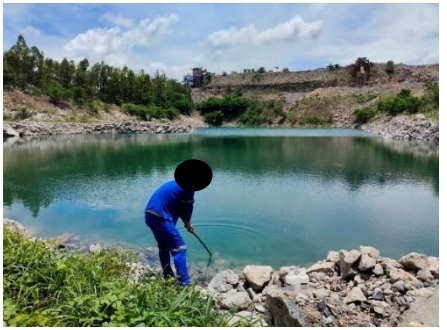
มาตรการติดตามตรวจสอบ ผลกระทบสิ่งแวดล้อม	ผลการปฏิบัติตามมาตรการฯ	ปัญหา อุปสรรค ที่ไม่สามารถปฏิบัติตาม มาตรการ และแนวทางแก้ไข	ภาพประกอบ
<p>4. คุณภาพน้ำผิวดิน</p> <p>ให้ทำการเก็บตัวอย่างน้ำผิวดินเพื่อการวิเคราะห์ คุณภาพน้ำ ประกอบด้วยดัชนี ความเป็นกรด-ด่าง ความกระด้างทั้งหมด ตะกอนแขวนลอย และความขุ่น จำนวน 2 สถานี ได้แก่</p> <ul style="list-style-type: none"> - ชุมเหมืองของโครงการ - ห้วยไม่มีชื่อด้านทิศตะวันออก <p>ปีละ 2 ครั้ง (ช่วงเดือนเมษายน-พฤษภาคม และช่วง เดือนพฤศจิกายน-ธันวาคม)</p>	<p>- ทำการเก็บตัวอย่างน้ำผิวดิน จำนวน 2 สถานี ตาม เงื่อนไขกำหนด ในวันที่ 28 พฤษภาคม 2568 เพื่อนำไปวิเคราะห์คุณภาพน้ำ ซึ่งพบว่า ดัชนี ต่างๆ ที่ทำการวิเคราะห์มีค่าอยู่ในเกณฑ์ที่ มาตรฐานกำหนด</p>	<p>- ไม่มี</p>

<p>เก็บตัวอย่างน้ำผิวดินบริเวณชุมเหมืองของโครงการ</p>

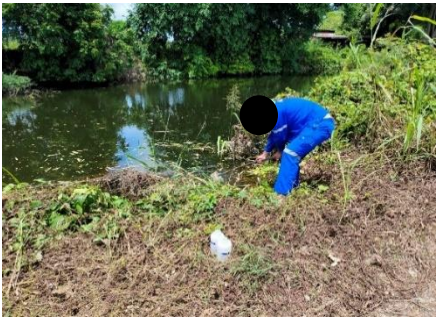
<p>เก็บตัวอย่างน้ำผิวดินบริเวณห้วยไม่มีชื่อ ด้านทิศตะวันออก</p>

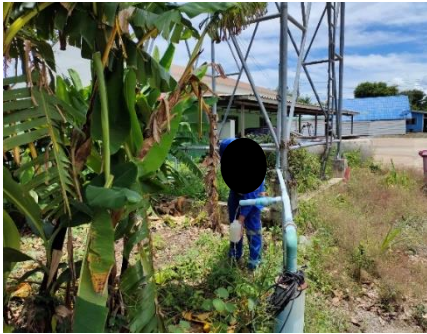
มาตรการติดตามตรวจสอบ ผลกระทบสิ่งแวดล้อม	ผลการปฏิบัติตามมาตรการฯ	ปัญหา อุปสรรค ที่ไม่สามารถปฏิบัติตาม มาตรการ และแนวทางแก้ไข	ภาพประกอบ
<p>5. คุณภาพน้ำใต้ดิน ให้ทำการเก็บตัวอย่างน้ำใต้ดินเพื่อทำการวิเคราะห์ คุณภาพน้ำ ประกอบด้วยดัชนี ความเป็นกรด-ด่าง ความกระด้างทั้งหมด และตะกอนละลายทั้งหมด จำนวน 2 สถานี ได้แก่</p> <ul style="list-style-type: none"> - บ่อบาดาลบ้านห้วยเขาพระไกร - บ่อบาดาลบ้านพุน้อย <p>ปีละ 2 ครั้ง (ช่วงเดือนเมษายน-พฤษภาคม และช่วง เดือนพฤศจิกายน-ธันวาคม)</p>	<p>- ทำการเก็บตัวอย่างน้ำใต้ดิน จำนวน 2 สถานี ตาม เงื่อนไขกำหนด ในวันที่ 28 พฤษภาคม 2568 เพื่อนำไปวิเคราะห์คุณภาพน้ำ ซึ่งพบว่า ดัชนี ต่างๆ ที่ทำการวิเคราะห์มีค่าอยู่ในเกณฑ์ที่ มาตรฐานกำหนด</p>	- ไม่มี

<p>เก็บตัวอย่างน้ำใต้ดินบริเวณบ่อบาดาล บ้านห้วยเขาพระไกร</p>

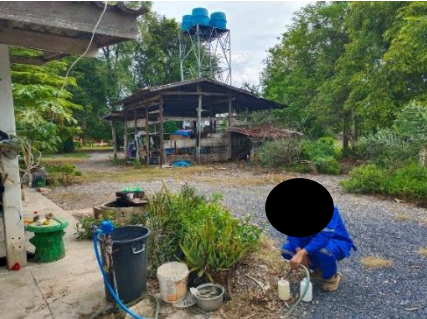
<p>เก็บตัวอย่างน้ำใต้ดินบริเวณบ้านพุน้อย</p>

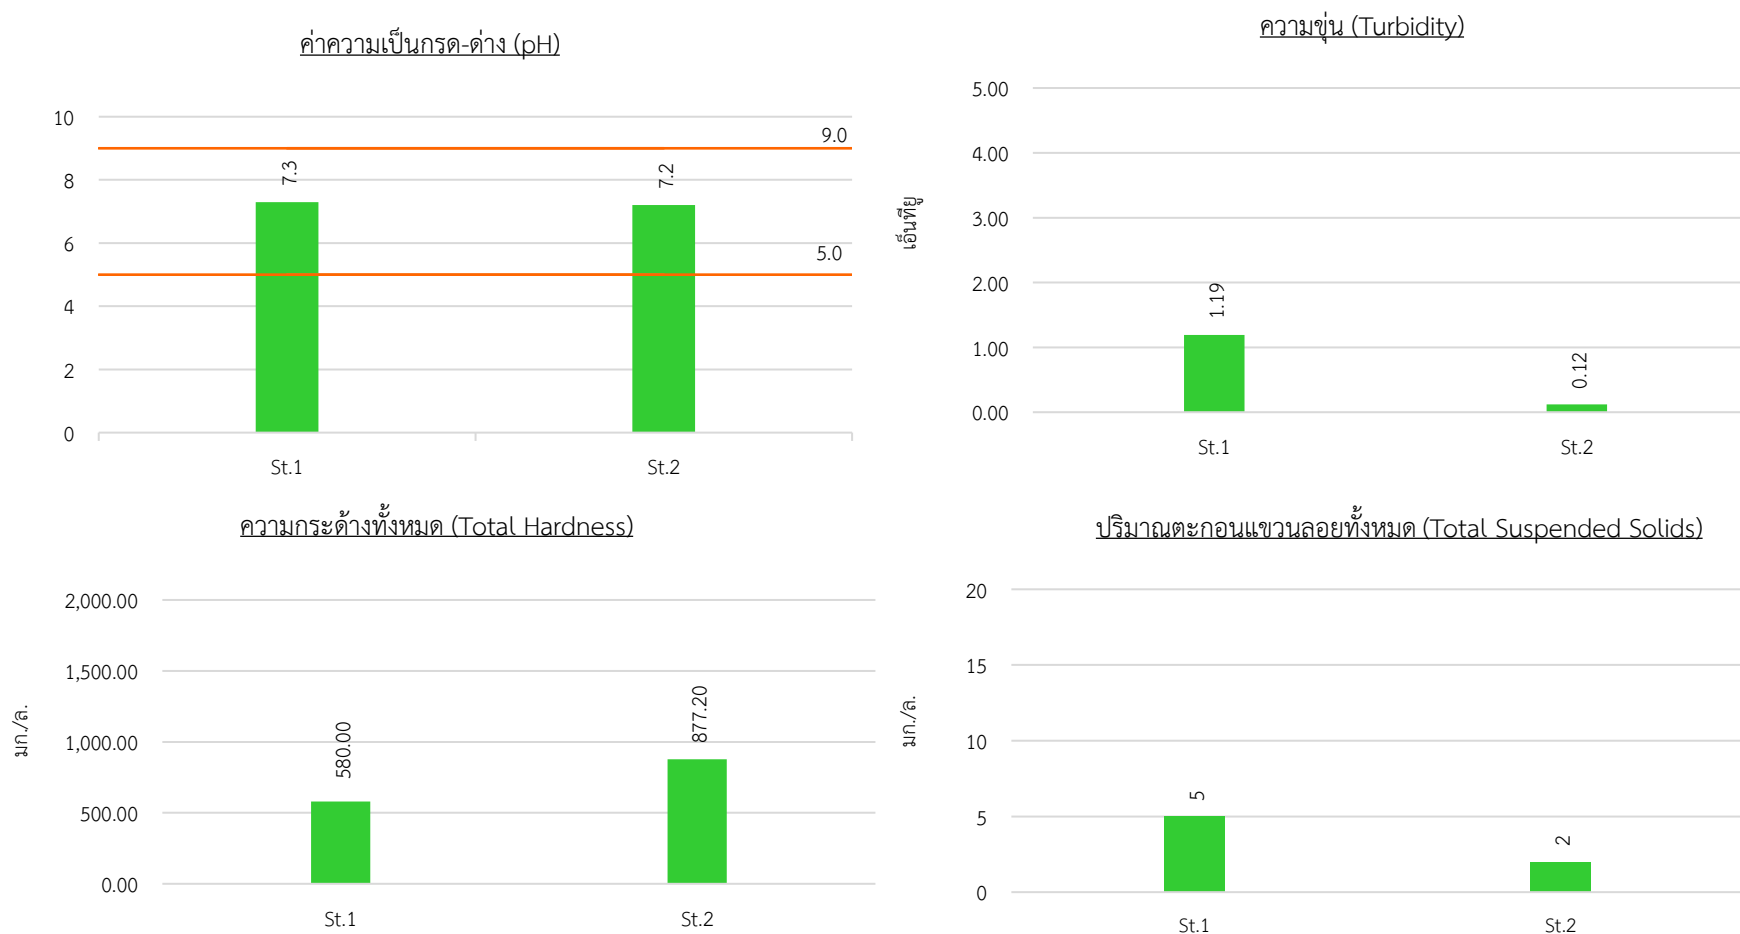
รูปที่ 2-5 ผลการวิเคราะห์คุณภาพน้ำผิวดินที่เก็บตัวอย่างในวันที่ 28 พฤษภาคม 2568

หมายเหตุ : ST.1 คือ ขุมเหมืองของโครงการ ST.2 คือ ห้วยไม่มีชื่อด้านทิศตะวันออก

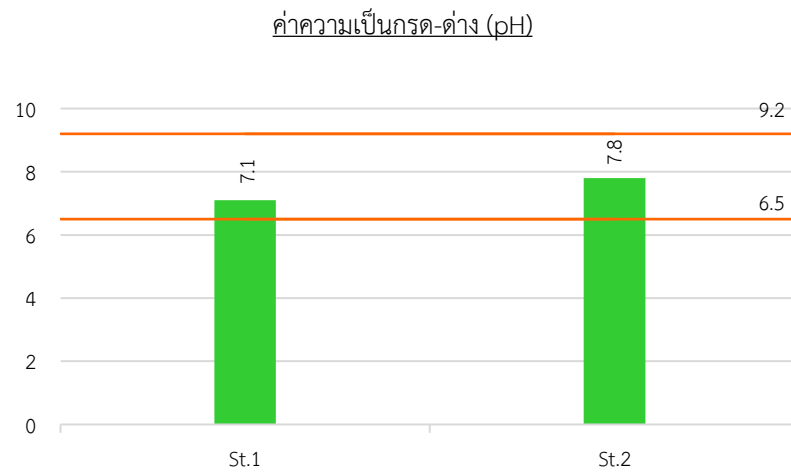
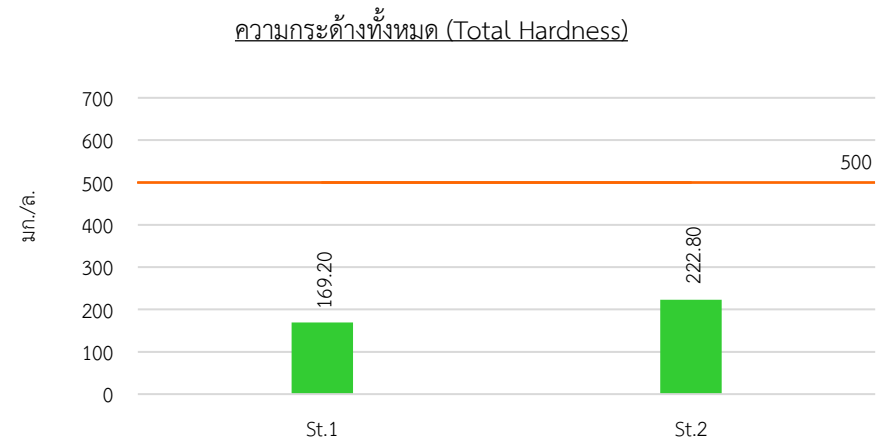
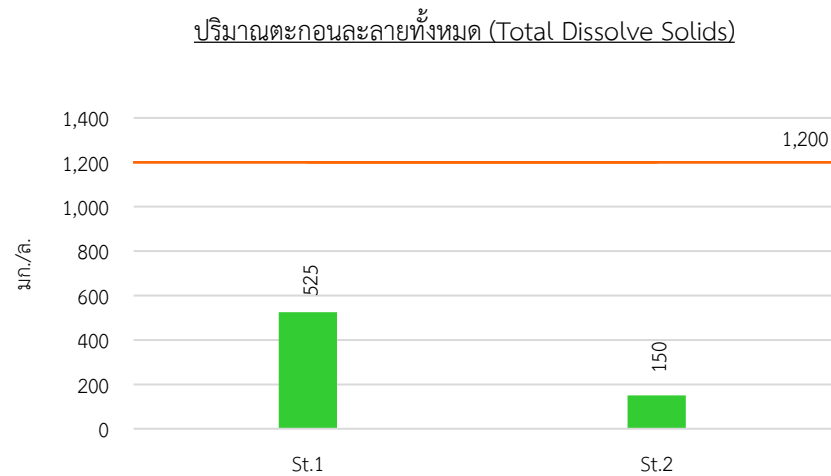
รูปที่ 2-6 ผลการวิเคราะห์คุณภาพน้ำใต้ดินที่เก็บตัวอย่างในวันที่ 28 พฤษภาคม 2568

หมายเหตุ : ST.1 คือ บ่อบาดาลบ้านหัวเขาพระไกร ST.2 คือ บ่อบาดาลบ้านพุน้อย
