## บทที่ 2

### ผลการปฏิบัติตามมาตรการป้องกันและแก้ไขผลกระทบสิ่งแวดล้อม และมาตรการติดตามตรวจสอบผลกระทบสิ่งแวดล้อม

ผลการตรวจสอบการปฏิบัติตามมาตรการป้องกันและแก้ไขผลกระทบสิ่งแวดล้อม ตามที่ระบุไว้ในหนังสือแจ้งผลการพิจารณารายงานการประเมินผลกระทบสิ่งแวดล้อม โครงการเหมืองแร่หินอุตสาหกรรมชนิดหินปูน เพื่ออุตสาหกรรมก่อสร้าง คำขอประทานบัตรที่ 8/2559 ของห้างหุ้นส่วนจำกัด วังเจ้าหินอ่อนและแกรนิต ตั้งอยู่ที่ตำบลนากลาง อำเภอโคกพระ จังหวัดนครสวรรค์ ตามหนังสือที่ ทส 1010.2/17944 ลงวันที่ 28 ธันวาคม 2561 ปัจจุบันได้รับอนุญาตเป็นประทานบัตรที่ 32309/16387 รายละเอียดดังตารางที่ 2-1 ถึง ตารางที่ 2-3

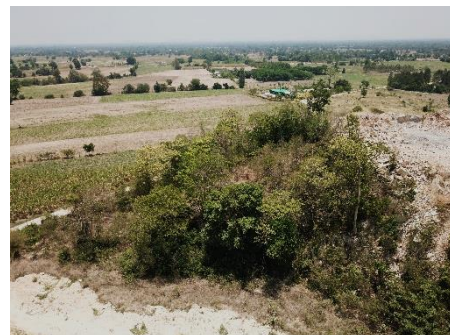
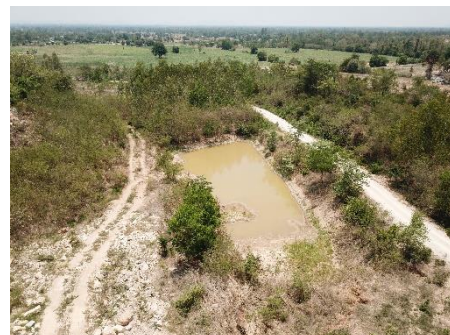
| เงื่อนไขตามมาตรการ | ผลการปฏิบัติตามมาตรการ | ปัญหา อุปสรรค ที่ไม่สามารถปฏิบัติตามมาตรการ และแนวทางแก้ไข | ภาพประกอบ |
|---|---|---|---|
| <b>1. ทรัพยากรสิ่งแวดล้อมทางกายภาพ</b><br><b>1.1 ลักษณะภูมิประเทศ</b><br>- กำหนดขอบเขตพื้นที่กิจกรรมต่างๆ ให้ชัดเจน ได้แก่ พื้นที่เปิดทำเหมือง พื้นที่เว้นไม่ทำเหมือง ในระยะ 10 เมตร จากขอบเขตพื้นที่โครงการ และระยะ 50 เมตร จากแนวเส้นทางด้านทิศเหนือ และทิศใต้ของโครงการ | - โครงการได้กำหนดขอบเขตพื้นที่ทำเหมืองและพื้นที่เกี่ยวเนื่องต่างๆ ตามที่ระบุไว้ในแผนผังโครงการทำเหมือง<br>- โครงการได้กันเขตไม่ทำเหมืองในระยะ 50 เมตร จากแนวเส้นทางที่ตัดผ่านเข้าใกล้ทางด้านทิศเหนือและทิศใต้ เพื่อใช้เป็นพื้นที่กันชน (Buffer Zone) ป้องกันผลกระทบต่อเส้นทางดังกล่าว | - ไม่มี | <p>พื้นที่เว้นระยะ 50 เมตร จากเส้นทางด้านทิศเหนือ</p> <p>พื้นที่เว้นระยะ 50 เมตร จากเส้นทางด้านทิศใต้</p> |

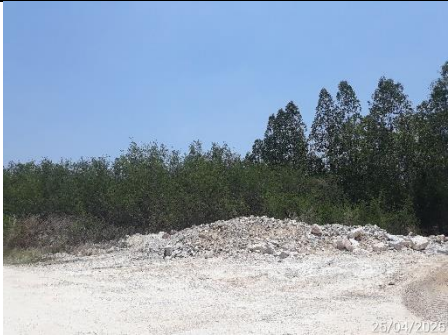
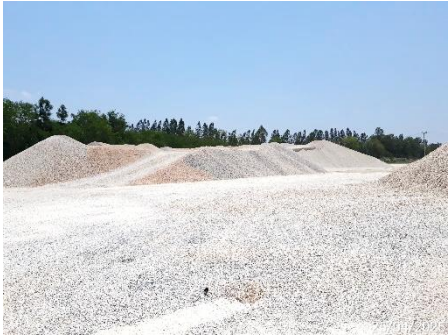
| เงื่อนไขตามมาตรการ | ผลการปฏิบัติตามมาตรการ | ปัญหา อุปสรรค ที่ไม่สามารถปฏิบัติตามมาตรการ และแนวทางแก้ไข | ภาพประกอบ |
|---|---|---|---|
| 2.1 ให้สร้างอาคารปิดคลุม 3 ด้าน และหลังคาสำหรับเครื่องบดชุดแรก (Primary Crusher) ยังรับหินใหญ่ (Hopper) และตะแกรงร่อนคัดเศษหิน ดิน ทรายเป็น (Scalping Screen) พร้อมทั้งติดตั้งเครื่องฉีดสเปรย์น้ำบริเวณปากยังรับหินใหญ่ | - ปัจจุบันได้มีการปลูกต้นไม้ยืนต้นบริเวณด้านข้างโรงโม่หินเพื่อใช้เป็นพื้นที่กันชน (Buffer Zone) และการจัดสร้างพื้นที่เก็บกองแร่ที่เป็นพื้นบดอัดแน่น | - ไม่มี | <p>แนวต้นไม้บริเวณด้านข้างโรงโม่หิน</p> <p>ลานเก็บกองแร่ภายในโรงโม่หินเป็นพื้นบดอัดแน่น</p> |

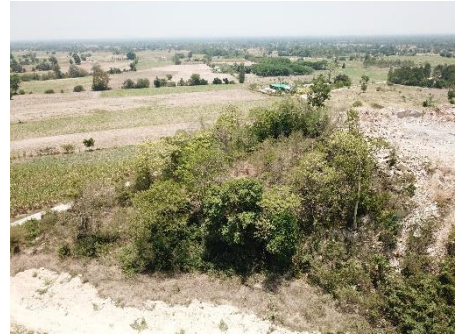
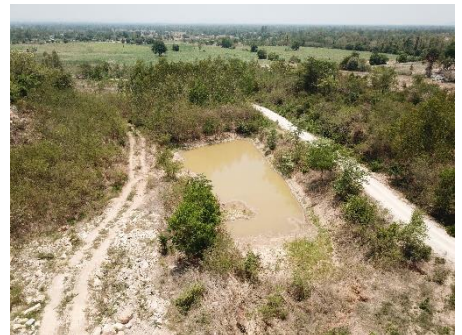
| เงื่อนไขตามมาตรการ | ผลการปฏิบัติตามมาตรการ | ปัญหา อุปสรรค ที่ไม่สามารถปฏิบัติตามมาตรการ และแนวทางแก้ไข | ภาพประกอบ |
|---|---|---|---|
| <p><b>2. ทรัพยากรสิ่งแวดล้อมทางชีวภาพ</b></p> <p><b>2.1 ทรัพยากรป่าไม้/สัตว์ป่า</b></p> <p>1. กำหนดขอบเขตพื้นที่ที่ต้องใช้ในการดำเนินการทำเหมืองและพื้นที่เว้นไม่ทำเหมืองในระยะ 10 เมตร จากขอบเขตพื้นที่โครงการ และระยะ 50 เมตร จากแนวเส้นทางด้านทิศเหนือและทิศใต้ พร้อมทั้งแสดงสัญลักษณ์หรือป้ายให้เห็นอย่างชัดเจน</p> | <p>- โครงการได้กำหนดขอบเขตพื้นที่ทำเหมืองและพื้นที่เกี่ยวเนื่องต่างๆ ตามที่ระบุไว้ในแผนผังโครงการทำเหมือง</p> <p>- โครงการได้กั้นเขตไม่ทำเหมืองในระยะ 50 เมตร จากแนวเส้นทางที่ตัดผ่านเข้าใกล้ทางด้านทิศเหนือและทิศใต้ เพื่อใช้เป็นพื้นที่กันชน (Buffer Zone) ป้องกันผลกระทบต่อเส้นทางดังกล่าว</p> | <p>-ไม่มี</p> | <p>พื้นที่เว้นระยะ 50 เมตร จากเส้นทางด้านทิศเหนือ</p> <p>พื้นที่เว้นระยะ 50 เมตร จากเส้นทางด้านทิศใต้</p> |

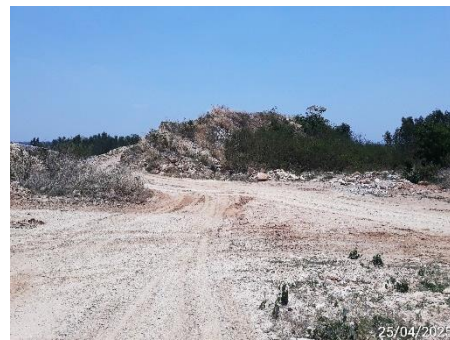
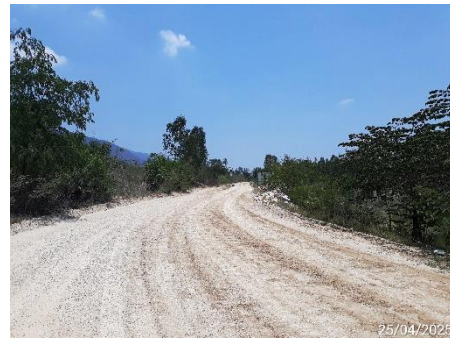
| เงื่อนไขตามมาตรการ | ผลการปฏิบัติตามมาตรการ | ปัญหา อุปสรรค ที่ไม่สามารถปฏิบัติตามมาตรการ และแนวทางแก้ไข | ภาพประกอบ |
|---|---|---|---|
| <b>3. คุณค่าการใช้ประโยชน์ของมนุษย์</b><br><b>3.1 การคมนาคม</b><br>1. ปรับปรุงเส้นทางขนส่งแร่จากพื้นที่โครงการถึงโรงโม่หินที่อยู่ทางด้านทิศใต้ให้เป็นถนนบดอัดลูกรัง พร้อมทั้งทำการดูแลรักษาให้อยู่ในสภาพการใช้งานได้ดีอยู่เสมอ | - โครงการได้จัดสร้างเส้นทางขนส่งแร่จากพื้นที่ทำเหมืองไปยังโรงโม่หินที่อยู่ทางด้านทิศใต้ ซึ่งมีลักษณะเป็นถนนลูกรังที่อยู่ในสภาพการใช้งานที่ดี และไม่มีบ้านเรือนราษฎรตั้งอยู่ริมเส้นทางดังกล่าวแต่อย่างใด | - ไม่มี | <p>สภาพเส้นทางขนส่งแร่จากพื้นที่หน้าเหมืองไปยังโรงโม่หิน</p> |

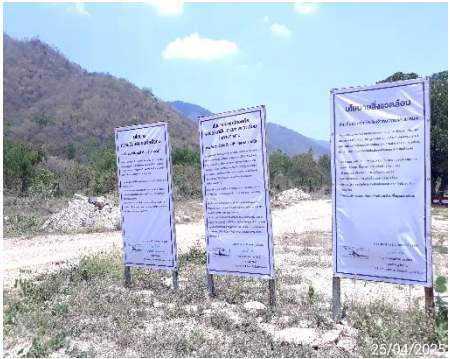
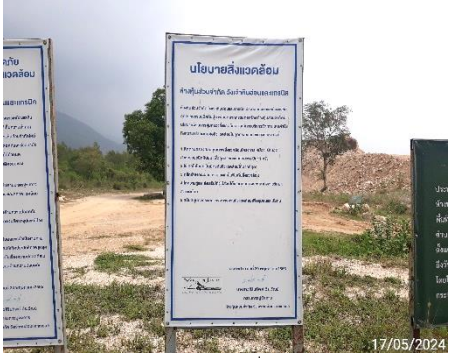
| เงื่อนไขตามมาตรการ | ผลการปฏิบัติตามมาตรการ | ปัญหา อุปสรรค ที่ไม่สามารถปฏิบัติตาม มาตรการ และแนวทางแก้ไข | ภาพประกอบ |
|---|---|---|---|
| 5. ให้จัดทำป้ายมาตรการ/นโยบายด้านความปลอดภัยและนโยบายด้านสิ่งแวดล้อม ตลอดจนป้ายเตือนต่างๆ เช่น เสียงดัง ฝุ่นละออง เป็นต้น เพื่อให้พนักงานได้มองเห็นชัดเจนก่อนที่จะเข้าไปบริเวณพื้นที่เหมืองแร่ และพื้นที่เสี่ยงของโครงการ และใช้เป็นแนวทางในการปฏิบัติของพนักงานก่อนเข้าพื้นที่ดังกล่าว โดยพนักงานต้องมีการสวมอุปกรณ์ป้องกันอันตรายตลอดเวลาการทำงานในบริเวณพื้นที่ดังกล่าว | <ul style="list-style-type: none"><li>- โครงการได้จัดทำป้ายนโยบายความปลอดภัยและนโยบายด้านสิ่งแวดล้อม เพื่อนำไปติดตั้งไว้บริเวณด้านหน้าโครงการ</li><li>- โครงการได้จัดทำป้ายเตือนเขตการสวมใส่อุปกรณ์ป้องกันอันตรายส่วนบุคคลซึ่งติดไว้บริเวณต่างๆ ภายในโครงการ เพื่อให้พนักงานได้ตระหนักและใส่ใจเรื่องความปลอดภัยในการทำงาน</li></ul> | - ไม่มี | <div><p>25/04/2565</p><p>ป้ายนโยบายความปลอดภัย</p></div> <div><p>17/05/2024</p><p>ป้ายนโยบายด้านสิ่งแวดล้อม</p></div> |

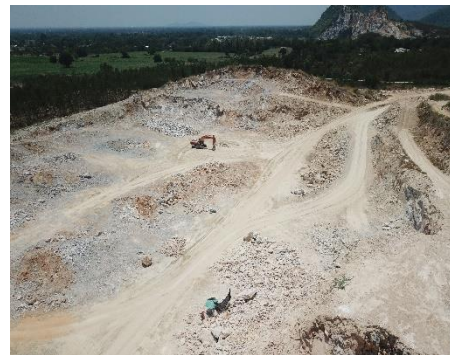
| เงื่อนไขตามมาตรการ | ผลการปฏิบัติตามมาตรการ | ปัญหา อุปสรรค ที่ไม่สามารถปฏิบัติตามมาตรการ และแนวทางแก้ไข | ภาพประกอบ |
|---|---|---|---|
| | | | <p>สภาพหน้าเหมืองของโครงการในปัจจุบัน</p> |

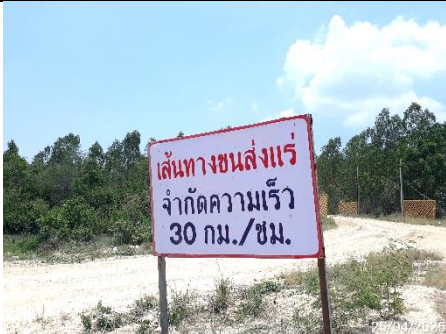
| เงื่อนไขตามมาตรการ | ผลการปฏิบัติตามมาตรการ | ปัญหา อุปสรรค ที่ไม่สามารถปฏิบัติตาม มาตรการ และแนวทางแก้ไข | ภาพประกอบ |
|---|---|---|---|
| 3. ควบคุมความเร็วรถบรรทุกขนส่งแร่ที่วิ่งสัญจร บนถนนลูกรังช่วงจากพื้นที่โครงการถึงโรงโม่หิน และจากโรงโม่หินถึงทางหลวงชนบทหมายเลข นว. 4100 ให้ใช้ความเร็วไม่เกิน 30 กิโลเมตร ต่อชั่วโมง โดยการติดตั้งป้ายเตือนไว้ริมเส้นทาง ให้เห็นอย่างชัดเจน | - โครงการได้มีการกำกับให้พนักงานขับรถบรรทุกที่ สัญจรภายในพื้นที่โครงการ และก่อนออกสู่ทาง หลวงชนบทหมายเลข นว. 4100 ให้ใช้ความเร็วไม่ เกิน 30 กิโลเมตรต่อชั่วโมง โดยติดตั้งไว้บริเวณริม เส้นทาง เพื่อให้สังเกตเห็นได้อย่างชัดเจน | - ไม่มี | <p>ป้ายจำกัดความเร็ว</p> |

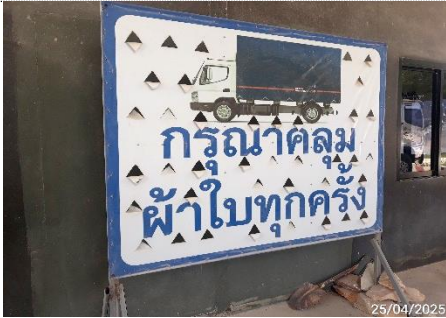
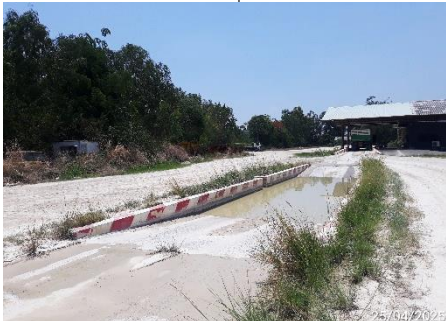
| เงื่อนไขตามมาตรการ | ผลการปฏิบัติตามมาตรการ | ปัญหา อุปสรรค ที่ไม่สามารถปฏิบัติตาม มาตรการ และแนวทางแก้ไข | ภาพประกอบ |
|---|---|---|---|
| 4. รถบรรทุกที่ขนส่งแร่ออกไปยังแหล่งรับซื้อ ภายนอก ต้องอยู่ในสภาพที่ดีไม่มีรอยรั่วให้หิน ร่วงหล่นได้ โดยการปิดคลุมผ้าใบอย่างมิดชิด และมีระบบล้างล้อรถก่อนขนส่งแร่ออกไปยัง แหล่งรับซื้อภายนอก | - รถบรรทุกหินที่ขนส่งออกสู่ภายนอก โครงการได้ กำกับให้มีการตรวจสอบความเรียบร้อย ทั้งการปิด คลุมผ้าใบ และต้องผ่านบ่อล้างล้อทุกคัน โดยบ่อ ล้างล้อภายในโครงการ | - ไม่มี | <p>ป้ายปิดคลุมผ้าใบ</p> <p>บ่อล้างล้อรถ</p> |

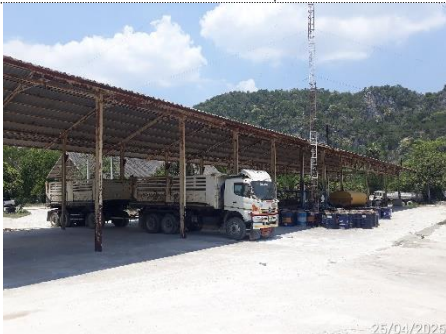
| เงื่อนไขตามมาตรการ | ผลการปฏิบัติตามมาตรการ | ปัญหา อุปสรรค ที่ไม่สามารถปฏิบัติตามมาตรการ และแนวทางแก้ไข | ภาพประกอบ |
|---|---|---|---|
| 2. ดูแลรักษาสภาพเครื่องจักรและอุปกรณ์ต่างๆ ให้อยู่ในสภาพที่สมบูรณ์สามารถใช้งานได้ตามปกติ เพื่อลดระดับเสียงจากการทำงานของเครื่องจักรต่างๆ | - โครงการได้จัดให้มีโรงซ่อมบำรุง และเจ้าหน้าที่คอยตรวจสอบ ตรวจเช็คสภาพของเครื่องจักรและรถบรรทุกแร่อยู่เป็นประจำให้อยู่ในสภาพที่ใช้งานได้ดี และปลอดภัยอยู่เสมอ และเพื่อเป็นการลดระดับเสียงจากการทำงานของเครื่องจักรที่ผิดปกติ ซึ่งโรงซ่อมบำรุงของโครงการ | - ไม่มี | <p>โรงซ่อมบำรุงบริเวณโรงไม้หิน</p> |

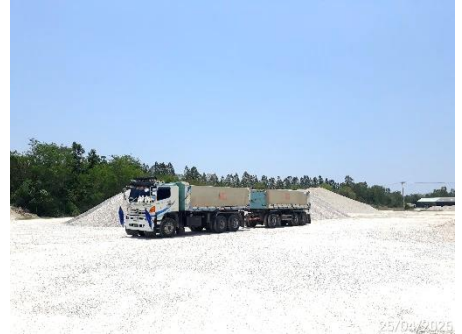
| เงื่อนไขตามมาตรการ | ผลการปฏิบัติตามมาตรการ | ปัญหา อุปสรรค ที่ไม่สามารถปฏิบัติตามมาตรการ และแนวทางแก้ไข | ภาพประกอบ |
|---|---|---|---|
| <b>3.2 การคมนาคม</b><br>1. อบรมพนักงานขับรถบรรทุก ให้ขับรถด้วยความระมัดระวัง มีมารยาทในการใช้รถใช้ถนน และปฏิบัติตามกฎหมายการจราจรอย่างเคร่งครัด และห้ามมีการใช้สารเสพติด เช่น ยาบ้า ถ้าหากมีการฝ่าฝืนจะต้องมีบทลงโทษอย่างเข้มงวด | - โครงการได้ทำการอบรมและกำชับให้พนักงานขับรถบรรทุกของโครงการขับรถด้วยความระมัดระวัง โดยเฉพาะช่วงที่ผ่านพื้นที่ชุมชน นอกจากนั้นยังได้กำชับพนักงานขับรถบรรทุกจากภายนอกที่เข้ามารับหิน ให้ขับรถด้วยความระมัดระวัง ทำการปิดคลุมกระบะทุกครั้ง เพื่อป้องกันอุบัติเหตุที่อาจจะเกิดขึ้น | - ไม่มี | <p>รถบรรทุกปิดคลุมผ้าอย่างมิดชิด</p> |

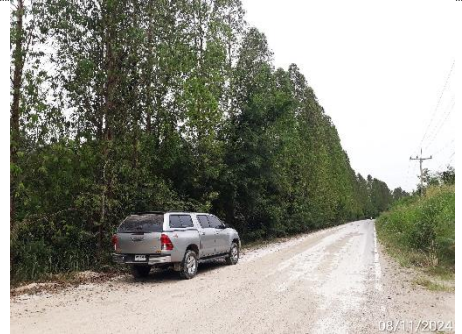
| เงื่อนไขตามมาตรการ | ผลการปฏิบัติตามมาตรการ | ปัญหา อุปสรรค ที่ไม่สามารถปฏิบัติตามมาตรการ และแนวทางแก้ไข | ภาพประกอบ |
|---|---|---|---|
| 3. ดูแลรักษาเส้นทางขนส่งแร่ช่วงจากพื้นที่โครงการถึงโรงโม่หิน และจากโรงโม่หินถึงทางหลวงชนบทหมายเลข นว. 4100 ให้อยู่ในสภาพพร้อมใช้งานได้ดีอยู่เสมอ หากเกิดการชำรุดเสียหาย ทางโครงการต้องซ่อมแซมโดยปรับปรุงเส้นทางดังกล่าวทันที | - โครงการได้ทำการดูแลรักษาสภาพเส้นทางขนส่งแร่ภายในโครงการให้อยู่ในสภาพที่ใช้งานได้ดีอยู่เสมอ นอกจากนั้นยังได้มีการสอดส่องดูแลรักษาเส้นทางขนส่งแร่ที่อยู่นอกเขตโครงการอยู่เป็นประจำ ซึ่งหากพบว่ามีชำรุดเสียหาย จะทำการประสานงานกับหน่วยงานที่เกี่ยวข้องในการปรับปรุงต่อไป | - ไม่มี | <p>เส้นทางขนส่งแร่ภายนอกพื้นที่โครงการ</p> |

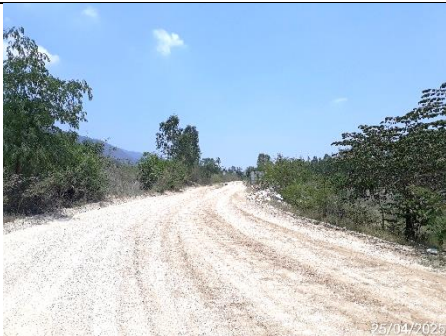
| เงื่อนไขตามมาตรการ | ผลการปฏิบัติตามมาตรการ | ปัญหา อุปสรรค ที่ไม่สามารถปฏิบัติตามมาตรการ และแนวทางแก้ไข | ภาพประกอบ |
|---|---|---|---|
| | | | <p>เส้นทางขนส่งแร่ภายในพื้นที่โครงการ</p> |

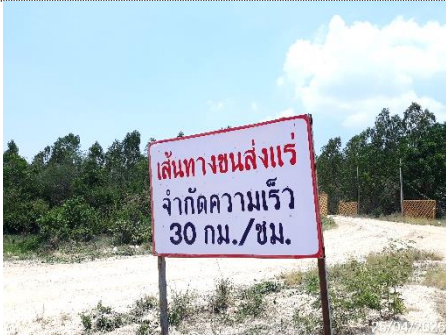
| เงื่อนไขตามมาตรการ | ผลการปฏิบัติตามมาตรการ | ปัญหา อุปสรรค ที่ไม่สามารถปฏิบัติตามมาตรการ และแนวทางแก้ไข | ภาพประกอบ |
|---|---|---|---|
| 6. ควบคุมความเร็วรถบรรทุกขนส่งแร่ที่วิ่งบนถนนลูกรังช่วงพื้นที่โครงการถึงโรงโม่หิน และจากโรงโม่หินถึงแยกทางหลวงชนบทหมายเลข นว. 4100 ให้ใช้ความเร็วไม่เกิน 30 กิโลเมตรต่อชั่วโมง โดยการติดตั้งป้ายเตือนไว้ริมเส้นทางให้เห็นอย่างชัดเจน | - โครงการได้ออกกฎระเบียบเกี่ยวกับการสัญจรของรถบรรทุกภายในโครงการ และจากโรงโม่หินถึงแยกทางหลวงชนบทหมายเลข นว. 4100 ให้ใช้ความเร็วไม่เกิน 30 กิโลเมตรต่อชั่วโมง โดยติดตั้งไว้ริมเส้นทางให้เห็นอย่างชัดเจน | - ไม่มี | <p>ป้ายจำกัดความเร็ว</p> |

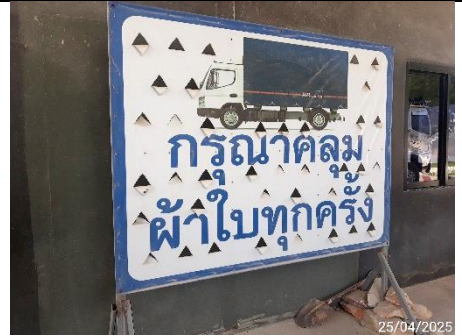
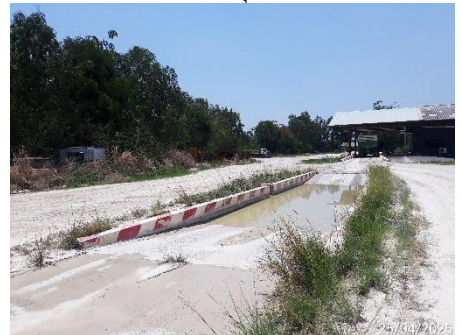
| เงื่อนไขตามมาตรการ | ผลการปฏิบัติตามมาตรการ | ปัญหา อุปสรรค ที่ไม่สามารถปฏิบัติตามมาตรการ และแนวทางแก้ไข | ภาพประกอบ |
|---|---|---|---|
| 7. ให้มีการปิดคลุมกระบะรถบรรทุกด้วยผ้าใบก่อนลำเลียงแร่ออกสู่แหล่งรับซื้อภายนอกทุกคัน และมีระบบล้างล้อรถก่อนขนส่งแร่ออกไปยังแหล่งรับซื้อภายนอก เพื่อลดการฟุ้งกระจายของฝุ่นละออง และป้องกันการตกหล่นของเศษหิน | - โครงการได้กำชับให้พนักงานขับรถบรรทุกให้ทำการปิดคลุมผ้าใบให้มิดชิดทุกครั้งก่อนขนส่งแร่ออกสู่พื้นที่ภายนอกโครงการ เพื่อป้องกันการตกหล่นของเศษหินที่อาจจะส่งผลกระทบให้เกิดอุบัติเหตุต่อผู้ร่วมใช้เส้นทาง | - ไม่มี | <p>ป้ายปิดคลุมผ้าใบ</p> <p>บ่อล้างล้อรถ</p> |

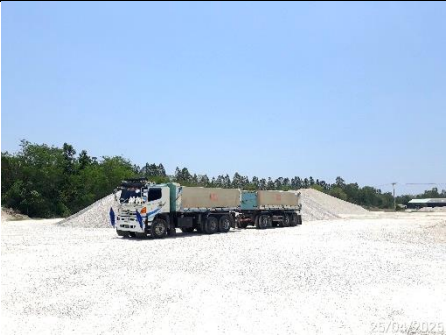
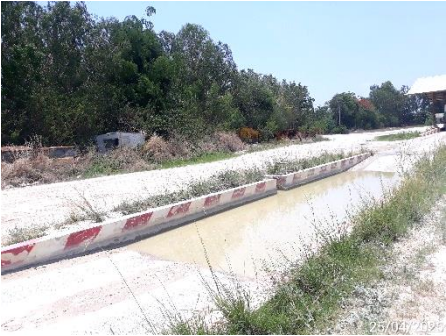
| เงื่อนไขตามมาตรการ | ผลการปฏิบัติตามมาตรการ | ปัญหา อุปสรรค ที่ไม่สามารถปฏิบัติตามมาตรการ และแนวทางแก้ไข | ภาพประกอบ |
|---|---|---|---|
| | | | <div><p>รถบรรทุกปิดคลุมผ้าอย่างมิดชิด</p></div> <div><p>บ่อล้างล้อรถ</p></div> |

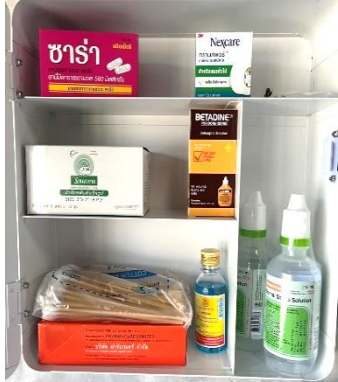
| เงื่อนไขตามมาตรการ | ผลการปฏิบัติตามมาตรการ | ปัญหา อุปสรรค ที่ไม่สามารถปฏิบัติตาม มาตรการ และแนวทางแก้ไข | ภาพประกอบ |
|---|---|---|---|
| 4. จัดให้มีปัจจัยในการปฐมพยาบาล เพื่อช่วยเหลือ คนงานได้ทันทั่วทั้งที่ เมื่อมีอุบัติเหตุเกิดขึ้น และมีรถสำหรับนำผู้ป่วยส่งโรงพยาบาลได้ทันทั่วทั้งที่ โดยไม่คิดมูลค่า | - โครงการได้จัดให้มีอุปกรณ์ในการปฐมพยาบาล เบื้องต้น โดยจัดเตรียมไว้ที่สำนักงานของโครงการ นอกจากนั้นยังจัดให้มีรถไว้คอยรับส่งพนักงานไปยังโรงพยาบาลที่อยู่ใกล้เคียงกรณีที่ได้รับบาดเจ็บ หรือมีการเจ็บป่วยต่างๆ | - ไม่มี | <p>อุปกรณ์ปฐมพยาบาลเบื้องต้น</p> |

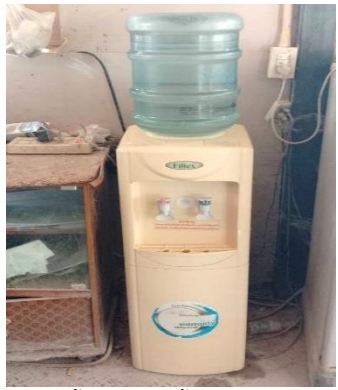
| เงื่อนไขตามมาตรการ | ผลการปฏิบัติตามมาตรการ | ปัญหา อุปสรรค ที่ไม่สามารถปฏิบัติตาม มาตรการ และแนวทางแก้ไข | ภาพประกอบ |
|---|---|---|---|
| 5. จัดหาน้ำดื่ม น้ำใช้ ที่พักอาศัย และสุขาที่ถูก สุขลักษณะแก่คนงาน | - โครงการได้จัดให้มีตู้ น้ำดื่มที่สะอาดและเพียงพอแก่ พนักงาน<br>- โครงการได้จัดให้มีห้องสุขาที่ถูกสุขลักษณะแก่ พนักงานอย่างเพียงพอ | - ไม่มี | <p>ตู้ น้ำดื่มภายในพื้นที่โครงการ</p> |

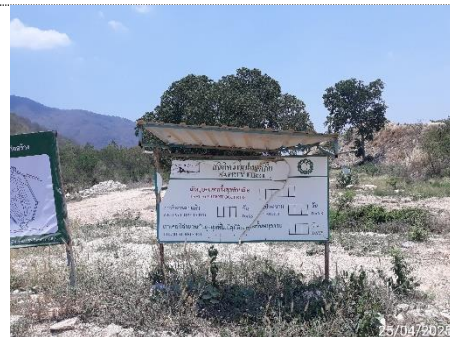
| เงื่อนไขตามมาตรการ | ผลการปฏิบัติตามมาตรการ | ปัญหา อุปสรรค ที่ไม่สามารถปฏิบัติตาม มาตรการ และแนวทางแก้ไข | ภาพประกอบ |
|---|---|---|---|
| 7. ทำการตรวจสอบสุขภาพประจำปีของพนักงานของโครงการ ได้แก่ สุขภาพทั่วไป การมองเห็น สมรรถภาพปอด การเอกซเรย์ปอด และสมรรถภาพการได้ยิน ซึ่งก่อนทำการทดสอบสมรรถภาพการได้ยินจะต้องให้พนักงานงดสัมผัสเสียงดัง อย่างน้อย 14 ชั่วโมง รวมทั้งจัดทำบันทึกสถิติการเกิดอุบัติเหตุ สาเหตุ และสรุปรายงานเป็นประจำทุกปี ตลอดระยะเวลาดำเนินโครงการ | - โครงการได้จัดให้มีการตรวจสอบสุขภาพพนักงานในวันที่ 15 กันยายน 2566 โดยมีพนักงานเข้ารับการตรวจสอบสุขภาพ จำนวน 22 ราย พบว่าพนักงานส่วนใหญ่มีสุขภาพร่างกายที่แข็งแรงสมบูรณ์ รายละเอียดในเอกสารแนบ 6 สำหรับผลตรวจสุขภาพพนักงานประจำปี พ.ศ. 2567 จะนำเสนอไว้ในรายงานฉบับเดือนมกราคม-มิถุนายน 2568 ต่อไป | - ไม่มี | <p>ป้ายสถิติความปลอดภัย</p> |

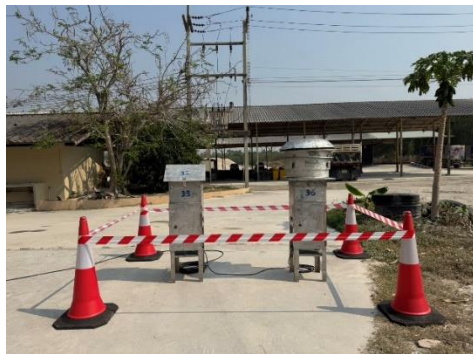
| เงื่อนไขตามมาตรการ | ผลการปฏิบัติตามมาตรการ | ปัญหา อุปสรรค ที่ไม่สามารถปฏิบัติตาม<br>มาตรการ และแนวทางแก้ไข | ภาพประกอบ |
|---|---|---|---|
| <p><b>1. คุณภาพอากาศ</b></p> <p>ให้ทำการตรวจวัดคุณภาพอากาศในรูปของฝุ่น<br/>ละอองรวม (TSP) และฝุ่นละอองขนาดเล็ก 10<br/>ไมครอน (PM-10) จำนวน 3 สถานี ได้แก่</p> <ul style="list-style-type: none"> <li>- สำนักงานโรงโม่หินของโครงการ</li> <li>- บ้านเรือนราษฎรบ้านในซึ้ง (กลุ่มบ้านเขาปูน)</li> </ul> <p>หลังที่ใกล้พื้นที่โครงการมากที่สุด</p> <ul style="list-style-type: none"> <li>- บ้านหนองจอก</li> </ul> <p>ปีละ 2 ครั้ง สถานีละ 3 วันต่อเนื่อง (ช่วงเดือนมีนาคม-<br/>เมษายน และช่วงเดือนพฤศจิกายน-ธันวาคม)</p> | <p>- ได้ทำการตรวจวัดคุณภาพอากาศในรูปของ<br/>ปริมาณ TSP และ PM-10 ในช่วงวันที่ 29<br/>มีนาคม-1 เมษายน 2568 จำนวน 3 สถานี<br/>ตามที่เงื่อนไขกำหนด พบว่ามีค่า TSP อยู่<br/>ในช่วง 0.163-0.228 มิลลิกรัม/ลูกบาศก์เมตร<br/>และค่า PM-10 อยู่ในช่วง 0.053-0.090<br/>มิลลิกรัม/ลูกบาศก์เมตร ซึ่งมีค่าอยู่ในเกณฑ์ที่<br/>มาตรฐานกำหนด</p> | <p>- ไม่มี</p> | <p>ตรวจวัดคุณภาพอากาศบริเวณสำนักงานโครงการ</p> <p>ตรวจวัดคุณภาพอากาศบริเวณบ้านในซึ้ง</p> |

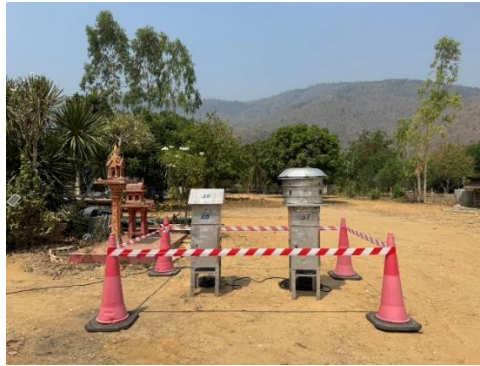
| เงื่อนไขตามมาตรการ | ผลการปฏิบัติตามมาตรการ | ปัญหา อุปสรรค ที่ไม่สามารถปฏิบัติตามมาตรการ และแนวทางแก้ไข | ภาพประกอบ |
|---|---|---|---|
| | | | <p>ตรวจวัดคุณภาพอากาศบริเวณบ้านหนองจอก</p> |

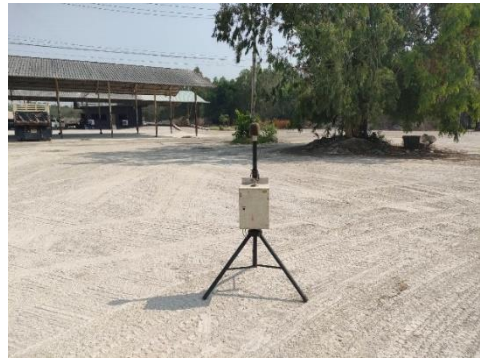
| เงื่อนไขตามมาตรการ | ผลการปฏิบัติตามมาตรการ | ปัญหา อุปสรรค ที่ไม่สามารถปฏิบัติตามมาตรการ และแนวทางแก้ไข | ภาพประกอบ |
|---|---|---|---|
| <p>2. เสียง</p> <p>ให้ทำการตรวจวัดระดับเสียงในรูปของระดับเสียงเฉลี่ย 24 ชั่วโมง และระดับเสียงสูงสุด จำนวน 3 สถานี ได้แก่</p> <ul style="list-style-type: none"> <li>- สำนักงานโรงโม่หินของโครงการ</li> <li>- บ้านเรือนราษฎรบ้านในซ่ง (กลุ่มบ้านเขาปูน) หลังที่ใกล้พื้นที่โครงการมากที่สุด</li> <li>- บ้านหนองจอก</li> </ul> <p>ปีละ 2 ครั้ง สถานีละ 3 วันต่อเนื่อง (ช่วงเดือนมีนาคม-เมษายน และช่วงเดือนพฤศจิกายน-ธันวาคม)</p> | <p>- ได้ทำการตรวจวัดระดับเสียงในรูปของปริมาณระดับเสียงเฉลี่ย 24 ชั่วโมง และระดับเสียงสูงสุด ในช่วงวันที่ 29 มีนาคม-1 เมษายน 2568 จำนวน 3 สถานีตามที่เงื่อนไขกำหนด พบว่ามีค่า <math>Leq</math> 24 hr. อยู่ในช่วง 51.7-57.4 เดซิเบล เอ และค่า <math>L_{max}</math> อยู่ในช่วง 84.7-96.7 เดซิเบล เอ ซึ่งมีค่าอยู่ในเกณฑ์ที่มาตรฐานกำหนด</p> | - ไม่มี | <p>ตรวจวัดระดับเสียงบริเวณสำนักงานโครงการ</p> |

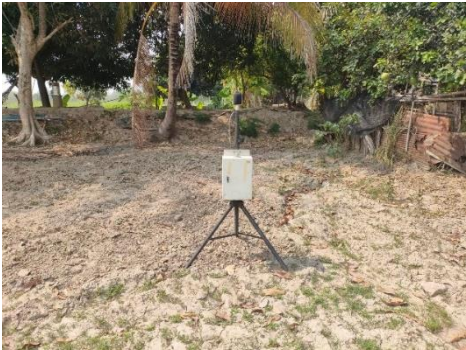
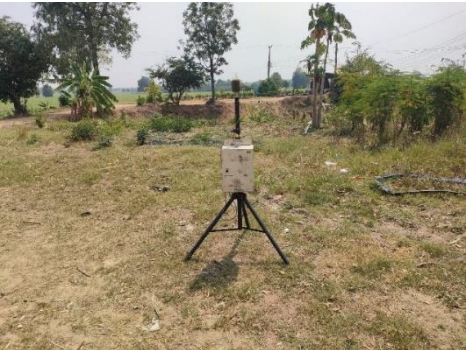
| เงื่อนไขตามมาตรการ | ผลการปฏิบัติตามมาตรการ | ปัญหา อุปสรรค ที่ไม่สามารถปฏิบัติตาม มาตรการ และแนวทางแก้ไข | ภาพประกอบ |
|---|---|---|---|
| | | | <div><p>ตรวจวัดระดับเสียงบริเวณบ้านในซ่ง</p><p>ตรวจวัดระดับเสียงบริเวณบ้านหนองจอก</p></div> |

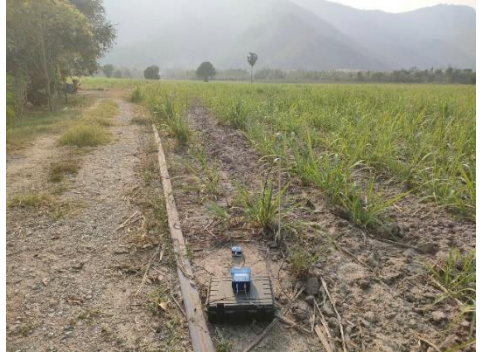
| เงื่อนไขตามมาตรการ | ผลการปฏิบัติตามมาตรการ | ปัญหา อุปสรรค ที่ไม่สามารถปฏิบัติตาม มาตรการ และแนวทางแก้ไข | ภาพประกอบ |
|---|---|---|---|
| <b>3. แรงสั่นสะเทือน</b><br>ให้ทำการตรวจวัดแรงสั่นสะเทือนในรูปของค่า ความเร็วอนุภาคสูงสุด จำนวน 1 สถานี คือ<br>- บ้านเรือนราษฎรบ้านในซุ้ง (กลุ่มบ้านเขาปูน) หลังที่ใกล้พื้นที่โครงการมากที่สุด<br>ปีละ 2 ครั้ง (ช่วงเดือนมีนาคม-เมษายน และช่วงเดือน พฤศจิกายน-ธันวาคม) | - ทำการตรวจวัดแรงสั่นสะเทือนจากการระเบิด หน้าเหมือง จำนวน 1 สถานี ตามเงื่อนไข กำหนด ในวันที่ 29 มีนาคม 2568 พบว่า มีค่า ความเร็วอนุภาคสูงสุด โดยมีค่าความเร็ว อนุภาคสูงสุดในแนวแกนนอน เท่ากับ 1.190 มิลลิเมตร/วินาที ความถี่ เท่ากับ 9.5 เฮิรตซ์ และค่าการจัต เท่ากับ 0.019 มิลลิเมตรซึ่งผล การตรวจวัดดังกล่าวมีค่าอยู่ในเกณฑ์มาตรฐาน ตามประกาศกระทรวงทรัพยากรธรรมชาติและ สิ่งแวดล้อม พ.ศ. 2548 เรื่อง มาตรฐาน ควบคุมระดับเสียงและความสั่นสะเทือนจาก การทำเหมืองหิน | - ไม่มี | <p>ตรวจวัดความสั่นสะเทือนบริเวณบ้านในซุ้ง</p> |

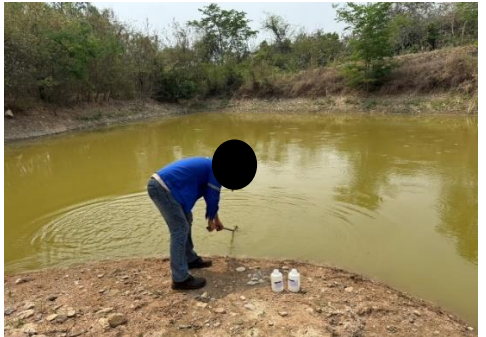
| เงื่อนไขตามมาตรการ | ผลการปฏิบัติตามมาตรการ | ปัญหา อุปสรรค ที่ไม่สามารถปฏิบัติตาม มาตรการ และแนวทางแก้ไข | ภาพประกอบ |
|---|---|---|---|
| <b>4. คุณภาพน้ำผิวดิน/น้ำใต้ดิน</b><br>ให้ทำการเก็บตัวอย่างน้ำผิวดินและน้ำใต้ดินเพื่อทำ การวิเคราะห์คุณภาพน้ำประกอบด้วยดัชนี ความเป็น กรด-ด่าง ความขุ่น ปริมาณตะกอนแขวนลอยทั้งหมด ปริมาณตะกอนละลายทั้งหมด ความกระด้างทั้งหมด ซัลเฟต เหล็ก ตะกั่ว แคดเมียม และสารหนู จำนวน 4 สถานี ได้แก่<br>- บ่อ sump ของโครงการ<br>- บ่อดักตะกอน “บ2”<br>- สระน้ำด้านทิศตะวันออกระยะ 80 เมตร<br>- บ่อบาดาลบ้านในซุ้ง | - ทำการเก็บตัวอย่างน้ำผิวดินจำนวน 2 สถานี ตามเงื่อนไข คือ บ่อ Sump ของโครงการ และ สระน้ำด้านทิศตะวันออกระยะ 80 เมตร และ น้ำใต้ดินจำนวน 1 สถานี คือ บ่อบาดาลบ้าน ในซุ้ง ในวันที่ 30 มีนาคม 2568 ซึ่งบ่อดัก ตะกอน บ2 ไม่ได้ทำการเก็บตัวอย่างน้ำ เนื่องจากบ่อดักกล่าวยังไม่ได้จัดสร้างขึ้น และ เมื่อนำตัวอย่างน้ำไปวิเคราะห์คุณภาพ พบว่า ดัชนีต่างๆ มีค่าอยู่ในเกณฑ์ที่มาตรฐานกำหนด | - ไม่มี | <p>เก็บตัวอย่างน้ำบริเวณบ่อ Sump ของโครงการ</p> |

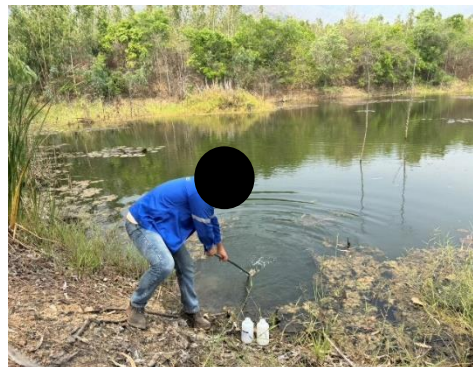
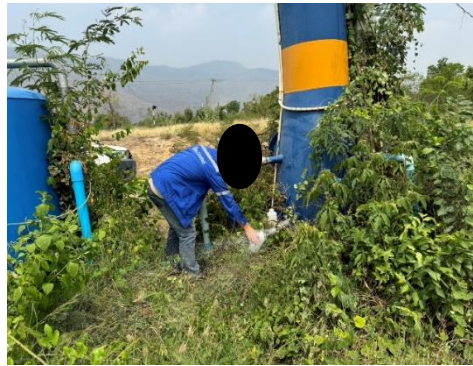
| เงื่อนไขตามมาตรการ | ผลการปฏิบัติตามมาตรการ | ปัญหา อุปสรรค ที่ไม่สามารถปฏิบัติตามมาตรการ และแนวทางแก้ไข | ภาพประกอบ |
|---|---|---|---|
| <p>ปีละ 2 ครั้ง (ช่วงเดือนมีนาคม-เมษายน และช่วงเดือนพฤศจิกายน-ธันวาคม)</p> <p>ให้ดำเนินการตรวจวัดระดับน้ำใต้ดินในบ่อบาดาลที่อยู่ใกล้เคียง เพื่อติดตามการเปลี่ยนแปลงของระดับชั้นน้ำใต้ดิน ปีละ 2 ครั้ง (ช่วงเดือนมีนาคม-เมษายน และช่วงเดือนพฤศจิกายน-ธันวาคม)</p> | <p>- จากการสอบถามราษฎรบ้านในซึ้งเกี่ยวกับปริมาณน้ำบาดาลในบ่อบาดาลบ้านในซึ้งพบว่า มีปริมาณการใช้น้ำปกติ ไม่ได้มีการขาดแคลนแต่อย่างใด ประกอบกับการทำเหมืองแร่ของโครงการปัจจุบันเป็นการทำเหมืองบนภูเขาไม่ได้ทำเหมืองลึกลงไปเป็นบ่อแต่อย่างใด</p> | | <p>เก็บตัวอย่างน้ำบริเวณสระน้ำด้านทิศตะวันออกระยะ 80 เมตร</p> <p>เก็บตัวอย่างน้ำบริเวณบ่อบาดาลบ้านในซึ้ง</p> |
