บทที่ 2

ผลการปฏิบัติตามมาตรการป้องกันและแก้ไขผลกระทบสิ่งแวดล้อม และมาตรการติดตามตรวจสอบผลกระทบสิ่งแวดล้อม

ตารางที่ 2-1 ผลการปฏิบัติตามมาตรการป้องกันและแก้ไขผลกระทบสิ่งแวดล้อมทั่วไป

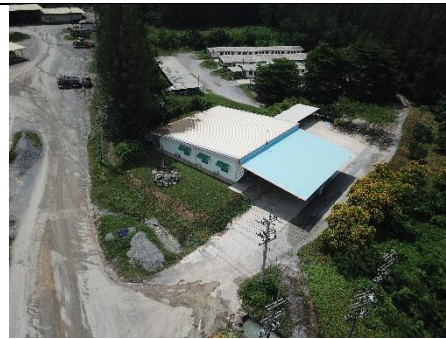
อาคารสำนักงาน/บ้านพัก

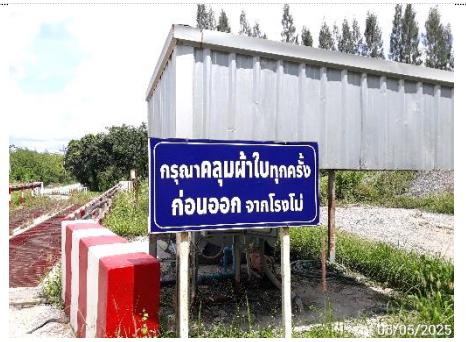
5. รถบรรทุกที่ขนส่งแร่ออกไปยังแหล่งรับซื้อ ภายนอก ต้องอยู่ในสภาพที่ดีไม่มีรอยรั่วให้หิน ร่วงหล่นได้ โดยการปิดคลุมผ้าใบอย่างมิดชิด และต้องล้างล้อรถก่อนขนส่งแร่ออกไปยังแหล่ง รับซื้อภายนอกทุกครั้ง	- โครงการได้กำชับให้พนักงานขับรถบรรทุกทุกแร่ปิดคลุม ผ้าใบให้มิดชิดก่อนออกจากโรงโม่หิน พร้อมทั้งจัดทำ ป้ายขอความร่วมมือเกี่ยวกับการปิดคลุมผ้าใบติดตั้ง ไว้บริเวณลานล้างล้อ	- ไม่มี

ป้ายขอความร่วมมือให้ปิดคลุมผ้าใบรถบรรทุก

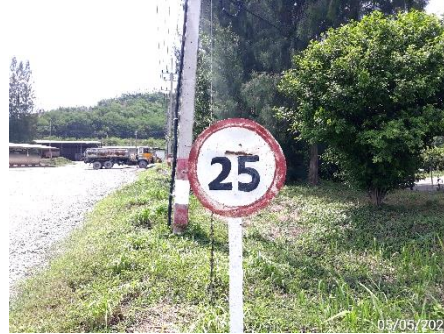
ป้ายจำกัดความเร็ว

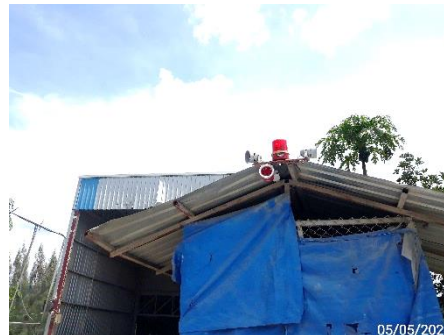
1.3 ระดับเสียง แรงสั่นสะเทือนและหินปลิว 1. การวางแผนการเจาะและการระเบิดแร่ จะต้องอยู่ในความควบคุมดูแลของวิศวกรควบคุมเหมืองแร่ และกำหนดให้ใช้วัตถุระเบิดในการผลิตแร่แต่ละครั้งไม่เกิน 96 กิโลกรัม/จังหวะถ่วง ทั้งนี้ เพื่อควบคุมและป้องกันผลกระทบต่อพื้นที่ใกล้เคียง พร้อมทั้งให้ทำการระเบิดแร่วันละ 1 ครั้ง ในช่วงเวลา 16.00-17.00 นาฬิกา	- ตามแผนงานโครงการใช้ปริมาณวัตถุระเบิดไม่เกิน 96 กิโลกรัม/จังหวะถ่วง ตามที่ระบุไว้ในแผนผังโครงการฉบับใหม่ และมีการระเบิดวันละ 1 ครั้ง ในช่วงเวลา 16.00-17.00 น. โดยจัดให้มีป้ายแสดงเวลาการระเบิด และสัญญาณเสียงไซเรนเตือนก่อนการระเบิดที่ได้ยินในรัศมี 500 เมตร รายละเอียดแสดงดังเอกสารแนบ 5	- ไม่มี

ไซเรนเตือนก่อนการระเบิด

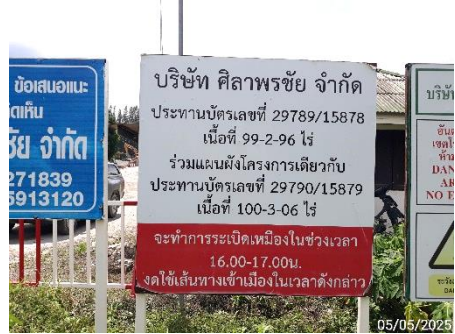
<p>ป้ายแสดงเวลาทำการระเบิด</p>
2. ให้หลีกเลี่ยงการระเบิดยอยหินที่มีขนาดใหญ่ โดยให้ใช้เครื่องเจาะกระแทกแทน	- หลังจากการระเบิดเมื่อหินที่ได้มีขนาดใหญ่เกินไป โครงการจะใช้รถชุดแบคโฮติดหัวกระแทก ทำการกระแทกหินให้มีขนาดเล็กลงก่อนขนส่งไปทำการบดย่อยต่อไป	- ไม่มี	-
3. ให้ติดตั้งป้ายเขตการใช้วัตถุระเบิดและช่วงเวลาการระเบิดแร่ไว้บริเวณริมเส้นทางที่ตัดผ่านเข้าใกล้พื้นที่ทำเหมือง พร้อมทั้งมีสัญญาณแจ้งเตือนก่อนและหลังการระเบิดทุกครั้ง และให้ได้ยินในรัศมีไม่น้อยกว่า 500 เมตร	- โครงการได้จัดให้มีป้ายแสดงเวลาการระเบิด และป้ายเขตการใช้วัตถุระเบิดโดยติดตั้งไว้บริเวณริมเส้นทางก่อนเข้าสู่พื้นที่หน้าเหมือง และจัดให้มีสัญญาณเสียงไซเรนเตือนก่อนการระเบิดที่ได้ยินในรัศมี 500 เมตร	- ไม่มี

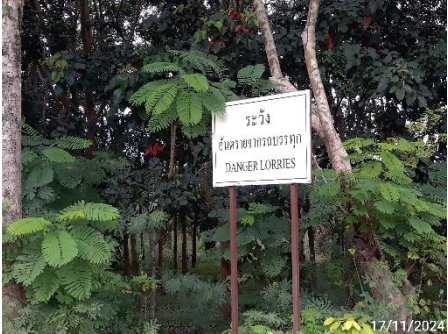
มาตรการป้องกันและแก้ไขผลกระทบสิ่งแวดล้อม	ผลการปฏิบัติตามมาตรการฯ	ปัญหา อุปสรรค ที่ไม่สามารถปฏิบัติตามมาตรการ และแนวทางแก้ไข	ภาพประกอบ
3.2 การคมนาคม 1. ให้จัดทำป้ายเตือนระวังรถบรรทุกติดไว้บริเวณริมเส้นทางขนส่งรวมทั้งบริเวณหน้าโรงเรียน บ้านธรรมรัตน์ใน และหน้าโรงพยาบาลส่งเสริมสุขภาพตำบลบ้านธรรมรัตน์ในเพื่อความปลอดภัยและลดอุบัติเหตุ	- โครงการได้จัดทำป้ายเตือนระวังรถบรรทุกติดตั้งไว้บริเวณริมเส้นทางขนส่งรวมทั้งบริเวณหน้าโรงเรียน บ้านธรรมรัตน์ใน และหน้าโรงพยาบาลส่งเสริมสุขภาพตำบลบ้านธรรมรัตน์ในเพื่อความปลอดภัยและลดอุบัติเหตุ	- ไม่มี

<p>ป้ายเตือนระวังรถบรรทุก</p>

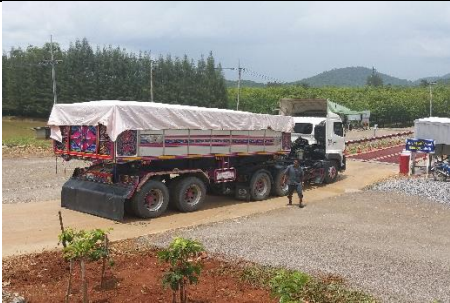
มาตรการป้องกันและแก้ไข ผลกระทบสิ่งแวดล้อม	ผลการปฏิบัติตามมาตรการฯ	ปัญหา อุปสรรค ที่ไม่สามารถปฏิบัติ ตามมาตรการ และแนวทางแก้ไข	ภาพประกอบ
10. ให้มีการปิดคลุมกระบะรถบรรทุกด้วยผ้าใบ ก่อนลำเลียงแร่ออกสู่แหล่งรับซื้อภายนอกทุก คัน และต้องล้างล้อรถก่อนขนส่งแร่ออกไปยัง แหล่งรับซื้อภายนอก เพื่อลดการฟุ้งกระจาย ของฝุ่นละออง และป้องกันการตกหล่นของเศษ หิน	- โครงการได้กำชับให้พนักงานขับรถบรรทุกให้ทำการ ปิดคลุมผ้าใบให้มิดชิดทุกครั้งก่อนขนส่งแร่ออกสู่ พื้นที่ภายนอกโครงการ เพื่อป้องกันการตกหล่นของ เศษหินที่อาจจะส่งผลทำให้เกิดอุบัติเหตุต่อผู้ร่วมใช้ เส้นทาง	- ไม่มี

การปิดคลุมผ้าใบรถบรรทุก

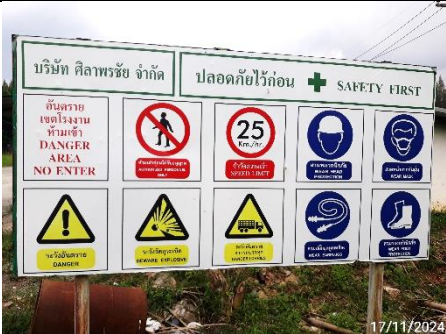
<p>ป้ายเตือนเขตอันตรายและการแนะนำให้สวมใส่อุปกรณ์ PPE</p>

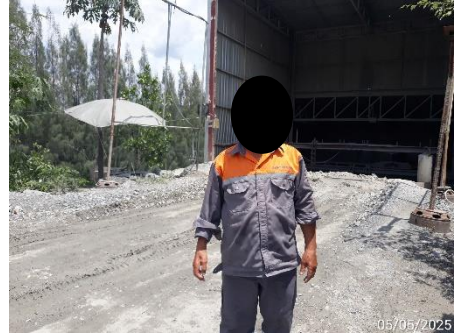
<p>การสวมใส่อุปกรณ์ PPE ของพนักงาน</p>

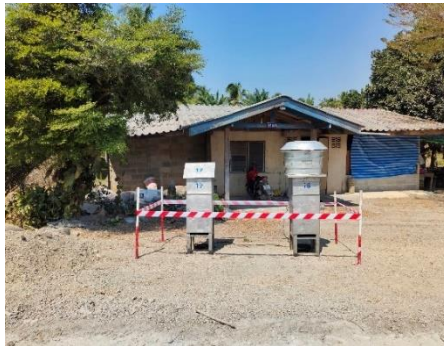
มาตรการติดตามตรวจสอบ ผลกระทบสิ่งแวดล้อม	ผลการปฏิบัติตามมาตรการฯ	ปัญหา อุปสรรค ที่ไม่สามารถปฏิบัติ ตามมาตรการ และแนวทางแก้ไข	ภาพประกอบ
1. คุณภาพอากาศ ให้ทำการตรวจวัดปริมาณฝุ่นละอองแขวนลอย ในบรรยากาศ (TSP) และฝุ่นละอองขนาดเล็ก (PM-10) เฉลี่ยในรอบ 24 ชั่วโมง จำนวน 3 วัน ต่อเนื่อง โดยใช้เครื่อง High Volume Air Sampler จำนวน 4 สถานี ได้แก่ บ้านธรรมรัตน์ ในหลังที่ใกล้ที่สุดด้านทิศตะวันออก บ้านอ่างหิน ในหลังที่ใกล้ที่สุดด้านทิศตะวันตก บ้านธรรมรัตน์ ในทางด้านทิศตะวันออกเฉียงเหนือ และบ้าน คลองโคทางด้านทิศตะวันตกเฉียงใต้ ปีละ 2 ครั้ง ในช่วงกุมภาพันธ์-มีนาคม และสิงหาคม- กันยายน	- ได้ทำการตรวจวัดคุณภาพอากาศในรูปของปริมาณ TSP และ PM-10 จำนวน 4 สถานี ตามเงื่อนไข กำหนด จำนวน 3 วันต่อเนื่อง ในช่วงวันที่ 10-13 กุมภาพันธ์ 2568 พบว่า มีค่า TSP อยู่ในช่วง 0.179- 0.292 มิลลิกรัม/ลูกบาศก์เมตร และค่า PM-10 อยู่ในช่วง 0.064-0.106 มิลลิกรัม/ลูกบาศก์เมตร ซึ่งมีค่าอยู่ในเกณฑ์ที่มาตรฐานกำหนด	- ไม่มี

<p>ตรวจวัดคุณภาพอากาศบริเวณบ้านธรรมรัตน์ ในหลังที่ใกล้ที่สุดด้านทิศตะวันออก</p>

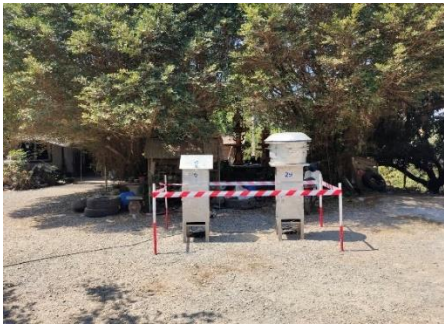
<p>ตรวจวัดคุณภาพอากาศบริเวณบ้านอ่างหิน ด้านทิศตะวันตก</p>

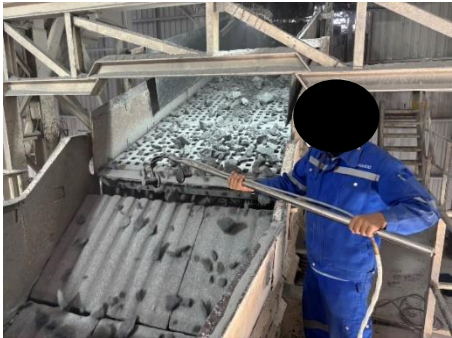
<p>ตรวจวัดความทึบแสงบริเวณตะแกรงคัดขนาดหิน</p></div> <div>

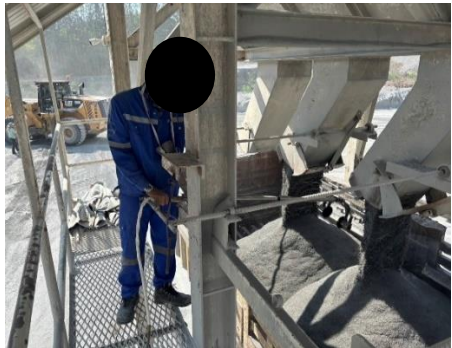
<p>ตรวจวัดความทึบแสงบริเวณจุดถ่ายโอน</p></div>

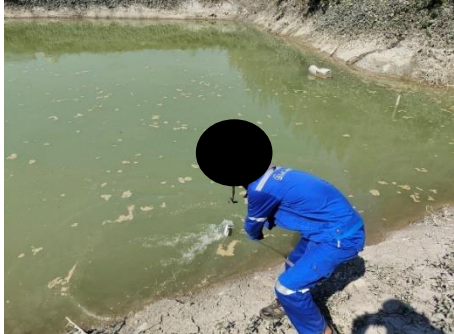
<p>เก็บตัวอย่างน้ำผิวดินบริเวณบ่อดักตะกอน ใกล้กับโรงโม่หิน</p></div> <div>

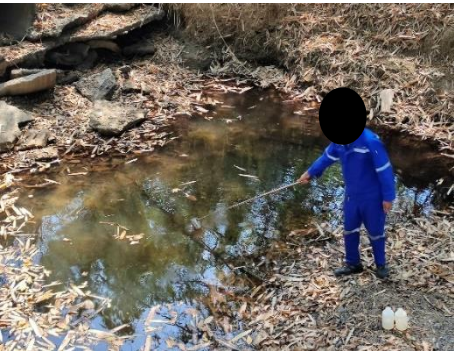
<p>เก็บตัวอย่างน้ำผิวดินบริเวณสาขาห้วยกระแตดก่อน ไหลผ่านพื้นที่โครงการ</p></div>

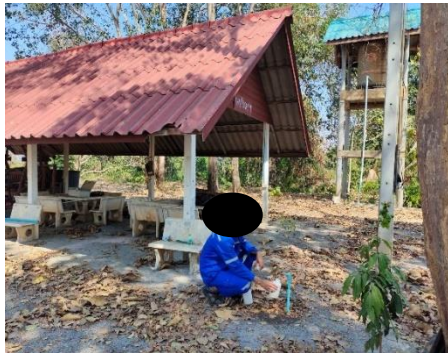
<p>เก็บตัวอย่างน้ำใต้ดินบริเวณบ่อบาดาลบ้านธรรมรัตน์ ในด้านทิศตะวันออก</p>
6. คุณภาพดิน ให้เก็บตัวอย่างดินในเขตพื้นที่โครงการเพื่อทำ การวิเคราะห์ค่าสารหนู ดำเนินการก่อนเปิดการ ทำเหมืองในช่วงต่อไป โดยเก็บตัวอย่างดิน ภายในพื้นที่โครงการจำนวน 5 สถานี	- ได้มีการเก็บตัวอย่างเมื่อวันที่ 23 ตุลาคม 2563 จำนวน 5 สถานี พบว่า ทั้ง 5 สถานี มีค่าสารหนู น้อยกว่า 0.10 มิลลิกรัม/กิโลกรัม ซึ่งมีค่าอยู่ใน เกณฑ์มาตรฐานตามประกาศคณะกรรมการ สิ่งแวดล้อมแห่งชาติ ฉบับที่ 25 พ.ศ. 2547 เรื่อง กำหนดมาตรฐานคุณภาพดิน	- ไม่มี	-

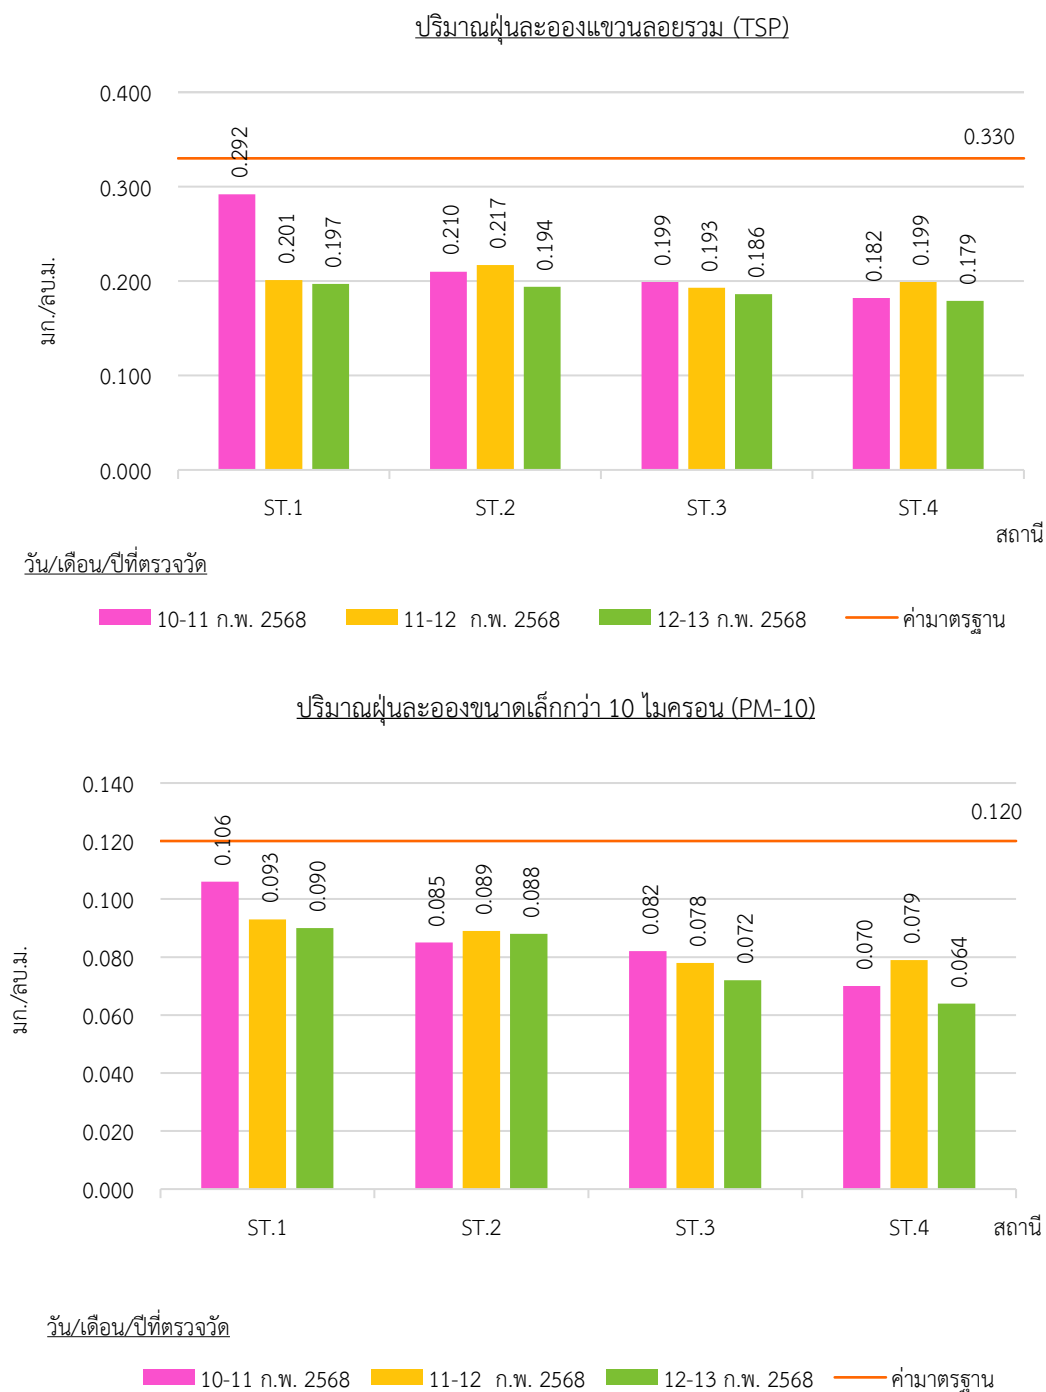
รูปที่ 2-2 ผลการตรวจวัดคุณภาพอากาศ ในช่วงวันที่ 10-13 กุมภาพันธ์ 2568

จากผลการตรวจวัดคุณภาพอากาศในรูปของปริมาณฝุ่นละอองแขวนลอยรวม (TSP) ในช่วงวันที่ 10-13 กุมภาพันธ์ 2568 พบว่า บ้านธรรมรัตน์ในหลังที่ใกล้ที่สุดด้านทิศตะวันออก มีค่า TSP อยู่ในช่วง 0.197-0.292 มิลลิกรัม/ลูกบาศก์เมตร ค่า PM-10 อยู่ในช่วง 0.090-0.106 มิลลิกรัม/ลูกบาศก์เมตร บ้านอ่างหินหลังที่ใกล้ที่สุดด้านทิศตะวันตก มีค่า TSP อยู่ในช่วง 0.194-0.217 มิลลิกรัม/ลูกบาศก์เมตร ค่า PM-10 อยู่ในช่วง 0.085-0.089 มิลลิกรัม/ลูกบาศก์เมตร บ้านธรรมรัตน์ในหลังที่ใกล้ที่สุดด้านทิศตะวันออกเฉียงเหนือ มีค่า TSP อยู่ในช่วง 0.186-0.199 มิลลิกรัม/ลูกบาศก์เมตร ค่า PM-10 อยู่ในช่วง 0.072-0.082 มิลลิกรัม/ลูกบาศก์เมตร และบ้านคลองโคด้านทิศตะวันตกเฉียงใต้ มีค่า TSP อยู่ในช่วง 0.179-0.199 มิลลิกรัม/ลูกบาศก์เมตร ค่า PM-10 อยู่ในช่วง 0.064-0.079 มิลลิกรัม/ลูกบาศก์เมตร ซึ่งมีค่าอยู่ในเกณฑ์มาตรฐานตามประกาศคณะกรรมการสิ่งแวดล้อมแห่งชาติ ฉบับที่ 24 พ.ศ. 2547 เรื่อง กำหนดมาตรฐานคุณภาพอากาศในบรรยากาศโดยทั่วไป ที่กำหนดค่า TSP ไว้ไม่เกิน 0.330 มิลลิกรัม/ลูกบาศก์เมตร และกำหนดค่า PM-10 ไว้ไม่เกิน 0.120 มิลลิกรัม/ลูกบาศก์เมตร

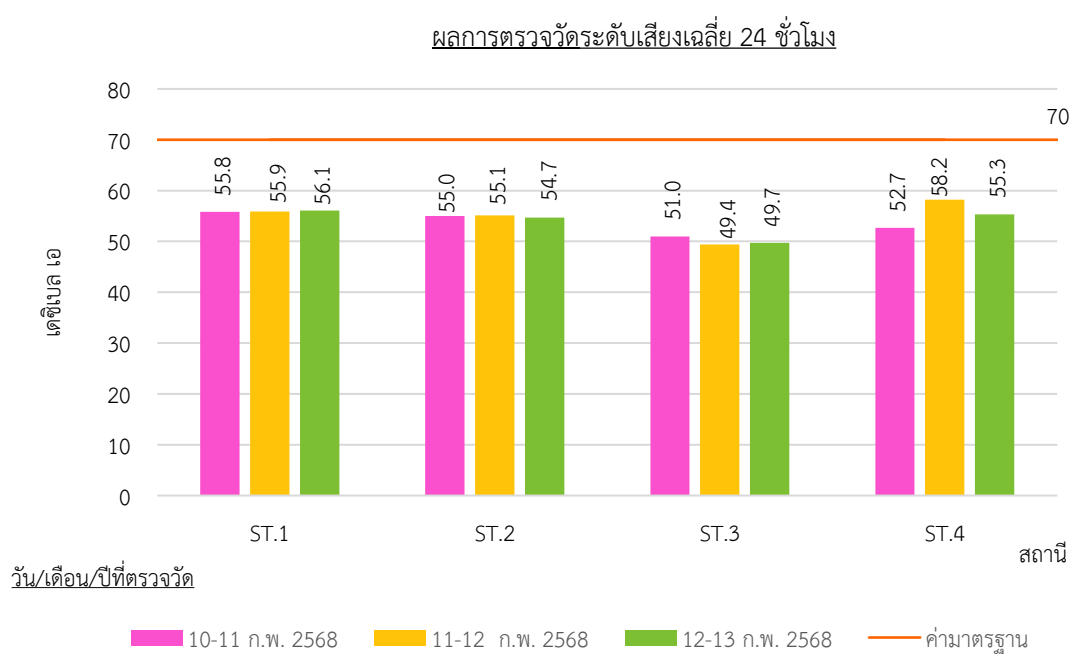
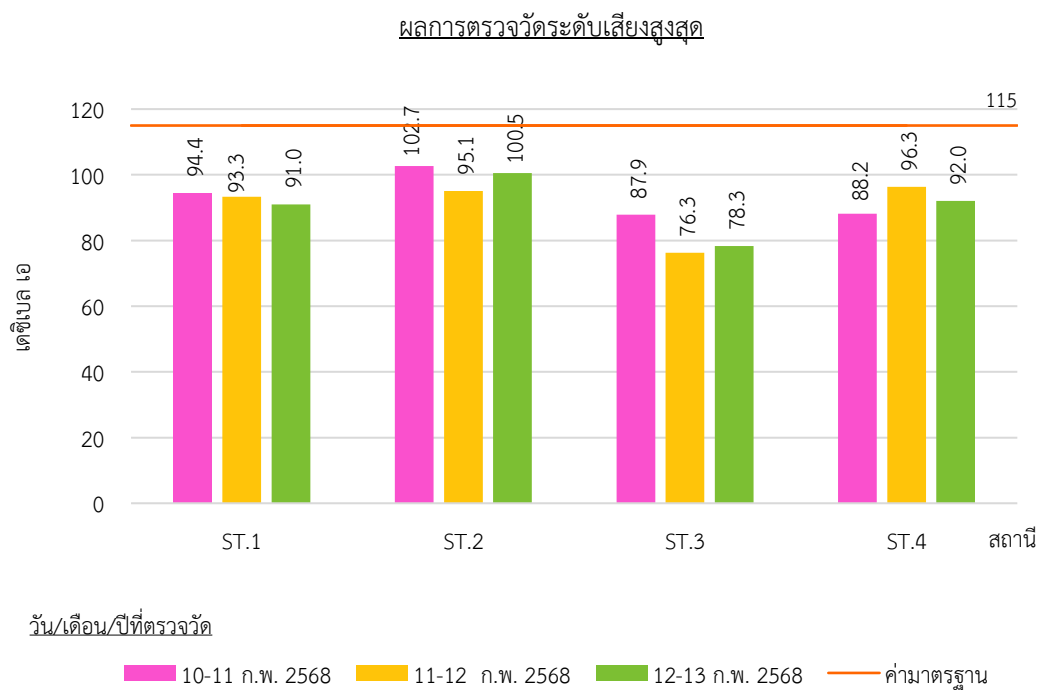
รูปที่ 2-3 ผลการตรวจวัดระดับเสียง ในช่วงวันที่ 10-13 กุมภาพันธ์ 2568

จากการตรวจวัดระดับเสียงเฉลี่ย 24 ชั่วโมง (L_{eq} 24 hr.) และระดับเสียงสูงสุด (L_{max}) ในช่วง 10-13 กุมภาพันธ์ 2568 พบว่า บ้านธรรมรัตน์หลังที่ใกล้ที่สุดด้านทิศตะวันออก มีค่าระดับเสียงเฉลี่ย 24 ชั่วโมง อยู่ในช่วง 55.8-56.1 เดซิเบล เอ ระดับเสียงสูงสุด อยู่ในช่วง 94.4-91.0 เดซิเบล เอ บ้านอ่างหินหลังที่ใกล้ที่สุดด้านทิศตะวันตก มีค่าระดับเสียงเฉลี่ย 24 ชั่วโมง อยู่ในช่วง 54.7-55.1 เดซิเบล เอ ระดับเสียงสูงสุด อยู่ในช่วง 95.1-102.7 เดซิเบล เอ บ้านธรรมรัตน์ในหลังที่ใกล้ที่สุดด้านทิศตะวันออกเฉียงเหนือ มีค่าระดับเสียงเฉลี่ย 24 ชั่วโมง อยู่ในช่วง 49.4-51.0 เดซิเบล เอ ระดับเสียงสูงสุด อยู่ในช่วง 76.3-87.9 เดซิเบล เอ และบ้านคลองโคกด้านทิศตะวันตกเฉียงใต้ มีค่าระดับเสียงเฉลี่ย 24 ชั่วโมง อยู่ในช่วง 52.7-58.2 เดซิเบล เอ ระดับเสียงสูงสุด อยู่ในช่วง 88.2-96.3 เดซิเบล เอ และเมื่อนำค่าที่ตรวจวัดได้ไปเปรียบเทียบกับเกณฑ์มาตรฐานตามประกาศคณะกรรมการสิ่งแวดล้อมแห่งชาติ ฉบับที่ 15 พ.ศ. 2540 เรื่อง กำหนดมาตรฐานระดับเสียงโดยทั่วไป พบว่าผลการตรวจวัดระดับเสียงทั้งหมด มีค่าอยู่ในเกณฑ์มาตรฐาน คือค่า L_{eq} 24 hr. ไม่เกิน 70 เดซิเบล เอ และ L_{max} ไม่เกิน 115 เดซิเบล เอ
