บทที่ 2

ผลการปฏิบัติตามมาตรการป้องกันและแก้ไขผลกระทบสิ่งแวดล้อม และมาตรการติดตามตรวจสอบผลกระทบสิ่งแวดล้อม

2.1 มาตรการป้องกันและแก้ไขผลกระทบสิ่งแวดล้อม

ตารางที่ 2-1 ผลการปฏิบัติตามมาตรการป้องกันและแก้ไขผลกระทบสิ่งแวดล้อมทั่วไป

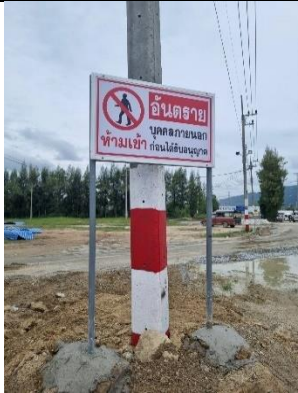
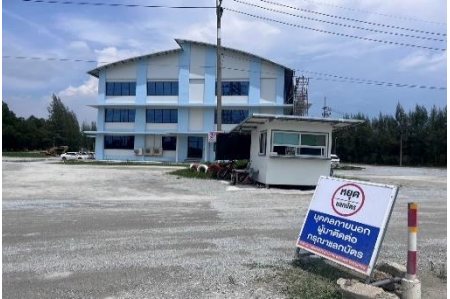
มาตรการป้องกันและแก้ไขผลกระทบสิ่งแวดล้อม	ผลการปฏิบัติตามมาตรการฯ	ปัญหา อุปสรรค ที่ไม่สามารถปฏิบัติตามมาตรการ และแนวทางแก้ไข	ภาพประกอบ
3. ห้ามมิให้บุคคลภายนอกที่มีหน้าที่เกี่ยวข้องเข้ามาในรัศมีการทำงานของเครื่องจักรกลต่างๆ	- โครงการได้ทำการห้ามบุคคลภายนอกที่ไม่มีส่วนเกี่ยวข้องเข้าไปในเขตที่มีเครื่องจักรทำงาน เนื่องจากเกรงว่าอาจจะได้รับอันตรายหรืออุบัติเหตุจากเครื่องจักรกลนั้นๆ	- ไม่มี

<p>ป้ายห้ามบุคคลภายนอกก่อนได้รับอนุญาต</p>

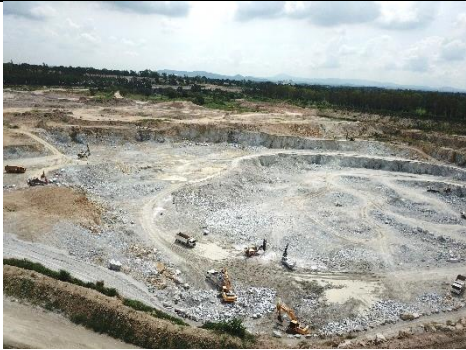
มาตรการป้องกันและแก้ไข ผลกระทบสิ่งแวดล้อม	ผลการปฏิบัติตามมาตรการฯ	ปัญหา อุปสรรค ที่ไม่สามารถปฏิบัติ ตามมาตรการ และแนวทางแก้ไข	ภาพประกอบ
1. ให้เปิดการทำเหมืองตามแผนผังโครงการทำเหมือง ฉบับลงนามรับรองวันที่ 7 กันยายน 2566 โดยเปิดหน้าเหมืองในลักษณะขั้นบันได และมีวิศวกรเหมืองแร่ควบคุมการทำเหมืองให้เป็นไปตามแผนผังโครงการทำเหมืองกำหนดอย่างเคร่งครัด ทั้งนี้ การออกแบบความลาดชันของหน้าเหมืองให้เป็นไปตามผลการวิเคราะห์เสถียรภาพของหน้าเหมืองหรือผนังบ่อเหมือง	- โครงการได้ออกแบบทำเหมืองที่เป็นไปตามที่แผนผังกำหนดอย่างเคร่งครัด คือจะดำเนินการทำเหมืองตั้งแต่ระดับ 100-20 เมตร จากระดับน้ำทะเลปานกลาง ในลักษณะขั้นบันได ควบคุมความลาดชันรวม (Overall Slope) ไม่เกิน 45 องศา	- ไม่มี

หน้าเหมืองปัจจุบันของโครงการ

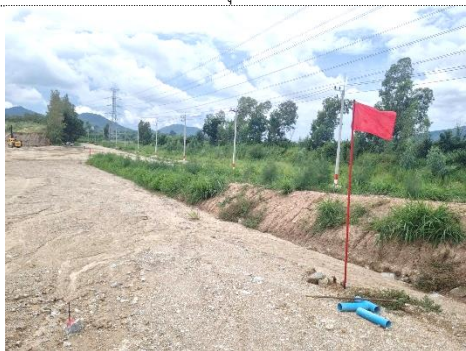
2. ให้เว้นแนวเขตไม่ทำเหมืองจากแนวเขตโครงการเป็นระยะไม่น้อยกว่า 10 เมตร เว้นแนวเขตไม่ทำเหมืองจากทางสาธารณะระยะไม่น้อยกว่า 50 เมตร และเว้นแนวเขตไม่ทำเหมืองจากแนวสายไฟฟ้าแรงสูงระยะไม่น้อยกว่า 100 เมตร ให้มีตำแหน่งและขอบเขตเป็นไปตามที่แผนผังโครงการทำเหมืองกำหนด พร้อมทั้งจัดทำสัญลักษณ์แสดงขอบเขตการทำเหมืองและแนวเว้นพื้นที่ต่าง ๆ ให้ชัดเจน และดูแลรักษาพันธุ์ไม้ที่มีอยู่เดิมให้มีการเจริญเติบโตที่ดี	- โครงการได้เว้นพื้นที่ไม่ทำเหมืองจากแนวเขตประตวนบัตรในระยะ 10 เมตร ทางสาธารณะในระยะ 50 เมตร และจากแนวสายส่งไฟฟ้าแรงสูง 100 เมตร ที่เป็นไปตามที่แผนผังโครงการกำหนด พร้อมทั้งจัดทำหลักแนวเขตให้เห็นได้อย่างชัดเจน - โครงการได้ทำการปลูกไม้ยืนต้นบริเวณคันทำนบด้านทิศตะวันตกเฉียงใต้ใกล้กับทางสาธารณะและแนวสายส่งไฟฟ้าแรงสูง	- ไม่มี

หลักแสดงแนวเขตระยะ 100 เมตร จากสายส่งไฟฟ้าแรงสูง

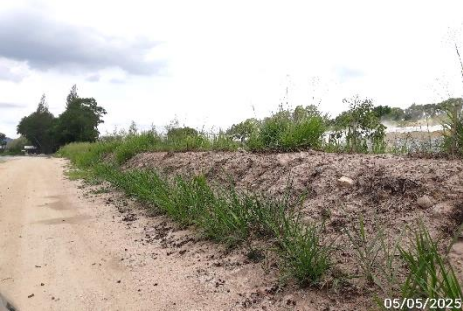
<p>แนวต้นไม้บริเวณคันทำนบดิน</p>
3. ให้จัดเตรียมพื้นที่กองเก็บเปลือกดิน เศษหิน และมูลดินทราย ให้มีขนาดและตำแหน่งตามที่แผนผังโครงการเหมืองกำหนด โดยเก็บกองสูงไม่เกิน 15 เมตร ควบคุมความลาดชันประมาณ 30-40 องศาพร้อมทั้งจัดทำให้มีคันทำนบดินร่วมกับคูระบายน้ำ เพื่อเบี่ยงเบนทางน้ำฝนชะล้างพื้นที่กองเก็บเปลือกดิน เศษหินและมูลดินทราย ให้ไหลลงสู่บ่อดักตะกอนตามที่ระบุในแผนผังโครงการทำเหมือง	- โครงการได้จัดเตรียมพื้นที่สำหรับการเก็บกองเปลือกดินและเศษหินบริเวณทางด้านทิศตะวันตกเฉียงใต้ พร้อมทั้งจัดสร้างบ่อดักตะกอน ตามที่แผนผังโครงการกำหนดแล้ว	- ไม่มี

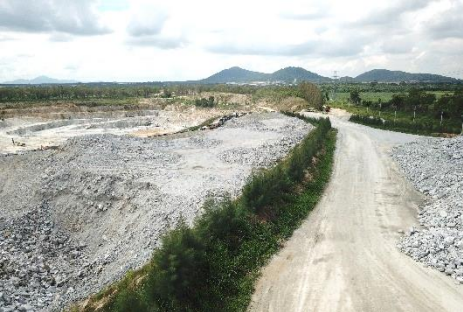
<p>พื้นที่เก็บกองเปลือกดินและเศษหิน</p>

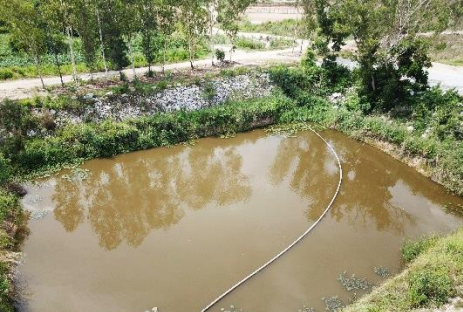
<p>บ่อดักตะกอน</p>

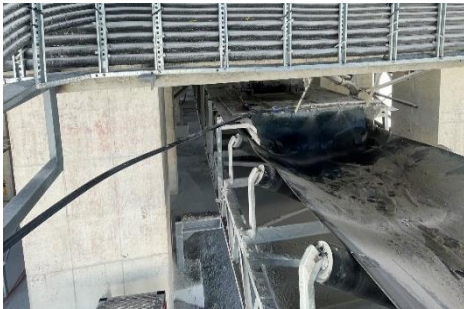
มาตรการป้องกันและแก้ไข ผลกระทบสิ่งแวดล้อม	ผลการปฏิบัติตามมาตรการฯ	ปัญหา อุปสรรค ที่ไม่สามารถปฏิบัติ ตามมาตรการ และแนวทางแก้ไข	ภาพประกอบ
4. ให้สร้างโรงม่ บด หรือย่อยหินเป็นระบบปิด และจัดให้มีระบบป้องกันผลกระทบสิ่งแวดล้อม ให้ครบถ้วน ตามประกาศกรมอุตสาหกรรม พื้นฐานและการเหมืองแร่ เรื่อง ให้โรงม่ บด หรือย่อยหินมีระบบป้องกันผลกระทบ สิ่งแวดล้อม ลงวันที่ 12 มกราคม 2544 พร้อมทั้งให้บำรุงรักษาและใช้ระบบในขณะทำการ ผลิตแร่อย่างสม่ำเสมอด้วย โดยเฉพาะระบบ ป้องกันและลดการฟุ้งกระจายของฝุ่นละออง	- โครงการได้ก่อสร้างโรงม่หินซึ่งตั้งอยู่นอกเขตพื้นที่ ประทานบัตรทางด้านทิศเหนือ โดยโรงม่หินที่ ก่อสร้างขึ้นมีระบบป้องกันผลกระทบสิ่งแวดล้อมที่ เป็นไปตามประกาศกรมอุตสาหกรรมพื้นฐานและ การเหมืองแร่ พ.ศ. 2544 เรื่อง ให้โรงม่ บด หรือ ย่อยหินมีระบบป้องกันผลกระทบสิ่งแวดล้อม	- ไม่มี	  <p>โรงม่หินของโครงการ</p>   <p>ระบบสเปรย์น้ำบริเวณสายพานลำเลียง</p>

<p>ระบบสเปรย์น้ำบริเวณสายพานลำเลียง</p>

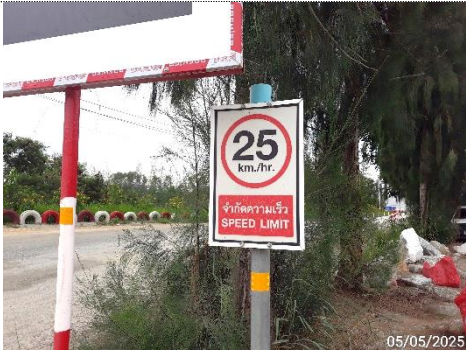
8. ควบคุมความเร็วรถบรรทุกไม่เกิน 25 กิโลเมตรต่อชั่วโมง บริเวณภายในเขตพื้นที่ประทานบัตร เส้นทางขนส่งแร่ไปยังโรงโม่ บด หรือย่อยหินนอกเขตพื้นที่ประทานบัตร และเส้นทางขนส่งแร่ก่อนออกสู่ถนนหมายเลข 3138 บริเวณที่ผ่านชุมชน และให้ติดตั้งสัญญาณไฟกระพริบและป้ายเตือน พร้อมทั้งดูแลรักษาให้อยู่ในสภาพดีอยู่เสมอ ถ้าหากเกิดการชำรุดเสียหายให้ดำเนินการซ่อมแซมทันที	<ul style="list-style-type: none">- โครงการได้กำหนดให้รถบรรทุกแร่ที่วิ่งสัญจรภายในเขตพื้นที่โครงการและโรงโม่หินใช้ความเร็วไม่เกิน 25 กิโลเมตร/ชั่วโมง รวมทั้งเส้นทางภายนอกช่วงที่สัญจรผ่านพื้นที่ชุมชน- โครงการได้จัดทำป้ายจำกัดความเร็วไม่เกิน 25 กิโลเมตรต่อชั่วโมง โดยติดตั้งไว้บริเวณริมเส้นทางขนส่งแร่- โครงการกำลังเร่งดำเนินการจัดทำสัญญาณไฟกระพริบเพื่อนำไปติดตั้งไว้บริเวณจุดเข้า-ออก พื้นที่โครงการ เพื่อลดอุบัติเหตุที่อาจจะเกิดขึ้น	- ไม่มี

<p>ป้ายจำกัดความเร็ว</p> <p>05/05/2025</p>

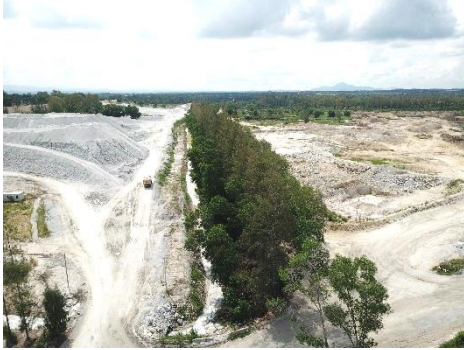
12. ให้ทำการฟื้นฟูสภาพพื้นที่โครงการฯ ควบคู่ ไปกับการทำเหมือง ดังนี้ 12.1 ดูแลรักษาพืชพันธุ์ไม้ที่มีอยู่เดิม และปลูก ต้นไม้ท้องถิ่นหรือพันธุ์ไม้อื่น ๆ ที่เหมาะสม เสริมทดแทนต้นไม้ที่ตายลงในพื้นที่ที่เว้นไม่ทำ เหมือง บนคันทำนบกั้น และริมเส้นทางขนส่ง แร่ ระยะปลูก 2x2 เมตร แบบสลับฟันปลา พร้อมทั้งบำรุงรักษาต้นไม้เหล่านั้นให้มีการ เจริญเติบโตที่ดี เพื่อเพิ่มพื้นที่สีเขียวและลด ผลกระทบด้านทัศนียภาพพื้นที่โครงการ	- เนื่องจากพื้นที่ส่วนใหญ่ภายในพื้นที่โครงการถูกใช้ ประโยชน์เพื่อการทำเหมือง สำหรับพื้นที่อื่นๆ ที่ไม่ ใช้เพื่อการทำเหมืองเช่น บริเวณพื้นที่คันทำนบกั้น และพื้นที่เว้นระยะไม่ทำเหมือง โครงการได้ปลูกไม้ ยืนต้น (ยูคาลิปตัส สนประติพัทธ์และกระถินณรงค์) เพื่อเพิ่มพื้นที่สีเขียวและใช้เป็นพื้นที่กันชน (Buffer Zone)	- ไม่มี

แนวไม้ยืนต้นบริเวณคันทำนบกั้นด้านทิศเหนือ

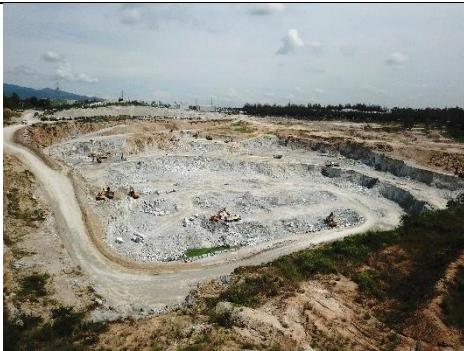
12.2 พื้นที่ทำเหมืองซึ่งมีลักษณะเป็นบ่อเหมืองลึกลง ไปโดยรอบให้ปรับแต่งความลาดชันและพื้น ของชั้นบันไดให้มีเสถียรภาพแข็งแรงและความ ปลอดภัย โดยการปลูกพืชคลุมดิน และหญ้า แฝก เพื่อป้องกันการชะล้างพังทลายของดิน และพัฒนาเป็นแหล่งน้ำสาธารณะเพื่อใช้ ประโยชน์ต่อไป	- ปัจจุบันอยู่ในช่วงเริ่มต้นการเปิดหน้าเหมือง โดยหน้า เหมืองมีลักษณะเป็นบ่อลึกลงไปจากพื้นที่ราบ โดย ได้ทำการปรับแต่งความลาดชันของชั้นบันไดให้มี เสถียรภาพและความปลอดภัย ทั้งนี้ได้ทำการปลูก หญ้าแฝกบริเวณริมคันทำนบกั้นเพื่อยึดเกาะหน้าดิน ป้องกันการชะล้างพังทลาย	- ไม่มี

ลักษณะชั้นบันไดบริเวณหน้าเหมือง

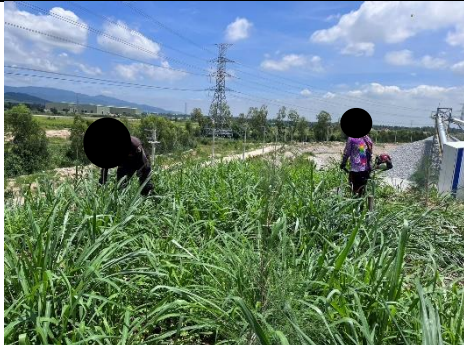
<p>แนวหญ้าแฝกบริเวณคันทำนบ</p>
ทั้งนี้ ให้จัดทำรายงานแผนและผลการดำเนินงานด้านการฟื้นฟูสภาพพื้นที่การทำเหมืองที่กรมอุตสาหกรรมพื้นฐานและการเหมืองแร่กำหนด ส่งให้กรมอุตสาหกรรมพื้นฐานและการเหมืองแร่ สำนักงานนโยบายและแผนทรัพยากรธรรมชาติและสิ่งแวดล้อม รวมทั้งหน่วยงานอื่นๆ ที่เกี่ยวข้อง เป็นประจำทุกปี รายละเอียดแสดงในเอกสารแนบ 4	- โครงการได้จัดส่งรายงานแผนและผลการดำเนินงานด้านการฟื้นฟูสภาพพื้นที่การทำเหมือง ให้กรมอุตสาหกรรมพื้นฐานและการเหมืองแร่ และสำนักงานนโยบายและแผนทรัพยากรธรรมชาติและสิ่งแวดล้อม รวมทั้งหน่วยงานอื่นๆ ที่เกี่ยวข้อง เป็นประจำทุกปี รายละเอียดแสดงในเอกสารแนบ 4	- ไม่มี	-

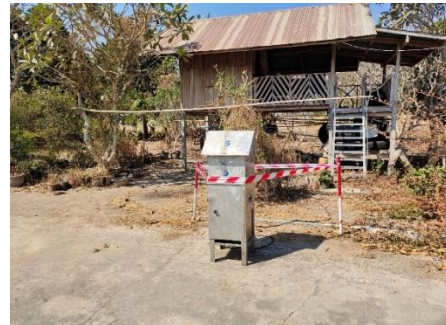
มาตรการติดตามตรวจสอบ ผลกระทบสิ่งแวดล้อม	ผลการปฏิบัติตามมาตรการฯ	ปัญหา อุปสรรค ที่ไม่สามารถปฏิบัติ ตามมาตรการ และแนวทางแก้ไข	ภาพประกอบ
<p>1. คุณภาพอากาศ</p> <p>ให้ทำการตรวจวัดปริมาณฝุ่นละอองแขวนลอย ในบรรยากาศ (TSP) จำนวน 4 สถานี ประกอบด้วย</p> <ul style="list-style-type: none"> - ตลาดหนองอ้อ - บ้านห้วยชุมพร - บ้านมาบคล้า - โรงโม่หินของโครงการ <p>ตรวจวัด 3 วันต่อเนื่อง ปีละ 2 ครั้ง ในช่วง เดือนมกราคม-เดือนกุมภาพันธ์ และเดือน กรกฎาคม-เดือนสิงหาคม</p>	<p>- ได้ทำการตรวจวัดคุณภาพอากาศในรูปของปริมาณ ฝุ่นละอองแขวนลอยในบรรยากาศ (TSP) จำนวน 4 สถานี ในช่วงวันที่ 11-14 กุมภาพันธ์ 2568 พบว่า มีค่า TSP อยู่ในช่วง 0.162-0.208 มิลลิกรัมต่อ ลูกบาศก์เมตร ซึ่งมีค่าอยู่ในเกณฑ์ที่มาตรฐาน กำหนด</p>	<p>- ไม่มี</p>

<p>ตรวจวัดคุณภาพอากาศบริเวณตลาดหนองอ้อ</p>

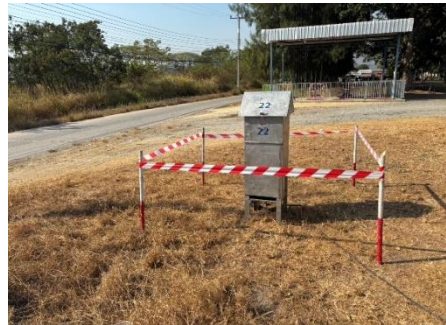
<p>ตรวจวัดคุณภาพอากาศบริเวณบ้านห้วยชุมพร</p>

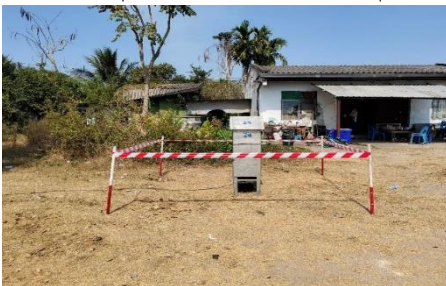
<p>ตรวจวัดคุณภาพอากาศบริเวณวัดมาบคล้า</p>

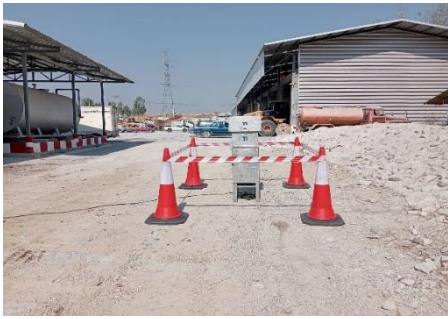
<p>ตรวจวัดคุณภาพอากาศบริเวณโรงโม่หินของโครงการ</p>
<p>ให้ทำการตรวจวัดค่าความทึบแสง (Smoke Opacity)</p> <p>จำนวน 5 สถานี ประกอบด้วย</p> <ul style="list-style-type: none"> - ปากโม่แรก - ปากโม่ที่ 2 - ตะแกรงคัดขนาดหิน - จุดถ่ายโอน - ปลายสายพานลำเลียง <p>ปีละ 2 ครั้ง ในช่วงเดือนมกราคม-เดือน กุมภาพันธ์ และเดือนกรกฎาคม-เดือนสิงหาคม</p>	<p>- ได้ทำการตรวจวัดค่าความทึบแสงบริเวณโรงโม่หิน จำนวน 5 สถานี ตามที่เงื่อนไขกำหนด ในวันที่ 12 กุมภาพันธ์ 2568 พบว่ามีค่าเฉลี่ย อยู่ในช่วง 0.04-0.76 เปอร์เซนต์ ซึ่งมีค่าอยู่ในเกณฑ์ที่ มาตรฐานกำหนด</p>	<p>- ไม่มี</p>

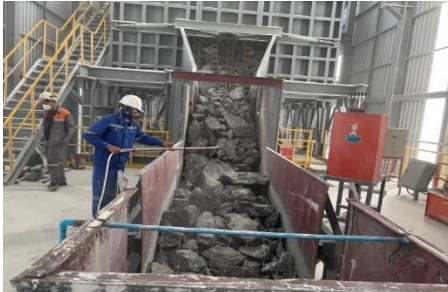
<p>ตรวจวัดความทึบแสงบริเวณปากโม่แรก</p>

จากผลการตรวจวัดค่าความทึบแสง จำนวน 5 สถานี ในวันที่ 12 กุมภาพันธ์ 2568 ประกอบด้วย ปากโม่แรก ปากโม่ที่ 2 ตะแกรงคัดขนาดหิน จุดถ่ายโอน และปลายสายพานลำเลียง พบว่า ปากโม่แรก มีค่าเฉลี่ยร้อยละ 0.36 ปากโม่ที่ 2 มีค่าเฉลี่ยร้อยละ 0.76 ตะแกรงคัดขนาดหิน มีค่าเฉลี่ยร้อยละ 0.21 จุดถ่ายโอน มีค่าเฉลี่ยร้อยละ 0.04 และปลายสายพานลำเลียง มีค่าเฉลี่ยร้อยละ 0.06 ซึ่งมีค่าอยู่ในเกณฑ์มาตรฐานควบคุมการปล่อยฝุ่นละอองจากโรงโม่ บด หรือย่อยหิน ตามประกาศกระทรวงวิทยาศาสตร์ เทคโนโลยีและสิ่งแวดล้อม พ.ศ. 2539 เรื่อง กำหนดมาตรฐานการปล่อยฝุ่นละอองจากโรงโม่ บด หรือย่อยหิน แสดงดังตารางที่ 2-7 ส่วนรายละเอียดผลการตรวจวัดแสดงดังเอกสารแนบ 14 และเอกสารขึ้นทะเบียนห้องปฏิบัติการดังกล่าวเอกสารแนบ 15

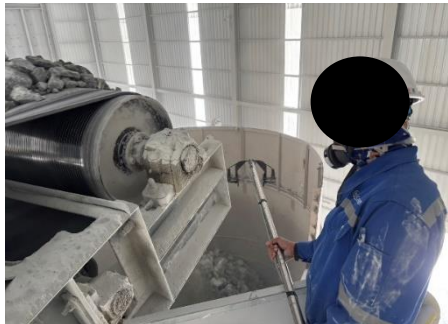
<p>ตรวจวัดความทึบแสงบริเวณปากโม่ที่ 2</p>

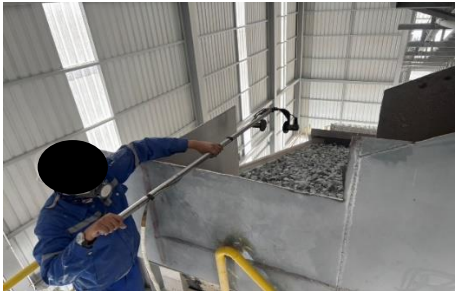
<p>ตรวจวัดความทึบแสงบริเวณตะแกรงคัดขนาดหิน</p></div> <div>

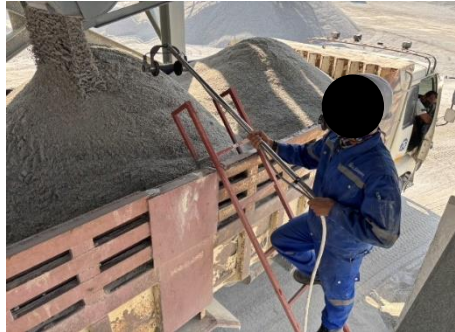
<p>ตรวจวัดความทึบแสงบริเวณจุดถ่ายโอน</p></div> <div>

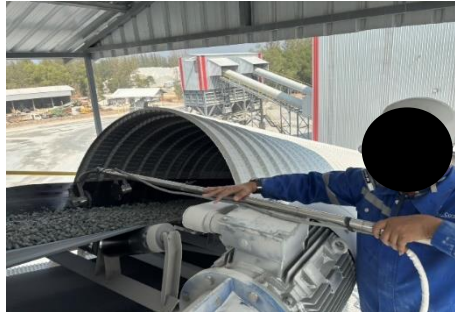
<p>ตรวจวัดความทึบแสงบริเวณปลายสายพานลำเลียง</p></div>

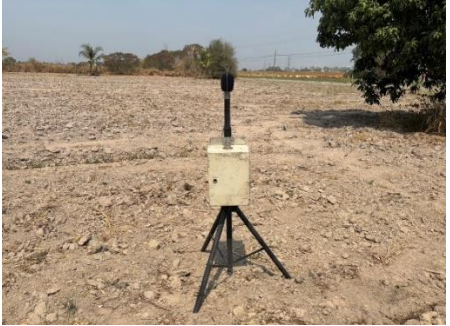
มาตรการติดตามตรวจสอบ ผลกระทบสิ่งแวดล้อม	ผลการปฏิบัติตามมาตรการฯ	ปัญหา อุปสรรค ที่ไม่สามารถปฏิบัติ ตามมาตรการ และแนวทางแก้ไข	ภาพประกอบ
<p>2. เสียง</p> <p>ให้ทำการตรวจวัดระดับเสียงเฉลี่ย 24 ชั่วโมง (Leq 24 hr.) และระดับเสียงสูงสุด (Lmax) จำนวน 4 สถานี ประกอบด้วย</p> <ul style="list-style-type: none"> - ตลาดหนองอ้อ - บ้านห้วยชุมพร - บ้านมาบคล้า - โรงโม่หินของโครงการ <p>ตรวจวัด 3 วันต่อเนื่อง ปีละ 2 ครั้ง ในช่วงเดือนมกราคม-เดือนกุมภาพันธ์ และเดือนกรกฎาคม-เดือนสิงหาคม</p>	<p>- ได้ทำการตรวจวัดระดับเสียงในรูปของระดับเสียงเฉลี่ย 24 ชั่วโมง (Leq 24 hr.) และระดับเสียงสูงสุด (Lmax) จำนวน 3 สถานี ในช่วงวันที่ 11-14 กุมภาพันธ์ 2568 พบว่า มีค่า Leq 24 hr. อยู่ในช่วง 50.9-56.3 เดซิเบล เอ ส่วนค่า Lmax อยู่ในช่วง 79.2-94.1 เดซิเบล เอ ซึ่งมีค่าอยู่ในเกณฑ์ที่มาตรฐานกำหนด</p>	<p>- ไม่มี</p>

<p>ตรวจวัดระดับเสียงบริเวณตลาดหนองอ้อ</p>

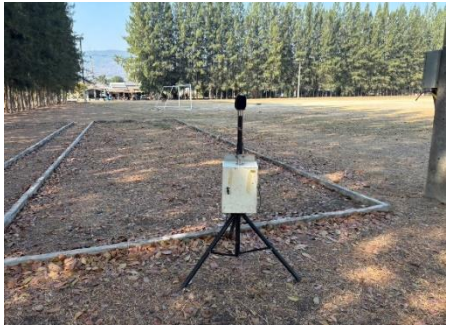
<p>ตรวจวัดระดับเสียงบริเวณบ้านห้วยชุมพร</p>

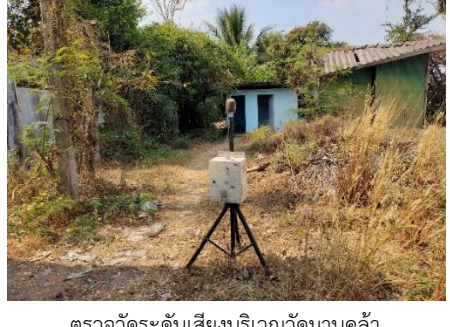
<p>ตรวจวัดระดับเสียงบริเวณวัดมาบคล้า</p>

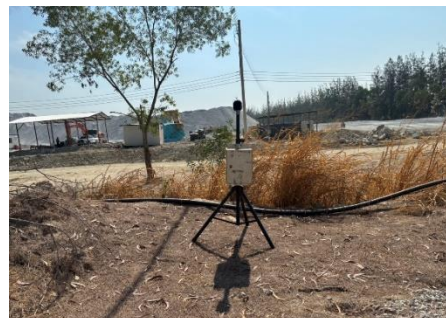
<p>ตรวจวัดระดับเสียงบริเวณโรงโม่หินของโครงการ</p>

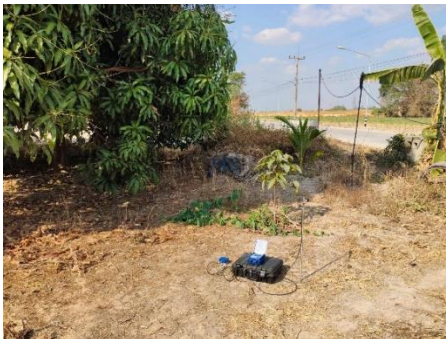
3. แรงสั่นสะเทือน ให้ ทำการตรวจวัดค่าความเร็วอนุภาค (Particle Velocity) ค่าความถี่ (Frequency) ค่าการขจัด (Displacement) และแรงอัดอากาศ (Air Pressure) จากการระเบิดหิน บริเวณหน้าเหมืองโครงการ จำนวน 3 สถานี ประกอบด้วย <ul style="list-style-type: none"> - ตลาดหนองอ้อ - บ้านมาบคล้า - ขอบแปลงคำขอฯ ด้านทิศตะวันตก ตรวจวัด 3 วันต่อเนื่อง ปีละ 2 ครั้ง ในช่วง เดือนมกราคม-เดือนกุมภาพันธ์ และเดือน กรกฎาคม-เดือนสิงหาคม	- ทำการตรวจวัดแรงสั่นสะเทือนจากการระเบิดหน้าเหมืองในวันที่ 12 กุมภาพันธ์ 2568 จำนวน 3 สถานีตามที่เงื่อนไขกำหนด พบว่า บริเวณขอบแปลงคำขอประทานบัตรด้านทิศตะวันตก มีค่าความเร็วอนุภาคสูงสุด มีค่ามากที่สุดเมื่อเทียบกับสถานีอื่นๆ โดยมีค่าความเร็วอนุภาคสูงสุดในแนวแกนนอน เท่ากับ 0.804 มิลลิเมตร/วินาที ความถี่ เท่ากับ 14.6 เฮิรตซ์ และค่าการจัด เท่ากับ 0.033 มิลลิเมตร มิลลิเมตร ซึ่งมีค่าอยู่ในเกณฑ์ที่มาตรฐานกำหนด	- ไม่มี

<p>ตรวจวัดความสั่นสะเทือนบริเวณตลาดหนองอ้อ</p>

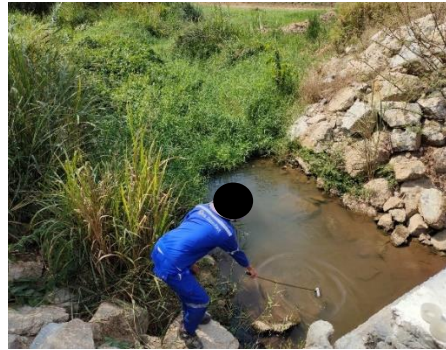
มาตรการติดตามตรวจสอบ ผลกระทบสิ่งแวดล้อม	ผลการปฏิบัติตามมาตรการฯ	ปัญหา อุปสรรค ที่ไม่สามารถปฏิบัติ ตามมาตรการ และแนวทางแก้ไข	ภาพประกอบ
<p>4. คุณภาพน้ำ</p> <p>ให้เก็บตัวอย่างน้ำผิวดินและน้ำใต้ดิน เพื่อนำไปวิเคราะห์ดัชนีคุณภาพน้ำ ได้แก่ วิเคราะห์ค่าความเป็นกรด-ด่าง (pH), ตะกอนแขวนลอย (Suspended Solids), ตะกอนละลาย (Dissolved Solids), ความกระด้างรวม (Total Hardness), ค่าความขุ่น (Turbidity), ปริมาณเหล็กกรรม (Total Iron), ซัลเฟต (Sulfate), สารหนู (Arsenic), ตะกั่ว (Lead) และแคดเมียม (Cadmium) จำนวน 5 สถานี ประกอบด้วย</p> <p>น้ำผิวดิน จำนวน 2 สถานี ได้แก่</p> <ul style="list-style-type: none"> - ห้วยมาบคล้า (ต้นน้ำ) - ห้วยมาบคล้า (ท้ายน้ำ) <p>น้ำใต้ดิน จำนวน 3 สถานี ได้แก่</p> <ul style="list-style-type: none"> - น้ำบ่อต้นตลาดหนองอ้อ - น้ำบ่อต้นบ้านห้วยชุมพร - น้ำบ่อต้นบ้านมาบคล้า <p>ปีละ 2 ครั้ง ในช่วงกุมภาพันธ์-มีนาคม และ สิงหาคม-กันยายน</p>	<ul style="list-style-type: none"> - ได้ทำการเก็บตัวอย่างน้ำผิวดินจำนวน 2 สถานี ในวันที่ 12 กุมภาพันธ์ 2568 เพื่อนำไปวิเคราะห์ดัชนีต่างๆ ตามที่เงื่อนไขกำหนด พบว่าคุณภาพน้ำมีค่าอยู่ในเกณฑ์ที่มาตรฐานกำหนด - ได้ทำการเก็บตัวอย่างน้ำใต้ดินจำนวน 3 สถานี ในวันที่ 12 กุมภาพันธ์ 2568 เพื่อนำไปวิเคราะห์ดัชนีต่างๆ ตามที่เงื่อนไขกำหนด พบว่าคุณภาพน้ำมีค่าอยู่ในเกณฑ์ที่มาตรฐานกำหนด

<p>เก็บตัวอย่างน้ำบริเวณห้วยมาบคล้า (ต้นน้ำ)</p>

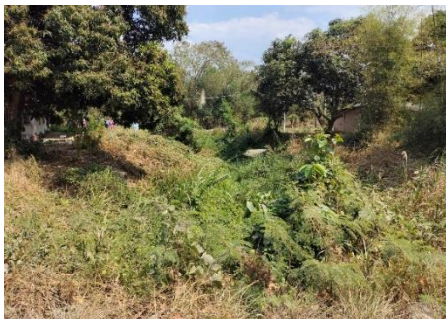
<p>เก็บตัวอย่างน้ำบริเวณห้วยมาบคล้า (ท้ายน้ำ) (น้ำแห้ง)</p>

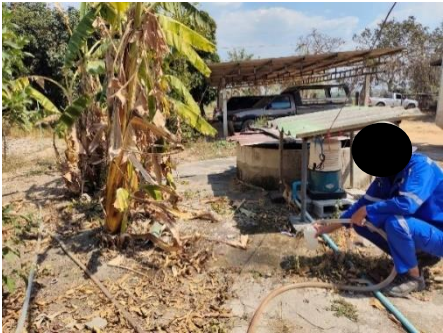
<p>เก็บตัวอย่างน้ำบริเวณบ่อน้ำต้นตลาดหนองอ้อ</p>

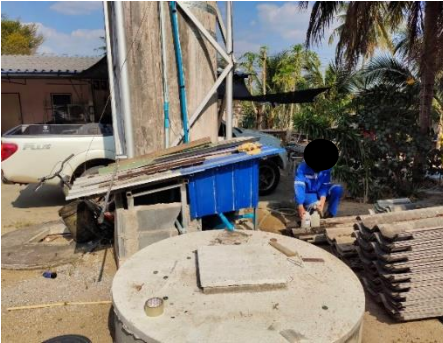
<p>เก็บตัวอย่างน้ำบริเวณบ่อน้ำต้นบ้านห้วยชุมพร</p>

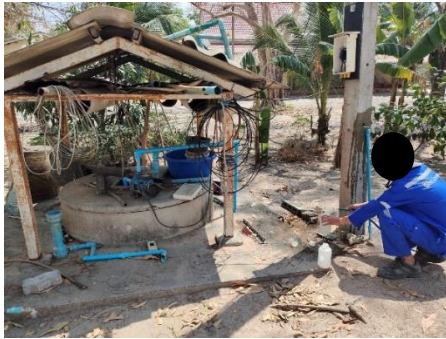
<p>เก็บตัวอย่างน้ำบริเวณบ่อน้ำต้นบ้านมาบคล้า</p>
5. อาชีวอนามัยและความปลอดภัย ให้ทำการตรวจสอบสมรรถภาพของร่างกาย โดยทั่วไป ได้แก่ ความสามารถในการได้ยิน ระบบทางเดินหายใจ ระบบประสาทในการรับรู้ และการเอ็กซเรย์ปอด เป็นต้น ดำเนินการตรวจสอบสุขภาพปีละ 1 ครั้ง	- โครงการได้จัดให้มีการตรวจสอบสุขภาพพนักงานบริษัท เป็นประจำทุกปี โดยปี 2568 ตรวจสอบสุขภาพ เมื่อ วันที่ 24 เมษายน 2568 ได้มีพนักงานจำนวน 66 ราย ที่เข้ารับการตรวจสอบสุขภาพซึ่งผลการตรวจ สุขภาพมีรายละเอียดแสดงดังเอกสารแนบ 12	- ไม่มี	-

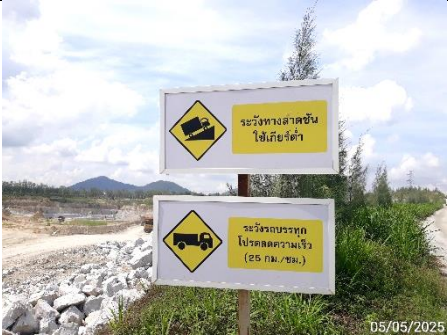
มาตรการติดตามตรวจสอบ ผลกระทบสิ่งแวดล้อม	ผลการปฏิบัติตามมาตรการฯ	ปัญหา อุปสรรค ที่ไม่สามารถปฏิบัติ ตามมาตรการ และแนวทางแก้ไข	ภาพประกอบ
6. การคมนาคม ให้หมั่นตรวจสอบสภาพเส้นทางขนส่งแร่ให้ สามารถใช้งานได้ดียู่เสมอ ถ้าบริเวณใดชำรุด ต้องรีบซ่อมแซมทันที รวมทั้งดูแลรักษาป้าย สัญญาณจราจรให้อยู่ในสภาพใช้งานได้ดีอย่างมี ประสิทธิภาพอยู่เสมอ	- โครงการได้ทำการดูแลรักษาสภาพเส้นทางขนส่งแร่ และป้ายเตือนต่างๆ อยู่เป็นประจำ หากมีการชำรุด เสียหายจะรีบทำการซ่อมแซมอย่างเร่งด่วน	- ไม่มี

ป้ายสัญญาณเตือนต่างๆ ริมเส้นทางขนส่งแร่

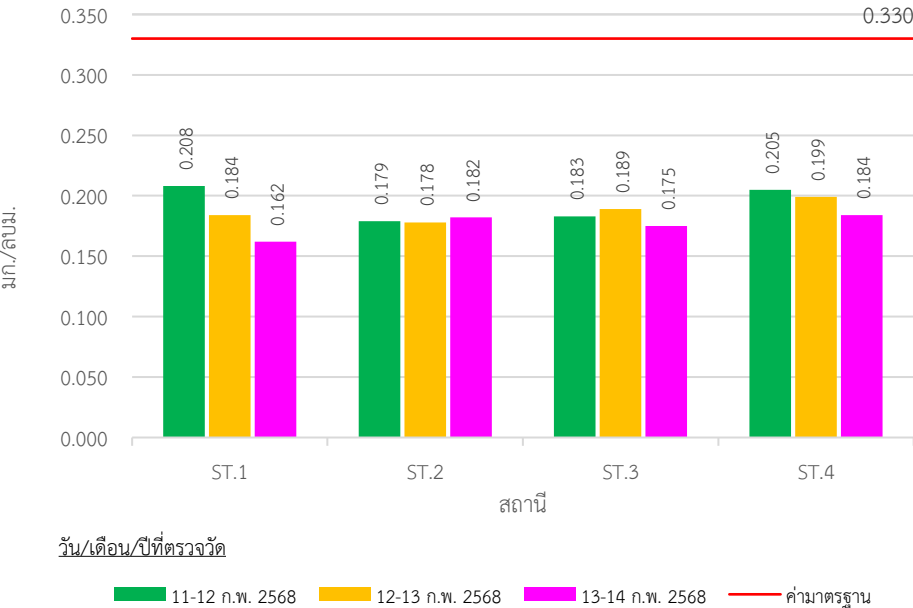
รูปที่ 2-2 กราฟแสดงผลการตรวจวัดปริมาณฝุ่นละอองแขวนลอยรวม (TSP)
ในช่วงวันที่ 11-14 กุมภาพันธ์ 2568

จากผลการตรวจวัดคุณภาพอากาศในรูปของปริมาณฝุ่นละอองแขวนลอยรวม (TSP) ในช่วงวันที่ 11-14 กุมภาพันธ์ 2568พบว่า ตลาดหนองอ้อ อยู่ในช่วง 0.162-0.208 มิลลิกรัม/ลูกบาศก์เมตร บ้านห้วยชุมพร อยู่ในช่วง 0.178-0.182 มิลลิกรัม/ลูกบาศก์เมตร วัดมาบคล้า อยู่ในช่วง 0.175-0.189 มิลลิกรัม/ลูกบาศก์เมตร และโรงโม่หินของโครงการ อยู่ในช่วง 0.184-0.205 มิลลิกรัม/ลูกบาศก์เมตร ซึ่งมีค่าอยู่ในเกณฑ์มาตรฐานตามประกาศคณะกรรมการสิ่งแวดล้อมแห่งชาติ ฉบับที่ 24 พ.ศ. 2547 เรื่อง กำหนดมาตรฐานคุณภาพอากาศในบรรยากาศโดยทั่วไป ที่กำหนดค่า TSP ไว้ไม่เกิน 0.330 มิลลิกรัม/ลูกบาศก์เมตร

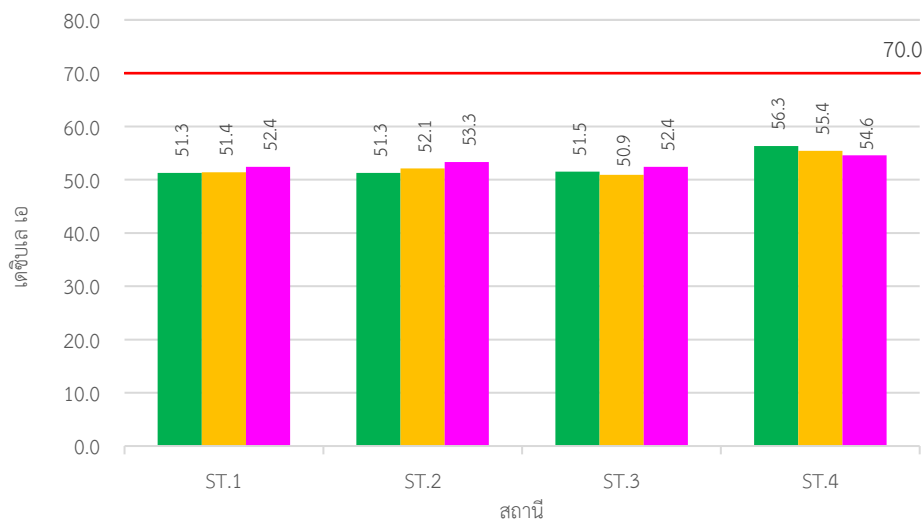
การตรวจวัดระดับเสียงได้ดำเนินการในช่วงวันที่ 11-14 กุมภาพันธ์ 2568 โดยทำการตรวจวัดระดับเสียงเฉลี่ย 24 ชั่วโมง (Leq 24 hr.) และระดับเสียงสูงสุด (Lmax) จำนวน 4 สถานี สถานีละ 1 วันต่อเนื่อง สรุปผลตรวจวัดดังตารางที่ 2-8 และรูปที่ 2-3 ส่วนรายละเอียดผลการตรวจวัด/วิเคราะห์นำเสนอไว้ในเอกสารแนบ 14 และเอกสารชี้แจงทะเบียนห้องปฏิบัติการดังเอกสารแนบ 15

กราฟแสดงผลการตรวจวัดระดับเสียงเฉลี่ย 24 ชั่วโมง (Leq 24 hr.)

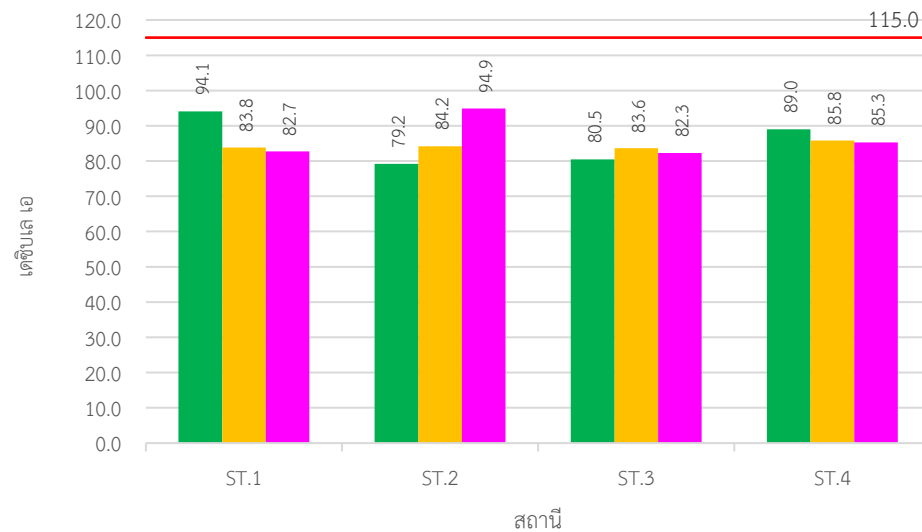
รูปที่ 2-3 กราฟแสดงผลการตรวจวัดระดับเสียง ในช่วงวันที่ 11-14 กุมภาพันธ์ 2568

จากการตรวจวัดระดับเสียงเฉลี่ย 24 ชั่วโมง (Leq 24 hr.) และระดับเสียงสูงสุด (Lmax) ในช่วงวันที่ 11-14 กุมภาพันธ์ 2568 พบว่า ตลาดหนองอ้อ มีค่าระดับเสียงเฉลี่ย 24 ชั่วโมง อยู่ในช่วง 51.3-52.4 เดซิเบล เอ ระดับเสียงสูงสุด อยู่ในช่วง 82.7-94.1 เดซิเบล เอ บ้านห้วยชุมพร มีค่าระดับเสียงเฉลี่ย 24 ชั่วโมง อยู่ในช่วง 51.3-53.3 เดซิเบล เอ ระดับเสียงสูงสุด อยู่ในช่วง 79.2-94.9 เดซิเบล เอ วัดมาบคล้า มีค่าระดับเสียงเฉลี่ย 24 ชั่วโมง อยู่ในช่วง 50.9-52.4 เดซิเบล เอ ระดับเสียงสูงสุด อยู่ในช่วง 80.5-83.6 เดซิเบล เอ และโรงโม่หินของโครงการค่าระดับเสียงเฉลี่ย 24 ชั่วโมง อยู่ในช่วง 54.6-56.3 เดซิเบล เอ ระดับเสียงสูงสุด อยู่ในช่วง 85.3-89.0 เดซิเบล เอ และเมื่อนำค่าที่ตรวจวัดได้ไปเปรียบเทียบกับเกณฑ์มาตรฐานตามประกาศคณะกรรมการสิ่งแวดล้อมแห่งชาติ ฉบับที่ 15 พ.ศ. 2540 เรื่อง กำหนดมาตรฐานระดับเสียงโดยทั่วไป พบว่าผลการตรวจวัดระดับเสียงทั้งหมด มีค่าอยู่ในเกณฑ์มาตรฐาน คือค่า Leq 24 hr. ไม่เกิน 70 เดซิเบล เอ และ Lmax ไม่เกิน 115 เดซิเบล เอ

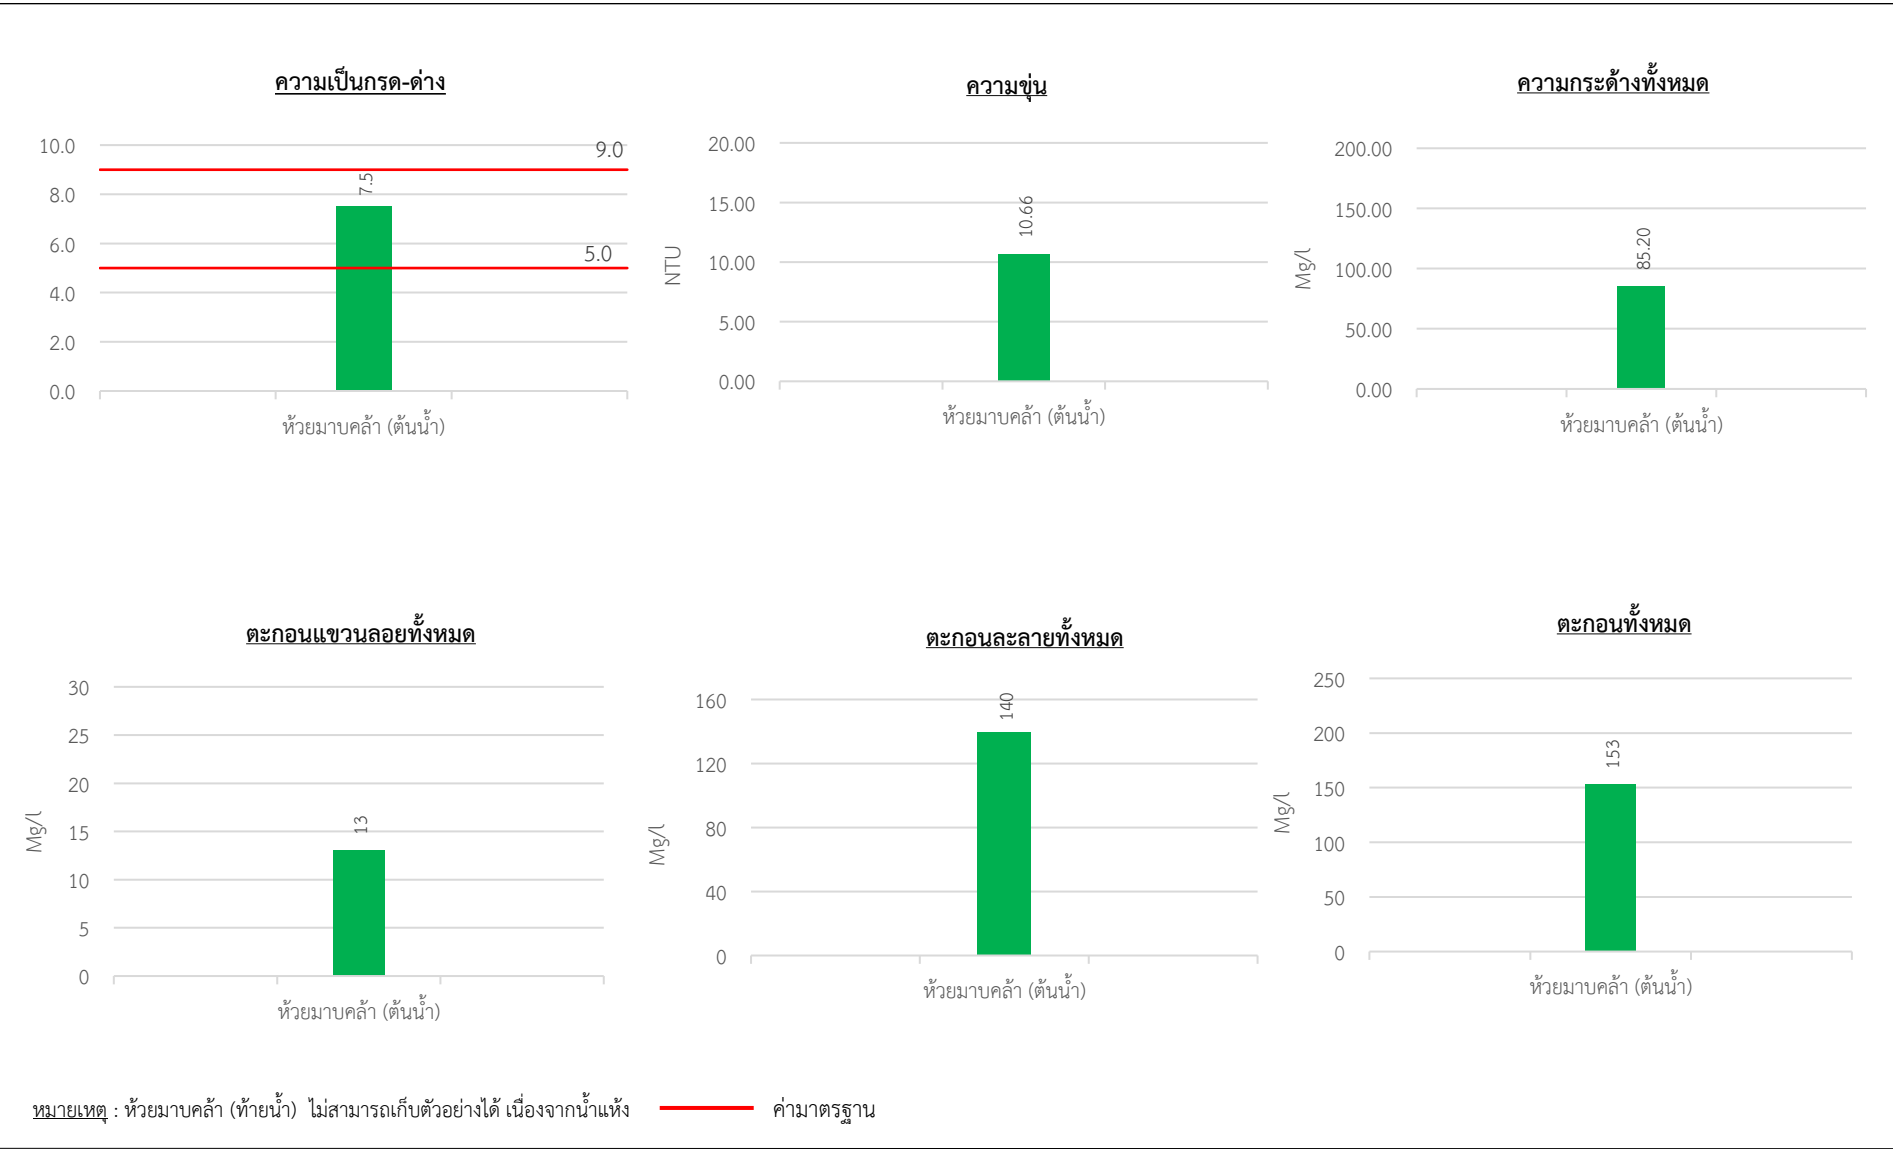
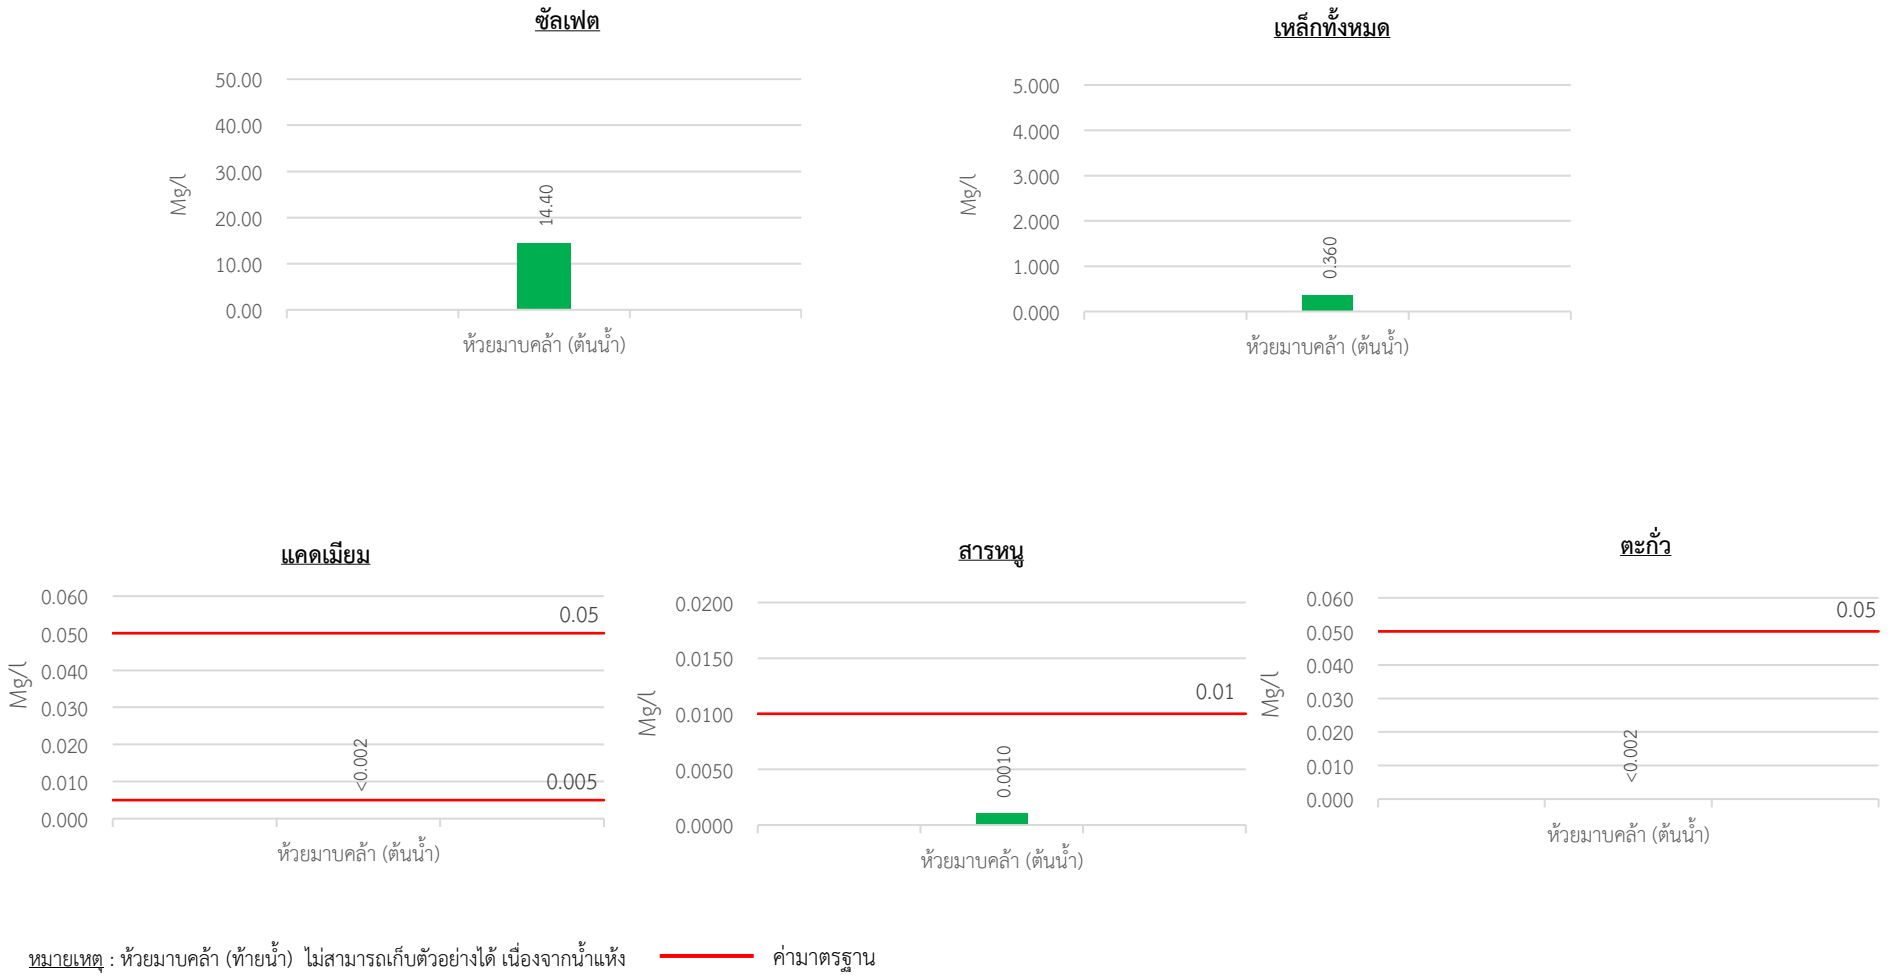
รูปที่ 2-4 กราฟแสดงผลการตรวจวิเคราะห์คุณภาพน้ำผิวดินที่เก็บตัวอย่าง ในวันที่ 12 กุมภาพันธ์ 2568

*** ห้วยมาบล้ำ (ท้ายน้ำ) ไม่สามารถเก็บตัวอย่างน้ำได้ เนื่องจากน้ำแห้ง
