## บทที่ 2

### ผลการปฏิบัติตามมาตรการป้องกันและแก้ไขผลกระทบสิ่งแวดล้อม และมาตรการติดตามตรวจสอบผลกระทบสิ่งแวดล้อม

ผลการตรวจสอบการปฏิบัติตามมาตรการป้องกันและแก้ไขผลกระทบสิ่งแวดล้อม ตามที่ระบุไว้ในหนังสือแจ้งผลการ  
พิจารณารายงานการวิเคราะห์ผลกระทบสิ่งแวดล้อม โครงการเหมืองแร่ดีบุก คําขอประทานบัตรที่ 1/2548 ของบริษัท  
ภัทรเจริญไมนิ่ง จำกัด ตั้งอยู่ตำบลชะอม อำเภอแก่งคอย จังหวัดสระบุรี ตามหนังสือที่ ทส 1009.2/5747 ลงวันที่ 18  
มิถุนายน 2555 ซึ่งปัจจุบันคําขอประทานบัตรที่ 1/2548 ได้รับอนุญาตเป็นประทานบัตรที่ 19984/16353 โดยมี  
รายละเอียดผลการปฏิบัติตามมาตรการฯ แสดงดังตารางที่ 2-1 ถึงตารางที่ 2-3

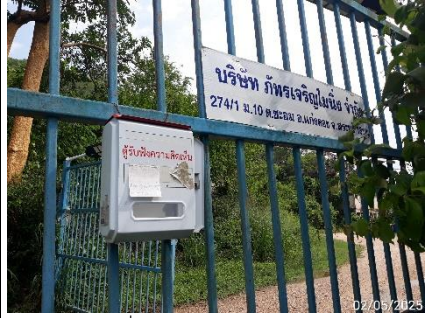
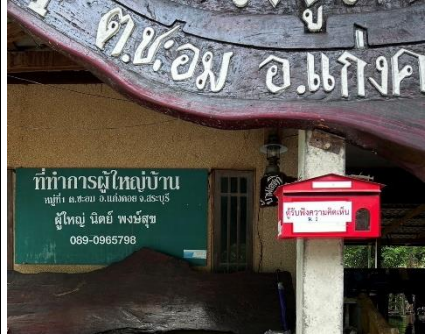
| มาตรการป้องกันและแก้ไขผลกระทบสิ่งแวดล้อม | ผลการปฏิบัติตามมาตรการฯ | ปัญหา อุปสรรค ที่ไม่สามารถปฏิบัติตามมาตรการ และแนวทางแก้ไข | ภาพประกอบ |
|---|---|---|---|
| <p><u>ระยะเตรียมการทำเหมือง</u></p> <p>มีจุดรับเรื่องราวร้องทุกข์ความเดือดร้อนของประชาชนที่เกิดจากกิจกรรมการทำเหมืองแร่ และกิจกรรมที่เกี่ยวข้องในกรณีมีเรื่องร้องเรียนจะต้องดำเนินการแก้ไขทันที และเป็นไปอย่างยุติธรรม</p> | <p>- โครงการได้จัดให้มีจุดรับเรื่องราวร้องทุกข์ความเดือดร้อนของประชาชนไว้บริเวณสำนักงานของโครงการ และบริเวณที่ทำการผู้ใหญ่บ้านแต่ละหมู่</p> | <p>-ไม่มี</p> | <p>จุดรับเรื่องร้องเรียนบริเวณโครงการ</p> <p>จุดรับเรื่องร้องเรียนบริเวณที่ทำการผู้ใหญ่บ้านหมู่ที่ 1</p> |

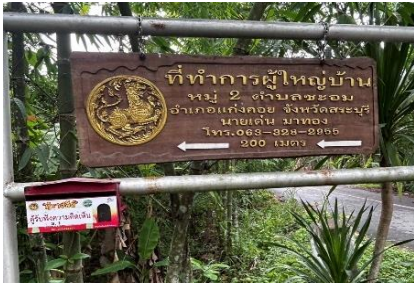
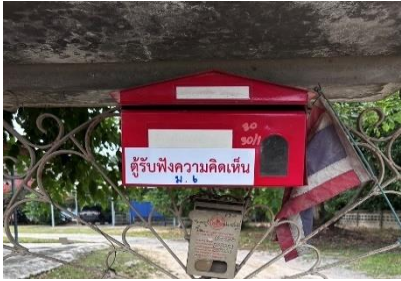
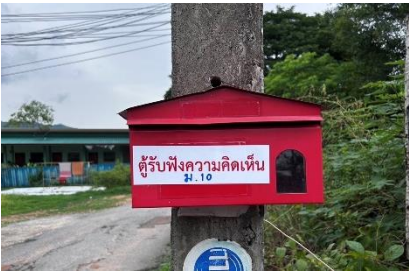
| มาตรการป้องกันและแก้ไขผลกระทบสิ่งแวดล้อม | ผลการปฏิบัติตามมาตรการฯ | ปัญหา อุปสรรค ที่ไม่สามารถปฏิบัติตามมาตรการ และแนวทางแก้ไข | ภาพประกอบ |
|---|---|---|---|
| | | | <div></div> <p>จุดรับเรื่องร้องเรียนบริเวณ<br/>ที่ทำการผู้ใหญ่บ้านหมู่ที่ 2</p> <div></div> <p>จุดรับเรื่องร้องเรียนบริเวณ<br/>ที่ทำการผู้ใหญ่บ้านหมู่ที่ 6</p> <div></div> <p>จุดรับเรื่องร้องเรียนบริเวณ<br/>ที่ทำการผู้ใหญ่บ้านหมู่ที่ 10</p> |

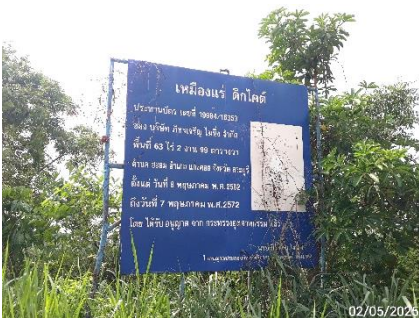
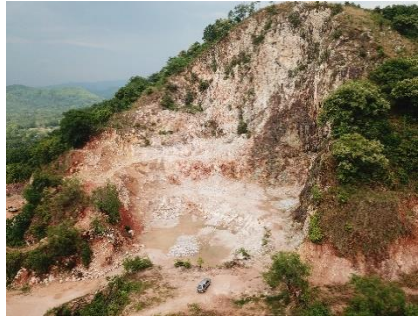
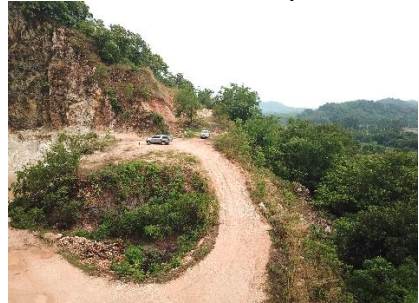
| มาตรการป้องกันและแก้ไข<br>ผลกระทบสิ่งแวดล้อม | ผลการปฏิบัติตามมาตรการฯ | ปัญหา อุปสรรค ที่ไม่สามารถปฏิบัติตาม<br>มาตรการ และแนวทางแก้ไข | ภาพประกอบ |
|---|---|---|---|
| 1) ทรัพยากรสิ่งแวดล้อมทางกายภาพ<br>1.1) ลักษณะภูมิประเทศ<br>1. กำหนดตำแหน่งและขอบเขตพื้นที่โครงการ พื้นที่ทำเหมือง<br>พื้นที่รองรับกิจกรรมจากการทำเหมือง และพื้นที่ไม่มีกิจกรรม<br>การทำเหมืองให้ชัดเจนตามแผนผังการทำเหมืองของ<br>โครงการ | - โครงการได้กำหนดขอบเขตพื้นที่ทำเหมือง<br>และพื้นที่กิจกรรมเกี่ยวเนื่อง ตลอดจน<br>บริเวณที่ไม่มีการทำเหมืองตามที่ระบุไว้ใน<br>แผนผังโครงการทำเหมืองอย่างเคร่งครัด<br>ทั้งนี้ได้จัดทำป้ายแสดงแนวเขตพื้นที่<br>โครงการติดไว้บริเวณที่สังเกตเห็นได้อย่าง<br>ชัดเจน | - ไม่มี | <p>02/05/2023</p> <p>ป้ายแสดงแนวเขตพื้นที่โครงการ</p> <p>พื้นที่หน้าเหมืองปัจจุบัน</p> <p>พื้นที่เว้นการทำเหมือง</p> |

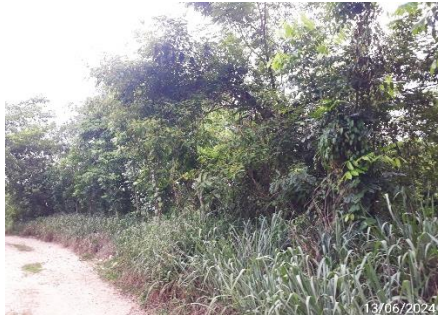
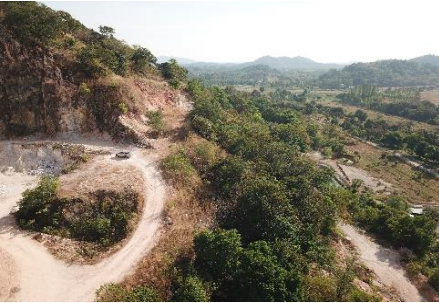
| มาตรการป้องกันและแก้ไขผลกระทบสิ่งแวดล้อม | ผลการปฏิบัติตามมาตรการฯ | ปัญหา อุปสรรค ที่ไม่สามารถปฏิบัติตามมาตรการ และแนวทางแก้ไข | ภาพประกอบ |
|---|---|---|---|
| 3. ปลูกพืชคลุมดิน เช่น หญ้าแฝก และไม้ยืนต้น เช่น แคนนา คูณ สะเดา และราชพฤกษ์ เป็นต้น เสริมเพิ่มเติมบริเวณด้านทิศตะวันตก ตั้งแต่หลักหมุดที่ 1 ถึงพื้นที่เก็บกองเปลือกดินจำนวน 2 แถว แบบสลับฟันปลา เพื่อเป็นพื้นที่กันชน | - โครงการได้ทำการปลูกพืชคลุมดิน ประเภทหญ้าแฝก และปลูกต้นไม้เสริมบนคันทำนบทางด้านทิศตะวันตกในช่วงที่สามารถจัดสร้างได้ เนื่องจากบางช่วงเป็นพื้นที่ลาดชัน ทั้งนี้บริเวณที่มีสภาพเป็นป่าธรรมชาติเดิม ได้ทำการคงสภาพไว้เพื่อใช้เป็นพื้นที่กันชน (Buffer Zone) | - ไม่มี | <div><p>แนวหญ้าแฝกที่ปลูกเพิ่มเติม</p><p>พื้นที่ธรรมชาติเดิมด้านทิศตะวันตก</p></div> |

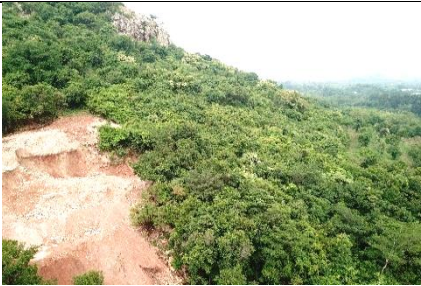
| มาตรการป้องกันและแก้ไข<br>ผลกระทบสิ่งแวดล้อม | ผลการปฏิบัติตามมาตรการฯ | ปัญหา อุปสรรค ที่ไม่สามารถปฏิบัติตาม<br>มาตรการ และแนวทางแก้ไข | ภาพประกอบ |
|---|---|---|---|
| 4. บริเวณพื้นที่ที่ไม่เกี่ยวข้องกับการทำเหมือง ให้คงสภาพ<br>ธรรมชาติเดิมไว้ พร้อมทั้งปลูกไม้ยืนต้นเสริมเพิ่มเติม เพื่อเป็น<br>แนวป้องกันผลกระทบสิ่งแวดล้อม (Buffer Zone) | - สำหรับบริเวณที่ไม่มีส่วนเกี่ยวข้องกับการ<br>ทำเหมืองโดยเฉพาะบริเวณทางด้านทิศใต้<br>และทิศตะวันตก ได้คงสภาพตามธรรมชาติ<br>เดิมไว้เพื่อใช้เป็นพื้นที่ กันชน (Buffer<br>Zone) | - ไม่มี | <br>พื้นที่กันชนทางด้านทิศใต้ |

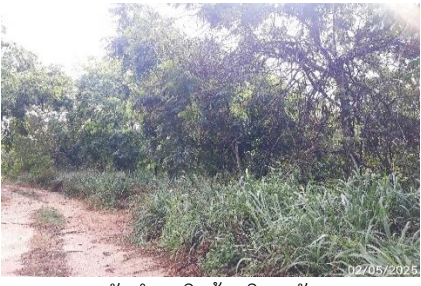
| มาตรการป้องกันและแก้ไข<br>ผลกระทบสิ่งแวดล้อม | ผลการปฏิบัติตามมาตรการฯ | ปัญหา อุปสรรค ที่ไม่สามารถปฏิบัติตาม<br>มาตรการ และแนวทางแก้ไข | ภาพประกอบ |
|---|---|---|---|
| 1.2) คุณภาพอากาศ<br>ก. พื้นที่โครงการ<br>1. ปลูกพืชคลุมดิน เช่น หญ้าแฝก และไม้ยืนต้น เช่น แคนนา<br>คุณ สะเดา และราชพฤกษ์ บนคันทำนบบริเวณขอบแปลง<br>ทางด้านทิศตะวันตก ระหว่างหลักหมุดที่ 1-5 เพื่อเป็นตัวกรอง<br>ฝุ่นละอองจากพื้นที่โครงการออกสู่ภายนอก | - โครงการได้ทำการปลูกพืชคลุมดิน ประเภท<br>หญ้าแฝก และปลูกต้นไม้เสริมบนคันทำนบ<br>ทางด้านทิศตะวันตกในช่วงที่สามารถ<br>จัดสร้างได้ เนื่องจากบางช่วงเป็นพื้นที่ลาด<br>ชัน ทั้งนี้บริเวณที่มีสภาพเป็นป่าธรรมชาติ<br>เดิม ได้ทำการคงสภาพไว้เพื่อใช้เป็นพื้นที่กัน<br>ชน (Buffer Zone) สามารถกรองฝุ่นละออง<br>ได้เป็นอย่างดี | - ไม่มี | <br>แนวคันทำนบดินด้านทิศตะวันตก |

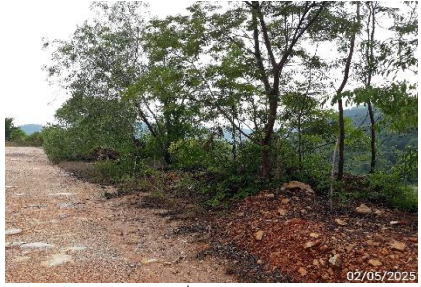
| มาตรการป้องกันและแก้ไข<br>ผลกระทบสิ่งแวดล้อม | ผลการปฏิบัติตามมาตรการฯ | ปัญหา อุปสรรค ที่ไม่สามารถปฏิบัติตาม<br>มาตรการ และแนวทางแก้ไข | ภาพประกอบ |
|---|---|---|---|
| 2. ปลูกพืชคลุมดิน เช่น หญ้าแฝก และไม้ยืนต้น เช่น แคนนา<br>คุณ สะเดา และราชพฤกษ์ เป็นต้น เสริมเพิ่มเติมบริเวณด้าน<br>ทิศตะวันตก ตั้งแต่หลักหมุดที่ 1 ถึงพื้นที่เก็บกองเปลือกดิน<br>จำนวน 2 แถว และสลับฟันปลา เพื่อเป็นพื้นที่กันชน | - โครงการได้ทำการปลูกพืชคลุมดิน ประเภท<br>หญ้าแฝก และปลูกต้นไม้เสริม (มะฮอกกานี)<br>บนคันทำนบทางด้านทิศตะวันตกในช่วงที่<br>สามารถจัดสร้างได้ เนื่องจากบางช่วงเป็น<br>พื้นที่ลาดชัน ทั้งนี้บริเวณที่มีสภาพเป็นป่า<br>ธรรมชาติเดิมได้ทำการคงสภาพไว้เพื่อใช้เป็น<br>พื้นที่กันชน (Buffer Zone) | - ไม่มี | <br>ปลูกต้นไม้เพิ่มเติมบนคันทำนบ |

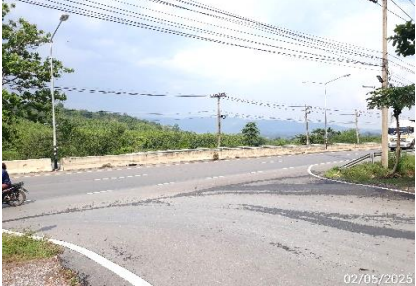
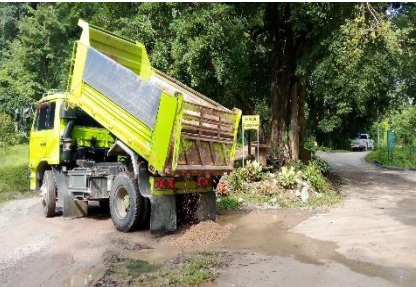
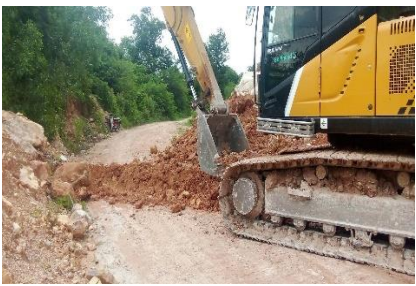
| มาตรการป้องกันและแก้ไขผลกระทบสิ่งแวดล้อม | ผลการปฏิบัติตามมาตรการฯ | ปัญหา อุปสรรค ที่ไม่สามารถปฏิบัติตามมาตรการ และแนวทางแก้ไข | ภาพประกอบ |
|---|---|---|---|
| 3. สนับสนุนงบประมาณให้กับองค์การบริหารส่วนตำบลชะอม ในการปรับปรุงเส้นทางลูกรังที่ใช้เข้า-ออก จากพื้นที่โครงการ ระยะทางประมาณ 400 ม. ให้เป็นถนนลาดยาง | - โครงการได้สนับสนุนงบประมาณในการปรับปรุงเส้นทางลูกรังที่ใช้เข้า-ออก จากพื้นที่โครงการ ระยะทางประมาณ 400 ม. ให้เป็นถนนคอนกรีต | - ไม่มี | <div><p>ถนนคอนกรีตเข้า-ออกโครงการ</p><p>ปรับปรุงถนนเส้นทางขนส่งแร่</p></div> |

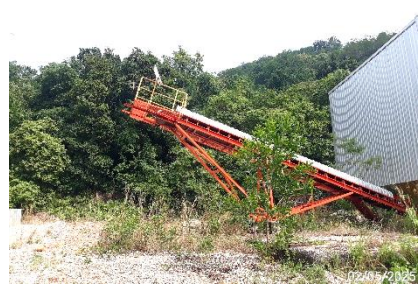
| มาตรการป้องกันและแก้ไข<br>ผลกระทบสิ่งแวดล้อม | ผลการปฏิบัติตามมาตรการฯ | ปัญหา อุปสรรค ที่ไม่สามารถปฏิบัติตาม<br>มาตรการ และแนวทางแก้ไข | ภาพประกอบ |
|---|---|---|---|
| <b>ค. โรงแต่งแร่</b><br>1. ให้สร้างอาคารปิดคลุม 3 ด้าน และหลังคา บริเวณยังรับหิน (Hopper) เครื่องบดชุดแรก (Primary Crusher) และ ตะแกรงร่อนคัดเศษดิน (Vibrating Grizzly) พร้อมทั้ง ปรับปรุงระบบสเปรย์น้ำบริเวณปากยังรับหิน | - ปัจจุบันโรงแต่งแร่ของโครงการก่อสร้างเสร็จแล้ว แต่ยังไม่ได้มีการแต่งแร่ ทั้งนี้ได้ก่อสร้างให้มีการปิดคลุม 3 ด้าน พร้อมทั้งระบบ ป้องกันผลกระทบสิ่งแวดล้อมต่างๆ | - ไม่มี | <p>โรงแต่งแร่ของโครงการ</p> <p>ปิดคลุมสายพานลำเลียง</p> |

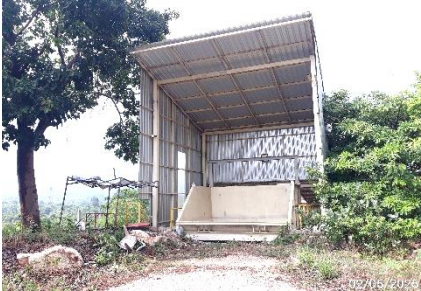
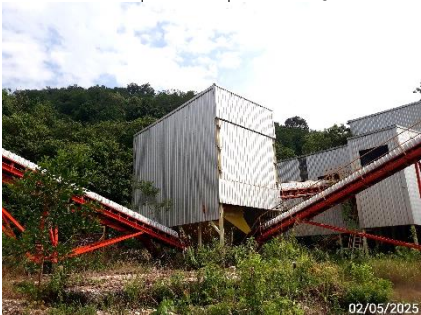
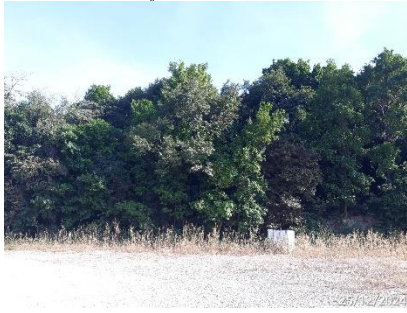
| มาตรการป้องกันและแก้ไข<br>ผลกระทบสิ่งแวดล้อม | ผลการปฏิบัติตามมาตรการฯ | ปัญหา อุปสรรค ที่ไม่สามารถปฏิบัติตาม<br>มาตรการ และแนวทางแก้ไข | ภาพประกอบ |
|---|---|---|---|
| | | | <div><p>ปิดคลุม 3 ด้านยังรับหินใหญ่</p></div> <div><p>ปิดคลุมอาคารโรงแต่งแร่</p></div> <div><p>แนวต้นไม้บริเวณด้านข้างโรงแต่งแร่</p></div> |

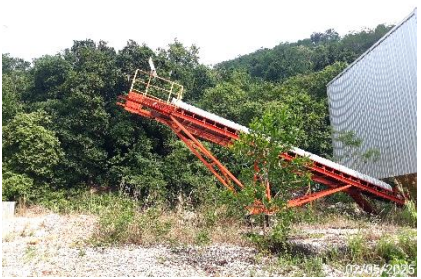
| มาตรการป้องกันและแก้ไข<br>ผลกระทบสิ่งแวดล้อม | ผลการปฏิบัติตามมาตรการฯ | ปัญหา อุปสรรค ที่ไม่สามารถปฏิบัติตาม<br>มาตรการ และแนวทางแก้ไข | ภาพประกอบ |
|---|---|---|---|
| 3. ระบบสายพานลำเลียงแร่ต้องสร้างอุปกรณ์ปิดคลุมโดยตลอดพร้อมทั้งติดตั้งเครื่องฉีดสเปรย์น้ำบริเวณจุดต่างๆ ที่ก่อให้เกิดฝุ่นละอองทุกจุด | - ได้จัดให้มีการปิดคลุมสายพานลำเลียงของโรงแต่งแร่ด้วยแผ่นเมทัลชีท แต่โรงแต่งแร่ของโครงการยังไม่ได้ทำการบดย่อยแร่ ซึ่งหากมีกิจกรรมบดย่อยแร่ จะจัดให้มีระบบสเปรย์น้ำบริเวณปลายสายพานลำเลียงและจุดต่างๆ ต่อไป | - ไม่มี | <br>การปิดคลุมสายพานลำเลียง |

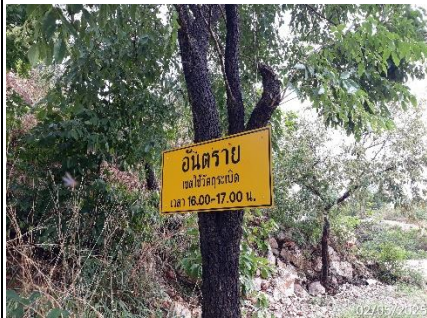
| มาตรการป้องกันและแก้ไข<br>ผลกระทบสิ่งแวดล้อม | ผลการปฏิบัติตามมาตรการฯ | ปัญหา อุปสรรค ที่ไม่สามารถปฏิบัติตาม<br>มาตรการ และแนวทางแก้ไข | ภาพประกอบ |
|---|---|---|---|
| <b>1.4) การใช้วัชตฤเบ็ด</b><br><br>1. จัดทำป้ายแสดงเวลาทำการระเบิดแร่ ในช่วงเวลา 16.00-17.00 น. แล้วติดป้ายดังกล่าวบริเวณริมเส้นทางสาธารณะทางด้านทิศตะวันตกและทิศใต้ ให้เห็นได้อย่างชัดเจน | - โครงการได้จัดทำป้ายเตือนที่ระบุเวลาทำการระเบิดโดยนำไปติดตั้งไว้บริเวณริมเส้นทางสาธารณะด้านทิศตะวันตกก่อนถึงพื้นที่โครงการ ซึ่งสามารถมองเห็นได้อย่างชัดเจน | - ไม่มี | <p>ป้ายเตือนเวลาทำการระเบิด</p> |

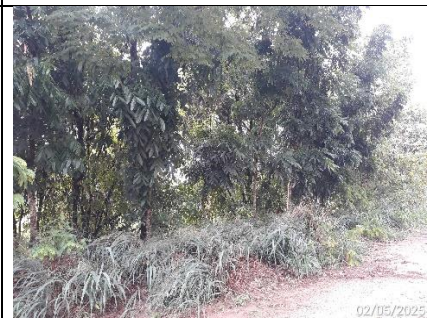
| มาตรการป้องกันและแก้ไข<br>ผลกระทบสิ่งแวดล้อม | ผลการปฏิบัติตามมาตรการฯ | ปัญหา อุปสรรค ที่ไม่สามารถปฏิบัติตาม<br>มาตรการ และแนวทางแก้ไข | ภาพประกอบ |
|---|---|---|---|
| 2. ปลูกลำไยต้น เช่น แคนา คูณ สะเดา และราชพฤกษ์ บนคันทำนบดินบริเวณขอบแปลงด้านทิศตะวันตก เพื่อป้องกันการปลิวกระเด็นของเศษหิน | - โครงการได้ทำการปลูกลำไยต้นเสริมบนคันทำนบดินบริเวณขอบแปลงด้านทิศตะวันตก นอกจากนั้นในบริเวณที่ไม่สามารถจัดสร้างคันทำนบได้เนื่องจากเป็นพื้นที่ลาดชัน ได้ทำการรักษาและคงสภาพป่าไม้ธรรมชาติเดิมไว้ เพื่อป้องกันการปลิวกระเด็นของเศษหิน | - ไม่มี | <p>ปลูกลำไยต้นเสริมบนคันทำนบดิน</p> |

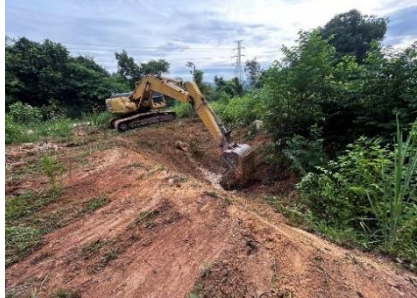
| มาตรการป้องกันและแก้ไข<br>ผลกระทบสิ่งแวดล้อม | ผลการปฏิบัติตามมาตรการฯ | ปัญหา อุปสรรค ที่ไม่สามารถปฏิบัติตาม<br>มาตรการ และแนวทางแก้ไข | ภาพประกอบ |
|---|---|---|---|
| 2. จัดสร้างคันทำนบกั้น ขนาดความกว้างฐาน 4 ม. สูง 1.5 ม. สันคันทำนบกั้นกว้าง 2 ม. และคูระบายน้ำขนาดท้องร่องกว้าง 1 ม. ลึก 1 ม. ด้านบนกว้าง 1.5 ม. บริเวณพื้นที่เก็บกองเปลือกดิน จำนวน 3 ด้าน พร้อมทั้งปลูกพืชคลุมดินและไม้ยืนต้นบนคันทำนบกั้น | - ปัจจุบันโครงการยังไม่มีเก็บกองเปลือกดินเนื่องจากอยู่ในช่วงเริ่มแรกของการพัฒนาหน้าเหมืองโดยมีเพียงการนำแร่ออกมาจากหน้าเหมืองเดิมที่เคยผ่านการระเบิดเก็บกองไว้ อย่างไรก็ตามได้จัดเตรียมพื้นที่สำหรับกองเก็บเปลือกดิน รวมทั้งทำการขุดลอกคูระบายน้ำอยู่เป็นประจำ | - ไม่มี | <p>พื้นที่สำหรับการเก็บกองเปลือกดิน</p> <p>การขุดลอกคูระบายน้ำ</p> |

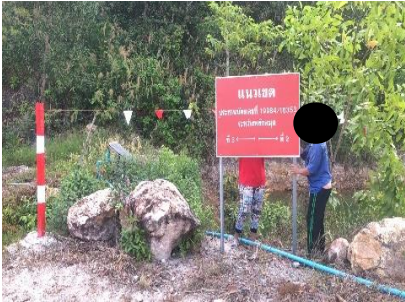
| มาตรการป้องกันและแก้ไขผลกระทบสิ่งแวดล้อม | ผลการปฏิบัติตามมาตรการฯ | ปัญหา อุปสรรค ที่ไม่สามารถปฏิบัติตามมาตรการ และแนวทางแก้ไข | ภาพประกอบ |
|---|---|---|---|
| 2) ทรัพยากรสิ่งแวดล้อมทางชีวภาพ<br>1. จัดทำหลักเขตหรือเครื่องหมายหรือปลูกต้นไม้ชนิดเดียวกันเป็นการแสดงแนวเขตพื้นที่ที่ได้รับอนุญาตไว้ทุกด้านให้เห็นได้อย่างชัดเจน | - โครงการได้จัดทำหลักเขต และป้ายเพื่อแสดงขอบเขตพื้นที่ที่ได้รับอนุญาต ซึ่งสามารถมองเห็นได้ชัดเจน | - ไม่มี | <p>ป้ายและหลักแสดงขอบเขตพื้นที่โครงการ</p> |

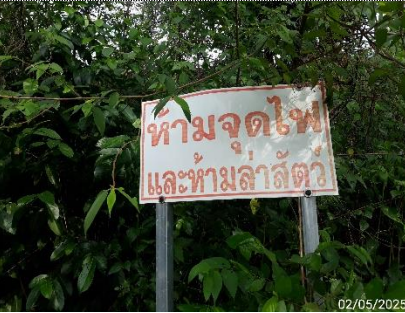
| มาตรการป้องกันและแก้ไขผลกระทบสิ่งแวดล้อม | ผลการปฏิบัติตามมาตรการฯ | ปัญหา อุปสรรค ที่ไม่สามารถปฏิบัติตามมาตรการ และแนวทางแก้ไข | ภาพประกอบ |
|---|---|---|---|
| 2. ติดป้ายเตือน “ห้ามจุดไฟ” และ “ห้ามล่าสัตว์” ในบริเวณพื้นที่ที่มองเห็นได้ชัดเจนทั้งในบริเวณพื้นที่โครงการและบริเวณใกล้เคียง | - โครงการได้ติดตั้งป้ายเตือน “ห้ามจุดไฟและห้ามล่าสัตว์” โดยติดตั้งไว้บริเวณภายในเขตพื้นที่โครงการซึ่งสามารถมองเห็นได้อย่างชัดเจน | - ไม่มี | <p>ป้ายเตือนห้ามจุดไฟและห้ามล่าสัตว์ป่า</p> |

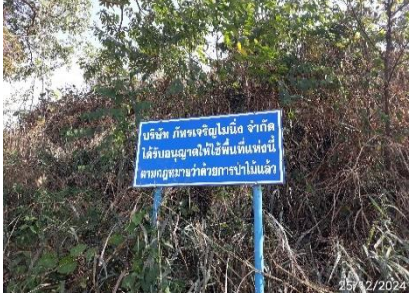
| มาตรการป้องกันและแก้ไข<br>ผลกระทบสิ่งแวดล้อม | ผลการปฏิบัติตามมาตรการฯ | ปัญหา อุปสรรค ที่ไม่สามารถปฏิบัติตาม<br>มาตรการ และแนวทางแก้ไข | ภาพประกอบ |
|---|---|---|---|
| 3. จัดทำป้ายป้ายถาวรติดไว้ใกล้เส้นทาง ณ จุดที่ผ่านเขตพื้นที่<br>ที่ได้รับอนุญาตให้เห็นได้ชัดเจน โดยระบุข้อความไว้ที่ป้ายว่า<br>“บริษัท ภัทรเจริญไมนิ่ง จำกัด ได้รับอนุญาตให้ใช้พื้นที่แห่งนี้<br>ตามกฎหมายว่าด้วยการป่าไม้แล้ว” | - โครงการได้จัดทำป้ายซึ่งมีข้อความ “บริษัท<br>ภัทรเจริญไมนิ่ง จำกัด ได้รับอนุญาตให้ใช้<br>พื้นที่แห่งนี้ตามกฎหมายว่าด้วยการป่าไม้<br>แล้ว” โดยติดตั้งไว้บริเวณภายในพื้นที่<br>โครงการซึ่งสามารถมองเห็นได้อย่างชัดเจน | - ไม่มี | <br>ป้ายแสดงข้อความการได้รับอนุญาตจากป่าไม้ |

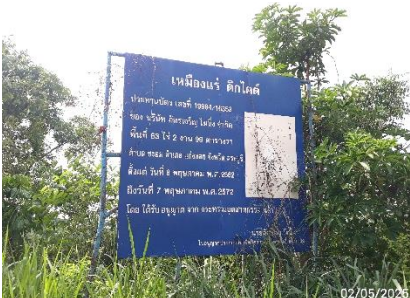
| มาตรการป้องกันและแก้ไข<br>ผลกระทบสิ่งแวดล้อม | ผลการปฏิบัติตามมาตรการฯ | ปัญหา อุปสรรค ที่ไม่สามารถปฏิบัติตาม<br>มาตรการ และแนวทางแก้ไข | ภาพประกอบ |
|---|---|---|---|
| 3) คุณค่าการใช้ประโยชน์ของมนุษย์<br>3.1) การใช้ประโยชน์ที่ดิน<br>1. กำหนดตำแหน่งและขอบเขตพื้นที่โครงการ พื้นที่ทำเหมือง<br>พื้นที่รองรับกิจกรรมการทำเหมืองให้ชัดเจน ตามที่แผนผัง<br>กำหนด | - โครงการได้กำหนดตำแหน่งการใช้ประโยชน์<br>ต่างๆ ภายในพื้นที่โครงการซึ่งเป็นไปตามที่<br>แผนผังโครงการกำหนด พร้อมทั้งจัดทำป้าย<br>แสดงแนวเขตพื้นที่โครงการโดยติดตั้งไว้<br>บริเวณด้านหน้าโครงการ ซึ่งสามารถ<br>มองเห็นได้อย่างชัดเจน | - ไม่มี | <br>ป้ายแสดงแนวเขตและรายละเอียดโครงการ |

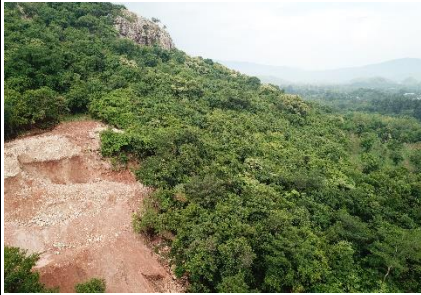
| มาตรการป้องกันและแก้ไข<br>ผลกระทบสิ่งแวดล้อม | ผลการปฏิบัติตามมาตรการฯ | ปัญหา อุปสรรค ที่ไม่สามารถปฏิบัติตาม<br>มาตรการ และแนวทางแก้ไข | ภาพประกอบ |
|---|---|---|---|
| 2. บริเวณพื้นที่ที่ไม่เกี่ยวข้องกับการทำเหมืองให้คงสภาพ<br>ธรรมชาติเดิมไว้ พร้อมทั้งปลูกไม้ยืนต้นเสริมเพิ่มเติม เพื่อเป็น<br>แนวป้องกันผลกระทบสิ่งแวดล้อม (Buffer Zone) | - บริเวณพื้นที่ที่ไม่เกี่ยวข้องกับการทำเหมือง<br>โครงการได้คงสภาพธรรมชาติเดิมไว้<br>โดยเฉพาะพื้นที่ทางด้านทิศตะวันตกและทิศ<br>ใต้ เพื่อใช้เป็นพื้นที่กันชน (Buffer Zone)<br>ป้องกันฝุ่นละอองและเสียงดัง | - ไม่มี | <br>พื้นที่กันชนทางด้านทิศใต้ |

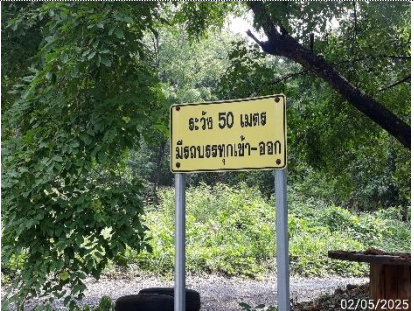
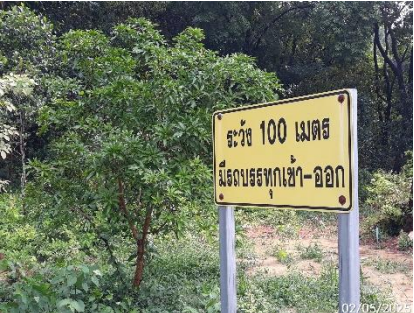
| มาตรการป้องกันและแก้ไข<br>ผลกระทบสิ่งแวดล้อม | ผลการปฏิบัติตามมาตรการฯ | ปัญหา อุปสรรค ที่ไม่สามารถปฏิบัติตาม<br>มาตรการ และแนวทางแก้ไข | ภาพประกอบ |
|---|---|---|---|
| 2. จัดทำป้ายหรือสัญญาณเตือนภัย เช่น ป้ายเตือนให้ระวังและ<br>ชะลอความเร็ว และสัญญาณไฟกระพริบ บริเวณช่วงก่อน<br>เลี้ยวเข้า-ออกจากพื้นที่โครงการ ก่อนออกสู่ทางหลวง<br>หมายเลข 3222 ในระยะ 50, 100 และ 200 ม. รวมทั้ง<br>บริเวณชุมชนที่เห็นว่ามีโอกาสเกิดอุบัติเหตุได้ง่าย เพื่อ<br>ส่งเสริมความปลอดภัยและลดอุบัติเหตุต่างๆ ที่อาจเกิดขึ้นต่อ<br>ประชาชนตลอดแนวเส้นทางขนส่งแร่ | - โครงการได้จัดทำป้ายเตือนระวังรถบรรทุก<br>เข้า-ออก และสัญญาณไฟกระพริบ บริเวณ<br>หลวงหมายเลข 3222 ช่วงก่อนเลี้ยวเข้า-<br>ออกจากพื้นที่โครงการ รวมทั้งเส้นทาง<br>คอนกรีตเส้นที่ใช้เข้า-ออกโครงการ | - ไม่มี | <br><br>ป้ายเตือนรถบรรทุกบนถนนคอนกรีต |

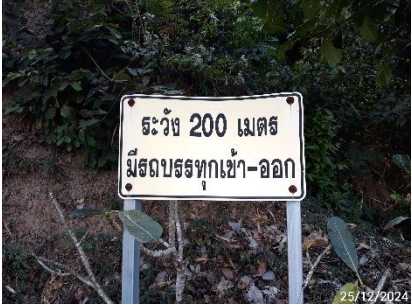
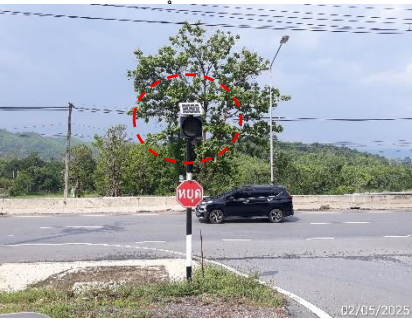
| มาตรการป้องกันและแก้ไข<br>ผลกระทบสิ่งแวดล้อม | ผลการปฏิบัติตามมาตรการฯ | ปัญหา อุปสรรค ที่ไม่สามารถปฏิบัติตาม<br>มาตรการ และแนวทางแก้ไข | ภาพประกอบ |
|---|---|---|---|
| | | | <div><p>ป้ายเตือนรถบรรทุกบนหลวงหมายเลข 3222</p><p>สัญญาณไฟกระพริบบริเวณจุดเชื่อมทางหลวง<br/>หมายเลข 3222</p></div> |

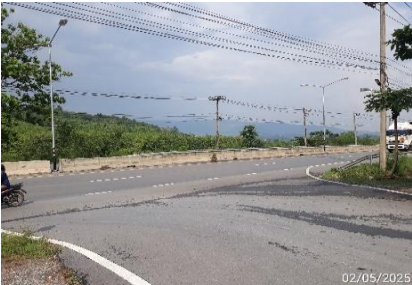
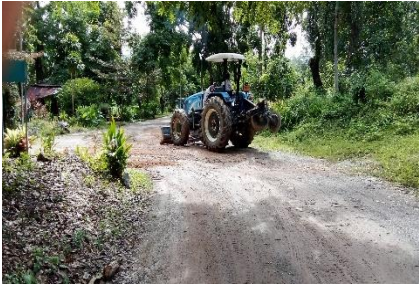
| มาตรการป้องกันและแก้ไขผลกระทบสิ่งแวดล้อม | ผลการปฏิบัติตามมาตรการฯ | ปัญหา อุปสรรค ที่ไม่สามารถปฏิบัติตามมาตรการ และแนวทางแก้ไข | ภาพประกอบ |
|---|---|---|---|
| 3. สนับสนุนงบประมาณให้กับองค์การบริหารส่วนตำบลชะอม ในการปรับปรุงเส้นทางลูกรังที่ใช้เข้า-ออก จากพื้นที่โครงการ ระยะทางประมาณ 400 ม. ให้เป็นถนนลาดยาง | - โครงการได้สนับสนุนงบประมาณในการปรับปรุงเส้นทางลูกรังที่ใช้เข้า-ออก จากพื้นที่โครงการ ระยะทางประมาณ 400 ม. ให้เป็นถนนคอนกรีต | - ไม่มี | <div><p>ถนนคอนกรีตเข้า-ออกโครงการ</p></div> <div><p>ปรับปรุงเส้นทางขนส่งแร่</p></div> |

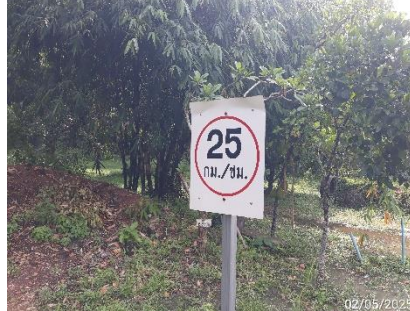
| มาตรการป้องกันและแก้ไข<br>ผลกระทบสิ่งแวดล้อม | ผลการปฏิบัติตามมาตรการฯ | ปัญหา อุปสรรค ที่ไม่สามารถปฏิบัติตาม<br>มาตรการ และแนวทางแก้ไข | ภาพประกอบ |
|---|---|---|---|
| 4. จัดทำป้ายควบคุมความเร็วรถ โดยระบุ “ใช้ความเร็วไม่เกิน 25 กม./ชม.” ช่วงออกจากโรงแต่งแร่ ให้เห็นอย่างชัดเจน | - โครงการได้จัดทำป้ายจำกัดความเร็ว ที่ระบุไว้ไม่เกิน 25 กิโลเมตรต่อชั่วโมง โดยติดตั้งไว้บริเวณริมถนนคอนกรีต เข้า-ออก โครงการ | - ไม่มี | <br>ป้ายจำกัดความเร็ว |

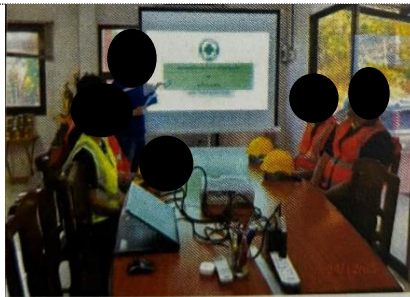
| มาตรการป้องกันและแก้ไข<br>ผลกระทบสิ่งแวดล้อม | ผลการปฏิบัติตามมาตรการฯ | ปัญหา อุปสรรค ที่ไม่สามารถปฏิบัติตาม<br>มาตรการ และแนวทางแก้ไข | ภาพประกอบ |
|---|---|---|---|
| 5. จัดอบรมและแนะนำพนักงานขับรถบรรทุกแร่ทุกคนให้ขับรถด้วยความระมัดระวัง มีมารยาทที่ดีในการใช้ถนน และปฏิบัติตามกฎหมายจราจรอย่างเคร่งครัด | - ปัจจุบันโครงการใช้ผู้รับเหมาในการผลิตแร่ ซึ่งทางผู้รับเหมาได้มีการอบรมพนักงานขับรถบรรทุกแร่อยู่เป็นประจำ เพื่อให้ขับรถบรรทุกด้วยความระมัดระวัง และปฏิบัติตามกฎหมายจราจร | - ไม่มี | <br>เจ้าหน้าที่จัดอบรมพนักงานอยู่เป็นประจำ |

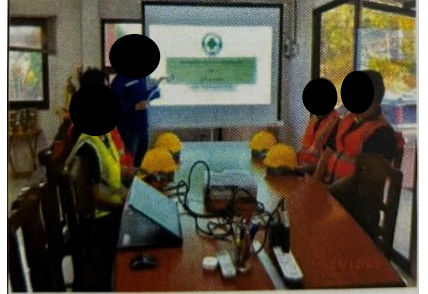
| มาตรการป้องกันและแก้ไข<br>ผลกระทบสิ่งแวดล้อม | ผลการปฏิบัติตามมาตรการฯ | ปัญหา อุปสรรค ที่ไม่สามารถปฏิบัติตาม<br>มาตรการ และแนวทางแก้ไข | ภาพประกอบ |
|---|---|---|---|
| <b>4) คุณค่าต่อคุณภาพชีวิต</b><br><b>4.1) สภาพเศรษฐกิจและสังคม</b><br>1. กำหนดกฎ ระเบียบ ข้อบังคับที่ชัดเจนและเข้มงวด เพื่อ<br>ควบคุมพนักงานมิให้สร้างความเดือดร้อนแก่ประชาชน<br>ภายในชุมชนรวมทั้งหลีกเลี่ยงกิจกรรมที่อาจก่อให้เกิด<br>ผลกระทบทางสังคมที่จะตามมา | - โครงการได้มีการจัดอบรมให้แก่พนักงาน<br>และได้ออกกฎระเบียบข้อบังคับ เพื่อควบคุม<br>พนักงานมิให้สร้างความเดือดร้อนแก่<br>ประชาชนภายในชุมชน เพื่อป้องกัน<br>ผลกระทบทางสังคมที่จะตามมา | - ไม่มี | <p>เจ้าหน้าที่จัดอบรมพนักงานอยู่เป็นประจำ</p> |

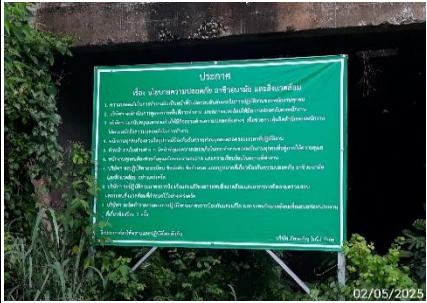
| มาตรการป้องกันและแก้ไขผลกระทบสิ่งแวดล้อม | ผลการปฏิบัติตามมาตรการฯ | ปัญหา อุปสรรค ที่ไม่สามารถปฏิบัติตามมาตรการ และแนวทางแก้ไข | ภาพประกอบ |
|---|---|---|---|
| 2. จัดทำป้ายประชาสัมพันธ์ขนาดใหญ่ เพื่อประชาสัมพันธ์ข้อมูลเกี่ยวกับโครงการ เช่น มาตรการป้องกันและแก้ไขผลกระทบสิ่งแวดล้อมฯ ที่ผ่านความเห็นชอบจากสำนักงานนโยบายและแผนทรัพยากรธรรมชาติและสิ่งแวดล้อมไว้บริเวณหน้าโครงการ | - โครงการได้จัดทำป้ายประชาสัมพันธ์ข้อมูลเกี่ยวกับโครงการ โดยเป็นป้ายนโยบายความปลอดภัย อาชีวอนามัยและสิ่งแวดล้อมติดตั้งไว้บริเวณหน้าพื้นที่โครงการ | - ไม่มี | <br>02/05/2025<br>ป้ายนโยบาย ความปลอดภัย อาชีวอนามัย และสิ่งแวดล้อม |

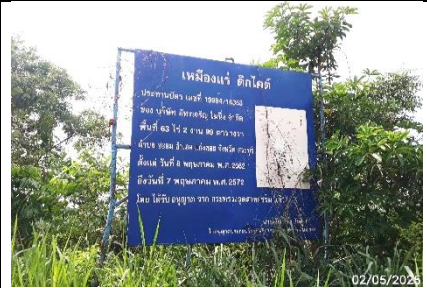
| มาตรการป้องกันและแก้ไขผลกระทบสิ่งแวดล้อม | ผลการปฏิบัติตามมาตรการฯ | ปัญหา อุปสรรค ที่ไม่สามารถปฏิบัติตามมาตรการ และแนวทางแก้ไข | ภาพประกอบ |
|---|---|---|---|
| 3. จัดทำป้ายประชาสัมพันธ์รายละเอียดโครงการขนาดใหญ่ โดยแสดงข้อความหมายเลขประทานบัตร เนื้อที่ ระยะเวลาการทำเหมือง และผู้รับผิดชอบไว้บริเวณด้านหน้าโครงการหรือบริเวณที่สามารถมองเห็นได้ง่าย | - โครงการได้จัดทำป้ายแสดงรายละเอียดเกี่ยวกับโครงการ เช่น หมายเลขประทานบัตร เนื้อที่ ระยะเวลาการทำเหมือง และวิศวกรควบคุม โดยติดตั้งไว้บริเวณด้านหน้าโครงการ | - ไม่มี | <br>02/05/2025<br>ป้ายแสดงรายละเอียดเกี่ยวกับโครงการ |

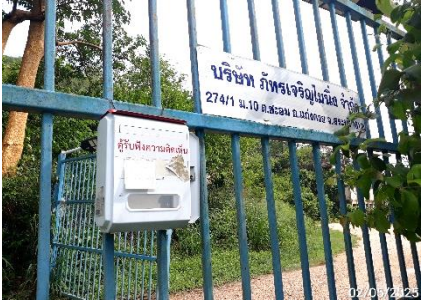
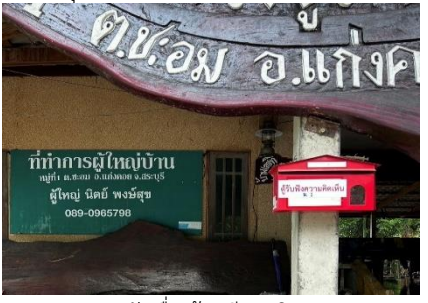
| มาตรการป้องกันและแก้ไข<br>ผลกระทบสิ่งแวดล้อม | ผลการปฏิบัติตามมาตรการฯ | ปัญหา อุปสรรค ที่ไม่สามารถปฏิบัติตาม<br>มาตรการ และแนวทางแก้ไข | ภาพประกอบ |
|---|---|---|---|
| 4 จัดทำกล่องรับเรื่องร้องเรียนและแสดงความคิดเห็นไว้ใน<br>สถานที่ที่ประชาชนบ้านตาตชัยศรี บ้านชะอม บ้านหนอง<br>แห่น และบ้านบารุงธรรม เข้าถึงได้ง่าย เช่น ที่ทำการ<br>ผู้ใหญ่บ้าน ศาลาประชาคมหมู่บ้าน เป็นต้น พร้อมทั้งหมั้นไป<br>เปิดกล่องรับเรื่องร้องเรียนอย่างสม่ำเสมอ | - โครงการได้จัดให้มีจุดรับเรื่องราวร้องทุกข์<br>ความเดือดร้อนของประชาชน เป็นลักษณะ<br>ของกล่องรับเรื่องราวร้องเรียน โดยตั้งไว้<br>บริเวณสำนักงานของโครงการ บ้าน<br>ผู้ใหญ่บ้านหมู่ที่ 1 บ้านตาตชัยศรี บ้าน<br>ผู้ใหญ่บ้านหมู่ที่ 2 บ้านชะอม บ้าน<br>ผู้ใหญ่บ้านหมู่ที่ 6 บ้านหนองแห่น และบ้าน<br>ผู้ใหญ่บ้านหมู่ที่ 10 บ้านบารุงธรรม | - ไม่มี | <p>จุดรับเรื่องร้องเรียนบริเวณโครงการ</p> <p>จุดรับเรื่องร้องเรียนบริเวณ<br/>ที่ทำการผู้ใหญ่บ้านหมู่ที่ 1</p> |

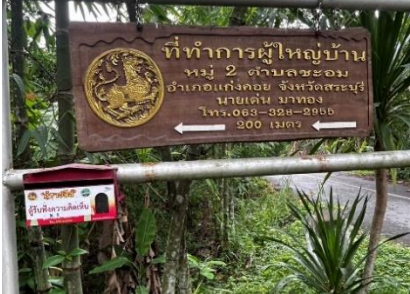
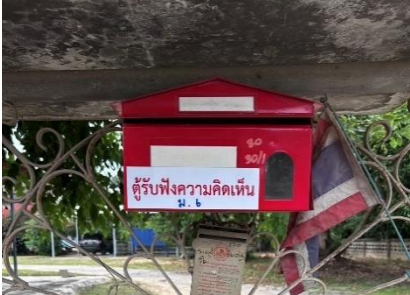
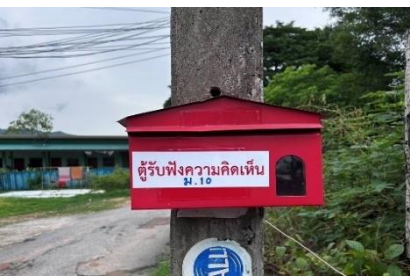
| มาตรการป้องกันและแก้ไข<br>ผลกระทบสิ่งแวดล้อม | ผลการปฏิบัติตามมาตรการฯ | ปัญหา อุปสรรค ที่ไม่สามารถปฏิบัติตาม<br>มาตรการ และแนวทางแก้ไข | ภาพประกอบ |
|---|---|---|---|
| | | | <p>จุดรับเรื่องร้องเรียนบริเวณ<br/>ที่ทำการผู้ใหญ่บ้านหมู่ที่ 2</p> <p>จุดรับเรื่องร้องเรียนบริเวณ<br/>ที่ทำการผู้ใหญ่บ้านหมู่ที่ 6</p> <p>จุดรับเรื่องร้องเรียนบริเวณ<br/>ที่ทำการผู้ใหญ่บ้านหมู่ที่ 10</p> |

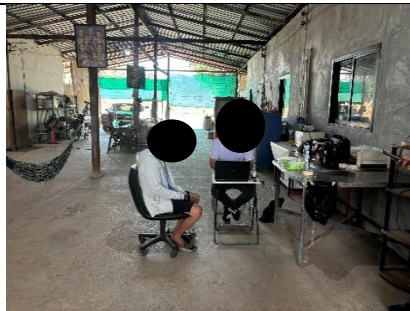
| มาตรการป้องกันและแก้ไขผลกระทบสิ่งแวดล้อม | ผลการปฏิบัติตามมาตรการฯ | ปัญหา อุปสรรค ที่ไม่สามารถปฏิบัติตามมาตรการ และแนวทางแก้ไข | ภาพประกอบ |
|---|---|---|---|
| <b>4.3) สาธารณสุข</b><br>- จัดตั้งกองทุนเฝ้าระวังภาวะสุขภาพของประชาชน โดยจัดสรรเงินงบประมาณเข้ากองทุนฯ ในเดือนแรกของทุกๆ ปี ตลอดอายุประทานบัตร เพื่อใช้ในกิจกรรมการเฝ้าระวังภาวะสุขภาพชุมชนของหน่วยงานสาธารณสุขใกล้เคียงพื้นที่โครงการ ทั้งนี้ การบริหารจัดการกองทุนให้เป็นไปตามระเบียบหรือแนวทางปฏิบัติที่กรมอุตสาหกรรมพื้นฐานและการเหมืองแร่กำหนด | - โครงการได้จัดตั้งกองทุนเฝ้าระวังสุขภาพประชาชนแล้ว โดยนำเงินเข้ากองทุนเป็นประจำทุกปี เพื่อเป็นค่าใช้จ่ายในการตรวจสุขภาพชาวบ้าน และเป็นงบประมาณสนับสนุนหน่วยงานสาธารณสุขในพื้นที่ รายละเอียดดังเอกสารแนบ 5 | - ไม่มี | <p>กิจกรรมตรวจสุขภาพชาวบ้าน รอบพื้นที่เหมืองแร่</p> |

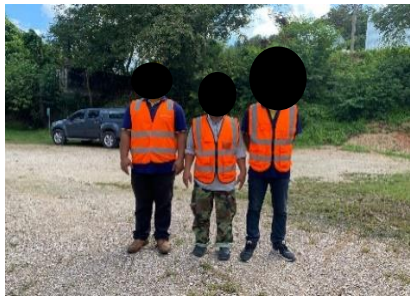
| มาตรการป้องกันและแก้ไขผลกระทบสิ่งแวดล้อม | ผลการปฏิบัติตามมาตรการฯ | ปัญหา อุปสรรค ที่ไม่สามารถปฏิบัติตามมาตรการ และแนวทางแก้ไข | ภาพประกอบ |
|---|---|---|---|
| <b>4.4) อาชีวอนามัยและความปลอดภัย</b><br>1. จัดเตรียมอุปกรณ์คุ้มครองความปลอดภัยส่วนบุคคลให้กับพนักงานในขณะที่ปฏิบัติงานอยู่ในพื้นที่หน้าเหมือง เช่น เครื่องกรองฝุ่น ผ้าปิดจมูก ที่อุดหู และหมวกนิรภัย เป็นต้น | - โครงการได้จัดเตรียมอุปกรณ์ป้องกันอันตรายส่วนบุคคลให้แก่พนักงานอย่างเพียงพอ และเหมาะสมกับลักษณะงาน เช่น หมวกนิรภัย ผ้าปิดจมูก และที่อุดหู เป็นต้น | - ไม่มี | <p>พนักงานสวมใส่อุปกรณ์ป้องกันอันตราย</p> |

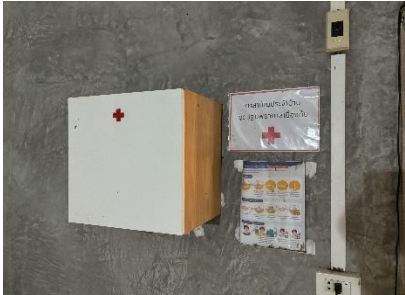
| มาตรการป้องกันและแก้ไข<br>ผลกระทบสิ่งแวดล้อม | ผลการปฏิบัติตามมาตรการฯ | ปัญหา อุปสรรค ที่ไม่สามารถปฏิบัติตาม<br>มาตรการ และแนวทางแก้ไข | ภาพประกอบ |
|---|---|---|---|
| 2. จัดเตรียมอุปกรณ์ต่างๆ ที่ใช้สำหรับการปฐมพยาบาล<br>เบื้องต้นให้พร้อมอยู่เสมอ | - โครงการได้จัดเตรียมอุปกรณ์ปฐมพยาบาล<br>เบื้องต้นไว้บริเวณอาคารสำนักงานโครงการ<br>ซึ่งหากเกิดอุบัติเหตุสามารถเรียกหาใช้งานได้<br>ทันที | - ไม่มี | <br>ตู้เก็บอุปกรณ์ปฐมพยาบาลและเวชภัณฑ์ |

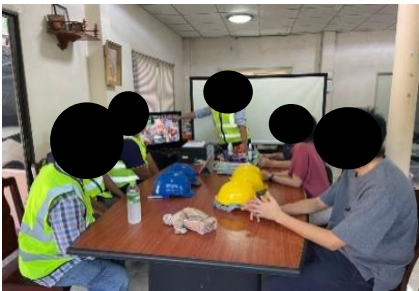
| มาตรการป้องกันและแก้ไข<br>ผลกระทบสิ่งแวดล้อม | ผลการปฏิบัติตามมาตรการฯ | ปัญหา อุปสรรค ที่ไม่สามารถปฏิบัติตาม<br>มาตรการ และแนวทางแก้ไข | ภาพประกอบ |
|---|---|---|---|
| 3. ให้การศึกษาและจัดอบรมให้ความรู้แก่พนักงานในเรื่องอาชี<br>วอนามัย และความปลอดภัยในการทำงาน พร้อมทั้งแนะนำ<br>ถึงวิธีการทำงานและการใช้เครื่องจักรอุปกรณ์ต่างๆ อย่างถูก<br>วิธี | - โครงการได้จัดให้มีการจัดอบรมให้ความรู้แก่<br>พนักงาน เกี่ยวกับความปลอดภัยในการ<br>ทำงาน รวมทั้งการใช้เครื่องมือ เครื่องจักร<br>ต่างๆ อย่างถูกต้องและปลอดภัย | - ไม่มี | <br>การอบรมเกี่ยวกับความปลอดภัยในการทำงาน |

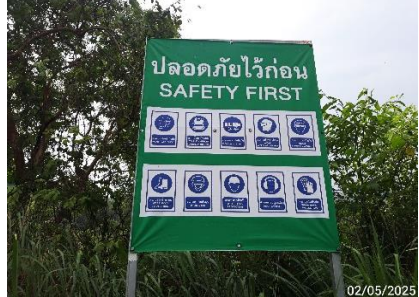
| มาตรการป้องกันและแก้ไข<br>ผลกระทบสิ่งแวดล้อม | ผลการปฏิบัติตามมาตรการฯ | ปัญหา อุปสรรค ที่ไม่สามารถปฏิบัติตาม<br>มาตรการ และแนวทางแก้ไข | ภาพประกอบ |
|---|---|---|---|
| 4. กำหนดกฎ ระเบียบ ข้อบังคับที่จะนำมาใช้เพื่อลดอุบัติเหตุ<br>จากการทำงาน และมอบหมายให้หัวหน้างานเป็นผู้รับผิดชอบ<br>ตรวจสอบดูแลการทำงานอย่างเคร่งครัด เพื่อให้มีการใช้<br>เครื่องมืออย่างถูกวิธี | <ul style="list-style-type: none"> <li>- โครงการได้กำหนดกฎ ระเบียบ ข้อบังคับที่<br/>จะนำมาใช้เพื่อลดอุบัติเหตุจากการทำงาน<br/>รวมทั้งได้มอบหมายให้หัวหน้างานเป็น<br/>ผู้รับผิดชอบในการตรวจสอบดูแลการทำงาน<br/>ของพนักงานอย่างเคร่งครัด</li> <li>- โครงการได้จัดทำป้ายเตือนเขตการสวมใส่<br/>อุปกรณ์ป้องกันอันตรายส่วนบุคคลไว้ที่<br/>บริเวณหน้างาน และได้กำชับให้พนักงาน<br/>ปฏิบัติตามอย่างเคร่งครัด</li> </ul> | - ไม่มี | <p>ป้ายเตือนเขตการสวมใส่อุปกรณ์ป้องกันอันตราย</p> |

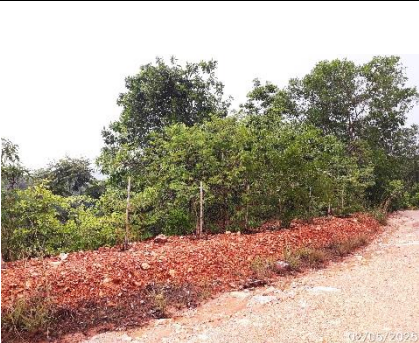
| มาตรการป้องกันและแก้ไข<br>ผลกระทบสิ่งแวดล้อม | ผลการปฏิบัติตามมาตรการฯ | ปัญหา อุปสรรค ที่ไม่สามารถปฏิบัติตาม<br>มาตรการ และแนวทางแก้ไข | ภาพประกอบ |
|---|---|---|---|
| 4.5) ทดณียภาพ<br><br>1. ปลูกพืชคลุม เช่น หญ้าแฝก และไม้ยืนต้น เช่น แคนา คูณ<br>สะเดา และราชพฤกษ์ บนคันทำนบบริเวณขอบแปลงด้านทิศ<br>ตะวันตก ระหว่างหลักหมุดที่ 1-5 | <ul style="list-style-type: none"> <li>- โครงการได้ทำการปลูกพืชคลุมดิน ประเภท<br/>หญ้าแฝก และปลูกต้นไม้เสริมบนคันทำนบ<br/>ทางด้านทิศตะวันตกในช่วงที่สามารถ<br/>จัดสร้างได้ เนื่องจากบางช่วงเป็นพื้นที่ลาด<br/>ชัน ทั้งนี้บริเวณที่มีสภาพเป็นป่าธรรมชาติ<br/>เดิม ได้ทำการคงสภาพไว้เพื่อใช้เป็นพื้นที่กัน<br/>ชน (Buffer Zone) สามารถกรองฝุ่นละออง<br/>ได้เป็นอย่างดี</li> </ul> | - ไม่มี | <p>แนวคันทำนบดินด้านทิศตะวันตก</p> |

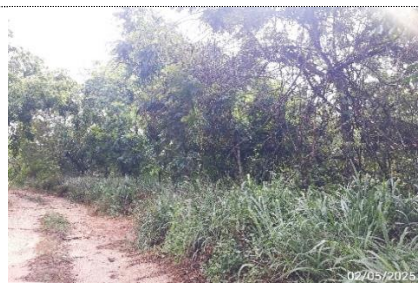
| มาตรการป้องกันและแก้ไข<br>ผลกระทบสิ่งแวดล้อม | ผลการปฏิบัติตามมาตรการฯ | ปัญหา อุปสรรค ที่ไม่สามารถปฏิบัติตาม<br>มาตรการ และแนวทางแก้ไข | ภาพประกอบ |
|---|---|---|---|
| 2. ปลูกพืชคลุมดินและไม้ยืนต้นเสริมเพิ่มเติมบริเวณด้านทิศ<br>ตะวันตก ตั้งแต่หลักหมุดที่ 1 ถึงพื้นที่เก็บกองเปลือกดิน<br>จำนวน 2 แถว แบบสลับฟันปลา เพื่อเป็นพื้นที่กันชน | <ul style="list-style-type: none"> <li>- โครงการได้ทำการปลูกพืชคลุมดิน ประเภท<br/>หญ้าแฝก และปลูกต้นไม้เสริมบนคันทำนบ<br/>ทางด้านทิศตะวันตกในช่วงที่สามารถ<br/>จัดสร้างได้ เนื่องจากบางช่วงเป็นพื้นที่ลาด<br/>ชัน ทั้งนี้บริเวณที่มีสภาพเป็นป่าธรรมชาติ<br/>เดิม ได้ทำการคงสภาพไว้เพื่อใช้เป็น<br/>พื้นที่กันชน (Buffer Zone)</li> </ul> | - ไม่มี | <p>ปลูกหญ้าแฝกบนคันทำนบ</p> |

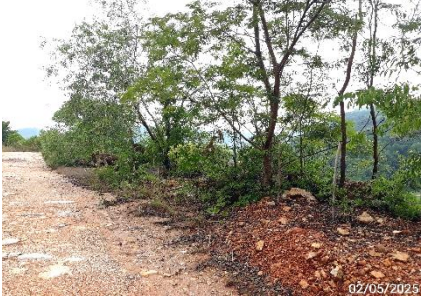
| มาตรการป้องกันและแก้ไข<br>ผลกระทบสิ่งแวดล้อม | ผลการปฏิบัติตามมาตรการฯ | ปัญหา อุปสรรค ที่ไม่สามารถปฏิบัติตาม<br>มาตรการ และแนวทางแก้ไข | ภาพประกอบ |
|---|---|---|---|
| 3. ปลูกไม้ยืนต้น เช่น พญาสัตบรรณ แคนา คูณ และราชพฤกษ์ หรือพันธุ์ไม้ท้องถิ่นชนิดอื่นๆ บริเวณริมเส้นทางขนส่งแร่ขึ้นสู่หน้าเหมือง เพื่อช่วยบดบังทัศนียภาพ | - โครงการได้ปลูกไม้ยืนต้นในบางช่วงของคัน<br>ทำนบริมเส้นทางขนส่งแร่ช่วงจากหน้า<br>เหมืองถึงโรงแต่งแร่ | - ไม่มี | <br>แนวต้นไม้ที่ปลูกเสริมบริเวณริมเส้นทางขนส่งแร่ |

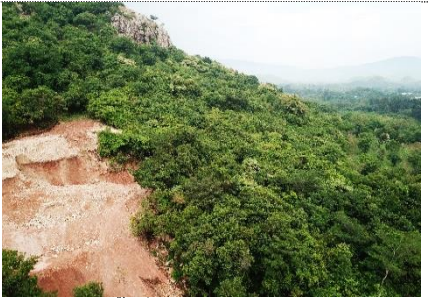
| มาตรการป้องกันและแก้ไข<br>ผลกระทบสิ่งแวดล้อม | ผลการปฏิบัติตามมาตรการฯ | ปัญหา อุปสรรค ที่ไม่สามารถปฏิบัติตาม<br>มาตรการ และแนวทางแก้ไข | ภาพประกอบ |
|---|---|---|---|
| 4. บริเวณพื้นที่ที่ไม่เกี่ยวข้องกับการทำเหมือง ให้คงสภาพ<br>ธรรมชาติเดิมไว้ พร้อมทั้งปลูกไม้ยืนต้นเสริมเพิ่มเติม เพื่อเป็น<br>แนวป้องกันผลกระทบสิ่งแวดล้อม (Buffer Zone) | - สำหรับบริเวณที่ไม่มีส่วนเกี่ยวข้องกับการทำ<br>เหมืองโดยเฉพาะบริเวณทางด้านทิศใต้ และ<br>ทิศตะวันตก ได้คงสภาพตามธรรมชาติเดิมไว้<br>เพื่อใช้เป็นพื้นที่กันชน (Buffer Zone) | - ไม่มี | <br>พื้นที่กันชนทางด้านทิศใต้ |

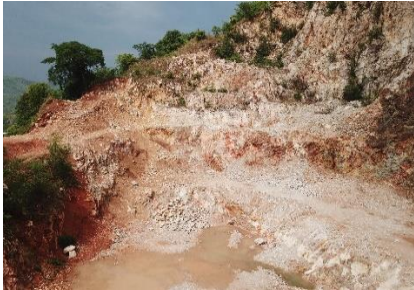
| มาตรการป้องกันและแก้ไข<br>ผลกระทบสิ่งแวดล้อม | ผลการปฏิบัติตามมาตรการฯ | ปัญหา อุปสรรค ที่ไม่สามารถปฏิบัติตาม<br>มาตรการ และแนวทางแก้ไข | ภาพประกอบ |
|---|---|---|---|
| <p>1) ทรัพยากรสิ่งแวดล้อมทางกายภาพ</p> <p>1.1) ลักษณะภูมิประเทศ</p> <p>1. เริ่มเปิดทำเหมืองตามแผนผังที่กำหนดไว้อย่างเคร่งครัด โดยเริ่มบริเวณอักษร “ห” แล้วจึงเดินหน้าเหมืองไปตามแผนการทำเหมืองในแต่ละช่วงจนกระทั่งสิ้นสุดการทำเหมือง</p> | <p>- โครงการวางแผนในการทำเหมืองโดยจะเริ่มเปิดทำเหมืองบริเวณหมายอักษร “ห” แล้วจึงเดินหน้าเหมืองไปตามทิศทางที่กำหนดไว้ในแผนผังโครงการ แต่ปัจจุบันโครงการยังไม่มีภาระเปิด มีเพียงการนำแร่เดิมที่อยู่ออกมาจำหน่ายเท่านั้น</p> | <p>- ไม่มี</p> | <p>หน้าเหมืองปัจจุบัน</p> |

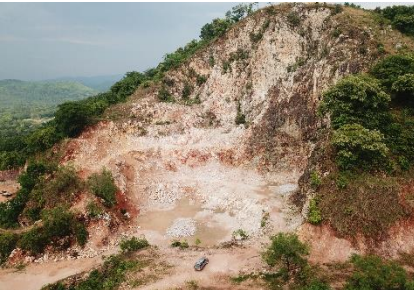
| มาตรการป้องกันและแก้ไข<br>ผลกระทบสิ่งแวดล้อม | ผลการปฏิบัติตามมาตรการฯ | ปัญหา อุปสรรค ที่ไม่สามารถปฏิบัติตาม<br>มาตรการ และแนวทางแก้ไข | ภาพประกอบ |
|---|---|---|---|
| <p>2. ออกแบบพื้นที่หน้าเหมืองให้มีลักษณะขั้นบันได (Benching Method) กำหนดให้ความสูงของขั้นบันไดไม่เกิน 5 ม. ความกว้างไม่น้อยกว่า 5 ม. พร้อมทั้งควบคุมความลาดชันสุดท้าย (Overall Slope) ของหน้าเหมืองไม่เกิน 45 องศา</p> | <p>- โครงการจะวางแผนการทำเหมืองที่เป็นไปตามแผนผังโครงการกำหนดอย่างเคร่งครัดคือกำหนดให้ขั้นบันไดสูงไม่เกิน 5 เมตร และความกว้างไม่น้อยกว่า 5 เมตร และควบคุมความลาดชันรวมไม่เกิน 45 องศา</p> | <p>- ไม่มี</p> | <p>หน้าเหมืองปัจจุบัน</p> |

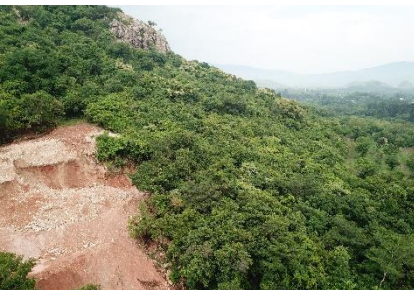
| มาตรการป้องกันและแก้ไข<br>ผลกระทบสิ่งแวดล้อม | ผลการปฏิบัติตามมาตรการฯ | ปัญหา อุปสรรค ที่ไม่สามารถปฏิบัติตาม<br>มาตรการ และแนวทางแก้ไข | ภาพประกอบ |
|---|---|---|---|
| <p>3. บริเวณพื้นที่ที่ไม่เกี่ยวข้องกับการทำเหมือง หรือกิจกรรมต่างๆ ให้คงสภาพเดิมไว้ให้มากที่สุด เพื่อเป็นแนวป้องกันผลกระทบสิ่งแวดล้อม (Buffer Zone)</p> | <p>- บริเวณที่ไม่เกี่ยวข้องกับการทำเหมืองโครงการได้คงสภาพตามธรรมชาติเดิมไว้เพื่อใช้เป็นพื้นที่กันชน (Buffer Zone)</p> | <p>- ไม่มี</p> | <p>พื้นที่กันชนทางด้านทิศใต้</p> |

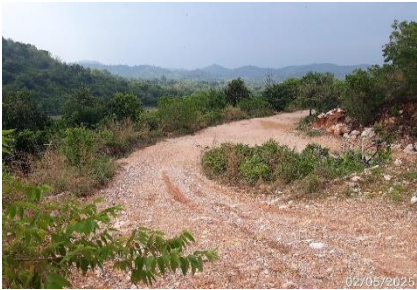
| มาตรการป้องกันและแก้ไขผลกระทบสิ่งแวดล้อม | ผลการปฏิบัติตามมาตรการฯ | ปัญหา อุปสรรค ที่ไม่สามารถปฏิบัติตามมาตรการ และแนวทางแก้ไข | ภาพประกอบ |
|---|---|---|---|
| 4. แปลือกดินที่เกิดจากการทำเหมืองจะนำไปใช้ประโยชน์ในการสร้างคันทำนบและปรับสภาพเส้นทางขนส่งแร่ ส่วนที่เหลือจะนำไปเก็บกองบริเวณพื้นที่เก็บกองเปลือกดินที่จัดเตรียมไว้ และหลังจากนั้นจะนำไปใช้พื้นที่ที่ผ่านการทำเหมือง | - เนื่องจากปัจจุบันโครงการยังไม่มีภาระเปิดทำเหมืองผลิตแร่อย่างเต็มรูปแบบ มีเพียงการปรับสภาพพื้นที่บางบริเวณ รวมทั้งการนำแร่เดิมที่อยู่ออกมาจำหน่าย จึงมีปริมาณเปลือกดินไม่มาก ซึ่งได้นำไปปรับปรุงเส้นทางขนส่งแร่ภายในพื้นที่โครงการ | - ไม่มี | <br>เส้นทางขนส่งแร่ภายในพื้นที่โครงการ |

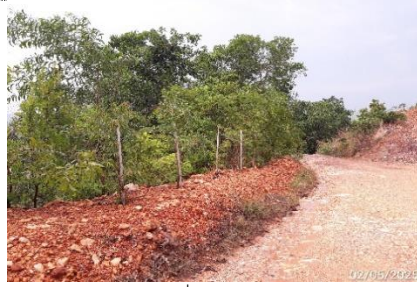
| มาตรการป้องกันและแก้ไขผลกระทบสิ่งแวดล้อม | ผลการปฏิบัติตามมาตรการฯ | ปัญหา อุปสรรค ที่ไม่สามารถปฏิบัติตามมาตรการ และแนวทางแก้ไข | ภาพประกอบ |
|---|---|---|---|
| 5. ดำเนินการฟื้นฟูสภาพพื้นที่จากการทำเหมือง ตามรายละเอียดในแผนการฟื้นฟูสภาพพื้นที่จากการทำเหมืองของโครงการอย่างเคร่งครัด | - ปัจจุบันหน้าเหมืองของโครงการอยู่ในช่วงเริ่มต้นการทำเหมือง ยังไม่มีบริเวณที่ผ่านการทำเหมืองที่ไม่ใช้ประโยชน์เพื่อการทำเหมืองแล้ว อย่างไรก็ตามได้มีการปลูกไม้ยืนต้นและพืชคลุมดินในบริเวณเกี่ยวเนื่องต่างๆ ภายในโครงการ รวมทั้งมีการจัดทำรายงานผลการดำเนินงานด้านการฟื้นฟูพื้นที่ทำเหมืองและส่งให้กับหน่วยงานที่เกี่ยวข้องเป็นประจำทุกปี รายละเอียดดังเอกสารแนบ 3 | - ไม่มี | <br>ปลูกต้นไม้เพิ่มเติมบนคันทำนบ |

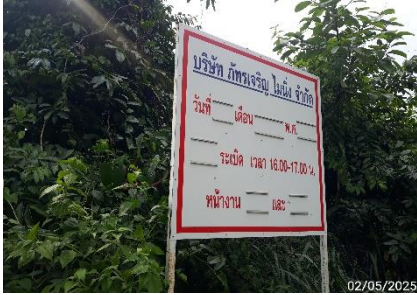
| มาตรการป้องกันและแก้ไขผลกระทบสิ่งแวดล้อม | ผลการปฏิบัติตามมาตรการฯ | ปัญหา อุปสรรค ที่ไม่สามารถปฏิบัติตามมาตรการ และแนวทางแก้ไข | ภาพประกอบ |
|---|---|---|---|
| 1.2) คุณภาพอากาศ<br>ก. บริเวณพื้นที่ทำเหมือง<br>1. ให้ทำการระเบิดแร่วันละ 1 ครั้ง ในช่วงเวลา 16.00-17.00 น. | - ปัจจุบันโครงการยังไม่มีภาระเปิดแต่อย่างใด หากถึงช่วงที่ทำการระเบิด จะปฏิบัติตามเงื่อนไขดังกล่าวอย่างเคร่งครัด ทั้งนี้ได้จัดทำป้ายแสดงเวลาการระเบิดไว้แล้ว โดยติดตั้งในบริเวณที่สังเกตเห็นได้อย่างชัดเจน | - ไม่มี | <br>ป้ายแสดงเวลาการระเบิด |

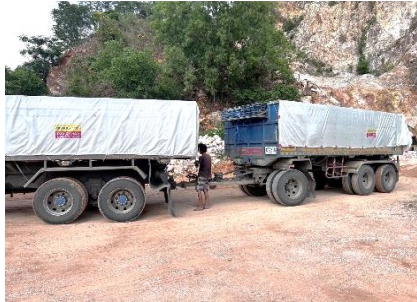
| มาตรการป้องกันและแก้ไข<br>ผลกระทบสิ่งแวดล้อม | ผลการปฏิบัติตามมาตรการฯ | ปัญหา อุปสรรค ที่ไม่สามารถปฏิบัติตาม<br>มาตรการ และแนวทางแก้ไข | ภาพประกอบ |
|---|---|---|---|
| <b>ข. บริเวณเส้นทางขนส่งแร่</b><br>1. รถบรรทุกทุกคันที่ขนส่งแร่ออกจากโรงแต่งแร่จะต้องใช้ผ้าใบปิดคลุมกระบะให้มิดชิด เพื่อป้องกันการฟุ้งกระจายของฝุ่นแร่ | - โครงการได้กำชับให้พนักงานขับรถบรรทุกแร่ทุกคันต้องปิดคลุมผ้าใบให้มิดชิดก่อนออกจากพื้นที่โครงการ เพื่อป้องกันการตกหล่นของเศษแร่ และการฟุ้งกระจายของฝุ่นละออง | - ไม่มี | <br>รถบรรทุกปิดคลุมผ้าใบอย่างมิดชิด |

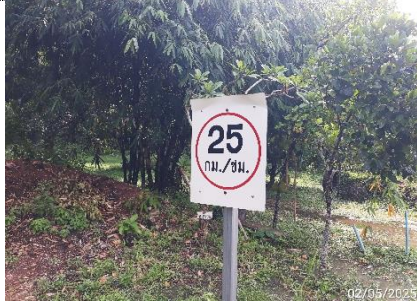
| มาตรการป้องกันและแก้ไข<br>ผลกระทบสิ่งแวดล้อม | ผลการปฏิบัติตามมาตรการฯ | ปัญหา อุปสรรค ที่ไม่สามารถปฏิบัติตาม<br>มาตรการ และแนวทางแก้ไข | ภาพประกอบ |
|---|---|---|---|
| 2. ควบคุมความเร็วของรถบรรทุกแร่ให้ใช้ความเร็วไม่เกิน 25 กม./ชม. ทั้งในสภาพบรรทุกและสภาพรถเปล่า (ช่วงก่อนออกสู่ทางหลวงหมายเลข 3222) | - โครงการได้กำชับให้พนักงานขับรถบรรทุกและยานพาหนะทั่วไปของโครงการ ใช้ความเร็วไม่เกิน 25 กิโลเมตรต่อชั่วโมง ที่สัญญาณถนนคอนกรีตช่วงก่อนออกสู่ทางหลวงหมายเลข 3222 | - ไม่มี | <br>ป้ายจำกัดความเร็ว |

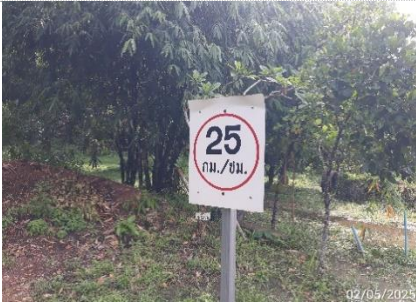
| มาตรการป้องกันและแก้ไข<br>ผลกระทบสิ่งแวดล้อม | ผลการปฏิบัติตามมาตรการฯ | ปัญหา อุปสรรค ที่ไม่สามารถปฏิบัติตาม<br>มาตรการ และแนวทางแก้ไข | ภาพประกอบ |
|---|---|---|---|
| 3. ควบคุมความเร็วของรถบรรทุกที่วิ่งเข้า-ออกจากพื้นที่<br>โครงการให้ใช้ความเร็วไม่เกิน 25 กม./ชม. | - โครงการได้กำหนดความเร็วของรถบรรทุกที่<br>สัญจรในเขตพื้นที่โครงการและถนนคอนกรีต<br>ช่วงก่อนออกสู่ทางหลวงหมายเลข 3222<br>ให้ใช้ความเร็วไม่เกิน 25 กิโลเมตรต่อชั่วโมง<br>พร้อมทั้งจัดทำป้ายจำกัดความเร็วติดตั้งไว้ริม<br>เส้นทางขนส่งแร่โดยสามารถมองเห็นได้<br>อย่างชัดเจน | - ไม่มี | <br>ป้ายจำกัดความเร็ว |

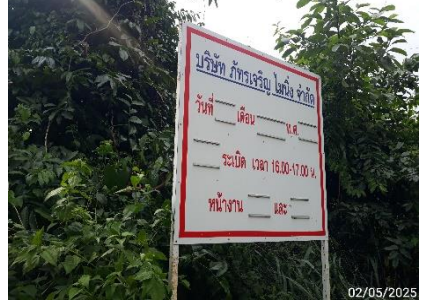
| มาตรการป้องกันและแก้ไข<br>ผลกระทบสิ่งแวดล้อม | ผลการปฏิบัติตามมาตรการฯ | ปัญหา อุปสรรค ที่ไม่สามารถปฏิบัติตาม<br>มาตรการ และแนวทางแก้ไข | ภาพประกอบ |
|---|---|---|---|
| 2. ทำการระเบิดวันละ 1 ครั้ง ในช่วงเวลา 16.00-17.00 น. และก่อนทำการระเบิดทุกครั้งต้องมีสัญญาณธงและสัญญาณเสียงเตือนก่อนการระเบิดให้มองเห็นและได้ยินในรัศมี 500 ม. | - ปัจจุบันโครงการยังไม่มีมีการระเบิดหน้าเหมือง แต่อย่างไรก็ตามหากมีการใช้วัตถุระเบิดในการผลิตแร่ผู้ถือประทานบัตรจะปฏิบัติตามเงื่อนไขดังกล่าวอย่างเคร่งครัด อย่างไรก็ตามโครงการได้ทำป้ายแสดงเวลาระเบิดโดยติดตั้งไว้ในบริเวณที่สังเกตเห็นได้อย่างชัดเจน | - ไม่มี | <p>ป้ายแสดงเวลาการระเบิด</p> |

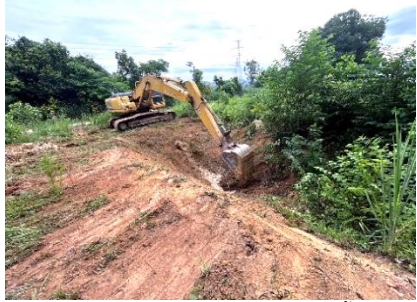
| มาตรการป้องกันและแก้ไข<br>ผลกระทบสิ่งแวดล้อม | ผลการปฏิบัติตามมาตรการฯ | ปัญหา อุปสรรค ที่ไม่สามารถปฏิบัติตาม<br>มาตรการ และแนวทางแก้ไข | ภาพประกอบ |
|---|---|---|---|
| 3. ขุดลอกคูระบายน้ำบริเวณขอบแปลงด้านทิศตะวันตก และบริเวณที่เก็บกองเปลือกดิน อย่างน้อยปีละ 1 ครั้ง และให้ดำเนินการก่อนเข้าฤดูฝน | - โครงการจะทำการตรวจสอบคูระบายน้ำในบริเวณที่จัดสร้างขึ้น เพื่อให้มีประสิทธิภาพในการระบายน้ำ | - ไม่มี | <br>การขุดลอกตะกอนดินในคูระบายน้ำ |

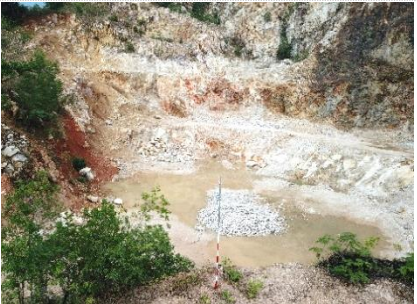
| มาตรการป้องกันและแก้ไข<br>ผลกระทบสิ่งแวดล้อม | ผลการปฏิบัติตามมาตรการฯ | ปัญหา อุปสรรค ที่ไม่สามารถปฏิบัติตาม<br>มาตรการ และแนวทางแก้ไข | ภาพประกอบ |
|---|---|---|---|
| 4. หากพบว่ามีปริมาณตะกอนในบ่อดักตะกอนมากกว่า 50 เปอร์เซ็นต์ โดยปริมาตรของบ่อ จะต้องทำการขุดลอกตะกอนดินขึ้นมาทันที | - ปัจจุบันโครงการใช้จุดต่ำสุดบริเวณหน้าเหมืองเป็นจุดรับน้ำในช่วงที่มีฝนตก ซึ่งสามารถรองรับน้ำไหลบ่าได้อย่างเพียงพอ | - ไม่มี | <br>จุดต่ำสุดบริเวณหน้าเหมือง |

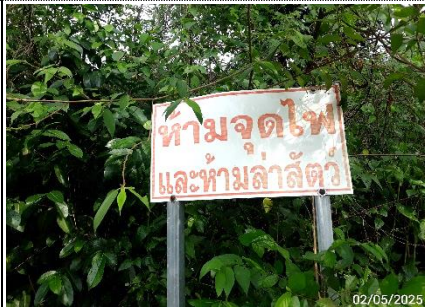
| มาตรการป้องกันและแก้ไข<br>ผลกระทบสิ่งแวดล้อม | ผลการปฏิบัติตามมาตรการฯ | ปัญหา อุปสรรค ที่ไม่สามารถปฏิบัติตาม<br>มาตรการ และแนวทางแก้ไข | ภาพประกอบ |
|---|---|---|---|
| 4. ห้ามมิให้มีการตัดต้นไม้หรือเผาป่าในบริเวณที่ไม่เกี่ยวข้อง<br>กับการทำเหมือง พร้อมทั้งปลูกต้นไม้เสริมในบริเวณที่มีต้นไม้<br>ขึ้นอยู่น้อยและดำเนินการฟื้นฟูพื้นที่ตามแผนการที่กำหนดไว้<br>โดยเคร่งครัด | - โครงการได้มีข้อกำหนดห้ามพนักงานมิให้ทำ<br>การตัดต้นไม้หรือเผาป่าในบริเวณที่ไม่<br>เกี่ยวข้องกับการทำเหมือง พร้อมทั้งจะ<br>ดำเนินการปลูกไม้ยืนต้นเสริมในบริเวณที่<br>แผนการฟื้นฟูกำหนดไว้ | - ไม่มี | <p>ป้ายเตือนห้ามจุดไฟและห้ามล่าสัตว์ป่า</p> |

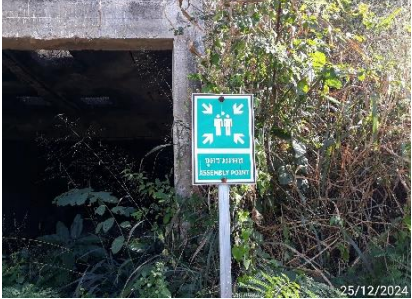
| มาตรการป้องกันและแก้ไข<br>ผลกระทบสิ่งแวดล้อม | ผลการปฏิบัติตามมาตรการฯ | ปัญหา อุปสรรค ที่ไม่สามารถปฏิบัติตาม<br>มาตรการ และแนวทางแก้ไข | ภาพประกอบ |
|---|---|---|---|
| 5. กำหนดจุดรวมพล หรือวางแผนอพยพคนงานเมื่อเกิดน้ำป่า<br>ไหลหลากหรือดินถล่ม | - โครงการได้จัดเตรียมจุดรวมพลไว้ซึ่งอยู่โซน<br>พื้นที่ที่มีความปลอดภัยหากเกิดดินถล่ม | - ไม่มี | <br>จุดรวมพล |

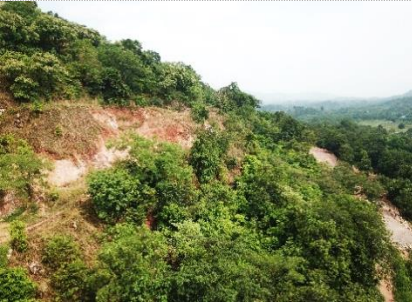
| มาตรการป้องกันและแก้ไข<br>ผลกระทบสิ่งแวดล้อม | ผลการปฏิบัติตามมาตรการฯ | ปัญหา อุปสรรค ที่ไม่สามารถปฏิบัติตาม<br>มาตรการ และแนวทางแก้ไข | ภาพประกอบ |
|---|---|---|---|
| 2. บริเวณที่ไม่เกี่ยวข้องกับการทำเหมืองจะต้องรักษาไว้ให้อยู่<br>ในสภาพเดิมมากที่สุด เพื่อเป็นแนวป้องกันผลกระทบ<br>(Buffer Zone) | - บริเวณที่ไม่มีส่วนเกี่ยวข้องกับการทำเหมือง<br>โครงการได้คงสภาพตามธรรมชาติเดิมไว้<br>เพื่อใช้เป็นพื้นที่กันชน (Buffer Zone) | - ไม่มี | <br>พื้นที่เว้นการทำเหมืองทางด้านทิศใต้ |

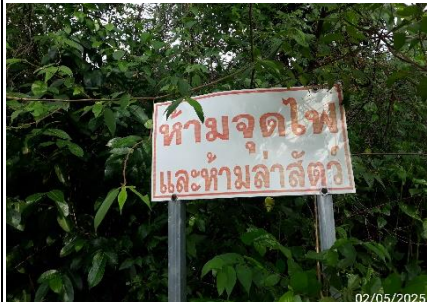
| มาตรการป้องกันและแก้ไข<br>ผลกระทบสิ่งแวดล้อม | ผลการปฏิบัติตามมาตรการฯ | ปัญหา อุปสรรค ที่ไม่สามารถปฏิบัติตาม<br>มาตรการ และแนวทางแก้ไข | ภาพประกอบ |
|---|---|---|---|
| 5. ต้องควบคุมกิจกรรมที่อาจส่งผลกระทบต่อทรัพยากรป่าไม้<br>และสัตว์ป่า โดยออกกฎระเบียบบังคับพนักงานของโครงการ<br>ห้ามตัดไม้ทำลายป่าบริเวณที่ไม่เกี่ยวข้องกับการทำเหมือง<br>ห้ามทำการล่าสัตว์รวมทั้งไข่ และตัวอ่อนของสัตว์ป่า หรือ<br>กระทำการอื่นใดอันเป็นการคุกคามต่อชีวิต และถิ่นที่อยู่<br>อาศัยของสัตว์ป่าทั้งในบริเวณพื้นที่โครงการและใกล้เคียง | - โครงการได้มีกฎข้อบังคับห้ามมิให้พนักงาน<br>ทำการตัดไม้ทำลายป่า รวมทั้งล่าสัตว์ในเขต<br>พื้นที่โครงการและพื้นที่ใกล้เคียง | - ไม่มี | <br>ป้ายเตือนห้ามจุดไฟและห้ามล่าสัตว์ป่า |

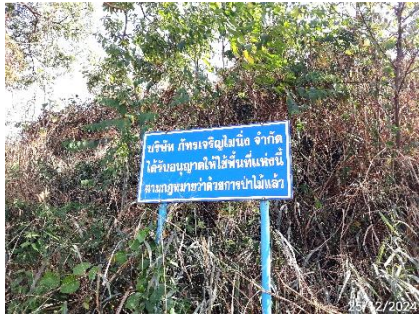
| มาตรการป้องกันและแก้ไขผลกระทบสิ่งแวดล้อม | ผลการปฏิบัติตามมาตรการฯ | ปัญหา อุปสรรค ที่ไม่สามารถปฏิบัติตามมาตรการ และแนวทางแก้ไข | ภาพประกอบ |
|---|---|---|---|
| 7. ให้ดูแลรักษาแผนป่าถาวรที่ระบุข้อความที่ป้ายว่า “บริษัท ภัทรเจริญไมนิ่ง จำกัด ได้รับอนุญาตให้ใช้พื้นที่แห่งนี้ตามกฎหมายว่าด้วยการป่าไม้แล้ว” ให้อยู่ในสภาพดีอยู่เสมอ | - โครงการได้ทำการดูแลรักษาป่าที่ระบุข้อความที่ป้ายว่า “บริษัท ภัทรเจริญไมนิ่ง จำกัด ได้รับอนุญาตให้ใช้พื้นที่แห่งนี้ตามกฎหมายว่าด้วยการป่าไม้แล้ว” ให้อยู่ในสภาพดีอยู่เสมอ | - ไม่มี | <br>สภาพป่าในปัจจุบัน |

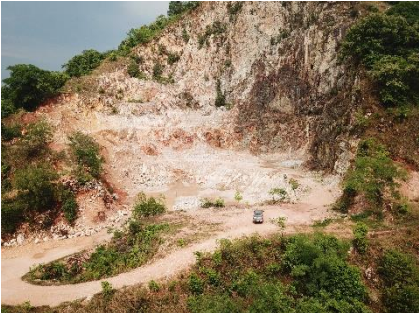
| มาตรการป้องกันและแก้ไขผลกระทบสิ่งแวดล้อม | ผลการปฏิบัติตามมาตรการฯ | ปัญหา อุปสรรค ที่ไม่สามารถปฏิบัติตามมาตรการ และแนวทางแก้ไข | ภาพประกอบ |
|---|---|---|---|
| 3) คุณค่าการใช้ประโยชน์ของมนุษย์<br>3.1) การใช้ประโยชน์ที่ดิน<br>1. กำหนดขอบเขตพื้นที่ทำเหมืองและพื้นที่รองรับกิจกรรมต่างๆ ให้ชัดเจนตามที่แผนผังกำหนด | - โครงการได้กำหนดขอบเขตการใช้ประโยชน์พื้นที่โครงการ ซึ่งเป็นไปตามแผนผังโครงการกำหนด เช่น พื้นที่ทำเหมือง พื้นที่โรงแต่งแร่ พื้นที่อาคารสำนักงาน อาคารเก็บวัสดุระเบิด และพื้นที่อื่นๆ | - ไม่มี | <br>หน้าเหมืองปัจจุบัน |

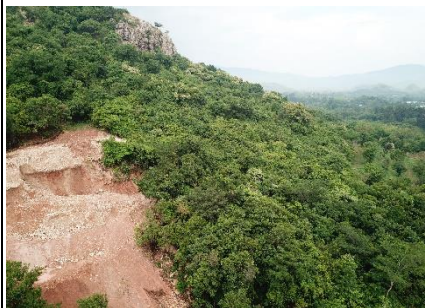
| มาตรการป้องกันและแก้ไข<br>ผลกระทบสิ่งแวดล้อม | ผลการปฏิบัติตามมาตรการฯ | ปัญหา อุปสรรค ที่ไม่สามารถปฏิบัติตาม<br>มาตรการ และแนวทางแก้ไข | ภาพประกอบ |
|---|---|---|---|
| 2. บริเวณพื้นที่ที่ไม่เกี่ยวข้องกับการทำเหมืองให้คงสภาพเดิมไว้ให้มากที่สุด เพื่อเป็นแนวป้องกันผลกระทบสิ่งแวดล้อม (Buffer Zone) | - บริเวณที่ไม่เกี่ยวข้องกับการทำเหมืองโครงการได้คงสภาพตามธรรมชาติเดิมไว้เพื่อเป็นแนวป้องกันผลกระทบสิ่งแวดล้อม (Buffer Zone) | - ไม่มี | <br>พื้นที่กันชนทางด้านทิศตะวันตกและทิศใต้ |

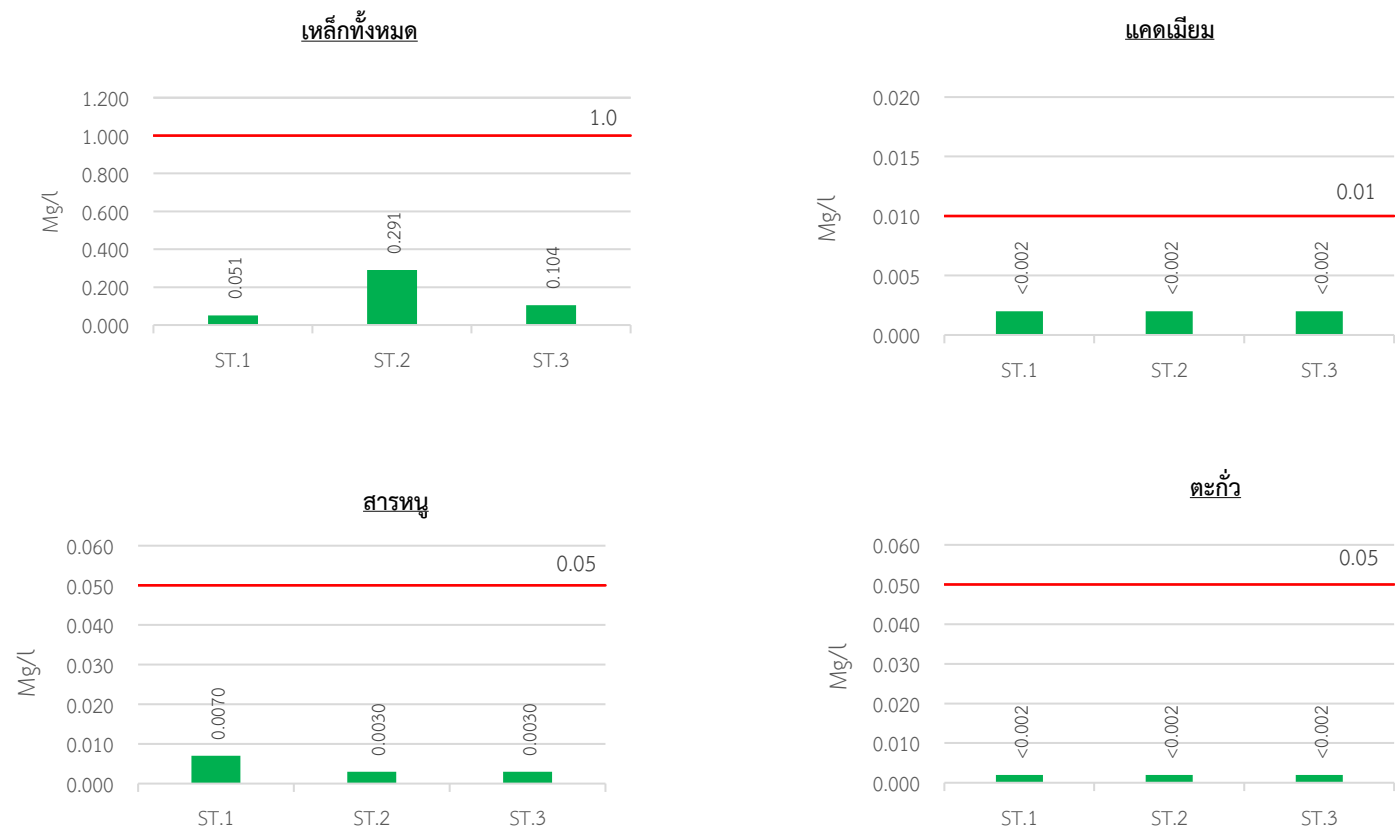
รูปที่ 2-5 กราฟแสดงผลการวิเคราะห์คุณภาพน้ำใต้ดินที่ทำการเก็บตัวอย่างในวันที่ 5 มีนาคม 2568 (ต่อ)

หมายเหตุ : ST.1 น้ำประปาบ้านบำรุงธรรม ST.2 น้ำประปาบาดาลบ้านตาใต้ ST.3 น้ำประปาบาดาลบ้านหนองแห่น ——— ค่ามาตรฐาน
