รายงานผลการปฏิบัติตาม
มาตรการป้องกันและแก้ไขผลกระทบสิ่งแวดล้อม
และมาตรการติดตามตรวจสอบคุณภาพสิ่งแวดล้อม
ระยะดำเนินการ

โรงแรมกะตะชี บีช รีสอร์ท
เจ้าของ : บริษัท กะตะ ชี บีช รีสอร์ท จำกัด
ประจำเดือนมกราคม - มิถุนายน พ.ศ. 2568

ประจำเดือนมกราคม - มิถุนายน พ.ศ. 2568

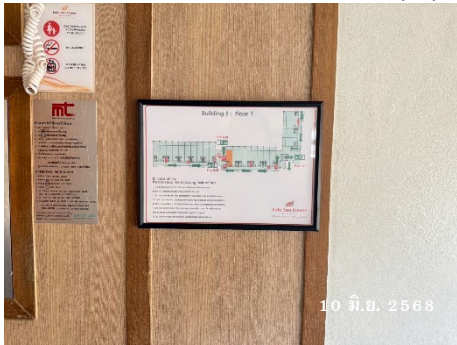
<ul style="list-style-type: none"> - จัดให้มีการซ้อมแผนอพยพเพื่อความปลอดภัยของผู้ที่พักอาศัยและพนักงานในโครงการด้วย หรือหากทางจังหวัดมีการฝึกซ้อมอพยพหนีภัยพนักงานของโครงการจะต้องเข้าร่วมการฝึกดังกล่าวด้วย เพื่อให้เกิดความเข้าใจและปฏิบัติได้ถูกต้องเมื่อเกิดเหตุการณ์จริงขึ้น โดยกำหนดให้ใช้แผนในการอพยพผู้พักอาศัยภายใน 	<ul style="list-style-type: none"> - ปฏิบัติตามมาตรการ โครงการติดแผนที่แสดงเส้นทางอพยพหนีภัยติดไว้ภายในห้องพักและทางเดินภายใน

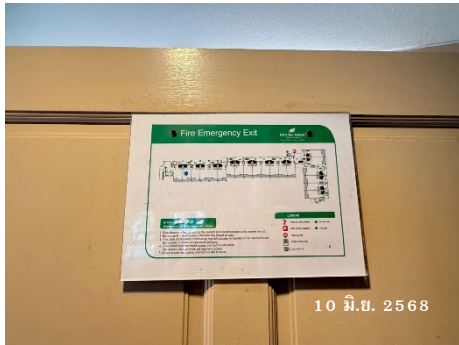
<ul style="list-style-type: none"> - ปฏิบัติตามมาตรการ โดยจะมีการซ้อมแผนอพยพของผู้ที่พักอาศัยและพนักงานในโครงการ เป็นประจำทุกปี อย่างน้อยปีละ 1 ครั้ง สำหรับปี 2568 โครงการดำเนินการไปเมื่อวันที่ 25 มีนาคม 2568 โดยมีบริษัท ซานโต้ เซฟตี้ จำกัด เป็นวิทยากร 	<ul style="list-style-type: none"> - ไม่มีปัญหาและอุปสรรค - ไม่มีปัญหาและอุปสรรค

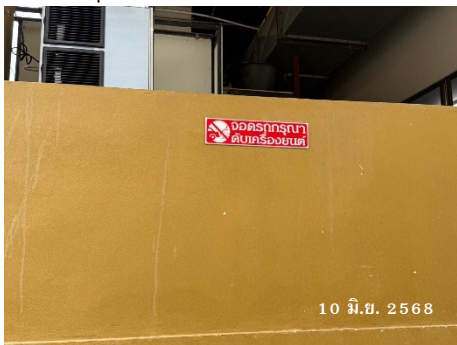
<ul style="list-style-type: none"> - จัดพื้นที่สีเขียวโดยรอบพื้นที่โครงการ รวมทั้งทำการรักษาและเพิ่มพื้นที่สีเขียวบริเวณพื้นที่ว่าง เพื่อให้ช่วยดูดซับมลสารที่เกิดจากยานพาหนะที่เข้า 	<ul style="list-style-type: none"> - ปฏิบัติตามมาตรการ บริเวณพื้นที่ลานจอดรถยนต์ของโครงการติดป้ายดับเครื่องยนต์เมื่อจอดรถ และโครงการมีเจ้าหน้าที่ รปภ. ควบคุมความเร็วของยานพาหนะในโครงการ

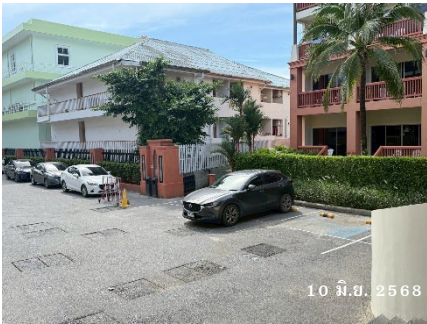
<ul style="list-style-type: none"> - ปฏิบัติตามมาตรการ โครงการมีเจ้าหน้าที่ รปภ. ดูแลเพื่อไม่ให้เกิดทุกชนิดจอดบริเวณทางเข้า-ออกของโครงการ - ปฏิบัติตามมาตรการ ทางเข้า-ออกของโครงการเป็นถนนกว้าง 6 เมตร เดินรถสองทิศทาง 	<ul style="list-style-type: none"> - ไม่มีปัญหาและอุปสรรค - ไม่มีปัญหาและอุปสรรค

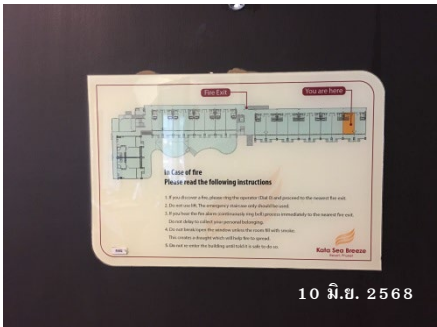
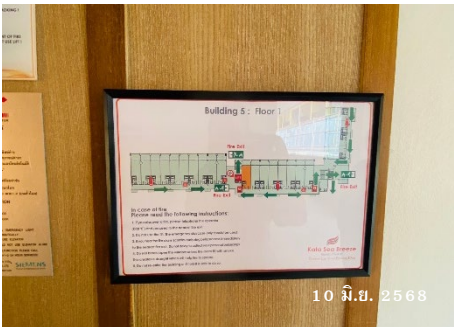
<p>10 มิ.ย. 2568</p> <ul style="list-style-type: none"> - ปฏิบัติตามมาตรการ โครงการมีการจัดตั้งกรรมการป้องกันอัคคีภัยของโครงการ ซึ่งมีการกำหนดบทบาทหน้าที่อย่างชัดเจน ตั้งเอกสารภาคผนวก ฐ - ปฏิบัติตามมาตรการ โครงการมีการเตรียมแผนฉุกเฉินในกรณีที่เกิดอัคคีภัย 	<ul style="list-style-type: none"> - ไม่มีปัญหาและอุปสรรค

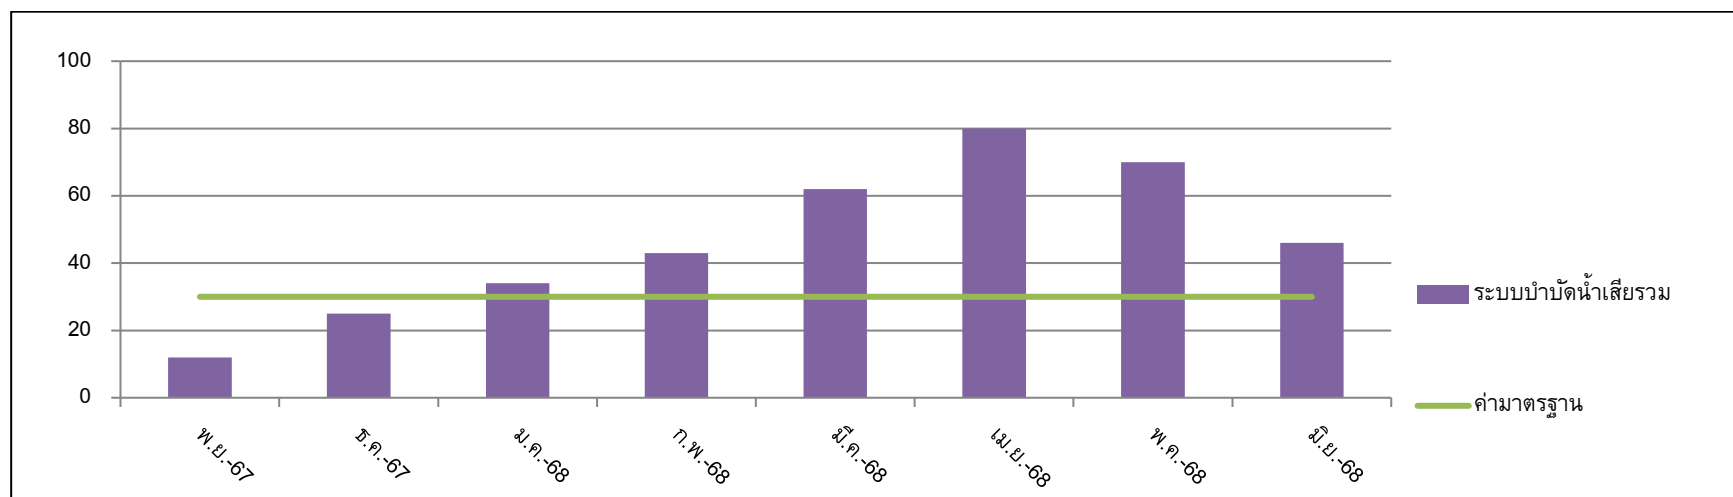
รูปที่ 3.6 แนวโน้มค่าของแข็งแขวนลอย

พารามิเตอร์ เดือน-ปี	พารามิเตอร์								ลักษณะทางกายภาพ
	pH	SS (mg/l)	Sulfide (mg/l)	TKN (mg/l)	Greses & Oil (mg/l)	BOD (mg/l)	TDS (mg/l)	Se (ml/l)	
มิถุนายน 2568	8.01	46	0.13	46.4	1.8	9.6	710	0.5	ขุ่น มีตะกอน
ค่ามาตรฐาน	5.5 – 9.0	< 30	< 1.0	< 35	< 20	< 20	< 1,000	-
