บทที่ 2

บทที่ 2 ผลการดำเนินการตามมาตรการป้องกันและแก้ไขผลกระทบสิ่งแวดล้อม

ตารางที่ 2.1-1 ผลการดำเนินการตามมาตรการป้องกันและแก้ไขผลกระทบสิ่งแวดล้อมทั่วไป

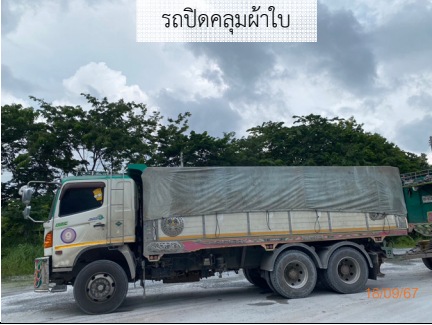
มาตรการป้องกันและแก้ไขผลกระทบสิ่งแวดล้อม และมาตรการติดตามตรวจสอบผลกระทบสิ่งแวดล้อม	ผลการปฏิบัติตามมาตรการ	ปัญหา อุปสรรค ที่ไม่สามารถปฏิบัติ ตามมาตรการ และแนวทางแก้ไข	ภาพประกอบมาตรการ
			<p>ป้ายประชาสัมพันธ์ขอความร่วมมือผู้ขับรถบรรทุก ปฏิบัติตามระเบียบของโรงโม่หิน</p> <p>ขอความกรุณาปฏิบัติตามดังนี้</p> <ol style="list-style-type: none">1.ให้รถบรรทุก ปิดคลุมผ้าใบ ให้มิดชิดก่อนออกจากโรงโม่2.ให้ควบคุมน้ำหนักรถบรรทุก ไม่ให้เกินพิกัดตามกฎหมายกำหนด3.ให้ควบคุมความเร็วรถบรรทุก บริเวณจากโรงโม่จนถึงถนนอุโมงค์ ตลิ่งเหนือ ไม่เกิน 30 km/hr <p>การสวมใส่อุปกรณ์ป้องกันอันตรายส่วนบุคคล</p> <p>รถปิดคลุมผ้าใบ</p>

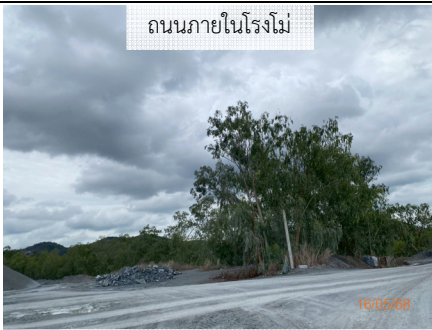
มาตรการป้องกันและแก้ไขผลกระทบสิ่งแวดล้อม และมาตรการติดตามตรวจสอบผลกระทบสิ่งแวดล้อม	ผลการปฏิบัติตามมาตรการ	ปัญหา อุปสรรค ที่ไม่สามารถปฏิบัติตามมาตรการ และแนวทางแก้ไข	ภาพประกอบมาตรการ
			<div>ถนนภายในโรงโม่</div>

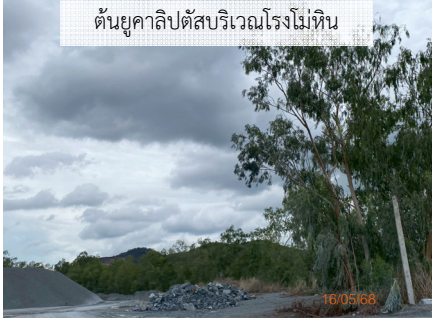
<div>ต้นยูคาลิปตัสบริเวณโรงโม่หิน</div>

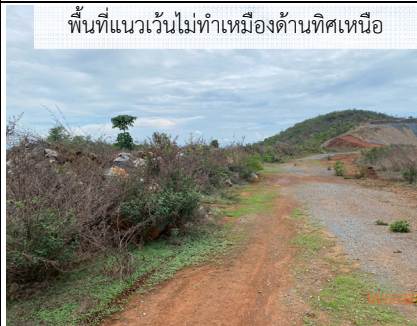
9) ให้ปลูกพืชคลุมดิน ได้แก่ พืชตระกูลถั่ว และหญ้าแฝก และปลูกพันธุ์ไม้ท้องถิ่น ได้แก่ สะเดา ประดู่ ชีเหล็ก และมะค่าโมง และพันธุ์ไม้ที่มีผลเป็นอาหารสัตว์ป่าและนก ได้แก่ ตะขบฝรั่ง อ้อยช้าง และพุทรา ตามแนวชั้นบันได และพื้นที่เว้นไม่ทำเหมืองทางด้านทิศเหนือและทิศตะวันออก โดยให้ปลูกในลักษณะเป็นแถวแบบสลับฟันปลา ระยะห่างระหว่างต้นและแถว 2x2 ม.	<p>- โครงการดำเนินการปลูกสะเดา ต้นประดู่ ชีเหล็ก ไข่ ยูคาลิปตัส และต้นมะค่าโมงบริเวณพื้นที่เว้นการทำเหมืองด้านทิศใต้ และทิศตะวันออก</p> <p>- บริเวณพื้นที่เว้นการทำเหมืองด้านทิศเหนือเป็นพื้นที่การเกษตร และมีแนวต้นไม้เดิมที่รักษาให้คงสภาพเดิม</p> <p>- บริเวณพื้นที่เว้นการทำเหมืองทางด้านทิศตะวันออกทางโครงการได้ดำเนินการปลูกต้นสะเดาเสริมเพิ่มความหนาแน่น โดยปลูกในลักษณะเป็นแถวแบบสลับฟันปลา ระยะห่างระหว่างต้นและแถว 2x2 ม.</p>	- ไม่มี	<p>พื้นที่แนวเว้นไม่ทำเหมืองด้านทิศเหนือ</p>

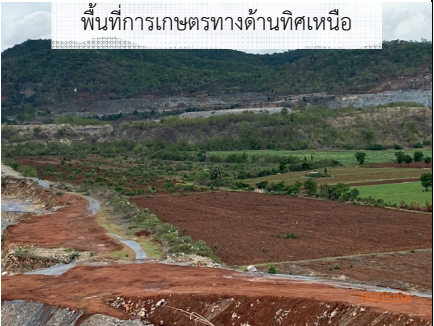
มาตรการป้องกันและแก้ไขผลกระทบสิ่งแวดล้อม และมาตรการติดตามตรวจสอบผลกระทบสิ่งแวดล้อม	ผลการปฏิบัติตามมาตรการ	ปัญหา อุปสรรค ที่ไม่สามารถปฏิบัติ ตามมาตรการ และแนวทางแก้ไข	ภาพประกอบมาตรการ
			<div>พื้นที่การเกษตรทางด้านทิศเหนือ</div>

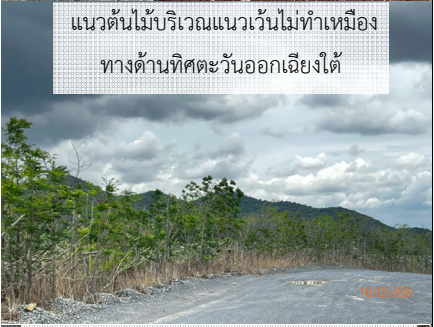
<div>แนวต้นไม้บริเวณแนวเวนไม่ทำเหมือง ทางด้านทิศตะวันออกเฉียงใต้</div>

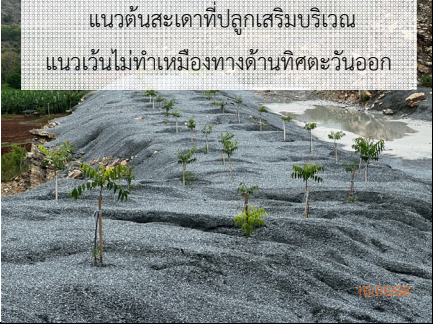
<div>แนวต้นไม้ที่ปลูกเสริมบริเวณ แนวเวนไม่ทำเหมืองทางด้านทิศตะวันออก</div>

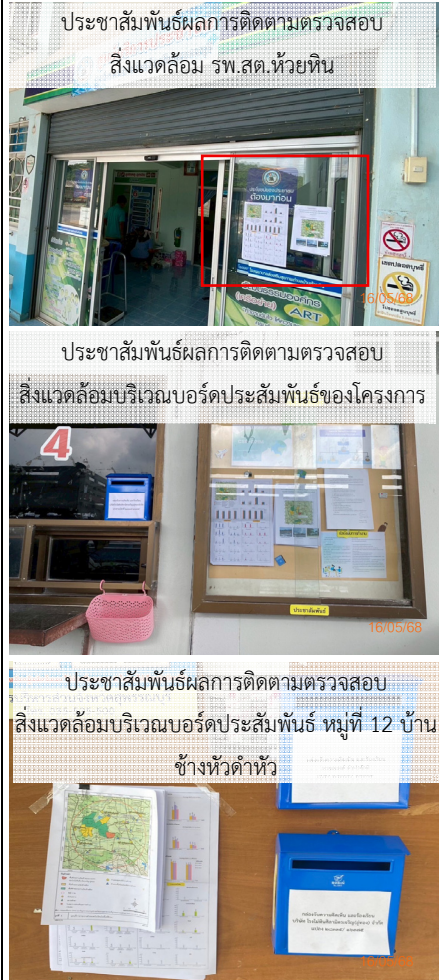
<p>ประชาสัมพันธ์ผลการติดตามตรวจสอบ สิ่งแวดล้อม รพ.สต.ห้วยหิน</p> <p>ประชาสัมพันธ์ผลการติดตามตรวจสอบ สิ่งแวดล้อมบริเวณบอร์ดประชาสัมพันธ์ของโครงการ</p> <p>ประชาสัมพันธ์ผลการติดตามตรวจสอบ สิ่งแวดล้อมบริเวณบอร์ดประชาสัมพันธ์ หมู่ที่ 12 บ้าน ช้างหัวดำหัว</p>

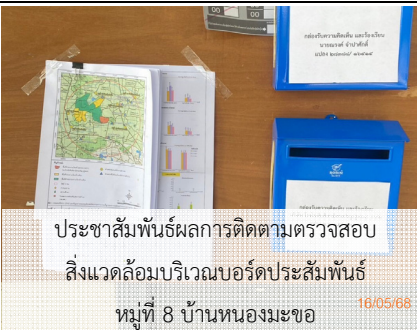
<p>ประชาสัมพันธ์ผลการติดตามตรวจสอบ สิ่งแวดล้อมบริเวณบ่อประสมพันธ์ หมู่ที่ 8 บ้านหนองมะขอ 18/05/68</p>

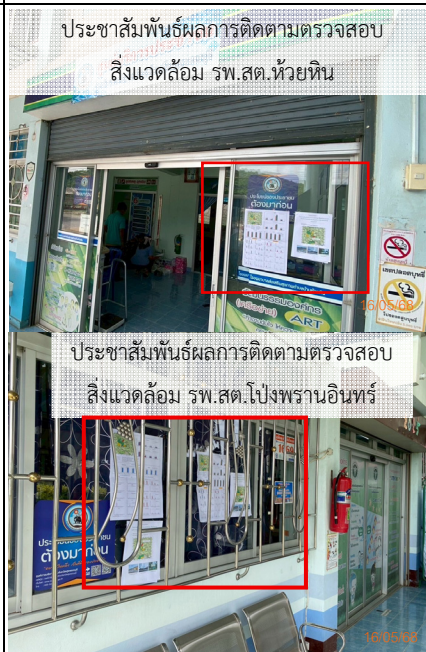
<p>ประชาสัมพันธ์ผลการติดตามตรวจสอบ สิ่งแวดล้อม รพ.สต. ห้วยหิน</p> <p>ประชาสัมพันธ์ผลการติดตามตรวจสอบ สิ่งแวดล้อม รพ.สต. โป่งพรานอินทร์</p>

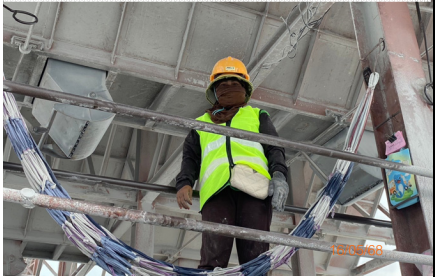
2) ให้มีการฝึกอบรมเกี่ยวกับข้อบังคับและคู่มือว่าด้วยความปลอดภัยในการทำงานให้กับพนักงานที่มีการเปลี่ยนแปลงหน้าที่การทำงาน เพื่อให้พนักงานสามารถปฏิบัติหน้าที่ได้อย่างถูกต้องและปลอดภัย ตลอดจนแจ้งให้ทราบถึงข้อมูลเกี่ยวกับอันตรายและวิธีป้องกันอันตรายที่อาจเกิดขึ้นจากการทำงานให้ทราบก่อนปฏิบัติงาน ตลอดจนให้อบรมพนักงานถึงวิธีการทำงานของเครื่องจักรกลแต่ละชนิดและอุปกรณ์และประเภท	- มีการอบรมพนักงานก่อนปฏิบัติงานสัปดาห์ละ 1 ครั้ง ซึ่งจะอบรมคนงานเกี่ยวกับการทำงานและการใช้เครื่องจักร การขับรถบรรทุก เพื่อป้องกันอุบัติเหตุที่เกิดขึ้น - จัดให้มีอุปกรณ์ป้องกันอันตรายที่เหมาะสมกับสภาพงาน และมีจำนวนเพียงพอกับพนักงาน เช่น หน้ากากกรองฝุ่น รองเท้าหัวเหล็ก หมวกนิรภัย ปลั๊กอุดหู หรือเครื่องครอบหู และแว่น	- ไม่มี	<div>การสวมใส่อุปกรณ์ป้องกันอันตรายส่วนบุคคล</div>

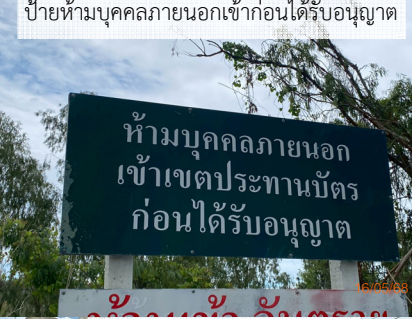
มาตรการป้องกันและแก้ไขผลกระทบสิ่งแวดล้อม และมาตรการติดตามตรวจสอบผลกระทบสิ่งแวดล้อม	ผลการปฏิบัติตามมาตรการ	ปัญหา อุปสรรค ที่ไม่สามารถปฏิบัติ ตามมาตรการ และแนวทางแก้ไข	ภาพประกอบมาตรการ
			<p>ป้ายห้ามบุคคลภายนอกเข้าก่อนได้รับอนุญาต</p>

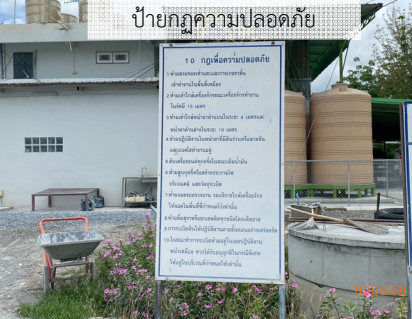
<p>ป้ายกฎความปลอดภัย</p>

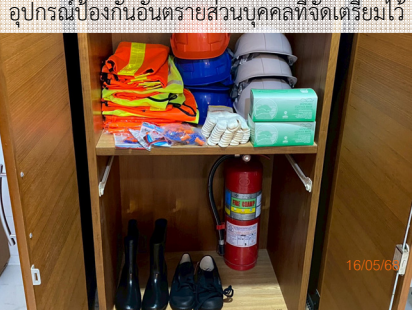
4) ให้จัดหาอุปกรณ์ป้องกันอันตรายส่วนบุคคลที่ได้มาตรฐานตามประกาศกรมสวัสดิการและคุ้มครองแรงงานกำหนด โดยให้เหมาะสมกับชนิดหรือประเภทของงานที่พนักงานปฏิบัติ	- จัดให้มีอุปกรณ์ป้องกันอันตรายที่เหมาะสมกับสภาพงาน และมีจำนวนเพียงพอกับพนักงาน เช่น หน้ากากกรองฝุ่น รองเท้าหุ้มเหล็ก หมวกนิรภัย ปลั๊กอุดหู หรือเครื่องครอบหู และแว่นนิรภัย เป็นต้น	- ไม่มี	<p>อุปกรณ์ป้องกันอันตรายส่วนบุคคลที่จัดเตรียมไว้</p>

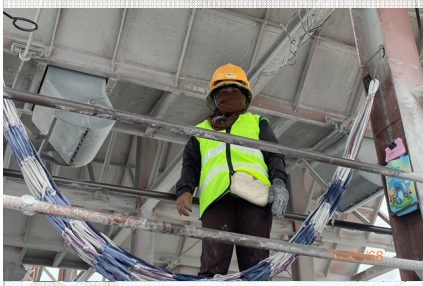
มาตรการป้องกันและแก้ไขผลกระทบสิ่งแวดล้อม และมาตรการติดตามตรวจสอบผลกระทบสิ่งแวดล้อม	ผลการปฏิบัติตามมาตรการ	ปัญหา อุปสรรค ที่ไม่สามารถปฏิบัติ ตามมาตรการ และแนวทางแก้ไข	ภาพประกอบมาตรการ
<p>5) ให้กำหนดเป็นกฎระเบียบปฏิบัติให้พนักงาน ของโครงการทุกคนต้องสวมใส่อุปกรณ์ป้องกันอันตราย ส่วนบุคคลอย่างครบถ้วน และถูกต้องตามป้ายเตือนทุก ครั้งก่อนเข้าเขตการทำเหมืองหรือพื้นที่เสี่ยงอันตราย และมีการจัดอบรมเกี่ยวกับวิธีการใช้ และการบำรุงรักษา อุปกรณ์ป้องกันอันตรายอย่างถูกวิธี ตลอดจนการ บำรุงรักษาอุปกรณ์ป้องกันอันตรายส่วนบุคคลตลอด ระยะเวลาการใช้งาน</p>	<p>- กำหนดกฎระเบียบข้อบังคับพนักงานของ โครงการ</p> <p>- มีการอบรมพนักงานก่อนปฏิบัติงานสัปดาห์ละ 1 ครั้ง ซึ่งจะอบรมคนงานเกี่ยวกับการทำงาน และการใช้เครื่องจักร การขับรถบรรทุก เพื่อ ป้องกันอุบัติเหตุที่เกิดขึ้น</p> <p>- จัดให้มีอุปกรณ์ป้องกันอันตรายที่เหมาะสมกับ สภาพงาน และมีจำนวนเพียงพอกับพนักงาน เช่น หน้ากากกรองฝุ่น รองเท้าหุ้มเหล็ก หมวก นิรภัย ปลั๊กอุดหู หรือเครื่องครอบหู และแว่น นิรภัย เป็นต้น</p>	<p>- ไม่มี</p>	<p>การสวมใส่อุปกรณ์ป้องกันอันตรายส่วนบุคคล</p>

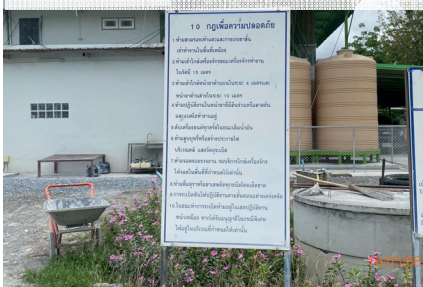
<p>ป้ายกฎระเบียบความปลอดภัย</p>

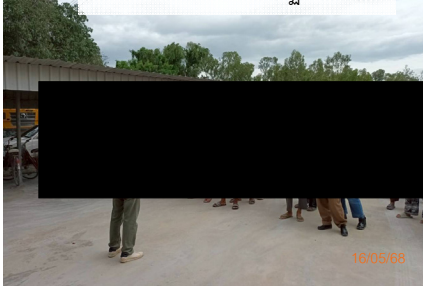
<p>อบรมพนักงานก่อนปฏิบัติงาน</p>

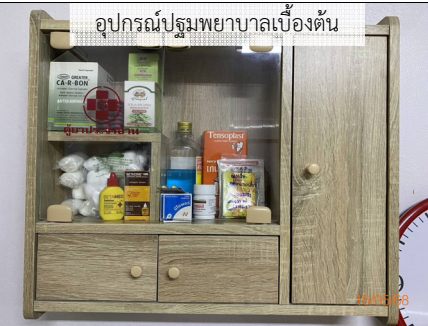
9) ให้มีปัจจัยในการปฐมพยาบาลเบื้องต้น เพื่อช่วยเหลือคนงานได้ทันทีทั้งที่เมื่อมีอุบัติเหตุเกิดขึ้น และมีรถสำหรับนำผู้ป่วยส่งโรงพยาบาลได้ทันทีทั้งที่	- จัดเตรียมอุปกรณ์ปฐมพยาบาลเบื้องต้นเตรียมไว้ในตู้ยาสามัญ บริเวณสำนักงานโครงการและจัดเตรียมรถสำหรับนำคนเจ็บส่งโรงพยาบาลหากมีเหตุฉุกเฉิน	- ไม่มี

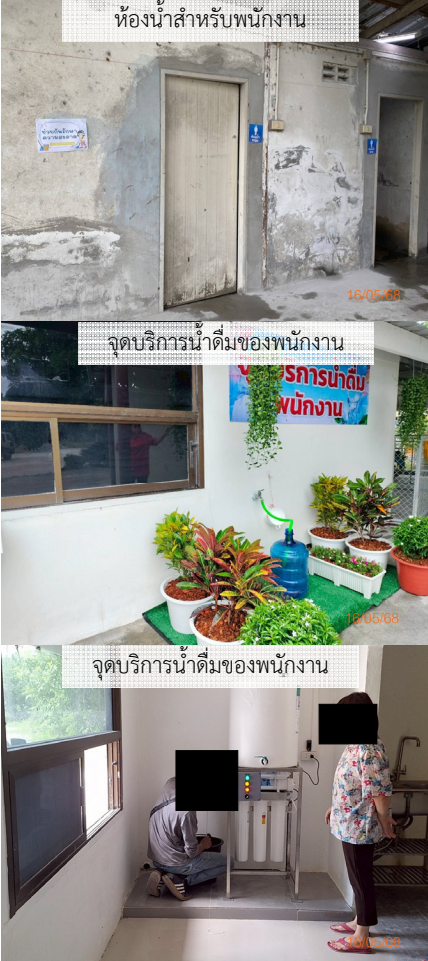
มาตรการป้องกันและแก้ไขผลกระทบสิ่งแวดล้อม และมาตรการติดตามตรวจสอบผลกระทบสิ่งแวดล้อม	ผลการปฏิบัติตามมาตรการ	ปัญหา อุปสรรค ที่ไม่สามารถปฏิบัติ ตามมาตรการ และแนวทางแก้ไข	ภาพประกอบมาตรการ
<p>10) ให้จัดหาน้ำดื่ม ที่พักอาศัย และส้วมที่ถูก สุขลักษณะแก่คนงาน</p>	<ul style="list-style-type: none"> - มีน้ำดื่ม น้ำใช้ให้แก่คนงานอย่างเพียงพอ โดย มีจุดให้บริการน้ำดื่มอยู่ที่สำนักงานโครงการและ โรงโมหินของโครงการ - จัดให้มีห้องน้ำ-ห้องส้วมที่ถูกสุขลักษณะ โดยมีจำนวนห้อง 6 ห้อง ต่อพนักงาน 43 คน โดยแบ่งเป็นชาย 27 คน และหญิง 16 คน ซึ่ง เพียงพอต่อจำนวนคนงาน ตามกฎกระทรวง ฉบับที่ 63 (พ.ศ.2551) ออกตามความใน พระราชบัญญัติควบคุมอาคารประเภทโรงงาน ตามกฎหมายว่าด้วยโรงงานที่มีคนงานชายตั้งแต่ 16 คน แต่ไม่เกิน 40 คน จะต้องมียุ้งถ่าย อุจจาระและที่ถ่ายปัสสาวะ 2 ห้อง คนงานหญิง ตั้งแต่ 16 คน แต่ไม่เกิน 40 คน จะต้องมียุ้ง ถ่ายอุจจาระ 4 ห้อง - จัดเตรียมถังขยะไว้ภายในบริเวณหน้าสำนักงาน ไม่กีดขวางการทำงานจัดให้มีบ้านพักพนักงาน จำนวน 40 ห้อง 	<p>- ไม่มี</p>

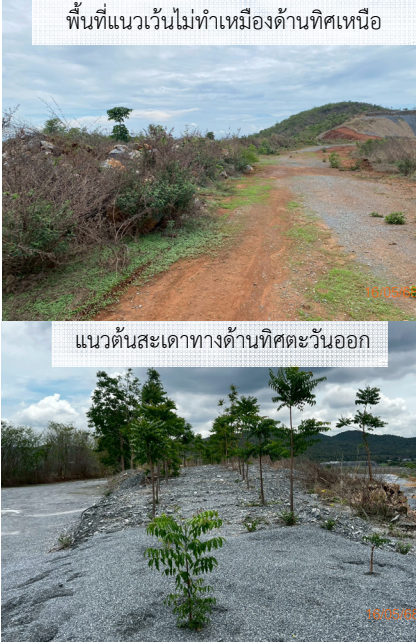
4.5 ทัศนียภาพ ดำเนินการฟื้นฟูสภาพพื้นที่ที่ผ่านการทำเหมืองตาม แผนการฟื้นฟูที่กำหนดไว้อย่างเคร่งครัด เพื่อปรับปรุง สภาพภูมิทัศน์ให้สอดคล้องกับพื้นที่ข้างเคียง และ สามารถใช้ประโยชน์พื้นที่ในด้านอื่นๆ ที่เหมาะสม ดังนี้ 1. แผนการฟื้นฟูช่วงที่ 1 (ปีที่ 1-3) กำหนดให้ ดำเนินการฟื้นฟูบริเวณพื้นที่เว้นไม่ทำเหมืองของ โครงการทางด้านทิศตะวันออก และทิศตะวันออกเฉียงใต้ คิดเป็นเนื้อที่ประมาณ 22.3 ไร่ และดูแลรักษาปลูกพืช คลุมดินและไม้ยืนต้น โดยการใส่ปุ๋ยบำรุงดิน หรือปลูก พันธุ์ไม้ซ่อมแซมต้นไม้ที่ตาย เนื้อที่ประมาณ 22.3 ไร่	- การฟื้นฟูอยู่ในช่วงที่ 2 ปีที่ 6 (2568) กำหนดให้ ดำเนินการฟื้นฟูบริเวณพื้นที่ชั้นบันไดที่ผ่านการทำ เหมืองที่ระดับ 90 ม. (รทก.) จนถึงระดับ 70 ม.(รทก.) โดยมีพื้นที่ทำการฟื้นฟูประมาณ 4 ไร่ และดูแล รักษาปลูกพืชคลุมดินและไม้ยืนต้น โดยการใส่ปุ๋ย บำรุงดิน หรือปลูกพันธุ์ไม้ซ่อมแซมต้นไม้ที่ตาย ในช่วงที่ผ่านมา เนื้อที่ประมาณ 22.3 ไร่ คิดเป็น เนื้อที่รวม 26.3 ไร่ - การฟื้นฟูที่ผ่านมา ทางโครงการได้ดำเนินการ จัดทำแนวคันทำนบดินพร้อมปลูกต้นไม้เพิ่ม บริเวณแนวเว้นไม่ทำเหมือง ทางด้านทิศตะวันออก โดยพันธุ์ไม้ที่นำมาปลูกได้แก่ ต้นสะเดา พร้อมทั้ง ดูแลแนวต้นไม้เดิมให้สามารถเจริญเติบโตได้เป็น	- ไม่มี

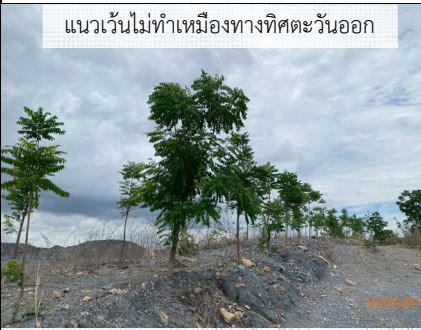
มาตรการป้องกันและแก้ไขผลกระทบสิ่งแวดล้อม และมาตรการติดตามตรวจสอบผลกระทบสิ่งแวดล้อม	ผลการปฏิบัติตามมาตรการ	ปัญหา อุปสรรค ที่ไม่สามารถปฏิบัติ ตามมาตรการ และแนวทางแก้ไข	ภาพประกอบมาตรการ
<p>5. แผนการฟื้นฟูช่วงที่ 5 (ปีที่ 16-18) กำหนดให้ดำเนินการฟื้นฟูบริเวณพื้นที่ชั้นบันไดผ่านการทำเหมืองที่ระดับ 30 ม.(รทก.) โดยมีพื้นที่ทำการฟื้นฟูประมาณ 16 ไร่ และดูแลรักษาปลูกพืชคลุมดินและไม้ยืนต้นโดยการใส่ปุ๋ยบำรุงดิน หรือปลูกพันธุ์ไม้ซ่อมแซมต้นที่ตายในช่วงที่ผ่านมา เนื้อที่ประมาณ 61.1 ไร่ คิดเป็นเนื้อที่รวม 77.1 ไร่</p> <p>6. แผนการฟื้นฟูช่วงที่ 6 (ปีที่ 19-21) กำหนดให้ทางโครงการดูแลรักษาปลูกพืชคลุมดินและไม้ยืนต้นโดยการใส่ปุ๋ยบำรุงดิน หรือปลูกพันธุ์ไม้ซ่อมแซมต้นที่ตายในช่วงที่ผ่านมา เนื้อที่ประมาณ 77.1 ไร่</p> <p>7. แผนการฟื้นฟูช่วงที่ 7 (ปีที่ 22-25) การฟื้นฟูสภาพพื้นที่ในช่วงนี้จะเป็นการดูแลและบำรุงรักษาดินไม้ที่ปลูกไว้ในช่วงที่ผ่านมา ประมาณ 77.1 ไร่ พร้อมทั้งทำการปรับพื้นที่บริเวณบ่อเหมืองให้มีเสถียรภาพที่ปลอดภัย เนื้อที่ประมาณ 122.4 ไร่</p>	<p>ครั้งสุดท้ายเมื่อเดือนพฤศจิกายน 2567 ดังเอกสารแนบ 4 สำหรับรายงานแผนและผลการดำเนินงานด้านการฟื้นฟูพื้นที่ที่ทำเหมืองปี 2568 จะนำเสนอในรายงานรอบเดือนกรกฎาคม-ธันวาคม 2568</p>		<p>แนวเว้นไม้ทำเหมืองทางทิศตะวันออก</p>

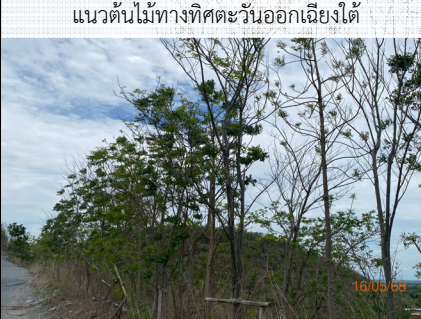
<p>แนวต้นไม้ทางทิศตะวันออกเฉียงใต้</p>

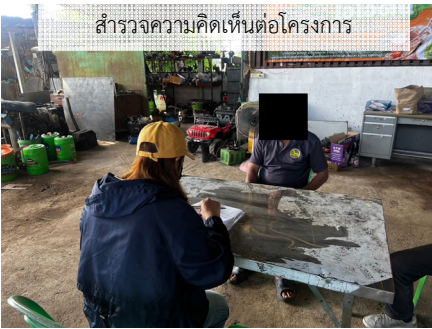
<p>สำรวจความคิดเห็นต่อโครงการ</p>

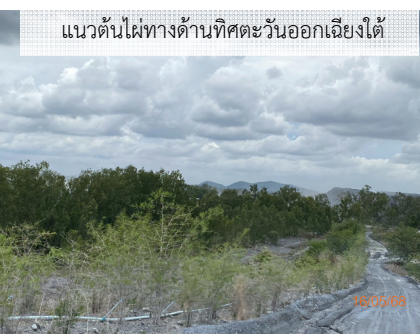
มาตรการป้องกันและแก้ไขผลกระทบสิ่งแวดล้อม และมาตรการติดตามตรวจสอบผลกระทบสิ่งแวดล้อม	ผลการปฏิบัติตามมาตรการ	ปัญหา อุปสรรค ที่ไม่สามารถปฏิบัติ ตามมาตรการ และแนวทางแก้ไข	ภาพประกอบมาตรการ
<p>4) แผนการฟื้นฟูช่วงที่ 4 (ปีที่ 13-15) กำหนดให้ดำเนินการฟื้นฟูบริเวณพื้นที่ขึ้นบันไดผ่านการทำเหมืองที่ระดับ 40 ม.(รทก.) โดยมีพื้นที่ทำการฟื้นฟูประมาณ 16.5 ไร่ และดูแลรักษาปลูกพืชคลุมดินและไม้ยืนต้นโดยการใส่ปุ๋ยบำรุงดิน หรือปลูกพันธุ์ไม้ซ่อมแซมต้นไม้ตายในช่วงที่ผ่านมา เนื้อที่ประมาณ 44.6 ไร่ คิดเป็นเนื้อที่รวม 61.1 ไร่</p> <p>5) แผนการฟื้นฟูช่วงที่ 5 (ปีที่ 16-18) กำหนดให้ดำเนินการฟื้นฟูบริเวณพื้นที่ขึ้นบันไดผ่านการทำเหมืองที่ระดับ 30 ม.(รทก.) โดยมีพื้นที่ทำการฟื้นฟูประมาณ 16 ไร่ และดูแลรักษาปลูกพืชคลุมดินและไม้ยืนต้น โดยการใส่ปุ๋ยบำรุงดิน หรือปลูกพันธุ์ไม้ซ่อมแซมต้นไม้ตายในช่วงที่ผ่านมา เนื้อที่ประมาณ 61.1 ไร่ คิดเป็นเนื้อที่รวม 77.1 ไร่</p> <p>6) แผนการฟื้นฟูช่วงที่ 6 (ปีที่ 19-21) กำหนดให้ทางโครงการดูแลรักษาปลูกพืชคลุมดินและไม้ยืนต้น โดยการใส่ปุ๋ยบำรุงดิน หรือปลูกพันธุ์ไม้ซ่อมแซมต้นไม้ตายในช่วงที่ผ่านมา เนื้อที่ประมาณ 77.1 ไร่</p>	<p>- จัดส่งรายงานแผนและผลการดำเนินงานด้านการฟื้นฟูพื้นที่ที่ทำเหมือง ได้แก่ กรมอุตสาหกรรมพื้นฐานและการเหมืองแร่ สำนักงานอุตสาหกรรมจังหวัดสุพรรณบุรี</p> <p>- สำนักงานอุตสาหกรรมพื้นฐานและการเหมืองแร่ เขต 7 ราชบุรี เพื่อนำส่งให้กับสำนักงานทรัพยากรธรรมชาติและสิ่งแวดล้อมจังหวัดสุพรรณบุรี และส่งต่อไปยังสำนักงานนโยบายและแผนทรัพยากรธรรมชาติและสิ่งแวดล้อม ทราบทุกปี โดยรายงานแผนและผลการดำเนินงานด้านการฟื้นฟูพื้นที่ที่ทำเหมืองครั้งล่าสุดเมื่อเดือนพฤศจิกายน 2567</p> <p>ดังเอกสารแนบ 4 สำหรับรายงานแผนและผลการดำเนินงานด้านการฟื้นฟูพื้นที่ที่ทำเหมือง</p>		<p>แนวคันสدةที่ปลูกเพิ่มบริเวณแนวเวนการทำเหมืองทางด้านทิศตะวันออก</p>   <p>แนวคันไฟทางด้านทิศตะวันออกเฉียงใต้</p>

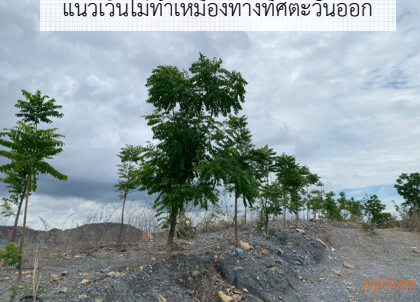
<p>แนวเวนไม่ทำเหมืองทางทิศตะวันออก</p>
