บทที่ 2

บทที่ 2 ผลการดำเนินการตามมาตรการป้องกันและแก้ไขผลกระทบสิ่งแวดล้อม

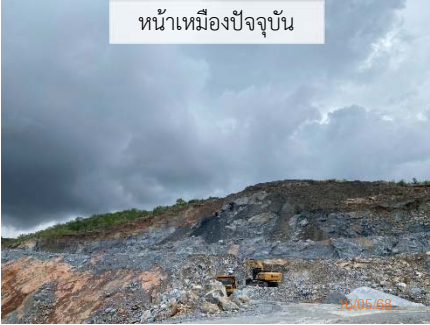
1. ทรัพยากรสิ่งแวดล้อมทางกายภาพ 1.1 ลักษณะภูมิประเทศ 1) ให้กำหนดขอบเขตพื้นที่กิจกรรมต่างๆ ตาม แผนผังโครงการทำเหมืองให้ชัดเจน ได้แก่ พื้นที่เปิดทำ เหมือง พื้นที่บ่อดักตะกอน พื้นที่คั่นทำนบดิน และคู ระบายน้ำ และให้เปิดทำเหมืองตามแผนผังโครงการ กำหนดอย่างเคร่งครัด	- ได้จัดสร้างคั่นทำนบดินบริเวณทางด้านทิศ ตะวันออก - เนื่องจากสภาพพื้นที่ที่กำหนดให้มีการจัดสร้าง บ่อดักตะกอนมีลักษณะเป็นเนินสูงจึงยังไม่ สามารถจัดสร้างได้ - จะดำเนินการทำเหมืองตามแผนผังโครงการ อย่างเคร่งครัด	- ไม่มี

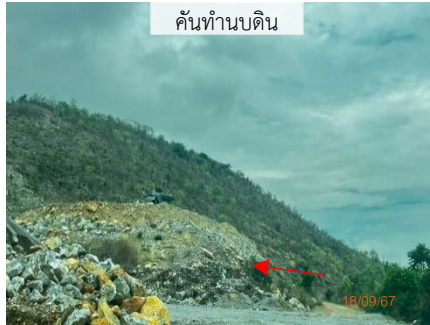
2) ให้ปลูกพืชคลุมดิน ได้แก่ พืชตระกูลถั่ว และหญ้า แฝก และปลูกพันธุ์ไม้ท้องถิ่น ได้แก่ จั้วป่า สะแกนา ตะแบกนา และประดู่ป่า และพันธุ์ไม้ที่มีผลเป็นอาหารสัตว์ ป่าและนก ได้แก่ ตะขบฝรั่ง อ้อยช้าง และพุทรา บนแนว คั่นทำนบดินในเขตพื้นที่เว้นไม่ทำเหมืองระยะ 50 เมตร ทางด้านทิศตะวันออกของโครงการ โดยปลูกเป็นแถวสลับ พันปีละระยะห่างระหว่างต้นและแถวประมาณ 2x2 เมตร	- ทางโครงการได้จัดสร้างคั่นทำนบบริเวณ ทางด้านทิศตะวันออก และจะดำเนินการปลูกพืช คลุมดินปลูกต้นไม้ตามมาตรการกำหนด	- ไม่มี

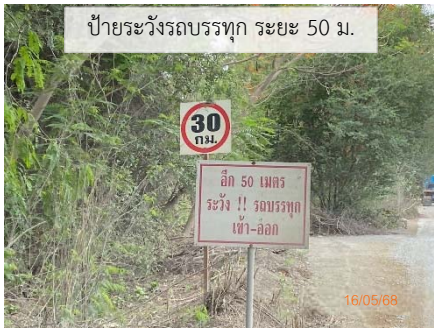
3. คุณค่าการใช้ประโยชน์ของมนุษย์ 3.1 การคมนาคม 1) ให้จัดทำป้ายสัญญาณเตือนภัย เช่น “ป้ายชะลอความเร็ว” “ระวังมีรถบรรทุกทุกเข้า-ออก” หรือสัญญาณไฟกระพริบบริเวณทางแยกถนนลาดยางหมายเลข 3472 ช่วงก่อนเลี้ยวเข้าออกจากโรงโม่หินของโครงการในระยะ 100 เมตร และ 200 เมตร พร้อมทั้งดูแลป้ายและสัญญาณไฟให้อยู่ในสภาพใช้งานได้ดียู่เสมอ	- ทางโครงการได้ร่วมมือกับกลุ่มโรงโม่จัดทำป้ายเตือนระวางรถบรรทุกทุกเข้า-ออก บริเวณทางแยกถนนลาดยางหมายเลข 3472 ในระยะ 50 ม. 100 ม. และ 200 ม. พร้อมติดตั้งป้ายระวางรถบรรทุกทุกเข้า-ออกริมถนนทางหลวง 3472	- ไม่มี	<p>ป้ายเตือนระวางรถบรรทุกทุกเข้า-ออก บริเวณริมทางหลวงหมายเลข 3472</p>   <p>ป้ายระวางรถบรรทุก ระยะ 50 ม.</p>

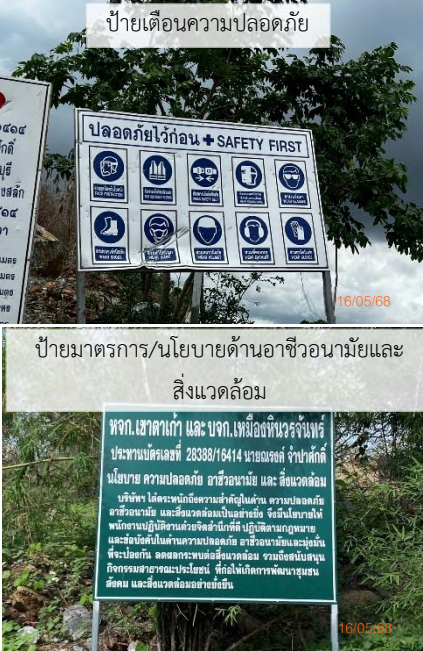
มาตรการป้องกันและแก้ไขผลกระทบสิ่งแวดล้อม และมาตรการติดตามตรวจสอบผลกระทบสิ่งแวดล้อม	ผลการปฏิบัติตามมาตรการ	ปัญหา อุปสรรคที่ไม่สามารถปฏิบัติ ตามมาตรการและแนวทางแก้ไข	ภาพประกอบมาตรการ
<p>3) ให้จัดทำป้ายมาตรการ/นโยบายด้านความปลอดภัยและนโยบายด้านสิ่งแวดล้อมตลอดจนป้ายเตือนต่างๆ เช่น เสียงดัง ฝุ่นละออง เป็นต้น เพื่อให้พนักงานได้มองเห็นชัดเจนก่อนที่จะเข้าไปบริเวณพื้นที่เหมืองแร่ และพื้นที่เสี่ยงของโครงการ และใช้เป็นแนวทางในการปฏิบัติของพนักงานก่อนเข้าพื้นที่ดังกล่าว โดยพนักงานต้องมีการสวมอุปกรณ์ป้องกันอันตรายตลอดระยะเวลาการทำงานในบริเวณพื้นที่ดังกล่าว</p>	<p>- ได้จัดทำป้ายเตือนความปลอดภัย ป้ายมาตรการ/นโยบายด้านสิ่งแวดล้อมไว้บริเวณพื้นที่โครงการเรียบร้อยแล้ว</p>	<p>- ไม่มี</p>

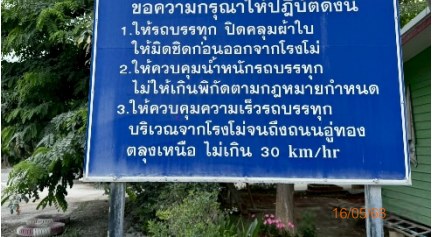
มาตรการป้องกันและแก้ไขผลกระทบสิ่งแวดล้อม และมาตรการติดตามตรวจสอบผลกระทบสิ่งแวดล้อม	ผลการปฏิบัติตามมาตรการ	ปัญหา อุปสรรคที่ไม่สามารถปฏิบัติ ตามมาตรการและแนวทางแก้ไข	ภาพประกอบมาตรการ
			<p>ป้ายประชาสัมพันธ์ขอความร่วมมือผู้ขับรถบรรทุก ปฏิบัติตามระเบียบของโรงโม่หิน</p>

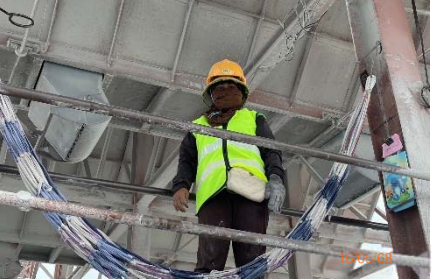
<p>ขอความกรุณาปฏิบัติตามดังนี้ 1. ให้รถบรรทุก ปิดคลุมผ้าใบ ให้มิดชิดก่อนออกจากโรงโม่ 2. ให้ควบคุมน้ำที่รถบรรทุก ไม่ให้เกินพิกัดตามกฎหมายกำหนด 3. ให้ควบคุมความเร็วรถบรรทุก บริเวณจากโรงโม่จนถึงถนนลูกรัง ตลอดทาง ไม่เกิน 30 km/hr</p> <p>16/05/67</p> <p>การสวมใส่อุปกรณ์ป้องกันอันตรายส่วนบุคคล</p>

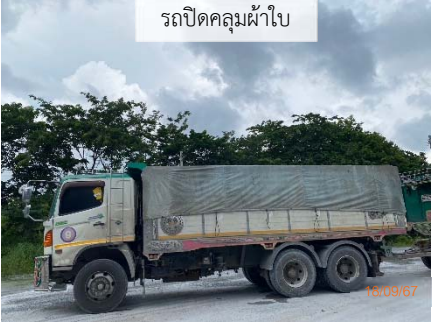
<p>รถปิดคลุมผ้าใบ</p>

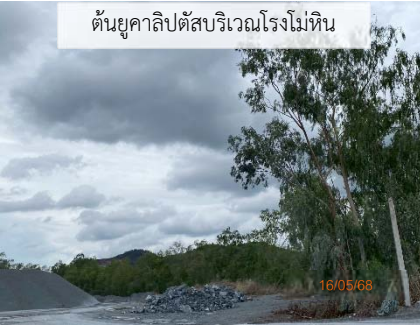
มาตรการป้องกันและแก้ไขผลกระทบสิ่งแวดล้อม และมาตรการติดตามตรวจสอบผลกระทบสิ่งแวดล้อม	ผลการปฏิบัติตามมาตรการ	ปัญหา อุปสรรคที่ไม่สามารถปฏิบัติ ตามมาตรการและแนวทางแก้ไข	ภาพประกอบมาตรการ
			<div>ถนนภายในโรงโม่</div>   <div>ต้นยูคาลิปตัสบริเวณโรงโม่หิน</div>

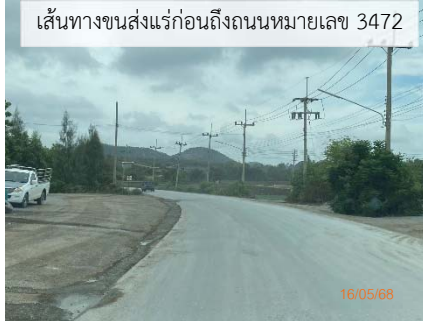
3) ให้ดูแลรักษาเส้นทางขนส่งแร่ช่วงจากพื้นที่โครงการถึงโรงโม่หิน และถนนลาดยางหมายเลข 3472 ให้อยู่ในสภาพพร้อมใช้งานได้ดีอยู่เสมอ หากเกิดการชำรุดเสียหายทางโครงการต้องประสานงานกับกลุ่มโรงโม่หินที่ใช้เส้นทางเดียวกันร่วมกันปรับปรุงเส้นทางดังกล่าวทันที	- ปรับปรุงดูแลเส้นทางขนส่งแร่จากหน้าเหมืองถึงโรงโม่หินให้มีสภาพดีอยู่เสมอ ทางโครงการได้ร่วมมือกับกลุ่มโรงโม่ทำการดูแลเส้นทางขนส่งแร่ให้มีสภาพที่พร้อมใช้งานได้ดีอยู่เสมอ หากตรวจสอบพบมีการชำรุดจะปรับปรุง และซ่อมแซมให้พร้อมใช้งาน	- ไม่มี

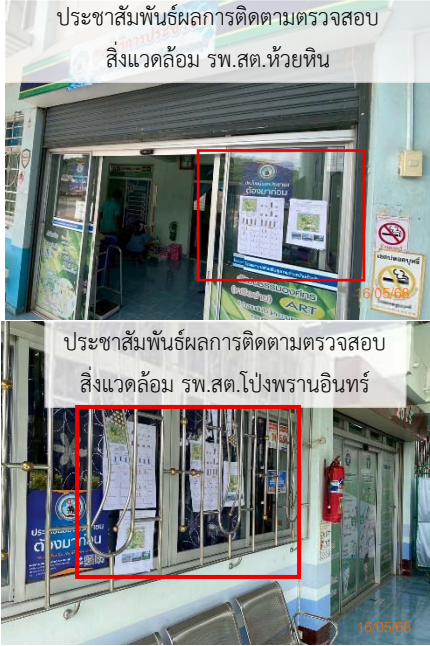
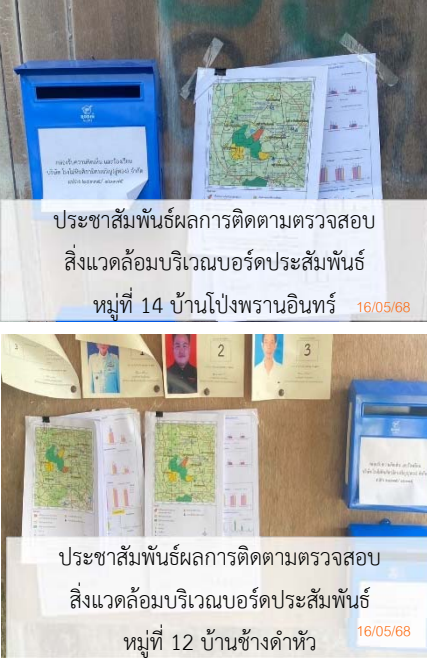
2) เผยแพร่ข้อมูลผลการติดตามตรวจสอบผลกระทบสิ่งแวดล้อมต่อโรงพยาบาลส่งเสริมสุขภาพตำบลโป่งพรานอินทร์ และโรงพยาบาลส่งเสริมสุขภาพตำบลบ้านห้วยหิน พร้อมทั้งติดตั้งป้ายแสดงผลการตรวจวัดคุณภาพสิ่งแวดล้อมไว้บริเวณศาลาประชาคม หมู่บ้าน บ้านช้างดำหัว บ้านหนองมะขอ บ้านโป่งพรานอินทร์ บ้านเขาตาก้าว และบ้านพวนให้สามารถมองเห็นได้อย่างชัดเจนปีละ 2 ครั้ง - โรงพยาบาลส่งเสริมสุขภาพตำบลโป่งพรานอินทร์ - โรงพยาบาลส่งเสริมสุขภาพตำบลบ้านห้วยหิน	- ทางโครงการได้ประชาสัมพันธ์โครงการ ด้านการทำเหมือง การบริหารกองทุนต่าง ๆ จากการทำเหมืองแร่ ผลการดำเนินการตามมาตรการป้องกันและแก้ไขผลกระทบสิ่งแวดล้อมและมาตรการติดตามตรวจสอบผลกระทบสิ่งแวดล้อม โดยจัดทำเป็นเอกสารประชาสัมพันธ์ ปีละ 2 ครั้ง (เอกสารแนบ 12) เผยแพร่ต่อโรงพยาบาลส่งเสริมสุขภาพตำบลโป่งพรานอินทร์ และโรงพยาบาลส่งเสริมสุขภาพตำบลบ้านห้วยหิน	- ไม่มี

<p>ประชาสัมพันธ์ผลการติดตามตรวจสอบ สิ่งแวดล้อมบริเวณบอร์ดประชาสัมพันธ์ หมู่ที่ 14 บ้านโป่งพรานอินทร์ 16/05/68</p> <p>ประชาสัมพันธ์ผลการติดตามตรวจสอบ สิ่งแวดล้อมบริเวณบอร์ดประชาสัมพันธ์ หมู่ที่ 12 บ้านช้างดำหัว 16/05/68</p>
3) ปฏิบัติตามแผนผังมวลสัมพันธ์อย่างต่อเนื่องเพื่อรับฟังความคิดเห็น ข้อเสนอแนะ หรือความต้องการของประชาชนในด้านต่างๆ เพื่อลดความตึงเครียดหรือความขัดแย้งจากการได้รับผลกระทบสิ่งแวดล้อมจากการทำเหมืองและกิจกรรมที่เกี่ยวข้องของโครงการ	- ยินดีปฏิบัติตามแผนงานมวลชนสัมพันธ์อย่างต่อเนื่อง	- ไม่มี	-

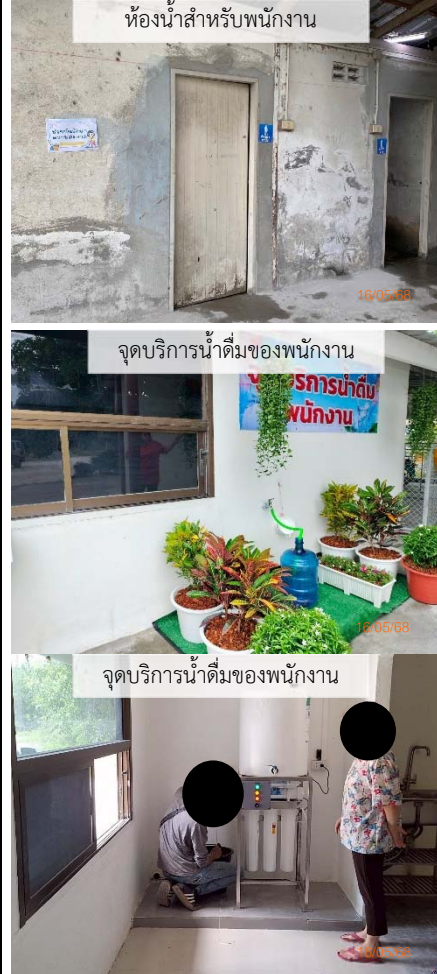
มาตรการป้องกันและแก้ไขผลกระทบสิ่งแวดล้อม และมาตรการติดตามตรวจสอบผลกระทบสิ่งแวดล้อม	ผลการปฏิบัติตามมาตรการ	ปัญหา อุปสรรคที่ไม่สามารถปฏิบัติตามมาตรการและแนวทางแก้ไข	ภาพประกอบมาตรการ
<p>10) ให้จัดหาน้ำดื่มน้ำใช้ ที่พักอาศัย และส้วมที่ถูก ลักษณะแก่คนงาน</p>	<p>- มีน้ำดื่ม น้ำใช้ให้แก่คนงานอย่างเพียงพอ โดยมี จุดให้บริการน้ำดื่มอยู่ที่สำนักงานโครงการและ โรงโมหินของโครงการ</p> <p>- จัดให้มีห้องน้ำ-ห้องส้วมที่ถูกสุขลักษณะโดยมี จำนวนห้อง 5 ห้อง ซึ่งเพียงพอต่อจำนวนคนงาน ตามกฎหมายฉบับที่ 63 (พ.ศ.2551) ออกตาม ความในพระราชบัญญัติควบคุมอาคารประเภท โรงงานตามกฎหมายว่าด้วยโรงงานที่มีคนงาน ชายตั้งแต่ 16 คน แต่ไม่เกิน 40 คน จะต้องมียุ้ง ถ่ายอุจจาระและที่ถ่ายปัสสาวะ 2 ห้อง คนงาน หญิงตั้งแต่ 16 คน แต่ไม่เกิน 40 คน จะต้องมียุ้ง ถ่ายอุจจาระ 4 ห้องจัดเตรียมถังขยะไว้ภายใน บริเวณหน้าสำนักงาน ไม่กีดขวางการทำงาน</p> <p>- จัดให้มีบ้านพักพนักงาน จำนวน 40 ห้อง</p>	<p>- ไม่มี</p>
