ภาพถ่ายผลการปฏิบัติตามมาตรการป้องกันและแก้ไขผลกระทบสิ่งแวดล้อม และมาตรการติดตามตรวจสอบคุณภาพสิ่งแวดล้อม
โครงการ THE CAPITAL (ระยะดำเนินการ)
ประจำเดือนมกราคม-มิถุนายน 2568

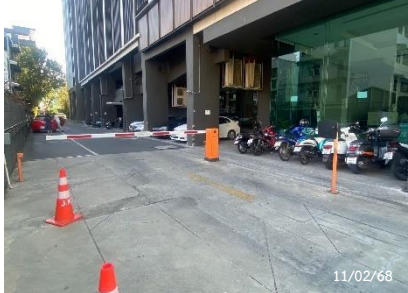
รูปที่ ๗7.15 ระบบบัตรอิเล็กทรอนิกส์ (Easy Pass) สำหรับรถยนต์ของผู้ที่พักอาศัยในโครงการ	รูปที่ ๗7.16 บัตรสำหรับผู้มาติดต่อผู้พักอาศัยในโครงการ
