รายงานผลการปฏิบัติตาม  
มาตรการป้องกันและแก้ไขผลกระทบสิ่งแวดล้อม  
และมาตรการติดตามตรวจสอบคุณภาพสิ่งแวดล้อม  
ระยะดำเนินการ

โรงแรมเลอ เมอริเดียน ภูเก็ต ไม้ขาวบีช รีสอร์ท  
เจ้าของ : บริษัท นารายณ์ โฮเต็ล จำกัด  
ประจำเดือนมกราคม – มิถุนายน พ.ศ. 2568

**รายงานผลการปฏิบัติตามมาตรการป้องกันและแก้ไขผลกระทบสิ่งแวดล้อม  
และมาตรการติดตามตรวจสอบผลกระทบสิ่งแวดล้อม  
โรงแรมเลอ เมอริเดียน ภูเก็ต ไม้ขาวบีช รีสอร์ท**

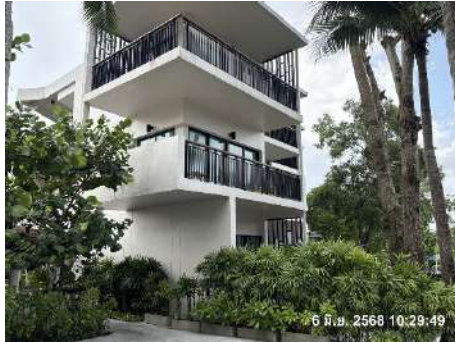
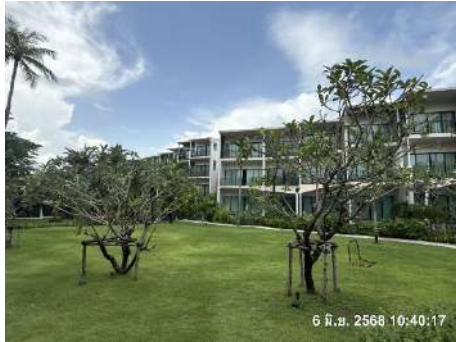
| องค์ประกอบสิ่งแวดล้อม / ผลกระทบต่อสิ่งแวดล้อม | มาตรการป้องกันและแก้ไขผลกระทบสิ่งแวดล้อม | การปฏิบัติตามมาตรการป้องกันและแก้ไขผลกระทบสิ่งแวดล้อม | ปัญหา อุปสรรคและข้อเสนอแนะ |
|---|---|---|---|
| 1.1 สภาพภูมิประเทศ | 1. จัดให้มีการดูแลต้นไม้ และสวนหย่อมภายในพื้นที่โครงการให้มีสภาพดีอยู่เสมอ ตามมาตรการในเรื่องสุนทรียภาพและทัศนียภาพ<br> | ปฏิบัติตามมาตรการ โครงการมีแผนกสวนดูแลต้นไม้ และสวนหย่อมภายในพื้นที่โครงการให้มีสภาพดีอยู่เสมอ<br> | ไม่มีปัญหาและอุปสรรค |

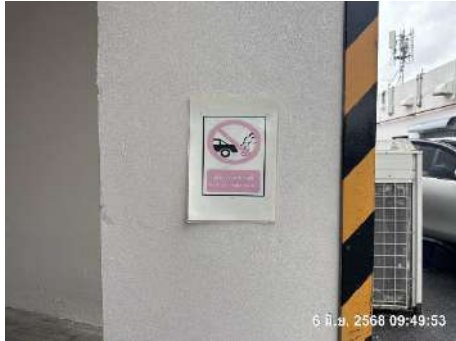
| องค์ประกอบสิ่งแวดล้อม / ผลกระทบต่อสิ่งแวดล้อม | มาตรการป้องกันและแก้ไขผลกระทบสิ่งแวดล้อม | การปฏิบัติตามมาตรการป้องกันและแก้ไขผลกระทบสิ่งแวดล้อม | ปัญหา อุปสรรคและข้อเสนอแนะ |
|---|---|---|---|
| | 2. ติดป้ายห้ามติดเครื่องยนต์ทิ้งไว้บริเวณลานจอดรถยนต์ โดยดับเครื่องยนต์ทันทีเมื่อจอดรถแล้ว | ปฏิบัติตามมาตรการ โครงการติดป้ายห้ามติดเครื่องยนต์ทิ้งไว้บริเวณลานจอดรถยนต์ โดยดับเครื่องยนต์ทันทีเมื่อจอดรถแล้ว<br> | ไม่มีปัญหาและอุปสรรค |

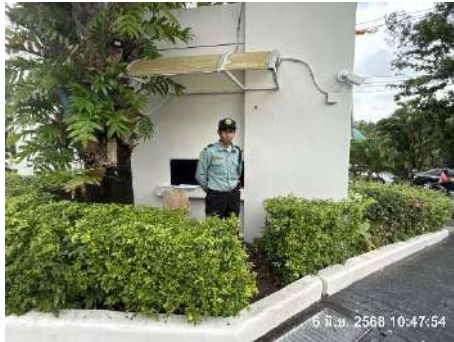
| องค์ประกอบสิ่งแวดล้อม / ผลกระทบต่อสิ่งแวดล้อม | มาตรการป้องกันและแก้ไขผลกระทบสิ่งแวดล้อม | การปฏิบัติตามมาตรการป้องกันและแก้ไขผลกระทบสิ่งแวดล้อม | ปัญหา อุปสรรคและข้อเสนอแนะ |
|---|---|---|---|
| 1.3 เสียงและความสั่นสะเทือน | 1. จำกัดความเร็วรถ ขณะแล่นเข้า-ออกพื้นที่โครงการ ให้มีความเร็วไม่เกิน 30 กิโลเมตร/ชั่วโมง | ปฏิบัติตามมาตรการ โครงการจำกัดความเร็วรถ ขณะแล่นเข้า-ออกพื้นที่โครงการ ให้มีความเร็วไม่เกิน 30 กิโลเมตร/ชั่วโมง และมี รปภ. คอยอำนวยความสะดวกแก่ผู้ใช้บริการ<br> | ไม่มีปัญหาและอุปสรรค |

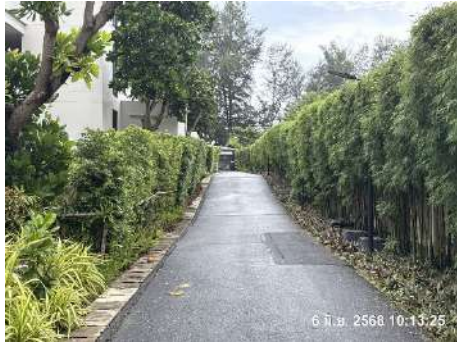
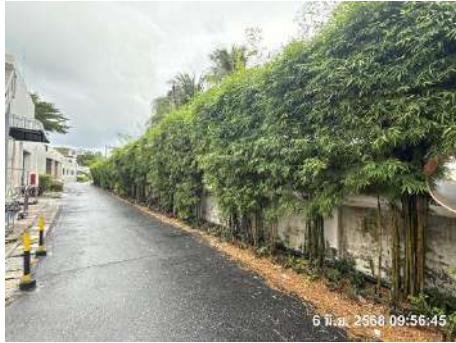
| องค์ประกอบสิ่งแวดล้อม / ผลกระทบต่อสิ่งแวดล้อม | มาตรการป้องกันและแก้ไขผลกระทบสิ่งแวดล้อม | การปฏิบัติตามมาตรการป้องกันและแก้ไขผลกระทบสิ่งแวดล้อม | ปัญหา อุปสรรคและข้อเสนอแนะ |
|---|---|---|---|
| | <p>3. รักษาสภาพธรรมชาติและดูแลต้นไม้ในโครงการให้ดีเสมอเพื่อช่วยเป็นสิ่งป้องกันเสียงจากภายนอกได้</p> | <p>ปฏิบัติตามมาตรการ โครงการรักษาสภาพธรรมชาติและดูแลต้นไม้ในโครงการให้ดีเสมอ เพื่อช่วยเป็นสิ่งป้องกันเสียงจากภายนอกได้</p> | ไม่มีปัญหาและอุปสรรค |

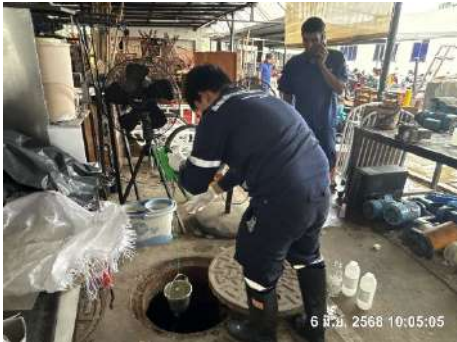
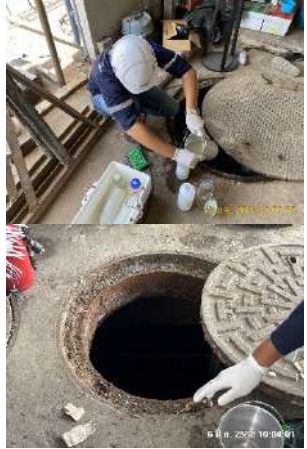
| องค์ประกอบสิ่งแวดล้อม / ผลกระทบต่อสิ่งแวดล้อม | มาตรการป้องกันและแก้ไขผลกระทบสิ่งแวดล้อม | การปฏิบัติตามมาตรการป้องกันและแก้ไขผลกระทบสิ่งแวดล้อม | ปัญหา อุปสรรคและข้อเสนอแนะ |
|---|---|---|---|
| 1.4 ทรัพยากรน้ำ | <p>1. จัดให้มีระบบบำบัดน้ำเสียภายในโครงการเพื่อลดค่าความสกปรกในน้ำทิ้งให้เป็นไปตามมาตรฐานน้ำทิ้งประเภท ก. ซึ่งเป็นระบบบำบัดน้ำเสียรวมแบบ Extended Aeration สามารถบำบัดน้ำเสียของโครงการ ที่มีปริมาณ 244.0 ลบ.ม./วัน ให้มีค่าความสกปรก (BOD) ออกไม่เกิน 20 มก./ลิตร และค่าสารแขวนลอย (SS) ไม่เกิน 30 มก./ลิตร</p> | <p>ปฏิบัติตามมาตรการ โครงการมีระบบบำบัดน้ำเสียที่มีประสิทธิภาพ สามารถบำบัดน้ำเสียให้มีค่าอยู่ในเกณฑ์มาตรฐานน้ำทิ้งอาคารประเภท ก</p> | <p>ไม่มีปัญหาและอุปสรรค</p> |

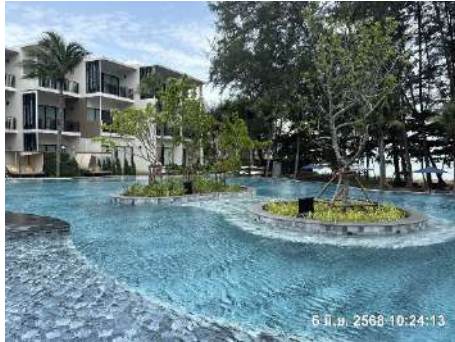
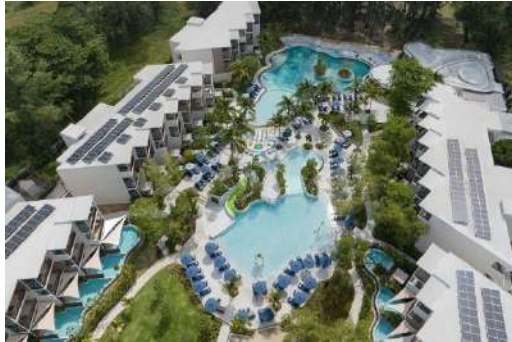
| องค์ประกอบสิ่งแวดล้อม / ผลกระทบต่อสิ่งแวดล้อม | มาตรการป้องกันและแก้ไขผลกระทบสิ่งแวดล้อม | การปฏิบัติตามมาตรการป้องกันและแก้ไขผลกระทบสิ่งแวดล้อม | ปัญหา อุปสรรคและข้อเสนอแนะ |
|---|---|---|---|
| 2.1 สิ่งมีชีวิตบนบก | <p>1. บำรุงดูแลรักษาพันธุ์ไม้ที่ปลูกในโครงการให้เจริญเติบโตอย่างสมบูรณ์</p> | <p>ปฏิบัติตามมาตรการ คนสวนของโครงการดูแลรักษาพันธุ์ไม้ที่ปลูกในโครงการให้เจริญเติบโตอย่างสมบูรณ์</p> | ไม่มีปัญหาและอุปสรรค |

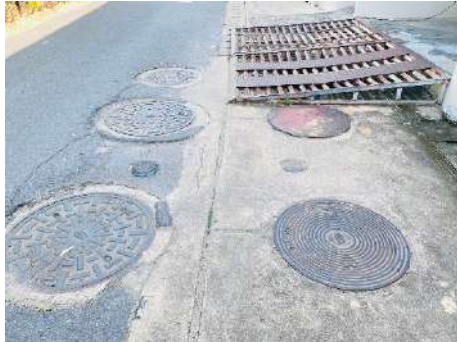
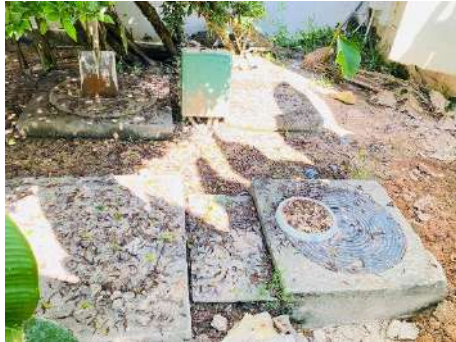
| องค์ประกอบสิ่งแวดล้อม / ผลกระทบต่อสิ่งแวดล้อม | มาตรการป้องกันและแก้ไขผลกระทบสิ่งแวดล้อม | การปฏิบัติตามมาตรการป้องกันและแก้ไขผลกระทบสิ่งแวดล้อม | ปัญหา อุปสรรคและข้อเสนอแนะ |
|---|---|---|---|
| | 3. จัดทำบ่อหน่วงน้ำ จำนวน 6 บ่อ โดยมีปริมาตรรวม 632.0 ลบ.ม. และลานซึมน้ำ 5 แห่ง เพื่อชะลอการไหลบ่าของน้ำ และปล่อยซึมลงดินต่อไป<br> | ปฏิบัติตามมาตรการ โครงการมีบ่อหน่วงน้ำ จำนวน 6 บ่อ และลานซึมน้ำ 5 แห่ง เพื่อชะลอการไหลบ่าของน้ำ และปล่อยซึมลงดินต่อไป<br> | ไม่มีปัญหาและอุปสรรค |
