บทที่ 2

ผลการดำเนินการตามมาตรการป้องกันและแก้ไขผลกระทบสิ่งแวดล้อม

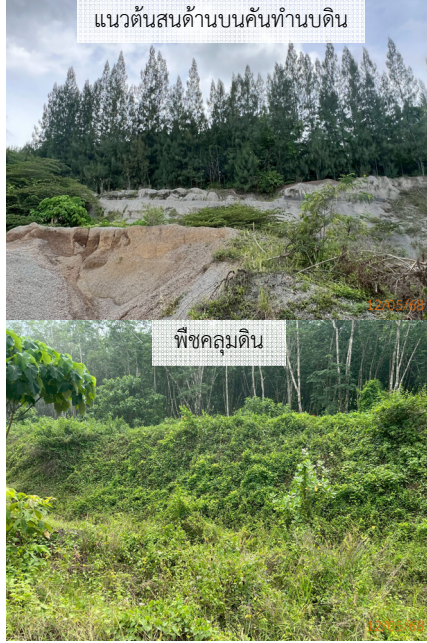
<p>4) ให้ดำเนินการปลูกต้นไม้บริเวณตามแนวคัน ทำนบกั้นดิน โดยเลือกพันธุ์ไม้ยืนต้นท้องถิ่นและพันธุ์ไม้ที่มี ผลเป็นอาหารสัตว์ และให้ปลูกจำนวน 3 แถว ด้านบน คันทำนบกั้นจำนวน 1 แถว และข้างคันทำนบกั้น ฝั่งละ 1 แถว และให้ปลูกพืชคลุมดินจำพวกพืชตระกูลถั่วและ หญ้าแฝก</p>	<p>- ดำเนินการปลูกต้นไม้ตามแนวคันทำนบกั้นด้านทิศ ตะวันออกจำนวน 3 แถว โดยพันธุ์ไม้ที่เลือกปลูก คือ สนประดิพัทธ์ ส่วนพืชคลุมดินทางโครงการ เลือกปลูก หญ้าแฝก และพืชตระกูลถั่ว พร้อมทั้ง ดูแลให้มีการเจริญเติบโตที่ดี</p>	<p>- ไม่มี</p>

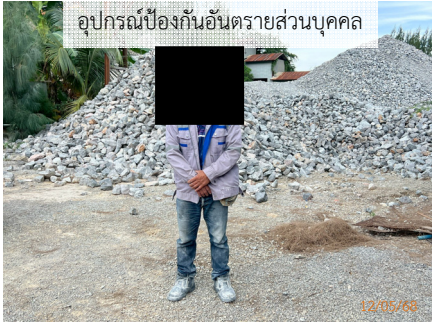
4.3 อาชีวอนามัยและความปลอดภัย 1) ให้จัดหาอุปกรณ์ป้องกันอันตรายส่วนบุคคลให้กับ พนักงานใช้สวมใส่ในขณะที่ปฏิบัติงานอยู่ในพื้นที่หน้า เหมือง เช่น ผ้าปิดจมูก ที่อุดหู หมวกนิรภัย และรองเท้า นิรภัย เป็นต้น และกำหนดเป็นระเบียบปฏิบัติให้พนักงาน ของโครงการต้องสวมใส่อุปกรณ์และเครื่องมือป้องกัน อันตรายส่วนบุคคลเมื่อเข้าเขตการทำเหมือง	- ทางโครงการได้จัดหาอุปกรณ์ป้องกันอันตราย ส่วนบุคคล ได้แก่ รองเท้าและหมวกนิรภัย ที่อุดหู ถุงมือ และเสื้อสะท้อนแสง ให้พนักงานสวมใส่ ในขณะที่ปฏิบัติงานบริเวณพื้นที่หน้าเหมือง และโรง ม่หิน พร้อมทั้งกำชับให้พนักงานสวมใส่ตลอดเวลา ที่ปฏิบัติงาน	- ไม่มี

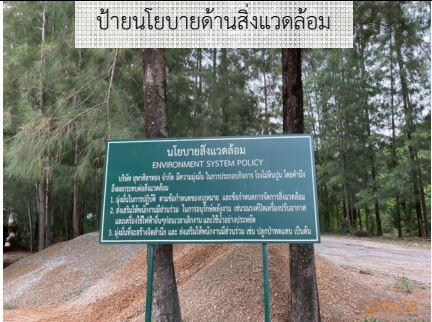
2) ให้จัดทำป้ายมาตรการหรือนโยบายด้าน สิ่งแวดล้อมบริเวณพื้นที่เหมืองแร่ของโครงการเพื่อใช้เป็น แนวทางก่อนการปฏิบัติงานของพนักงาน	- ดำเนินการติดตั้งป้ายนโยบายด้านสิ่งแวดล้อมใน บริเวณพื้นที่โครงการ เพื่อใช้เป็นแนวทางก่อนการ ปฏิบัติงานของพนักงาน	- ไม่มี

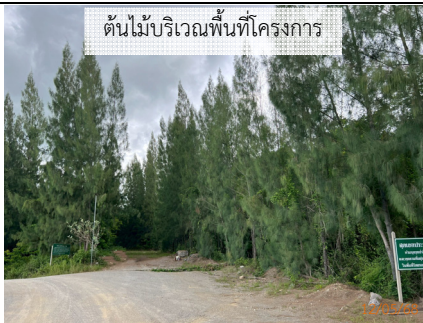
4) ให้ดูแลรักษาด้านไม้ที่ปลูกไว้ให้เจริญเติบโตอย่าง สม่ำเสมอ หากพบว่าต้นไม้ตายหรือไม่เจริญเติบโต ให้ทำ การปลูกซ่อมแซมโดยทันที	- ดูแลรักษาด้านไม้ที่ปลูกไว้ให้เจริญเติบโตได้อย่าง สม่ำเสมอ และหากพบว่าต้นไม้ตายจะทำการปลูก เพิ่มเติมโดยทันที	- ไม่มี

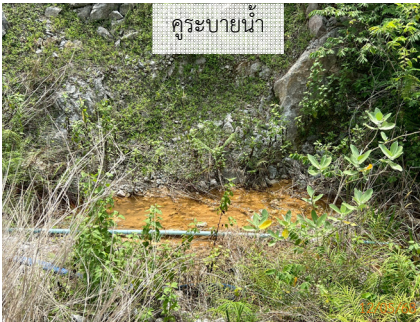
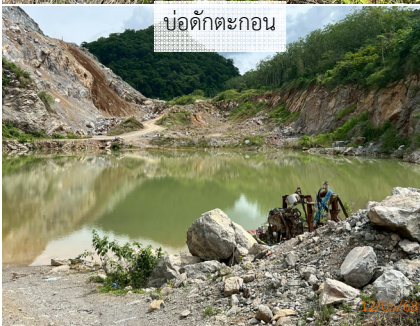
1.4 อุทกวิทยา และคุณภาพน้ำผิวดิน - ให้ตรวจสอบเสถียรภาพแนวคันทำนบดินและปรับปรุงให้มีความมั่นคงแข็งแรงอยู่เสมอพร้อมทั้งตรวจสอบสภาพคูระบายน้ำ และบ่อดักตะกอนทุกสัปดาห์ พร้อมขุดลอกตะกอนมูลดินเศษหินออกอย่างน้อยปีละ 1 ครั้ง เพื่อให้สามารถระบายน้ำได้ดีอยู่เสมอและมีประสิทธิภาพเพียงพอสำหรับการรองรับน้ำไหลบ่าผิวดินจากบริเวณหน้าเหมือง	- มีการตรวจสอบเสถียรภาพแนวคันทำนบดินและปรับปรุงให้มีความมั่นคงแข็งแรงอยู่เสมอพร้อมทั้งตรวจสอบสภาพคูระบายน้ำ และบ่อดักตะกอนอย่างต่อเนื่อง และดำเนินการขุดลอกตะกอนมูลดินเศษหินออกปีละ 1 ครั้ง	- ไม่มี

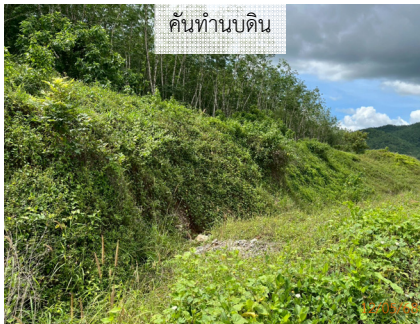
1.5 ทรัพยากรดิน - ห้ามนำดินที่มีปริมาณสารหนูเกินเกณฑ์มาตรฐานคุณภาพดินกำหนดออกนอกพื้นที่โครงการ	- ดินที่ได้จากในพื้นที่โครงการจะนำมาทำคันทำนบดิน ปลุกต้นไม้ และดูแลเส้นทางขนส่งแร่ภายในโครงการ โดยไม่มีการนำดินออกนอกพื้นที่โครงการแต่อย่างใด	- ไม่มี

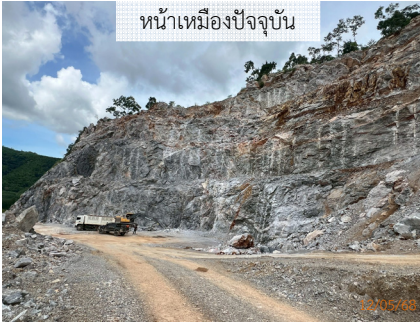
2) ให้เปิดหน้าเหมืองตามแผนผังโครงการกำหนดอย่างเคร่งครัด โดยวิธีเหมืองหาบแบบชันบันไดมีความสูงของชันบันไดไม่เกิน 10 เมตร และกว้างไม่น้อยกว่า 10 เมตร มีความลาดชันรวมไม่เกิน 45 องศา เพื่อป้องกันไม่ให้เกิดการพังถล่มหรือการร่วนหล่นของดินและเศษหิน ซึ่งทำให้บริเวณหน้าเหมืองมีสภาพความปลอดภัยอยู่เสมอ	- ปัจจุบันหน้าเหมืองมีลักษณะเป็นชันบันได โดยทางโครงการอยู่ระหว่างพัฒนาให้มีความสูงชันละไม่เกิน 10 เมตร ความกว้างไม่น้อยกว่า 10 เมตร และควบคุมความลาดเอียงทั้งหมดของหน้าเหมือง (Overall Slope) ไม่เกิน 45 องศา พร้อมทั้งทำการตรวจสอบสภาพหน้าเหมืองให้อยู่ในสภาพที่ปลอดภัยจากการพังทลาย	- ไม่มี

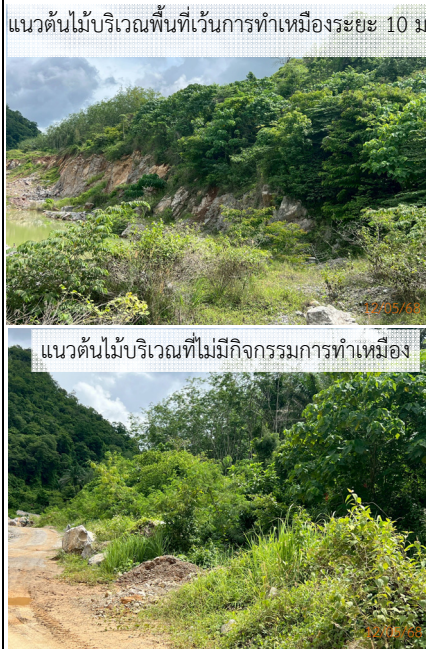
มาตรการป้องกันและแก้ไขผลกระทบสิ่งแวดล้อม และมาตรการติดตามตรวจสอบผลกระทบสิ่งแวดล้อม	ผลการปฏิบัติตามมาตรการ	ปัญหา อุปสรรค ที่ไม่สามารถปฏิบัติตามมาตรการ และแนวทางแก้ไข	ภาพประกอบมาตรการ
<p>2. ทรัพยากรสิ่งแวดล้อมทางชีวภาพ</p> <p>2.1 ทรัพยากรป่าไม้/สัตว์ป่า</p> <p>1) ให้ดูแลรักษาสภาพป่าไม้เดิมบริเวณพื้นที่เว้นการทำเหมืองหรือ บริเวณพื้นที่ที่ยังไม่เกี่ยวข้องกับการทำเหมือง โดยให้รักษาสภาพเดิมไว้ให้มากที่สุด</p>	<p>- ดูแลรักษาสภาพป่าไม้เดิมบริเวณพื้นที่เว้นการทำเหมือง และบริเวณพื้นที่ที่ยังไม่เกี่ยวข้องกับการทำเหมือง โดยทำการรักษาสภาพป่าไม้เดิมไว้ให้มากที่สุด</p>	<p>- ไม่มี</p>

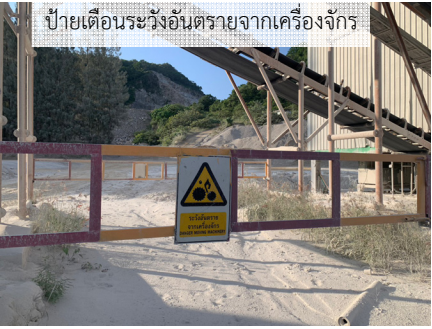
4) ให้มีการปิดกั้นอันตรายจากบริเวณต่างๆ เช่น บริเวณสายพาน และพื้นเพื่อง เป็นต้น รวมทั้งตรวจสอบ ประสิทธิภาพ และความพร้อมของเครื่องมือเครื่องจักร ก่อนดำเนินการเพื่อมิให้เกิดอันตรายต่อผู้ใช้เครื่องจักร นั้นๆ	- ทางโครงการได้มีการปิดกั้นอันตรายจากบริเวณ ต่างๆ และตรวจสอบความพร้อมของเครื่องมือ เครื่องจักรก่อนเปิดดำเนินการทุกครั้ง พร้อมทั้งติด ป้ายเตือนระวังอันตรายจากเครื่องจักร	- ไม่มี

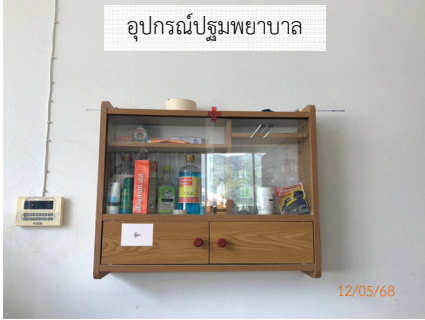
5) จัดให้มีปัจจัยในการปฐมพยาบาล (อุปกรณ์ปฐม พยาบาลเบื้องต้น ยาสามัญประจำบ้าน รถฉุกเฉิน) เพื่อ ช่วยเหลือคนงานได้ทันเวลาที่ เมื่อมีอุบัติเหตุเกิดขึ้น และ มีรถสำหรับนำผู้ป่วยส่งโรงพยาบาลได้ทันเวลาที่โดย ไม่คิดมูลค่า	- ทางโครงการจัดให้มีปัจจัยในการปฐมพยาบาล เบื้องต้น และมีรถสำหรับนำผู้ป่วยส่งโรงพยาบาลได้ ทันเวลาที่โดยไม่คิดมูลค่า	- ไม่มี
