บทที่ 2 ผลการดำเนินการตามมาตรการป้องกันและแก้ไขผลกระทบสิ่งแวดล้อม

ตารางที่ 2.1-1 มาตรการป้องกันและแก้ไขผลกระทบสิ่งแวดล้อมและมาตรการติดตามตรวจสอบคุณภาพสิ่งแวดล้อมที่โครงการต้องยึดถือปฏิบัติอย่างเคร่งครัด

1) โครงการจะต้องยึดถือปฏิบัติตามมาตรการป้องกันและแก้ไขผลกระทบสิ่งแวดล้อมและมาตรการติดตามตรวจสอบคุณภาพสิ่งแวดล้อม ตามที่เสนอไว้ในรายงานการวิเคราะห์ผลกระทบสิ่งแวดล้อมโครงการโรงแรมวีรันทา ของบริษัท โอ๊คทรี จำกัด	- โครงการปฏิบัติตามมาตรการกำหนดอย่างเคร่งครัด	- ไม่มี	-

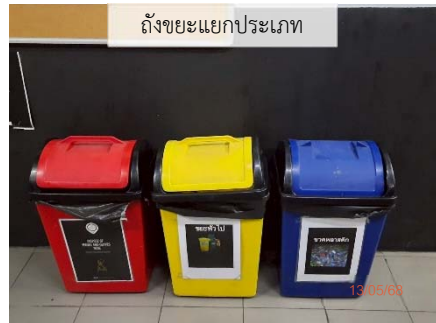
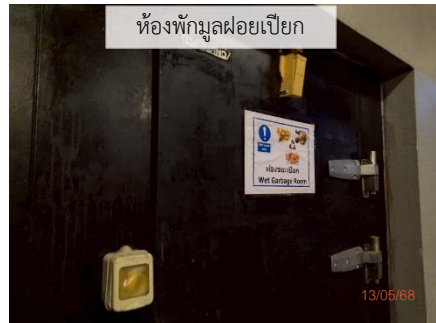
7. การจัดการมูลฝอย 1) จัดให้มีภาชนะรองรับมูลฝอยที่เกิดขึ้นอย่าง เพียงพอ ดังนี้ - จัดให้มีภาชนะรองรับมูลฝอย ซึ่งมีฝาปิดมิดชิด ความจุ 120 ลิตร จำนวน 2 ถัง แยกเป็นถังรองรับมูล ฝอยเปียกและถังรองรับมูลฝอยแห้งและถังรองรับของ เสียอันตรายขนาดความจุ 50 ลิตร ไว้บริเวณห้องโถงหน้า ลิฟต์ชั้นของในแต่ละชั้นของอาคาร - จัดให้มีห้องพักมูลฝอยรวม ซึ่งแบ่งออกเป็น ห้องพักมูลฝอยเปียกและห้องพักมูลฝอยแห้ง ปริมาตร 13 ลบ.ม. และมีการปริมาตรรวมเท่ากับ 26ลบ.ม. ตั้งอยู่ ที่บริเวณชั้นล่างของอาคาร	- โครงการจัดให้มีภาชนะรองรับมูลฝอยตั้งไว้ บริเวณจุดต่างๆ เพื่อรองรับมูลฝอยอย่าง เพียงพอ โดยภาชนะมีฝาปิดมิดชิด และมีการ คัดแยกประเภทมูลฝอย รวมทั้งมีห้องพักมูล ฝอยรวมเป็นห้องพักมูลฝอยเปียกและห้องพัก มูลฝอยแห้งอยู่บริเวณชั้นล่างของอาคาร	- ไม่มี

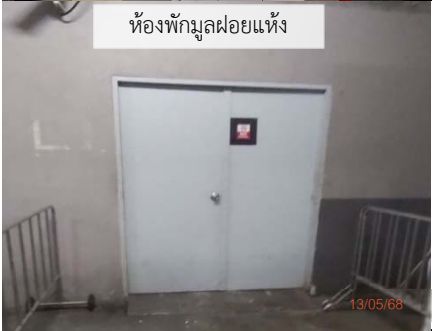
<p>ห้องพักมูลฝอยแห้ง</p>

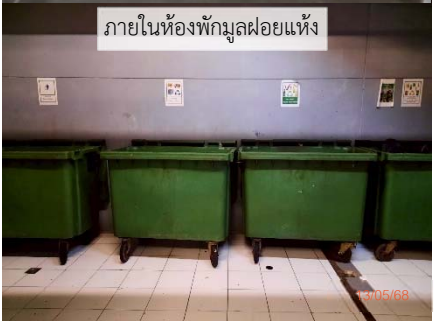
<p>ภายในห้องพักมูลฝอยแห้ง</p>

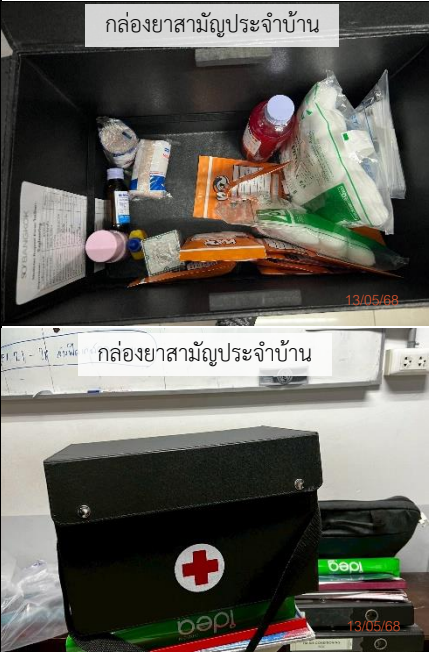
มาตรการป้องกันและแก้ไขผลกระทบสิ่งแวดล้อม และมาตรการติดตามตรวจสอบผลกระทบสิ่งแวดล้อม	ผลการปฏิบัติตามมาตรการ	ปัญหา อุปสรรค ที่ไม่สามารถปฏิบัติ ตามมาตรการ และแนวทางแก้ไข	ภาพประกอบมาตรการ
2) จัดทำตู้ยาสามัญประจำบ้านไว้บริเวณส่วน ประชาสัมพันธ์ต้อนรับหรือสำนักงานโครงการ	- โครงการมีกล่องยาสามัญประจำบ้านไว้ บริเวณส่วนประชาสัมพันธ์ต้อนรับและ สำนักงานโครงการ	- ไม่มี

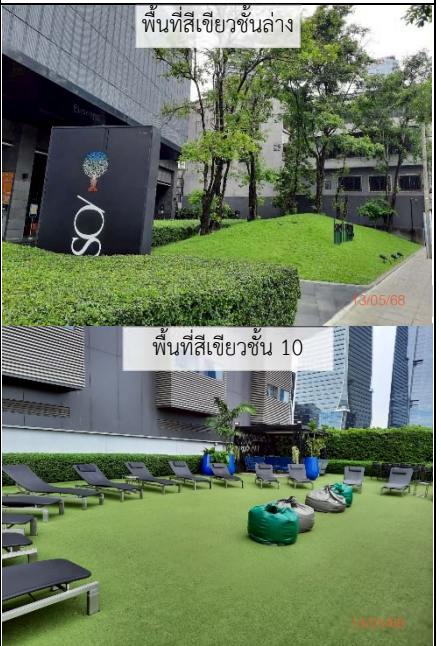
มาตรการป้องกันและแก้ไขผลกระทบสิ่งแวดล้อม และมาตรการติดตามตรวจสอบผลกระทบสิ่งแวดล้อม	ผลการปฏิบัติตามมาตรการ	ปัญหา อุปสรรค ที่ไม่สามารถปฏิบัติ ตามมาตรการ และแนวทางแก้ไข	ภาพประกอบมาตรการ
13. ผลกระทบทางสุขภาพ 1) ในการออกแบบได้กำหนดให้มีระยะถอยร่น และระยะห่างรอบอาคารตามข้อกำหนดในกฎหมายกระทรวงฉบับที่ 33 (พ.ศ.2535) ออกตาม พ.ร.บ. ควบคุมอาคาร พ.ศ.2522 โดยมีระยะถอยร่นโดยรอบอาคารโรงแรมอย่างน้อย 6.00 ม.	- โครงการได้กำหนดให้มีระยะถอยร่น และระยะห่างรอบอาคารตามข้อกำหนดในกฎหมายกระทรวงฉบับที่ 33 (พ.ศ.2535) ออกตาม พ.ร.บ. ควบคุมอาคาร พ.ศ.2522 อีกทั้งโครงการจัดให้มีการตรวจสอบอาคารว่ามีความปลอดภัยในการใช้งานเป็นประจำทุกปี (เอกสารแนบ 14)	- ไม่มี	-
2) จัดให้มีพื้นที่สีเขียวเป็นไปตามที่ได้ออกแบบไว้	- โครงการจัดให้มีพื้นที่สีเขียวในบริเวณต่างๆ ทั้งภายในและภายนอกอาคารโครงการ	- ไม่มี

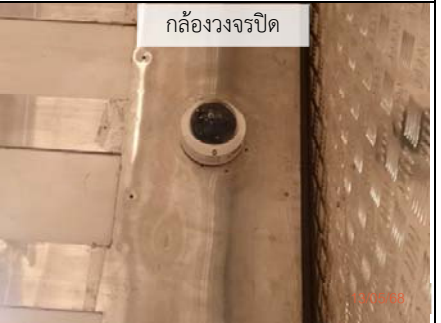
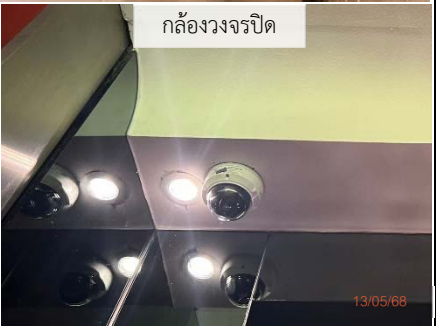
มาตรการป้องกันและแก้ไขผลกระทบสิ่งแวดล้อม และมาตรการติดตามตรวจสอบผลกระทบสิ่งแวดล้อม	ผลการปฏิบัติตามมาตรการ	ปัญหา อุปสรรค ที่ไม่สามารถปฏิบัติ ตามมาตรการ และแนวทางแก้ไข	ภาพประกอบมาตรการ
4) ติดตั้งระบบกล้องโทรทัศน์และ Closed-circuit Television (CCTV) ภายในลิฟต์ทุกตัว	- โครงการมีการติดตั้งระบบกล้องโทรทัศน์และ Closed-circuit Television (CCTV) ภายในลิฟต์ทุกตัว และบริเวณต่างๆ ของโครงการ	- ไม่มี

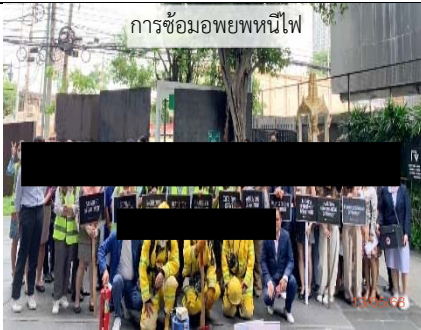
มาตรการป้องกันและแก้ไขผลกระทบสิ่งแวดล้อม และมาตรการติดตามตรวจสอบผลกระทบสิ่งแวดล้อม	ผลการปฏิบัติตามมาตรการ	ปัญหา อุปสรรคที่ไม่สามารถปฏิบัติ ตามมาตรการและแนวทางแก้ไข	ภาพประกอบมาตรการ
1) ตรวจสอบระบบป้องกันอัคคีภัยปีละ 2 ครั้ง	- โครงการมีการตรวจสอบระบบป้องกัน อัคคีภัยปีละ 2 ครั้ง รายละเอียดนำเสนอตั้ง เอกสารแนบ 13	- ไม่มี	-
2) ซ่อมแผนอพยพกรณีเกิดอัคคีภัยปีละ 1 ครั้ง	- โครงการจัดให้มีการซ้อมอพยพหนีไฟปีละ 1 ครั้ง โดยดำเนินการครั้งล่าสุดในวันที่ 29 ตุลาคม 2567 (เอกสารแนบ 12) สำหรับการซ้อมในปี 2568 จะดำเนินการในช่วงเดือนกรกฎาคม- ธันวาคม 2568 และจะนำเสนอให้ทราบใน รายงานรอบถัดไป	- ไม่มี
