## บทที่ 2 ผลการดำเนินการตามมาตรการป้องกันและแก้ไขผลกระทบสิ่งแวดล้อม

### 2.1 ผลการดำเนินการตามมาตรการป้องกันและแก้ไขผลกระทบสิ่งแวดล้อมทั่วไป

ตารางที่ 2.1-1 มาตรการป้องกันและแก้ไขผลกระทบสิ่งแวดล้อมทั่วไป

ตารางที่ 2.2-1 ผลการดำเนินการตามมาตรการป้องกันและแก้ไขผลกระทบสิ่งแวดล้อม ระยะดำเนินการ

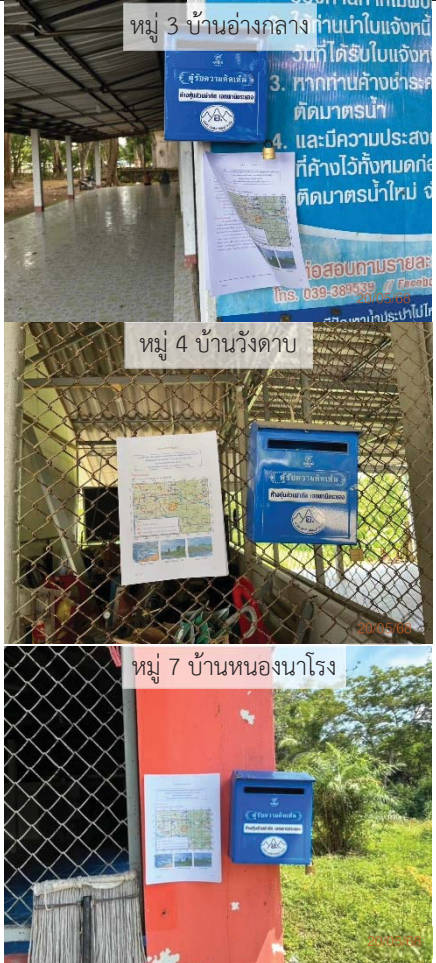
| มาตรการป้องกันและแก้ไขผลกระทบสิ่งแวดล้อม<br>และมาตรการติดตามตรวจสอบผลกระทบสิ่งแวดล้อม | ผลการปฏิบัติตามมาตรการ | ปัญหา อุปสรรค ที่ไม่สามารถปฏิบัติตามมาตรการ และแนวทางแก้ไข | ภาพประกอบมาตรการ |
|---|---|---|---|
| <p>1. ให้มีจุดรับเรื่องราวร้องทุกข์ความเดือดร้อนของประชาชนที่เกิดจากกิจกรรมการทำเหมืองแร่และกิจกรรมที่เกี่ยวข้อง และในกรณีที่มีผู้ร้องเรียน ผู้ถือประทานบัตรจะต้องดำเนินการแก้ไขและให้ความช่วยเหลือด้วยความเป็นธรรม</p> | <p>- จัดให้มีกล่องรับเรื่องราวร้องทุกข์บริเวณโดยรอบพื้นที่โครงการ ได้แก่ หมู่ที่ 3 บ้านอ่างกลาง หมู่ที่ 4 บ้านวังดาด หมู่ที่ 7 บ้านหนองนาโรง หมู่ที่ 8 บ้านคลองมะลิ หมู่ที่ 1 บ้านทุ่งบอน หมู่ที่ 12 บ้านคลองเวฬุ</p> <p>- ปัจจุบันยังไม่มีมีการร้องเรียนต่อราชการใกล้เคียงพื้นที่โครงการหากได้รับร้องเรียนอันมีสาเหตุมาจากดำเนินการงานของโครงการจะดำเนินการแก้ไข และให้ความร่วมมืออย่างเป็นธรรม</p> | <p>- ไม่มี</p> | <p>หมู่ 3 บ้านอ่างกลาง</p> <p>หมู่ 4 บ้านวังดาด</p> <p>หมู่ 7 บ้านหนองนาโรง</p> |

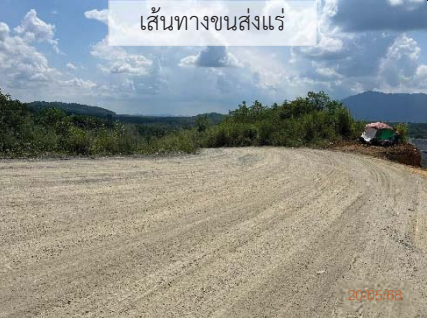
| มาตรการป้องกันและแก้ไขผลกระทบสิ่งแวดล้อม<br>และมาตรการติดตามตรวจสอบผลกระทบสิ่งแวดล้อม | ผลการปฏิบัติตามมาตรการ | ปัญหา อุปสรรค ที่ไม่สามารถปฏิบัติ<br>ตามมาตรการ และแนวทางแก้ไข | ภาพประกอบมาตรการ |
|---|---|---|---|
| | | | <p>เส้นทางขนส่งแร่</p> |

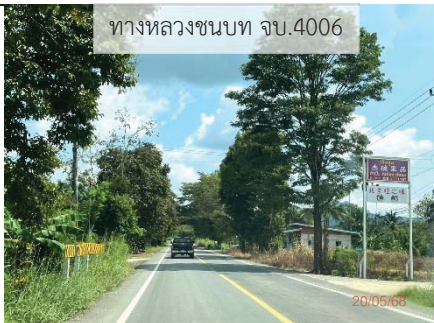
| มาตรการป้องกันและแก้ไขผลกระทบสิ่งแวดล้อม<br>และมาตรการติดตามตรวจสอบผลกระทบสิ่งแวดล้อม | ผลการปฏิบัติตามมาตรการ | ปัญหา อุปสรรค ที่ไม่สามารถปฏิบัติ<br>ตามมาตรการ และแนวทางแก้ไข | ภาพประกอบมาตรการ |
|---|---|---|---|
| เสียหายให้รับดำเนินการซ่อมแซม | | | <p>ทางหลวงชนบท จบ.4006</p> <p>20/05/68</p> |
