**รายงานผลการปฏิบัติตามมาตรการป้องกัน
และแก้ไขผลกระทบสิ่งแวดล้อม
และมาตรการติดตามตรวจสอบคุณภาพสิ่งแวดล้อม**

โครงการ โรงแรมเทรเวลลอดจ์ นิมมาน เชียงใหม่

บริษัท ต้นบุญ จำกัด

ฉบับประจำเดือนมกราคม ถึงเดือนมิถุนายน พ.ศ.2568

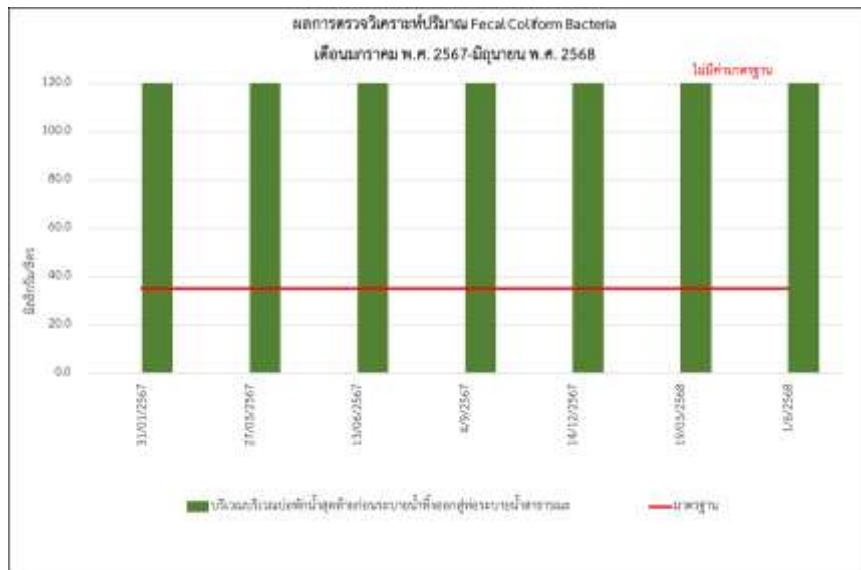
รูปที่ 4-39 กราฟเปรียบเทียบผลการตรวจวัดปริมาณ Coliform Bacteria
บริเวณบริเวณบ่อพักน้ำสุดท้ายก่อนระบายน้ำทิ้งออกสู่ท่อระบายน้ำสาธารณะ
เดือนมกราคม พ.ศ. 2567 - มิถุนายน พ.ศ. 2568
