บทที่ 2 ผลการดำเนินการตามมาตรการป้องกันและแก้ไขผลกระทบสิ่งแวดล้อม

2.1 ผลการดำเนินการตามมาตรการป้องกันและแก้ไขผลกระทบสิ่งแวดล้อมและมาตรการติดตามตรวจสอบผลกระทบสิ่งแวดล้อมที่ต้องยึดถืออย่างเคร่งครัด

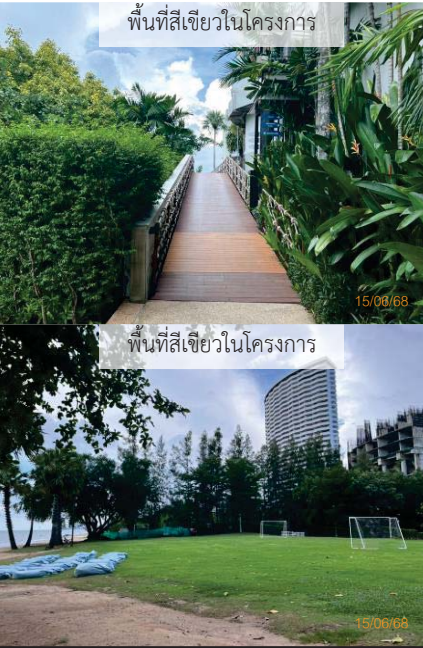
มาตรการป้องกันและแก้ไขผลกระทบสิ่งแวดล้อม และมาตรการติดตามตรวจสอบผลกระทบสิ่งแวดล้อม	ผลการปฏิบัติตามมาตรการ	ปัญหา อุปสรรค ที่ไม่สามารถปฏิบัติ ตามมาตรการ และแนวทางแก้ไข	ภาพประกอบมาตรการ
<p>1. ทรัพยากรสิ่งแวดล้อมทางกายภาพ</p> <p>1.1 ลักษณะภูมิประเทศ</p> <p>1) จัดให้มีพื้นที่สีเขียวภายในโครงการส่วนอาคารชุดเพื่อการพาณิชย์ (North Tower) เพื่อประกอบกิจการโรงแรมเท่ากับ 1,983.40 ตารางเมตร คิดเป็นอัตราส่วนพื้นที่สีเขียว 3.16 ตารางเมตร ต่อผู้พักอาศัย 1 คน โดยพื้นที่สีเขียวทั้งหมดชั้นล่าง คิดเป็นร้อยละ 315.83 ของพื้นที่สีเขียวที่โครงการต้องจัดให้มีตามเกณฑ์ แบ่งเป็นพื้นที่ปลูกไม้ยืนต้นหรือพื้นที่สีเขียวยั่งยืน 1,426.55 ตารางเมตร คิดเป็นร้อยละ 59.23 (>ร้อยละ 50) ของพื้นที่ว่างที่โครงการต้องจัดให้มีตามพระราชบัญญัติควบคุมอาคาร พ.ศ. 2522</p>	<p>- โครงการจัดให้มีพื้นที่สีเขียวบริเวณโดยรอบพื้นที่โครงการประมาณ 2,043.3 ตร.ม. ประกอบด้วย พื้นที่สีเขียวส่วนสระว่ายน้ำ 1,568.40 ตร.ม. โดยเน้นปลูกไม้ยืนต้นหรือเป็นพื้นที่สีเขียวยั่งยืน และพื้นที่สีเขียวส่วนอาคารโรงแรม 474.90 ตร.ม. พร้อมทั้งมีการดูแลรักษา และปลูกต้นไม้เพิ่มเติมเพื่อปรับปรุงภูมิทัศน์</p>	- ไม่มี

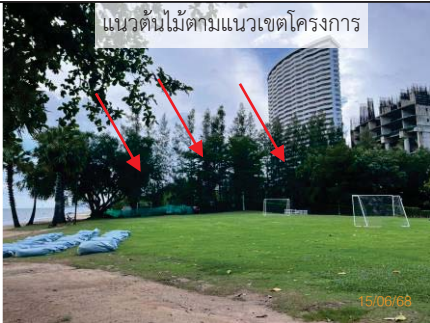
3) จัดให้มีการปลูกไม้ยืน ตลอดแนวที่ดินขนานไป กับรั้วโปร่งทั้งทางด้านทิศตะวันตกและด้านทิศใต้ของ โครงการ	- ปลูกไม้ยืนต้น เช่น สนประดิพัทธ์ ตาล ตามแนวเขตที่ดินของโครงการทางด้านทิศ ตะวันตกและทิศใต้ นอกจากนี้ยังปลูก ต้นไม้ชนิดต่างๆ เช่น โมก เพื่อเป็นสีเขียว ตามพื้นที่ระหว่างไม้ยืนต้นที่ปลูกไว้	- ไม่มี

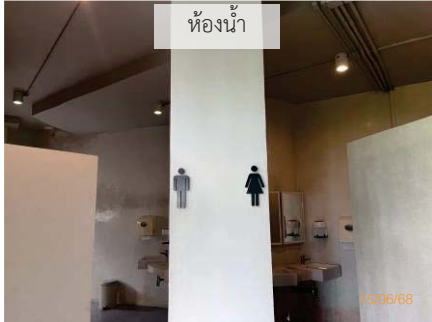
3.3 การใช้น้ำ 1) ในขั้นตอนการออกแบบและจัดหาเครื่องสุขภัณฑ์ สำหรับห้องน้ำ/ห้องส้วม ต้องเลือกใช้อุปกรณ์แบบ ประหยัดน้ำ	- ทางโรงแรมเลือกใช้เครื่องสุขภัณฑ์ ประหยัดน้ำ	- ไม่มี

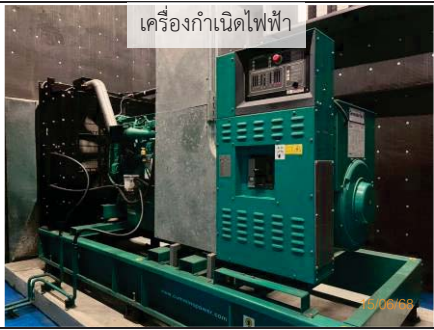
2) จัดเตรียมระบบไฟฟ้าสำรอง ในกรณีที่ระบบ ไฟฟ้าปกติขัดข้องได้แก่ เครื่องกำเนิดไฟฟ้าฉุกเฉิน (Generator) ขนาด 500 kVA สำหรับส่วนโรงแรม (North Tower)	- จัดเตรียมเครื่องกำเนิดไฟฟ้าฉุกเฉิน (Generator) ขนาด 722 kVA โดยมีการ ตรวจสอบและบำรุงรักษาให้พร้อมใช้งาน อยู่เสมอทั้งรายสัปดาห์ และรายเดือน ตัวอย่างเอกสารดังเอกสารแนบ 9	- ไม่มี

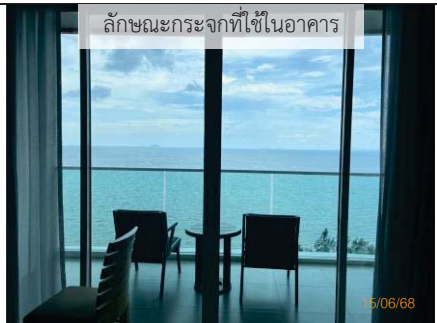
4) ใช้กระจกในห้องพักเพื่อเป็นช่องรับแสงจาก ธรรมชาติโดยเลือกใช้กระจกเขียวใส ที่มีคุณสมบัติใน การดูดซับพลังงานความร้อนต่ำ และมีการสะท้อนแสง น้อย	- ภายในอาคารของโครงการได้เลือกใช้ กระจกที่ช่วยรับแสงจากธรรมชาติ ดูดซับ พลังงานความร้อนต่ำ และมีการสะท้อน แสงน้อย	- ไม่มี

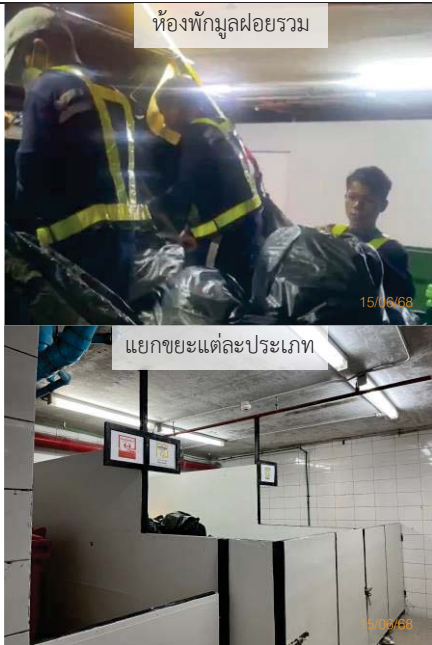
11) จัดให้มีห้องพักมูลฝอยรวมส่วนอาคารชุดเพื่อการพาณิชย์ (North Tower) เพื่อใช้ประกอบกิจการโรงแรม ขนาดความจุ 28.38 ลบ.ม. สามารถรองรับมูลฝอยที่เกิดขึ้นได้ไม่น้อยกว่า 9 วัน	- ห้องพักมูลฝอยรวมของโรงแรม หรือ North Tower มีขนาดประมาณ 39 ลบ.ม. ซึ่งสามารถรองรับมูลฝอยที่เกิดขึ้นได้อย่างเพียงพอ	- ไม่มี

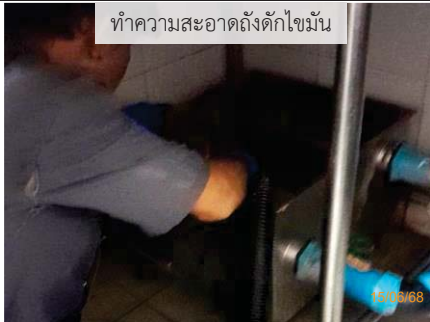
4) ตักไขมันในถังดักไขมันทุกวัน นำไปตากแห้ง รวบรวมใส่ถุง และประสานงานให้เทศบาล เก็บขนต่อไป	- มีการตักไขมันจากถังดักไขมันทุกวัน โดย จะมีการรวบรวมใส่ถุงเพื่อนำไปกำจัดต่อไป	- ไม่มี

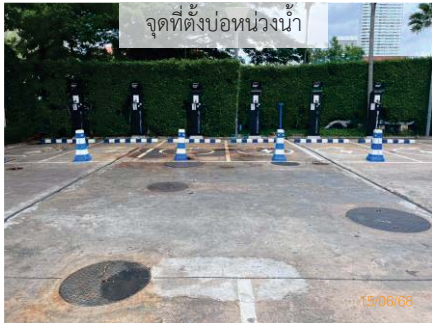
3.7 การระบายน้ำและป้องกันน้ำท่วม 1) จัดให้มีบ่อหน่วงน้ำในพื้นที่โครงการส่วน North Tower จำนวน 2 บ่อ ขนาดความจุ 50 และ 174 ลบ.ม. และส่วน South Tower จำนวน 2 บ่อ ขนาดความจุ 50 และ 174 ลบ.ม. ซึ่งสามารถรองรับปริมาณน้ำที่ต้อง หน่วงได้อย่างเพียงพอ และจะควบคุมอัตราการระบาย น้ำออกจากบ่อหน่วงน้ำด้วยเครื่องสูบน้ำ จำนวน 2 เครื่อง (ใช้งานจริง 1 เครื่อง สำรอง 1 เครื่อง) อัตราการ ระบายน้ำไม่เกินอัตราการระบายน้ำสูงสุดก่อนการพัฒนา โครงการ	- มีบ่อหน่วงน้ำในพื้นที่โรงแรม 1 บ่อ ขนาด ความจุ 216 ลบ.ม. โดยควบคุมอัตราการ ระบายน้ำออกจากบ่อหน่วงน้ำด้วยเครื่อง สูบน้ำ จำนวน 2 เครื่อง (ใช้งานจริง 1 เครื่อง สำรอง 1 เครื่อง)	- ไม่มี

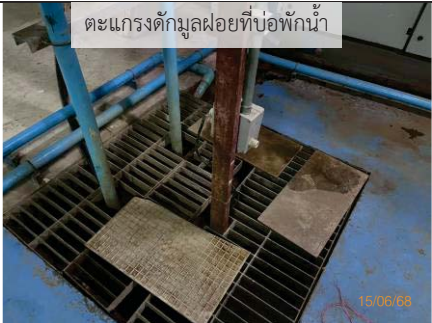
มาตรการป้องกันและแก้ไขผลกระทบสิ่งแวดล้อม และมาตรการติดตามตรวจสอบผลกระทบสิ่งแวดล้อม	ผลการปฏิบัติตามมาตรการ	ปัญหา อุปสรรค ที่ไม่สามารถปฏิบัติ ตามมาตรการ และแนวทางแก้ไข	ภาพประกอบมาตรการ
3) ติดตั้งตะแกรงดักมูลฝอยที่บ่อบำบัดน้ำ (Manhole) สุดท้ายก่อนที่จะระบายน้ำออกสู่ท่อสาธารณะ และหมั่นตรวจสอบ ดักมูลฝอยออกเป็นประจำ	- มีตะแกรงดักมูลฝอยที่บ่อบำบัดน้ำสุดท้าย ก่อนที่จะระบายน้ำออกสู่ท่อระบายน้ำสาธารณะ - มีการตรวจสอบดักมูลฝอยออกจากตะแกรงดักมูลฝอยเป็นประจำ	- ไม่มี

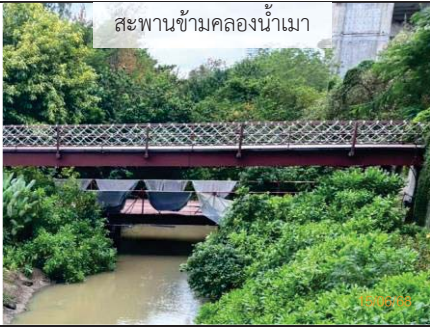
มาตรการป้องกันและแก้ไขผลกระทบสิ่งแวดล้อม และมาตรการติดตามตรวจสอบผลกระทบสิ่งแวดล้อม	ผลการปฏิบัติตามมาตรการ	ปัญหา อุปสรรค ที่ไม่สามารถปฏิบัติ ตามมาตรการ และแนวทางแก้ไข	ภาพประกอบมาตรการ
<p>6) ออกแบบให้สะพานข้ามคลองน้ำแมมีลักษณะเป็นสะพานแขวน ไม่มีส่วนของเสา หรือตอม่อตั้งกีดขวางการระบายภายในคลองน้ำเมา</p>	<p>- สะพานข้ามคลองน้ำเมาที่ทำการก่อสร้างไม่มีส่วนของเสา หรือตอม่อตั้งกีดขวางการระบายภายในคลองน้ำเมา</p>	<p>- ไม่มี</p>

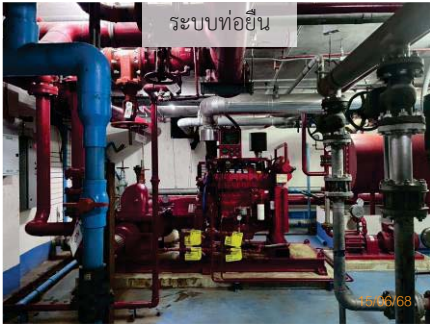
<p>3.8 อาชีวอนามัยและความปลอดภัย/การป้องกันอัคคีภัย</p> <p>1) ระบบป้องกันอัคคีภัย</p> <p>- ระบบท่อยืนขนาดเส้นผ่าศูนย์กลาง 6 นิ้ว หรือประมาณ 150 มม. ส่วนโรงแรม (North Tower) จำนวน 2 ท่อ รับน้ำดับเพลิงจากถังเก็บน้ำใต้ดิน ซึ่งสำรองเพื่อการดับเพลิงปริมาณ 144 ลบ.ม. และจากถังเก็บน้ำชั้นหลังคา 15 ลบ.ม. ที่ติดตั้งเครื่องสูบน้ำดับเพลิง (Fire Pump) จำนวน 1 เครื่อง ทำงานร่วมกับเครื่องสูบน้ำรักษาความดันน้ำ ในระบบท่อให้คงที่ (Jockey Pump) จำนวน 1 เครื่อง</p>	<p>- มีระบบท่อยืนขนาดเส้นผ่าศูนย์กลาง 6 นิ้ว จำนวน 2 ท่อ รับน้ำดับเพลิงจากถังเก็บน้ำใต้ดิน และจากถังเก็บน้ำชั้นหลังคา</p> <p>- ติดตั้งเครื่องสูบน้ำดับเพลิง 1 เครื่อง ทำงานร่วมกับเครื่องสูบน้ำรักษาความดันน้ำ ในระบบท่อให้คงที่ 1 เครื่อง</p>	<p>- ไม่มี</p>

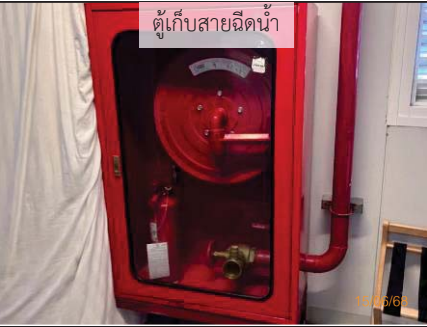
มาตรการป้องกันและแก้ไขผลกระทบสิ่งแวดล้อม และมาตรการติดตามตรวจสอบผลกระทบสิ่งแวดล้อม	ผลการปฏิบัติตามมาตรการ	ปัญหา อุปสรรค ที่ไม่สามารถปฏิบัติ ตามมาตรการ และแนวทางแก้ไข	ภาพประกอบมาตรการ
<p>- ตู้เก็บสายฉีดน้ำดับเพลิงพร้อมอุปกรณ์ (GHC) ส่วนโรงแรม (North Tower) ติดตั้งไว้บริเวณโถงลิฟต์ชั้นใต้ดิน ถึงชั้นที่ 34</p>	<p>- มีตู้เก็บสายฉีดน้ำดับเพลิงพร้อมอุปกรณ์ (GHC) ติดตั้งไว้บริเวณโถงลิฟต์ชั้นใต้ดิน ถึงชั้นที่ 34</p>	<p>- ไม่มี</p>

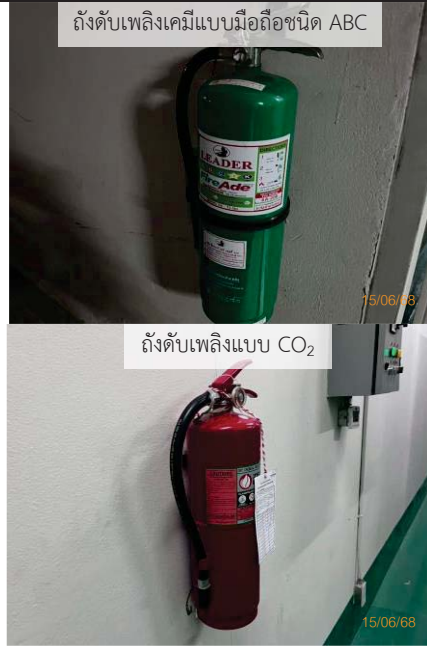
<p>- ถังดับเพลิงเคมีแบบมือถือชนิด ABC ขนาด 10 ปอนด์ โดยติดตั้งภายในตู้ FHC นอกจากนี้จะติดตั้งถังดับเพลิงแบบ CO₂ ภายในห้องเครื่องไฟฟ้าของอาคารส่วน North Tower จำนวน 2 ถัง</p>	<p>- มีถังดับเพลิงเคมีแบบมือถือชนิด ABC โดยติดตั้งภายในตู้ FHC</p> <p>- มีถังดับเพลิงแบบ CO₂ ภายในห้องเครื่องไฟฟ้าของอาคาร จำนวน 2 ถัง</p>	<p>- ไม่มี</p>

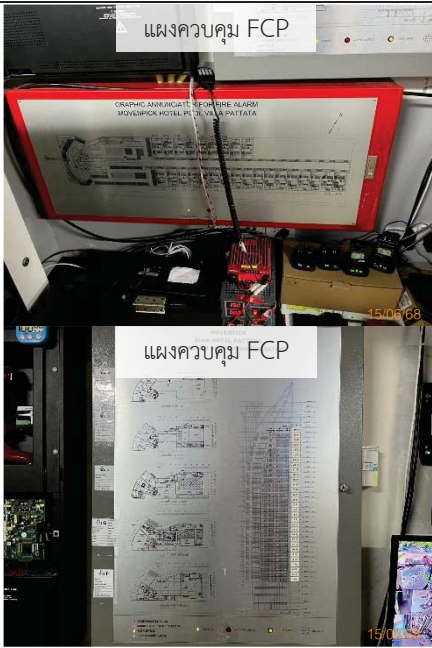
มาตรการป้องกันและแก้ไขผลกระทบสิ่งแวดล้อม และมาตรการติดตามตรวจสอบผลกระทบสิ่งแวดล้อม	ผลการปฏิบัติตามมาตรการ	ปัญหา อุปสรรค ที่ไม่สามารถปฏิบัติ ตามมาตรการ และแนวทางแก้ไข	ภาพประกอบมาตรการ
<p>2) ระบบแจ้งเหตุอัคคีภัย</p> <p>- แผงควบคุม (Fire Alarm Control Panel: FCP) เป็นจุดศูนย์รวมการรับ-ส่งสัญญาณตรวจรับ เพื่อให้เจ้าหน้าที่ในห้องควบคุมตรวจสอบ และหากเป็นเหตุเพลิงไหม้ จะส่งสัญญาณแจ้งเหตุให้ทราบทั่วทั้งอาคาร</p>	<p>- ติดตั้งแผงควบคุม FCP ในห้องควบคุมตรวจสอบ</p>	- ไม่มี

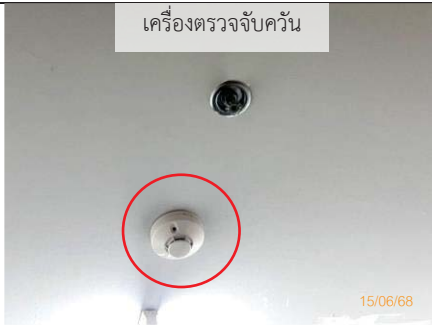
<p>- เครื่องตรวจจับควัน (Smoke Detector) ใช้ไอออน (Photoelectric Type) ในการตรวจจับอนุภาคที่เกิดจากการเผาไหม้ ทั้งควันชนิดที่สามารถมองเห็นด้วยตาเปล่าและที่ไม่สามารถมองเห็นด้วยตาเปล่า ติดตั้งที่ห้องเครื่องปั๊ม โถงทางเดิน โถงลิฟต์ดับเพลิง สำนักงาน ห้องประชุม เลานจ์ ห้องเก็บกระเป๋ ห้องออกกำลังกาย ห้องน้ำชาย-หญิง และห้องพัก เป็นต้น</p>	<p>- จัดให้มีเครื่องตรวจจับควันติดตั้งตามจุดต่างๆ เช่น ห้องเครื่องปั๊ม โถงทางเดิน โถงลิฟต์ดับเพลิง สำนักงาน ห้องประชุม เลานจ์ ห้องเก็บกระเป๋ ห้องออกกำลังกาย ห้องน้ำชาย-หญิง และห้องพัก เป็นต้น</p>	- ไม่มี

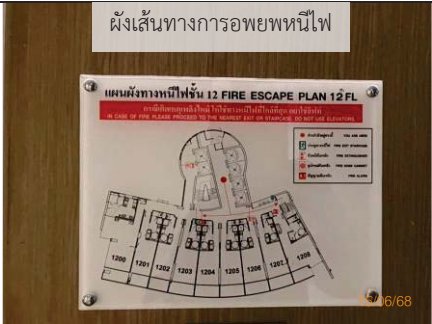
7) จัดทำผังเส้นทางการอพยพหนีไฟ ไปยังจุดรวมพล เบื้องต้นติดไว้บริเวณโถงบันไดทุกชั้นของแต่ละอาคาร	- จัดทำผังเส้นทางการอพยพหนีไฟไปยังจุด รวมพล โดยติดไว้แต่ละชั้นของอาคาร	- ไม่มี

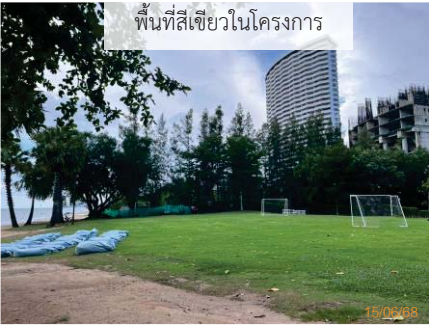
มาตรการป้องกันและแก้ไขผลกระทบสิ่งแวดล้อม และมาตรการติดตามตรวจสอบผลกระทบสิ่งแวดล้อม	ผลการปฏิบัติตามมาตรการ	ปัญหา อุปสรรค ที่ไม่สามารถปฏิบัติ ตามมาตรการ และแนวทางแก้ไข	ภาพประกอบมาตรการ
			<p>พื้นที่สีเขียวในโครงการ</p>

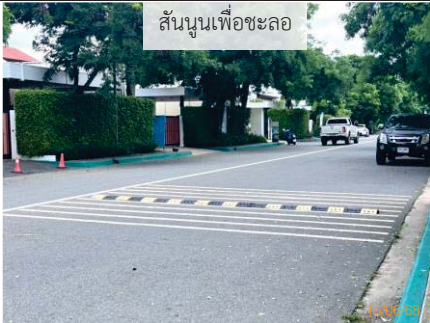
5) กำหนดให้ทำความสะอาดระบบปรับอากาศ ส่วนกลางเดือนละ 1 ครั้ง	- ตรวจสอบและทำความสะอาดระบบปรับอากาศส่วนกลางอย่างต่อเนื่อง โดยอย่างน้อยดำเนินการเดือนละ 1 ครั้ง	- ไม่มี	-
6) ควบคุมความเร็วของยานพาหนะภายในพื้นที่ โครงการ เช่น ติดป้ายจำกัดความเร็ว หรือทำสัญญาณเป็น ต้น	- มีการทำสัญญาณเพื่อชะลอความเร็วของรถบนถนน และติดตั้งป้ายจำกัดความเร็วไว้บริเวณที่จอดรถและทางวิ่งภายในโรงแรม	- ไม่มี	<p>สัญญาณเพื่อชะลอ</p>

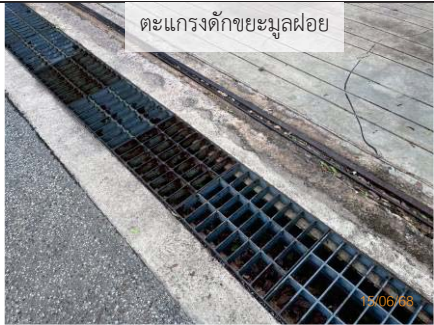
มาตรการป้องกันและแก้ไขผลกระทบสิ่งแวดล้อม และมาตรการติดตามตรวจสอบผลกระทบสิ่งแวดล้อม	ผลการปฏิบัติตามมาตรการ	ปัญหา อุปสรรค ที่ไม่สามารถปฏิบัติ ตามมาตรการ และแนวทางแก้ไข	ภาพประกอบมาตรการ
10) ติดตั้งตะแกรงดักมูลฝอยที่บ่อพักน้ำสุดท้ายก่อน จะระบายออกสู่ท่อระบายน้ำสาธารณะ	- ติดตั้งตะแกรงดักมูลฝอยที่บ่อพักน้ำ สุดท้ายก่อนระบายออกนอกโครงการ	- ไม่มี

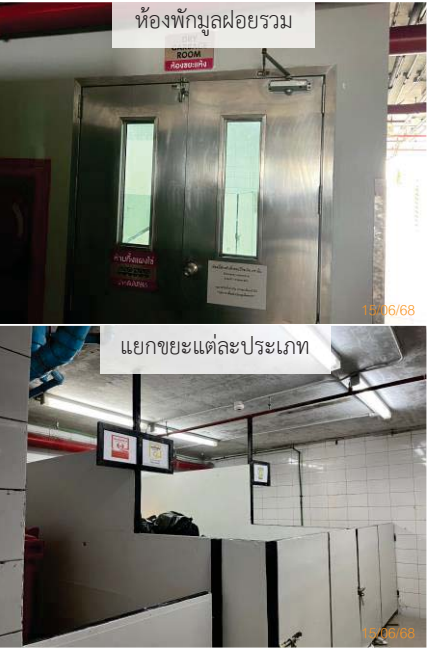
มาตรการป้องกันและแก้ไขผลกระทบสิ่งแวดล้อม และมาตรการติดตามตรวจสอบผลกระทบสิ่งแวดล้อม	ผลการปฏิบัติตามมาตรการ	ปัญหา อุปสรรค ที่ไม่สามารถปฏิบัติ ตามมาตรการ และแนวทางแก้ไข	ภาพประกอบมาตรการ
12) จัดให้มีห้องพักมูลฝอยเปียก และมูลฝอยแห้ง สามารถกักเก็บมูลฝอยของโครงการได้ไม่น้อยกว่า 3 วัน	- ห้องพักมูลฝอยรวมของโรงแรม หรือ North Tower มีขนาดประมาณ 39 ลบ.ม. ซึ่งสามารถรองรับมูลฝอยที่เกิดขึ้นได้อย่าง เพียงพอ	- ไม่มี

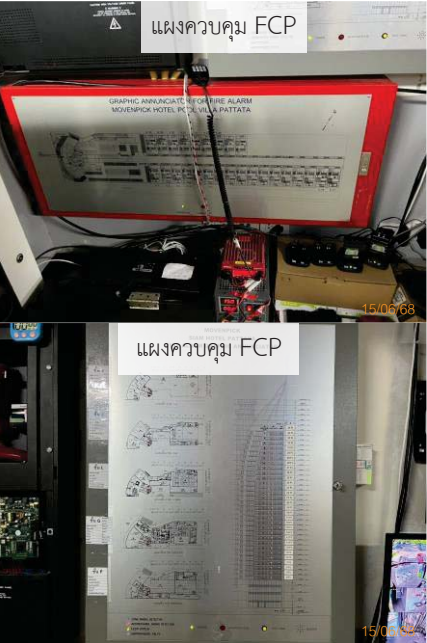
มาตรการป้องกันและแก้ไขผลกระทบสิ่งแวดล้อม และมาตรการติดตามตรวจสอบผลกระทบสิ่งแวดล้อม	ผลการปฏิบัติตามมาตรการ	ปัญหา อุปสรรค ที่ไม่สามารถปฏิบัติ ตามมาตรการ และแนวทางแก้ไข	ภาพประกอบมาตรการ
<p>15) จัดให้มีอุปกรณ์ป้องกันอัคคีภัยเป็นไปตาม ข้อกำหนดที่เกี่ยวข้องอย่างครบถ้วน</p> <p>- ระบบแจ้งเหตุเพลิงไหม้ เช่น แผงควบคุมระบบ สัญญาณแจ้งเหตุเพลิงไหม้ เครื่องตรวจจับควัน และ อุปกรณ์ส่งเสียงสัญญาณแจ้งเหตุอัคคีภัย เป็นต้น</p>	<p>- ระบบแจ้งเหตุเพลิงไหม้ พร้อมทั้งมีการ ตรวจสอบระบบป้องกันและเตือนอัคคีภัย ให้สามารถใช้งานได้อยู่เสมอ ตัวอย่าง เอกสารการตรวจสอบดังเอกสารแนบ 11</p>	<p>- ไม่มี</p>

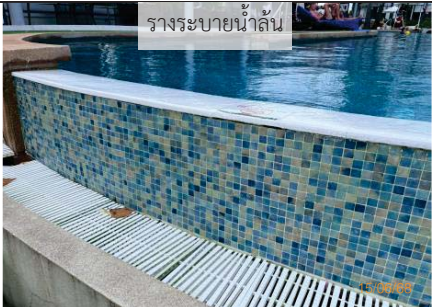
มาตรการป้องกันและแก้ไขผลกระทบสิ่งแวดล้อม และมาตรการติดตามตรวจสอบผลกระทบสิ่งแวดล้อม	ผลการปฏิบัติตามมาตรการ	ปัญหา อุปสรรค ที่ไม่สามารถปฏิบัติ ตามมาตรการ และแนวทางแก้ไข	ภาพประกอบมาตรการ
2) จัดให้มีรางระบายน้ำล้นมีฝาปิดรอบสระว่ายน้ำ อยู่ในสภาพดี และไม่มีน้ำล้นออกจากราง	- รางระบายน้ำล้นเป็นแบบตะแกรงมีฝา ปิด	- ไม่มี

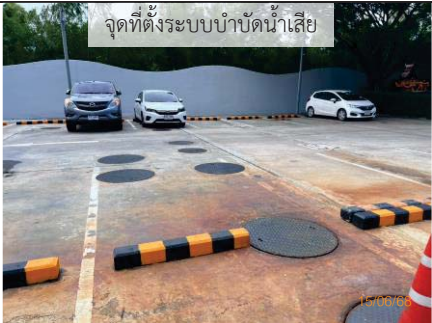
มาตรการป้องกันและแก้ไขผลกระทบสิ่งแวดล้อม และมาตรการติดตามตรวจสอบผลกระทบสิ่งแวดล้อม	ผลการปฏิบัติตามมาตรการ	ปัญหา อุปสรรค ที่ไม่สามารถปฏิบัติ ตามมาตรการ และแนวทางแก้ไข	ภาพประกอบมาตรการ
<p>8) จัดให้มีระบบบำบัดน้ำเสียภายในโครงการที่สามารถบำบัดน้ำเสียจนได้น้ำทิ้งที่มีคุณภาพตามที่กฎหมายกำหนด</p>	<p>- ทางโรงแรมมีระบบบำบัดน้ำเสียสำเร็จรูปแบบ ตะกอน เร่ง (Activated Sludge) สามารถรองรับน้ำเสียได้ 200 ลบ./วัน โดยที่ผ่านมาสามารถรองรับน้ำเสียที่เกิดขึ้นได้อย่างเพียงพอ</p> <p>- การดำเนินงานของโครงการจะมีฝ่ายช่างทำหน้าที่ตรวจสอบประสิทธิภาพและการทำงานของระบบบำบัดน้ำเสียอย่างต่อเนื่อง มีการบันทึกปริมาณน้ำเสียที่เข้าระบบบำบัด ตรวจสอบการทำงานของระบบบำบัด (ตัวอย่างเอกสารนำเสนอไว้ใน เอกสารแนบ 6) และสุ่มตรวจวัดคุณภาพน้ำหลังผ่านการบำบัด เมื่อพบว่า มีตะกอนส่วนเกินในระบบมากเกินไปจะทำการสูบตะกอนส่วนเกินออกจากระบบ เพิ่มการเติมเชื้อจุลินทรีย์ รวมทั้งมีการเติมอากาศเพิ่มขึ้น เพื่อควบคุมคุณภาพน้ำให้อยู่ในเกณฑ์มาตรฐาน</p>	<p>- ไม่มี</p>

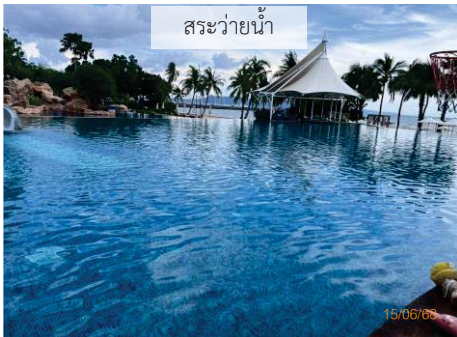
มาตรการป้องกันและแก้ไขผลกระทบสิ่งแวดล้อม และมาตรการติดตามตรวจสอบผลกระทบสิ่งแวดล้อม	ผลการปฏิบัติตามมาตรการ	ปัญหา อุปสรรคที่ไม่สามารถปฏิบัติ ตามมาตรการและแนวทางแก้ไข	ภาพประกอบมาตรการ
	ดำเนินการปรับแก้ โดยการปรับค่าความ เป็นกรด-ด่างให้เพิ่มขึ้นด้วยการใช้คลอรีน น้ำแทนคลอรีน 90 เปอร์เซนต์		
<p>2) โครงสร้างและความปลอดภัยบริเวณสระว่ายน้ำ</p> <p>2.1) ตรวจสอบสภาพโครงสร้างสระว่ายน้ำ พื้น ผนังไม่ให้มีรอยแตกหรือรอยร้าวซึม โดยให้สระว่ายน้ำอยู่ใน สภาพดีอยู่เสมอ</p>	<p>- มีเจ้าหน้าที่ทำหน้าที่ตรวจสอบสภาพ สระว่ายน้ำให้อยู่ในสภาพดีพร้อมใช้งานอยู่ เสมอ โดยดำเนินการทุกวัน</p>	- ไม่มี

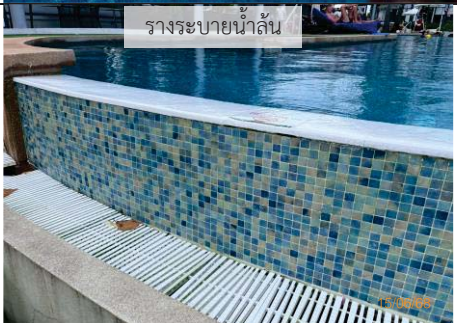
<p>2.2) ตรวจสอบรางระบายน้ำล้นให้มีฝาปิด แข็งแรงอยู่ในสภาพดีและไม่มีน้ำล้นออกจากราง</p>	<p>- มีเจ้าหน้าที่ทำหน้าที่ตรวจสอบราง ระบายน้ำล้นที่มีฝาปิดอย่างต่อเนื่อง เพื่อให้มีความปลอดภัยต่อผู้ใช้บริการ</p>	- ไม่มี

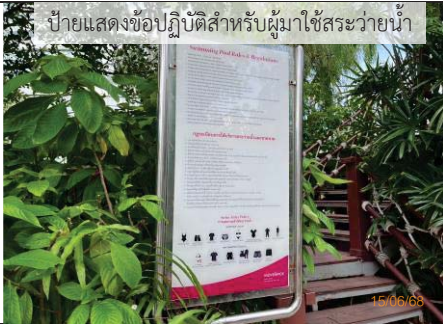
2.6) ตรวจสอบป้ายแสดงข้อปฏิบัติสำหรับผู้ที่มาใช้บริการติดไว้ในบริเวณสระว่ายน้ำให้มองเห็นชัดเจนและอยู่ในสภาพดีเสมอ	- มีป้ายข้อปฏิบัติสำหรับผู้ที่มาใช้บริการสระว่ายน้ำติดไว้ในบริเวณสระว่ายน้ำให้มองเห็นชัดเจน และอยู่ในสภาพดีเสมอ	- ไม่มี	<p>ป้ายแสดงข้อปฏิบัติสำหรับผู้มาใช้สระว่ายน้ำ</p>

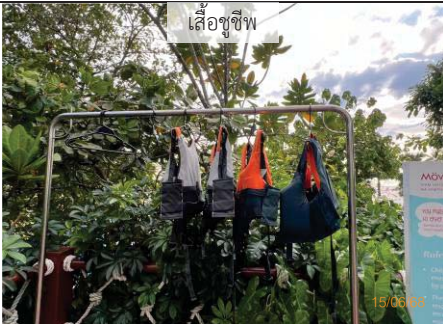
2.8) ตรวจสอบอุปกรณ์ช่วยชีวิตประจำสระว่ายน้ำ เช่น ห่วงชูชีพ โฟมช่วยชีวิต ไม้ช่วยชีวิต และชุดปฐมพยาบาลให้อยู่ในสภาพที่พร้อมใช้งานได้ตลอดเวลา ตรวจสอบภายในบริเวณสระว่ายน้ำและบริเวณโดยรอบสระว่ายน้ำทั้งหมด หากพบสภาพสระว่ายน้ำและอุปกรณ์ต่างๆ อยู่ในสภาพไม่สมบูรณ์ ชำรุดเสียหายให้รีบซ่อมแซมหรือปรับปรุงทันที	- มีเจ้าหน้าที่ทำหน้าที่ตรวจสอบสภาพและความพร้อมใช้งานของอุปกรณ์ช่วยชีวิตประจำสระว่ายน้ำเพื่อให้มีความพร้อมใช้งานอยู่เสมอ หากพบว่าชำรุดจะทำการเปลี่ยนใหม่หรือซ่อมแซมโดยด่วน	- ไม่มี	<p>เสื้อชูชีพ</p>
