## ภาคผนวกที่ 7

ภาพถ่ายผลการปฏิบัติตามมาตรการป้องกันและแก้ไขผลกระทบสิ่งแวดล้อม และมาตรการติดตามตรวจสอบคุณภาพสิ่งแวดล้อม  
โครงการ Modiz voyage srinakarin (ระยะก่อสร้างทั่วไป)  
ประจำเดือนมกราคม-มิถุนายน 2568

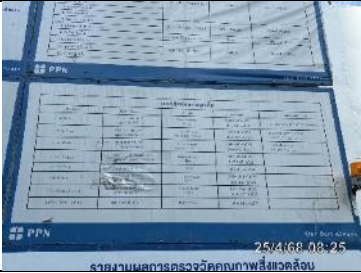
<p>รูปที่ ๗.๒ ตู้รับเรื่องร้องเรียน และชื่อ-เบอร์โทรศัพท์ผู้รับเรื่องร้องเรียน</p>  
<p>รูปที่ ๗.๓ ชื่อ-เบอร์โทรติดต่อผู้รับเรื่องกรณีต่างๆ</p>
