## บทที่ 2 ผลการดำเนินการตามมาตรการป้องกันและแก้ไขผลกระทบสิ่งแวดล้อม

### 2.1 ผลการดำเนินการตามมาตรการป้องกันและแก้ไขผลกระทบสิ่งแวดล้อมทั่วไป

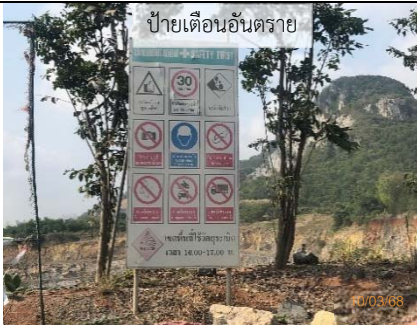
| มาตรการป้องกันและแก้ไขผลกระทบสิ่งแวดล้อม<br>และมาตรการติดตามตรวจสอบผลกระทบสิ่งแวดล้อม | ผลการปฏิบัติตามมาตรการ | ปัญหา อุปสรรคที่ไม่สามารถปฏิบัติ<br>ตามมาตรการและแนวทางแก้ไข | ภาพประกอบมาตรการ |
|---|---|---|---|
| 6.7 ให้ทำการดูแลรักษาป้ายเตือนต่าง ๆ ของโครงการให้อยู่ในสภาพที่ดีอยู่เสมอ ถ้าหากเกิดการชำรุดเสียหายให้รีบดำเนินการซ่อมแซมโดยทันที | - ดูแลรักษาป้ายเตือนต่าง ๆ ที่ติดตั้งไว้ภายในโครงการและบริเวณชุมชนให้มีสภาพดีอยู่เสมอ หากมีการชำรุดจะดำเนินการซ่อมแซมทันที | - ไม่มี | |

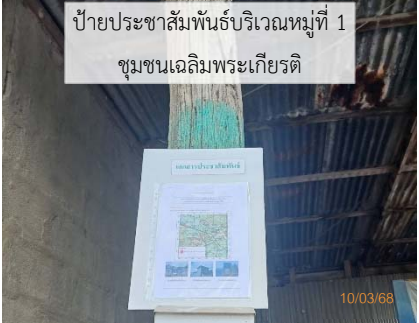
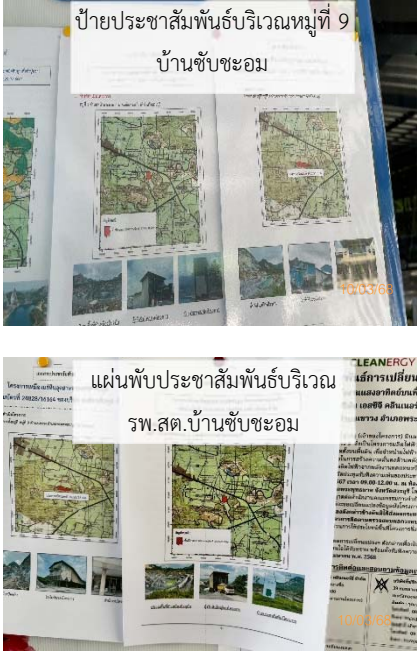
| มาตรการป้องกันและแก้ไขผลกระทบสิ่งแวดล้อม<br>และมาตรการติดตามตรวจสอบผลกระทบสิ่งแวดล้อม | ผลการปฏิบัติตามมาตรการ | ปัญหา อุปสรรคที่ไม่สามารถปฏิบัติ<br>ตามมาตรการและแนวทางแก้ไข | ภาพประกอบมาตรการ |
|---|---|---|---|
| 9. สาธารณสุข อาชีวอนามัย และความปลอดภัย<br>9.1 จัดทำและดูแลรักษาป้ายประชาสัมพันธ์ผลการติดตามตรวจสอบผลกระทบสิ่งแวดล้อมหรือป้ายประชาสัมพันธ์ขนาดใหญ่ ติดตั้งบริเวณพื้นที่โครงการและชุมชนเฉลิมพระเกียรติ หมู่ที่ 1 และชุมชนบ้านซับชะอม หมู่ที่ 9 | - จัดทำแผ่นพับประชาสัมพันธ์เสนอข้อมูลการทำเหมืองของโครงการให้ราษฎรทราบ โดยผ่านทางผู้ใหญ่บ้านหมู่ที่ 1 ชุมชนเฉลิมพระเกียรติ ตำบลหน้าพระลาน ผู้ใหญ่บ้านหมู่ที่ 9 บ้านซับชะอม ตำบลเขาวง โรงพยาบาลส่งเสริมส่วนตำบลบ้านซับชะอม และโรงพยาบาลส่งเสริมสุขภาพตำบลหน้าพระลาน พร้อมทั้งได้มีการเข้าพบปะพูดคุยกับกลุ่มราษฎรปีละ 2 ครั้ง หรืออาจเพิ่มความถี่ตามความเหมาะสม โดยการเข้าพบปะราษฎรจะเข้าพบตามโอกาสต่าง ๆ เช่น วันสำคัญทางศาสนา กิจกรรมต่าง ๆ ของชุมชน เป็นต้น | - ไม่มี | |

| มาตรการป้องกันและแก้ไขผลกระทบสิ่งแวดล้อม<br>และมาตรการติดตามตรวจสอบผลกระทบสิ่งแวดล้อม | ผลการปฏิบัติตามมาตรการ | ปัญหา อุปสรรคที่ไม่สามารถปฏิบัติตามมาตรการและแนวทางแก้ไข | ภาพประกอบมาตรการ |
|---|---|---|---|
| | <p>รายละเอียดแผนผังประชาสัมพันธ์โครงการ นำเสนอดังเอกสารแนบ 7</p> <p>- อยู่ระหว่างดำเนินการติดตั้งป้ายประชาสัมพันธ์คุณภาพสิ่งแวดล้อมบริเวณชุมชนโดยรอบโครงการต่อไป หากดำเนินการเรียบร้อยแล้วจะรายงานให้ทราบในรายงานฉบับถัดไป</p> | | |

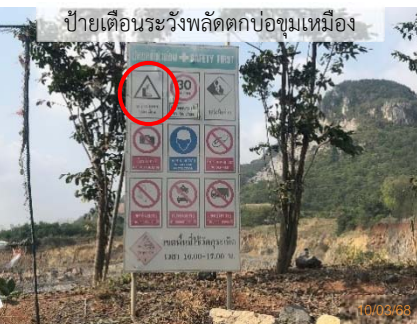
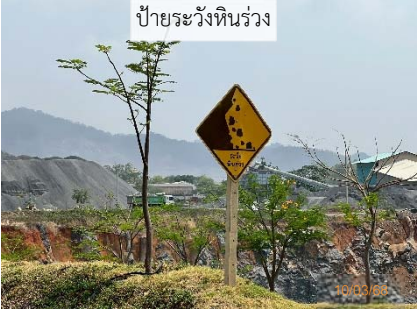
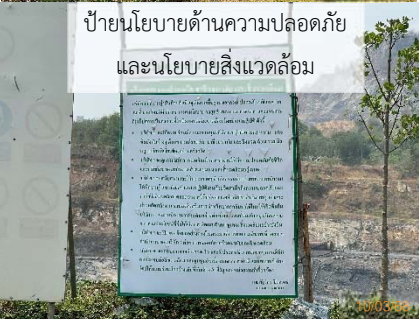
| มาตรการป้องกันและแก้ไขผลกระทบสิ่งแวดล้อม<br>และมาตรการติดตามตรวจสอบผลกระทบสิ่งแวดล้อม | ผลการปฏิบัติตามมาตรการ | ปัญหา อุปสรรคที่ไม่สามารถปฏิบัติตามมาตรการและแนวทางแก้ไข | ภาพประกอบมาตรการ |
|---|---|---|---|
| <p>9.2 ดูแลรักษาป้ายนโยบายด้านความปลอดภัยและนโยบายด้านสิ่งแวดล้อม ป้ายเตือนระวังการพลัดตกบ่อตกตะกอนและชุมเหือง ป้ายมาตรการด้านสิ่งแวดล้อมและป้ายเตือนพื้นที่เสี่ยงภัยดินถล่ม</p> | <p>- มีการดูแลรักษาป้ายนโยบายด้านความปลอดภัยและนโยบายสิ่งแวดล้อม ป้ายเตือนระวังการพลัดตกบ่อตกตะกอนและชุมเหือง ป้ายเตือนระวังหินร่วง และป้ายเตือนพื้นที่เสี่ยงภัยต่อดินถล่ม ให้อยู่ในสภาพที่ดีอยู่เสมอ</p> | <p>- ไม่มี</p> | |

| มาตรการป้องกันและแก้ไขผลกระทบสิ่งแวดล้อม<br>และมาตรการติดตามตรวจสอบผลกระทบสิ่งแวดล้อม | ผลการปฏิบัติตามมาตรการ | ปัญหา อุปสรรคที่ไม่สามารถปฏิบัติ<br>ตามมาตรการและแนวทางแก้ไข | ภาพประกอบมาตรการ |
|---|---|---|---|
| | | | <p>ป้ายระวังหินร่วง</p> <p>ป้ายนโยบายด้านความปลอดภัย<br/>และนโยบายสิ่งแวดล้อม</p> |

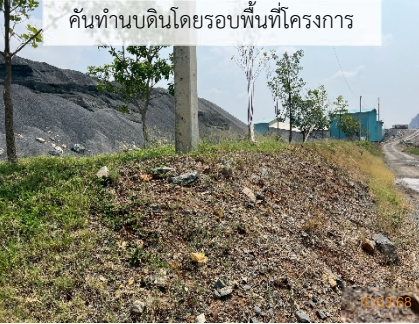
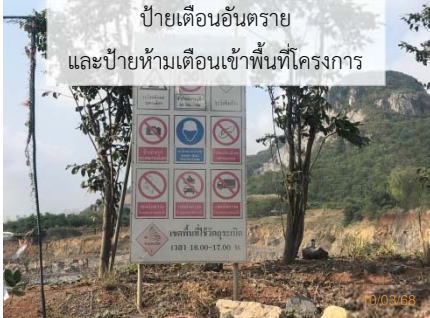
| มาตรการป้องกันและแก้ไขผลกระทบสิ่งแวดล้อม<br>และมาตรการติดตามตรวจสอบผลกระทบสิ่งแวดล้อม | ผลการปฏิบัติตามมาตรการ | ปัญหา อุปสรรคที่ไม่สามารถปฏิบัติ<br>ตามมาตรการและแนวทางแก้ไข | ภาพประกอบมาตรการ |
|---|---|---|---|
| <p>9.3 ดูแลรักษารั้วรอบพื้นที่บ่อเหมือง และป้ายสัญญาณ<br/>แจ้งเตือนอันตรายและห้ามเข้าบริเวณพื้นที่โครงการ</p> | <p>- ปัจจุบันยังไม่มีการสร้างรั้วรอบพื้นที่บ่อเหมืองแต่<br/>อย่างไร เนื่องจากยังมีการใช้พื้นที่บริเวณหน้าเหมืองใน<br/>การทำเหมือง แต่มีการจัดสร้างคันทำนบดินและปลูก<br/>ต้นไม้โดยรอบโครงการเพื่อแสดงแนวเขตพื้นที่ป้องกันผู้<br/>ที่ไม่เกี่ยวข้องเข้าสู่พื้นที่หน้าเหมืองของโครงการ</p> <p>- โครงการมีการดูแลรักษาป้ายแจ้งเตือนต่าง ๆ<br/>ภายในพื้นที่โครงการให้อยู่สภาพดีอยู่เสมอ</p> <p>- จัดทำป้ายเตือนอันตราย และห้ามบุคคลภายนอก<br/>เข้าพื้นที่โครงการ โดยติดตั้งบริเวณพื้นที่โครงการ</p> | <p>- ไม่มี</p> | <p>คันทำนบดินโดยรอบพื้นที่โครงการ</p> |

| มาตรการป้องกันและแก้ไขผลกระทบสิ่งแวดล้อม<br>และมาตรการติดตามตรวจสอบผลกระทบสิ่งแวดล้อม | ผลการปฏิบัติตามมาตรการ | ปัญหา อุปสรรคที่ไม่สามารถปฏิบัติตามมาตรการและแนวทางแก้ไข | ภาพประกอบมาตรการ |
|---|---|---|---|
| | | | <p>ป้ายเตือนอันตราย<br/>และป้ายห้ามเดินเข้าพื้นที่โครงการ</p> |

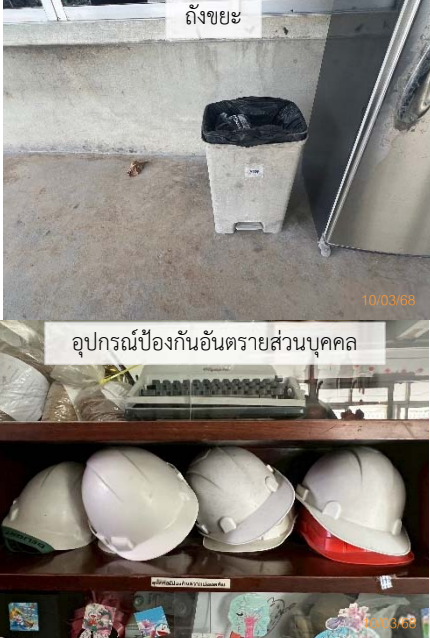
| มาตรการป้องกันและแก้ไขผลกระทบสิ่งแวดล้อม<br>และมาตรการติดตามตรวจสอบผลกระทบสิ่งแวดล้อม | ผลการปฏิบัติตามมาตรการ | ปัญหา อุปสรรคที่ไม่สามารถปฏิบัติตามมาตรการและแนวทางแก้ไข | ภาพประกอบมาตรการ |
|---|---|---|---|
| <p>9.4 จัดสภาพสิ่งแวดล้อมของสำนักงานให้ถูกสุขลักษณะ เช่น จัดวางภาชนะรองรับขยะให้เป็นระเบียบเรียบร้อย</p> | <p>- ดูแลสภาพแวดล้อมของสำนักงานให้ถูกสุขลักษณะ เช่น จัดเตรียมถังขยะไว้บริเวณหน้าสำนักงาน ไม่กีดขวางการทำงาน ส่วนพนักงานที่อยู่ในเมืองอื่น ๆ ได้จัดให้มีอุปกรณ์ป้องกันอันตรายที่เหมาะสมกับสภาพงาน และมีจำนวนเพียงพอกับพนักงาน เช่น หน้ากากกรองฝุ่น รองเท้าหุ้มเหล็ก หมวกนิรภัย ปลั๊กอุดหู หรือเครื่องครอบหู และแว่นนิรภัย เป็นต้น</p> | <p>- ไม่มี</p> | <p>ถังขยะ</p> <p>อุปกรณ์ป้องกันอันตรายส่วนบุคคล</p> |

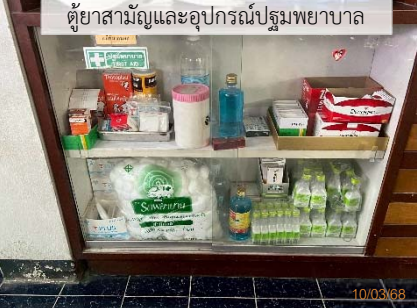
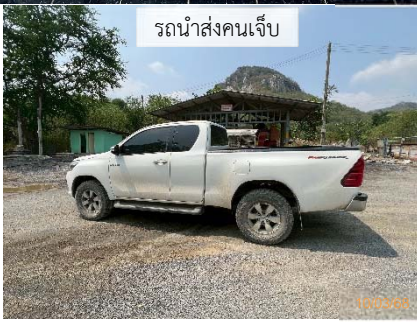
| มาตรการป้องกันและแก้ไขผลกระทบสิ่งแวดล้อม<br>และมาตรการติดตามตรวจสอบผลกระทบสิ่งแวดล้อม | ผลการปฏิบัติตามมาตรการ | ปัญหา อุปสรรคที่ไม่สามารถปฏิบัติ<br>ตามมาตรการและแนวทางแก้ไข | ภาพประกอบมาตรการ |
|---|---|---|---|
| 9.6 จัดเตรียมปัจจัยในการปฐมพยาบาลเบื้องต้น พร้อมทั้งรถสำหรับนำคนเจ็บส่งโรงพยาบาลกรณีคนงานเกิดอุบัติเหตุ | - จัดอุปกรณ์ปฐมพยาบาลเบื้องต้นเตรียมไว้ในตู้ยาสามัญและรถสำหรับนำคนเจ็บส่งโรงพยาบาลหากมีเหตุฉุกเฉิน | - ไม่มี | <div data-bbox="1686 687 2101 995"> <p>ตู้ยาสามัญและอุปกรณ์ปฐมพยาบาล</p> <p>10/03/68</p> </div> <div data-bbox="1686 995 2101 1318"> <p>รถนำส่งคนเจ็บ</p> <p>10/09/68</p> </div> |

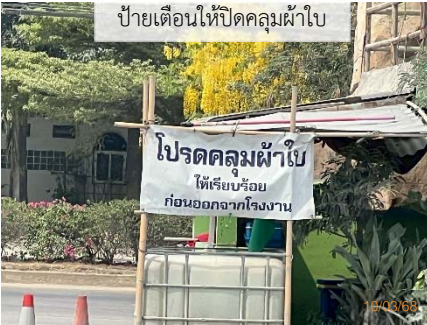
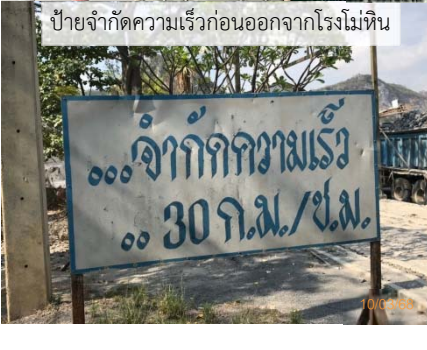
| มาตรการป้องกันและแก้ไขผลกระทบสิ่งแวดล้อม<br>และมาตรการติดตามตรวจสอบผลกระทบสิ่งแวดล้อม | ผลการปฏิบัติตามมาตรการ | ปัญหา อุปสรรคที่ไม่สามารถปฏิบัติ<br>ตามมาตรการและแนวทางแก้ไข | ภาพประกอบมาตรการ |
|---|---|---|---|
| <p>9.7 กำชับให้พนักงานขับรถที่ใช้เส้นทางเข้า-ออกโครงการ และเพิ่มความระมัดระวังเมื่อขับรถผ่านชุมชนที่อยู่ริมเส้นทางขนส่งแร่ พร้อมทั้งกำหนดหลักเกณฑ์ด้านความปลอดภัย สำหรับการขนส่งแร่ออกนอกพื้นที่โครงการ มาตรการที่สำคัญมีดังนี้</p> <ul style="list-style-type: none"> <li>- ใช้ผ้าใบปิดคลุมรถบรรทุกแร่ให้มิดชิดทุกครั้งก่อนการขนส่งแร่ออกนอกพื้นที่โครงการ</li> <li>- อบรมพนักงานขับรถบรรทุกแร่ให้ปฏิบัติตามกฎจราจรอย่างเคร่งครัด</li> </ul> | <ul style="list-style-type: none"> <li>- กำหนดให้รถบรรทุกแร่ทุกคันทำการปิดคลุมกระบะด้วยผ้าใบให้เรียบร้อยมิดชิด พร้อมทั้งจะต้องปิดฝากระบะข้างและฝากระบะท้าย รวมทั้งตรวจสอบไม่ให้มีร่องที่หินสามารถร่วงหล่นได้ก่อนขนส่งแร่ออกสู่แหล่งรับซื้อภายนอกทุกครั้ง และดำเนินการติดตั้งป้ายเตือนการใช้ผ้าใบปิดคลุมรถบรรทุกให้เรียบร้อยก่อนออกนอกพื้นที่โครงการทุกครั้ง เพื่อลดการฟุ้งกระจายของฝุ่นและการกระเด็นของเศษหิน</li> <li>- รถบรรทุกที่วิ่งบริเวณเส้นทางก่อนออกสู่ทางหลวงหมายเลข 1 เป็นรถของผู้รับซื้อหรือรถของผู้รับเหมาในการขนส่ง โครงการจึงได้ขอความร่วมมือให้คนขับรถใช้ความเร็วไม่เกิน 30 กม./ชม. พร้อมทั้งติดป้ายควบคุมความเร็วบริเวณก่อนออกจากโรงโม่หินของโครงการ</li> </ul> | - ไม่มี | <p>ป้ายเตือนให้ปิดคลุมผ้าใบ</p> <p>ป้ายจำกัดความเร็วก่อนออกจากโรงโม่หิน</p> |

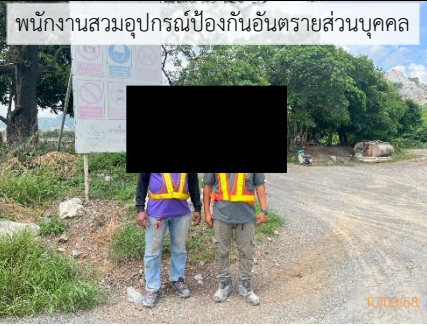
| มาตรการป้องกันและแก้ไขผลกระทบสิ่งแวดล้อม<br>และมาตรการติดตามตรวจสอบผลกระทบสิ่งแวดล้อม | ผลการปฏิบัติตามมาตรการ | ปัญหา อุปสรรคที่ไม่สามารถปฏิบัติ<br>ตามมาตรการและแนวทางแก้ไข | ภาพประกอบมาตรการ |
|---|---|---|---|
| <p>9.8 จัดให้มีอุปกรณ์ป้องกันอันตรายที่เหมาะสมกับสภาพงาน และมีจำนวนเพียงพอกับพนักงาน</p> | <p>- จัดให้มีอุปกรณ์ป้องกันอันตรายที่เหมาะสมกับสภาพงาน และมีจำนวนเพียงพอกับพนักงาน เช่น หน้ากากกรองฝุ่น รองเท้าหุ้มเหล็ก หมวกนิรภัย ปลีอกอุดหู หรือเครื่องครอบหู และแว่นนิรภัย เป็นต้น พร้อมทั้งกำชับให้พนักงานสวมใส่อุปกรณ์ป้องกันอันตรายส่วนบุคคลขณะปฏิบัติงานตามความเหมาะสมของสภาพงานแต่ละบุคคล</p> | - ไม่มี | <p>พนักงานสวมอุปกรณ์ป้องกันอันตรายส่วนบุคคล</p> |

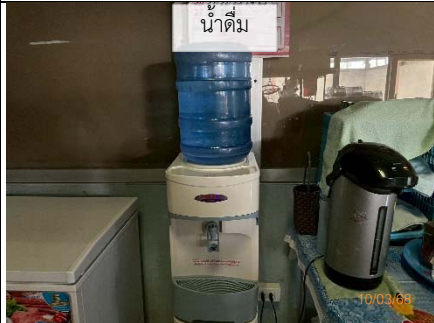
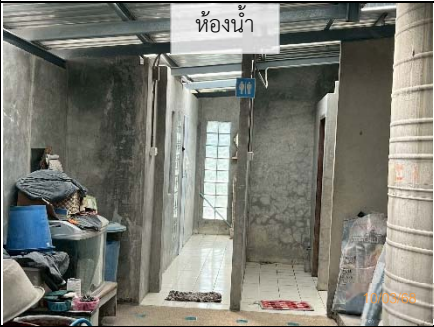
| มาตรการป้องกันและแก้ไขผลกระทบสิ่งแวดล้อม<br>และมาตรการติดตามตรวจสอบผลกระทบสิ่งแวดล้อม | ผลการปฏิบัติตามมาตรการ | ปัญหา อุปสรรคที่ไม่สามารถปฏิบัติ<br>ตามมาตรการและแนวทางแก้ไข | ภาพประกอบมาตรการ |
|---|---|---|---|
| 9.15 จัดให้มีน้ำดื่ม น้ำใช้ และห้องสุขาที่ถูกสุขลักษณะ<br>อย่างเพียงพอ | - โครงการจัดให้มีสุขาจำนวน 15 ห้อง ซึ่งเพียงพอต่อ<br>จำนวนพนักงานตามกฎหมายกระทรวงฉบับที่ 63 (พ.ศ.<br>2551) ออกตามความในพระราชบัญญัติควบคุมอาคาร<br>ประเภทโรงงานตามกฎหมายว่าด้วยโรงงานที่มีคนงาน<br>ชายตั้งแต่ 16 คน แต่ไม่เกิน 40 คน จะต้องมียุ้งถ่าย<br>อุจจาระและที่ถ่ายปัสสาวะ 2 ห้อง คนงานหญิงตั้งแต่ | - ไม่มี | |

| มาตรการป้องกันและแก้ไขผลกระทบสิ่งแวดล้อม<br>และมาตรการติดตามตรวจสอบผลกระทบสิ่งแวดล้อม | ผลการปฏิบัติตามมาตรการ | ปัญหา อุปสรรคที่ไม่สามารถปฏิบัติ<br>ตามมาตรการและแนวทางแก้ไข | ภาพประกอบมาตรการ |
|---|---|---|---|
| | 16 คน แต่ไม่เกิน 40 คน จะต้องมียุทธศาสตร์ 4<br>ห้อง<br>- จัดให้มีน้ำดื่ม น้ำใช้ แสงสว่างและส้วมที่ถูก<br>สุขลักษณะให้แก่คนงานในเขตเหมืองแร่ และเขตแต่ง<br>แร่ เป็นต้น | | |

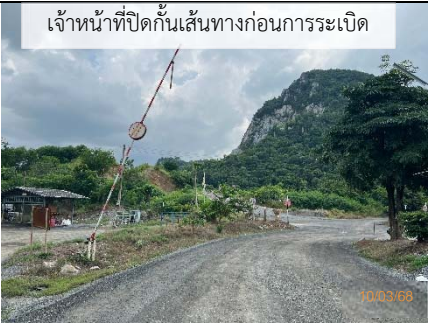
| มาตรการป้องกันและแก้ไขผลกระทบสิ่งแวดล้อม<br>และมาตรการติดตามตรวจสอบผลกระทบสิ่งแวดล้อม | ผลการปฏิบัติตามมาตรการ | ปัญหา อุปสรรคที่ไม่สามารถปฏิบัติ<br>ตามมาตรการและแนวทางแก้ไข | ภาพประกอบมาตรการ |
|---|---|---|---|
| 9.19 ก่อนทำการระเบิดทุกครั้งดำเนินการ ดังนี้ <ul style="list-style-type: none"> <li>- แจ้งให้คนงานทราบเพื่ออยู่ในที่ปลอดภัย</li> <li>- จัดให้มีพนักงานตรวจตราในรัศมี 100 ม.</li> <li>- ให้สัญญาณเตือนให้ได้ยินในรัศมี 500 ม.</li> <li>- จัดเจ้าหน้าที่ปิดกั้นเส้นทางด้านทิศเหนือและทิศใต้</li> </ul> ก่อนการระเบิด | - ก่อนการระเบิดทุกครั้งจะปฏิบัติตามมาตรการกำหนดเพื่อความปลอดภัยของพนักงานและผู้ที่เกี่ยวข้องผ่านไปมา โดยจัดให้มีพนักงานตรวจตราในรัศมี 100 ม. และปิดกั้นเส้นทาง พร้อมทั้งมีสัญญาณเตือนก่อนการระเบิด | - ไม่มี | เจ้าหน้าที่ปิดกั้นเส้นทางก่อนการระเบิด |

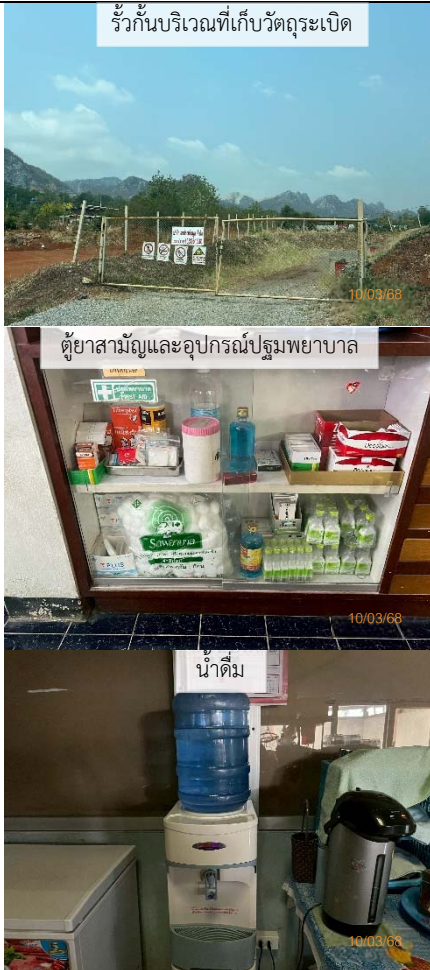
| มาตรการป้องกันและแก้ไขผลกระทบสิ่งแวดล้อม<br>และมาตรการติดตามตรวจสอบผลกระทบสิ่งแวดล้อม | ผลการปฏิบัติตามมาตรการ | ปัญหา อุปสรรคที่ไม่สามารถปฏิบัติตามมาตรการและแนวทางแก้ไข | ภาพประกอบมาตรการ |
|---|---|---|---|
| <p>9.22 จะปฏิบัติตามกฎกระทรวงฉบับที่ 9 (พ.ศ.2510) และกฎกระทรวงฉบับที่ 50 (พ.ศ.2525) ออกตามความในมาตรา 17 (6) แห่งพระราชบัญญัติแร่ พ.ศ.2510 ซึ่งแก้ไขเพิ่มเติมโดยพระราชบัญญัติแร่ (ฉบับที่ 2) พ.ศ.2516 ว่าด้วยการให้ความคุ้มครองแก่คนงานและความปลอดภัยแก่บุคคลภายนอกโดยเคร่งครัด</p> | <p>- จัดให้มีปัจจัยในการปฐมพยาบาล เพื่อช่วยเหลือคนงานได้ทันทีเมื่อประสบอันตรายหรือ เจ็บป่วย เมื่อมีอุบัติเหตุเกิดขึ้น เป็นเหตุให้บุคคลถึงแก่ความตาย หรือไม่สามารถทำงานได้ภายในสี่สิบแปดชั่วโมง หรือต้องหยุดประกอบการเกินสี่สิบแปดชั่วโมงและเหตุที่ทำให้ต้องหยุดประกอบการนั้นอาจทำให้เป็นภัยแก่คนงานหรือบุคคลภายนอก ให้ผู้ถือประทานบัตรรายงานต่อทรัพยากรธรณีประจำท้องที่ภายในเจ็ดสิบสองชั่วโมง นับแต่เวลาที่เกิดอุบัติเหตุ แต่ถ้าการที่ไม่สามารถทำงานได้หรือต้องหยุดประกอบการดังกล่าวไม่เกินสี่สิบชั่วโมง ให้รายงานไว้ในรายงานประจำเดือนตามแบบพิมพ์ที่กรมทรัพยากรธรณีกำหนดภายในวันที่ห้าของเดือนถัดไป”</p> <p>- จัดให้มีน้ำดื่ม น้ำใช้ แสงสว่างและส้วมที่ถูกสุขลักษณะให้แก่คนงานในเขตเหมืองแร่ และโรงโม่หิน เป็นต้น</p> <p>- ดำเนินการตามมาตรการกำหนดอย่างเคร่งครัด</p> | <p>- เนื่องจากพระราชบัญญัติแร่ จาก พ.ศ.2510 ได้ถูกยกเลิกตามมาตรา 3 (1) เป็นพระราชบัญญัติแร่ พ.ศ.2560 การดำเนินงานของโครงการ จะปฏิบัติตามกฎกระทรวง ออกตามความในพ.ร.บ.แร่ พ.ศ.2560 อนุบัญญัติและประกาศที่เกี่ยวข้องว่าด้วยการให้ความคุ้มครองแก่คนงาน และบุคคลภายนอก โดยเคร่งครัด</p> | |
