ผลการดำเนินการตามมาตรการป้องกันและแก้ไขผลกระทบสิ่งแวดล้อม
และมาตรการตรวจสอบผลกระทบสิ่งแวดล้อม

ผลการดำเนินการตามมาตรการป้องกันและแก้ไขผลกระทบสิ่งแวดล้อมของโครงการในระยะดำเนินการ

รายงานผลการปฏิบัติตามมาตรการป้องกันและแก้ไขผลกระทบสิ่งแวดล้อมและมาตรการติดตามตรวจสอบคุณภาพสิ่งแวดล้อม
โครงการ ดิ ยูนิตี้ ปาตอง (The Unity Patong)
ระยะดำเนินการ ระหว่างเดือนกรกฎาคม - มิถุนายน 2568

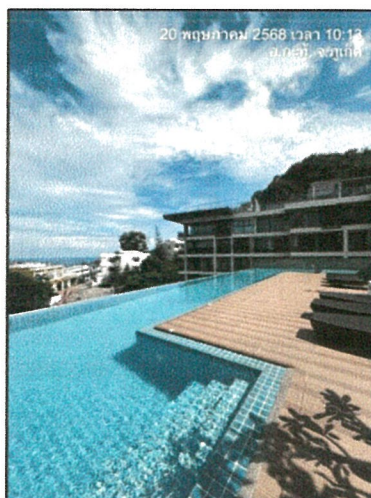
6. อาชีวอนามัยและความปลอดภัย (1) ตรวจสอบปริมาณคลอรีนคงเหลือและค่าความเป็นกรด-ด่างในสระว่ายน้ำ น้ำ ทุก 1 ชั่วโมง ตลอดเวลาเปิดให้บริการ (2) ตรวจสอบคุณภาพน้ำทางชีววิทยา ในสระว่ายน้ำ เดือนละ 1 ครั้ง	- โครงการได้มอบหมายให้ช่างตรวจปริมาณคลอรีนคงเหลือ และค่าความเป็นกรด-ด่างในสระว่ายน้ำ น้ำ ทุก 1 ชั่วโมง ตลอดเวลาเปิดให้บริการ - โครงการว่าจ้างบริษัทเอกชน (บริษัท บีเค เนเจอร์ ทอริส จำกัด) เข้ามาเก็บตัวอย่างน้ำและนำไปตรวจวิเคราะห์คุณภาพ น้ำทางชีววิทยา ในสระว่ายน้ำเป็นประจำทุกเดือน	-	รูปภาพที่ 2.17 สระว่ายน้ำ รูปภาพที่ 2.23 การตรวจสอบคุณภาพน้ำสระว่ายน้ำประจำวัน เอกสารแนบที่ 9 รายงานการดูแลสระ ว่ายน้ำ เอกสารแนบที่ 4 ผลการตรวจติดตาม คุณภาพสิ่งแวดล้อม และแบบบันทึก ทส.1 และทส. 2
