TERRA RESIDENCE II (เทอร์รา เรสซิเดนซ์ 2)

รายงานผลการปฏิบัติตามมาตรการป้องกัน และแก้ไขผลกระทบสิ่งแวดล้อม และมาตรการติดตามตรวจสอบผลกระทบสิ่งแวดล้อม (ระยะก่อสร้าง)

(รอบเดือนมกราคม-มิถุนายน พ.ศ.2568) / ๐ ๑ ๒ ๓ ๔ ๕ ๖ ๗ ๘ ๙

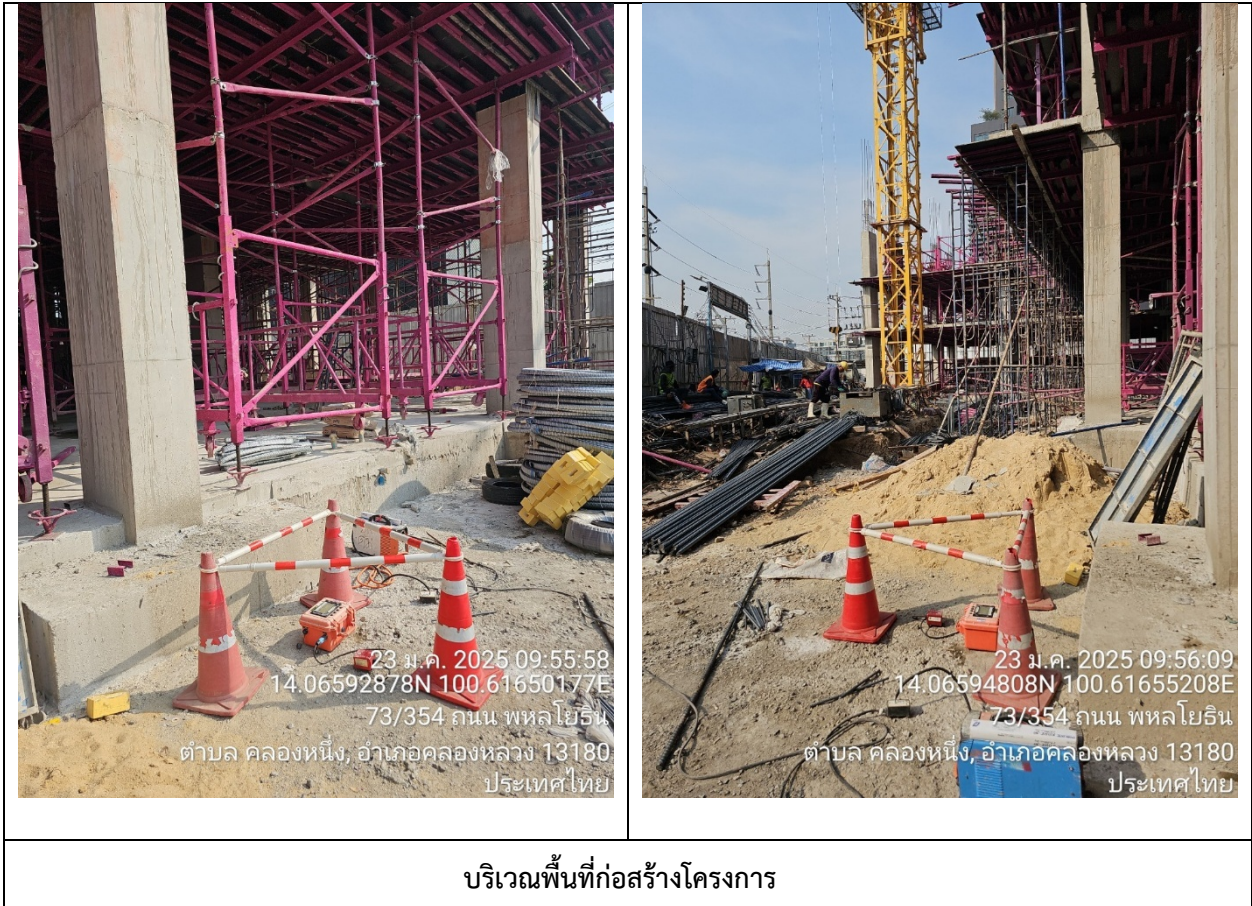
รูปที่ 3.3-2 การติดตั้งเครื่องตรวจวัดความสั่นสะเทือน

มาตรการได้กำหนดให้โครงการตรวจวัดความสั่นสะเทือน โดยการตรวจวัด ความเร็วอนุภาคสูงสุด (Peak Particle Velocity) ด้วย เครื่องมือวัดค่าความสั่นสะเทือน (Vibration Meter) ในบริเวณพื้นที่ก่อสร้างโครงการ จำนวน 1 จุด โดยตรวจวัดทุกวันที่มีทำเสาเข็ม และรายงานผลทุกสัปดาห์ในช่วงงานฐานราก หลังจากนั้นตรวจวัดทุกเดือนตลอดระยะเวลาก่อสร้าง สำหรับจุดติดตั้งเครื่องตรวจวัดความสั่นสะเทือนการตรวจวัดความสั่นสะเทือนดังแสดงในรูปที่ 3.3-1 และการตรวจวัดความสั่นสะเทือนแสดงดังรูปที่ 3.3-2
