บทที่ 1
บทนำ

1.1 ความเป็นมาของการจัดทำรายงาน

| 1. ชื่อโครงการ | โครงการทำเหมืองชนิดแร่หินอุตสาหกรรมชนิดหินปูน เพื่ออุตสาหกรรมก่อสร้าง แร่หินอุตสาหกรรมชนิดหินแอนดีไซต์ เพื่ออุตสาหกรรมก่อสร้างของบริษัท สยามสโตน แอ็กกริเกรท จำกัด ประทานบัตรที่ 31264/16351
| 2. สถานที่ตั้ง | หมู่ที่ 1 ตำบลแม่โป่ง อำเภอดอยสะเก็ด จังหวัดเชียงใหม่ |

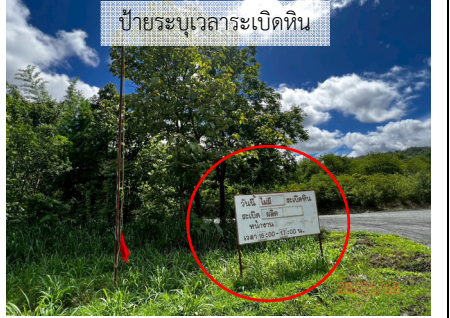
- กำหนดให้รถบรรทุกจะต้องใช้ผ้าใบปิดคลุมแร่ ก่อนขนย้ายออกนอกโครงการ พร้อมทั้งมีป้าย เตือนให้ปิดคลุมผ้าใบรถบรรทุก		
3. เสี่ยง ความสั่นสะเทือน และหินปลิว 3.1 ให้ใช้วัตถุระเบิดที่เหมาะสมภายใต้การออกแบบและ ควบคุมโดยวิศวกรประจำเหมือง โดยระเบิดหินวันละ 1 ครั้ง ในเวลา 16.00-17.00 น. ใช้ปริมาณวัตถุระเบิด สูงสุดไม่เกิน 129 กก./จังหวัดง่วง (3 รู/จังหวัดง่วง) ให้มี ระยะอัดตัว (stemming) ไม่น้อยกว่า 3 ม. ในกรณีที่มี เหตุจำเป็นจะต้องเลื่อนเวลาระเบิดให้แจ้งหน่วยงาน ท้องถิ่นล่วงหน้าอย่างน้อย 1 วัน ได้แก่ ผู้ใหญ่บ้าน เทศบาลตำบลแม่โป่ง และสถานีตำรวจภูธรในท้องที่ รับทราบ	- การทำเหมืองของโครงการอยู่ภายใต้การควบคุม ของวิศวกรควบคุมการทำเหมือง ซึ่งเป็นผู้ควบคุม การออกแบบการระเบิดในแต่ละครั้งตามหลัก วิชาการอย่างเคร่งครัด - กำหนดให้ทำการระเบิดวันละ 1 ครั้ง ในช่วง เวลา 16.00-17.00 น. เท่านั้น - ควบคุมปริมาณการใช้วัตถุระเบิดให้ไม่เกิน 129 กก./จังหวัดง่วง และให้มีระยะอัดตัวไม่น้อยกว่า 3 ม. ทั้งนี้ได้จัดทำรายงานแผนการใช้วัตถุระเบิด ในการทำเหมือง โดยแผนการใช้วัตถุระเบิดในการ ทำเหมืองนำเสนอต่อเอกสารแนบ 5 - หากทางโครงการมีความจำเป็นต้อง เปลี่ยนแปลงเวลาในการระเบิด ทางโครงการ จะแจ้งต่อผู้ใหญ่ บ้านเทศบาลตำบลแม่โป่ง และ สถานีตำรวจภูธรในท้องที่ให้ทราบล่วงหน้าตาม มาตรการกำหนด	- ไม่มี

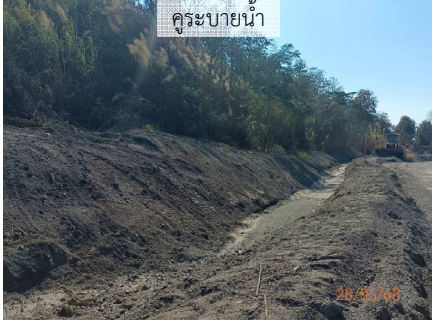
4.3 ให้หมั่นตรวจสอบความมั่นคงแข็งแรงของคันทำนบอย่างสม่ำเสมอ พร้อมทั้งดูแลต้นไม้ให้สามารถเจริญเติบโตได้ดี	- ตรวจสอบคันทำนบให้มีความมั่นคงแข็งแรงอยู่เสมอ พร้อมทั้งดูแลแนวต้นไม้บนคันทำนบดินให้มีการเจริญเติบโตที่ดี	- ไม่มี

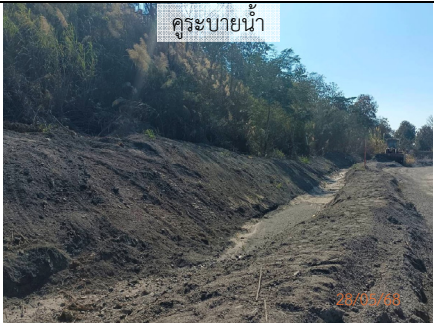
5.2 นำเปลือกดินที่ได้จากการทำเหมืองไปปรับปรุงถนน ลำเลียงภายในโครงการ ปรับปรุงคันทำนบดิน และฟื้นฟู สภาพพื้นที่เพื่อลดผลกระทบด้านทรัพยากรดินและการชะ ล้างพังทลาย	- โครงการนำเปลือกดินที่ได้จากการเปิดทำเหมือง ไปจัดสร้างคันทำนบดิน ปรับสภาพหน้าเหมือง และปรับปรุงเส้นทางลำเลียงภายในพื้นที่โครงการ พร้อมทั้งดูแลให้มีสภาพการใช้งานที่ดีเสมอ เพื่อ ลดผลกระทบด้านทรัพยากรดินและการชะล้าง พังทลายของหน้าดิน	- ไม่มี

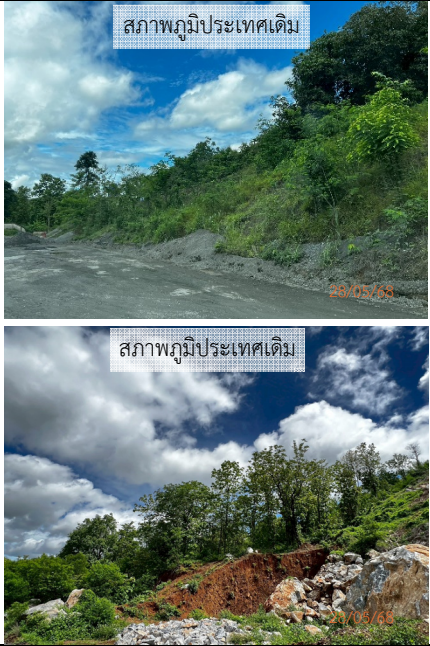
มาตรการป้องกันและแก้ไขผลกระทบสิ่งแวดล้อม และมาตรการติดตามตรวจสอบผลกระทบสิ่งแวดล้อม	ผลการปฏิบัติตามมาตรการ	ปัญหา อุปสรรค ที่ไม่สามารถปฏิบัติตามมาตรการและแนวทางแก้ไข	ภาพประกอบมาตรการ
5.3 พื้นที่ที่ไม่มีกิจกรรมการทำเหมืองและกิจกรรมที่เกี่ยวข้องให้รักษาสภาพภูมิประเทศเดิมไว้ ปลุกต้นไม้เสริมให้หนาแน่นยิ่งขึ้น โดยเน้นพันธุ์ไม้ท้องถิ่นเป็นหลัก และเป็นกล้าไม้ที่มีอายุมากกว่า 1 ปี	- ทางโครงการได้รักษาสภาพภูมิประเทศเดิมบริเวณพื้นที่ที่เว้นจากการทำเหมือง โดยทำการปลุกต้นไม้เพิ่มเติม เช่น อินทนิลน้ำ ไม้ ประดู่ และ เหลืองอินเดีย เป็นต้น สำหรับพื้นที่ที่ไม่มีกิจกรรมการทำเหมือง โครงการได้ปล่อยให้พืชธรรมชาติขึ้นปกคลุม และดูแลให้มีการเจริญเติบโตที่ดี	- ไม่มี

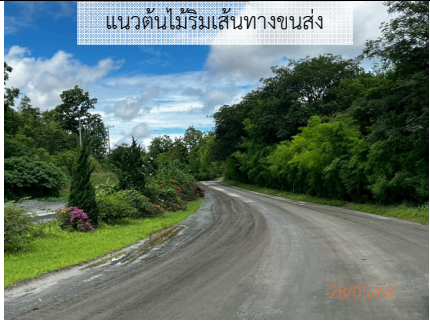
5.5 การปลูกต้นไม้บนคันทำนบกั้นดิน และด้านข้างสองฝั่ง ของคันทำนบกั้นดิน รวม 3 แถว รวมทั้ง “การฟื้นฟูพื้นที่ ภายหลังการทำเหมืองโดยการปลูกไม้ท้องถิ่น” ส่วนพื้นที่ที่ ไม่มีกิจกรรมการทำเหมืองและกิจกรรมที่เกี่ยวข้องให้รักษา สภาพภูมิประเทศเดิมไว้และปลูกต้นไม้เพิ่มเติมหากพบ ต้นไม้ล้มตายลง โดยต้องเป็นกล้าไม้ค้ำปีที่มีอายุมากกว่า 1 ปี พันธุ์ไม้ที่ปลูกใช้ต้นไม้เดิมที่ทำการปลูกมาแล้วและ เติบโตได้ดี หรือไม้ทรงสูง (ยกเว้น ต้นยูคาลิปตัส และ กระถิน) ได้แก่ อินทนิล ประดู่ หว้า เหลืองอินเดีย อโศก อินเดีย สนประดิพัทธ์ และฉำฉา และพันธุ์ไม้ท้องถิ่นหรือ พันธุ์ไม้โตเร็วทำการปลูกในลักษณะ 3 ชั้นเรือนยอด โดย เรือนยอดชั้นสูงสุด ได้แก่ ประดู่ แดง และสัก และเรือน ยอดชั้นรอง ได้แก่ มะกอกเกลื้อน รั้ง และอ้อยช้าง และ เรือนยอดชั้นล่าง ได้แก่ ตีนนก ยอป่า และตะเคียนหนู และพิจารณาพรรณไม้ผลเพิ่มเติม ได้แก่ ต้นตะขบ หว้า และไทร เป็นต้น ส่วนไม้พื้นล่างที่นำมาฟื้นฟู คือ หญ้าแฝก และกระดุมทอง	- บริเวณพื้นที่ที่ไม่มีกิจกรรมการทำเหมืองหรือ กิจกรรมที่เกี่ยวข้องกับการทำเหมืองจะรักษา สภาพภูมิประเทศเดิมไว้ และมีการปลูกต้นไม้ เพิ่มเติมในบริเวณที่สามารถดำเนินการได้ตาม ความเหมาะสมของพื้นที่และปลูกเพิ่มเติมหาก พบว่าต้นไม้ล้มตายลง ได้แก่ อินทนิลน้ำ ไม้ ประดู่ และเหลืองอินเดีย และปลูกหญ้าแฝก บริเวณขอบ ชั้นบันไดกันดินสไลด์ พร้อมทั้งดูแลให้มีการ เจริญเติบโตที่ดี	- ไม่มี	<div>แนวต้นไม้ริมเส้นทางขนส่ง</div>

<div>แนวต้นไม้บริเวณพื้นที่เว้นการทำเหมือง</div>   <div>แนวต้นไม้บริเวณพื้นที่เว้นการทำเหมือง</div>

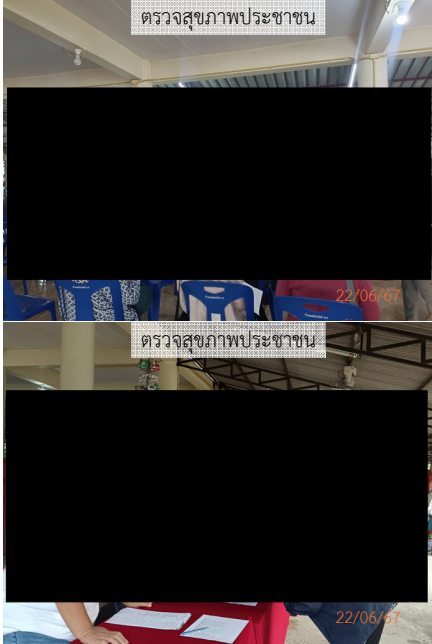
10.10 ให้สนับสนุนกิจกรรมส่งเสริมสุขภาพ กิจกรรมเฝ้าระวังสุขภาพของประชาชนในชุมชน โดยประสานงานร่วมกับหน่วยงานสาธารณสุขในท้องถิ่น เช่น การอบรมการตรวจสุขภาพ เป็นต้น	- มีการสนับสนุนกิจกรรมด้านการส่งเสริมสุขภาพของประชาชนในชุมชน โดยจัดกิจกรรมการตรวจสุขภาพให้แก่ประชาชนในพื้นที่	- ไม่มี

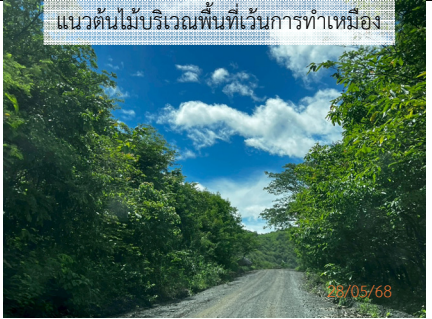
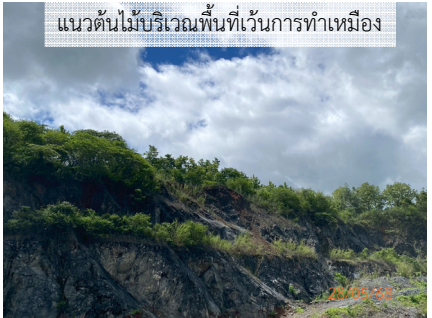
มาตรการป้องกันและแก้ไขผลกระทบสิ่งแวดล้อม และมาตรการติดตามตรวจสอบผลกระทบสิ่งแวดล้อม	ผลการปฏิบัติตามมาตรการ	ปัญหา อุปสรรค ที่ไม่สามารถปฏิบัติตามมาตรการและแนวทางแก้ไข	ภาพประกอบมาตรการ
11.3 ปฏิบัติตามแผนฟื้นฟูพื้นที่จากการทำเหมืองแร่ในแต่ละช่วงป้อย่างเคร่งครัด	- ดำเนินการฟื้นฟูพื้นที่ที่ผ่านการทำเหมืองตามแผนการฟื้นฟูที่ได้เสนอไว้ในรายงานประเมินผลกระทบสิ่งแวดล้อมของโครงการ	- ไม่มี	-
11.4 บำรุงรักษาดันไม้ในบริเวณพื้นที่เว้นการทำเหมืองและบริเวณที่ได้ทำการฟื้นฟูในช่วงที่ผ่านมาให้มีการเจริญเติบโตที่ดีและปลูกต้นไม้เพิ่มเติม หากพบว่าต้นไม้ล้มตาย	- บริเวณพื้นที่เว้นการทำเหมืองและบริเวณพื้นที่ที่ได้ทำการฟื้นฟูในช่วงที่ผ่านมา ได้ดำเนินการปลูกดันไม้เพิ่มเติมและดูแลรักษาสภาพพื้นที่ดังกล่าวให้มีการเจริญเติบโตที่ดี	- ไม่มี
