บทที่ 1  
บทนำ

## 1.1 ความเป็นมาของการจัดทำรายงาน

1. ชื่อโครงการ โครงการทำเหมืองแร่ชนิดแร่หินอุตสาหกรรมชนิดหินแกรนิต เพื่ออุตสาหกรรมก่อสร้าง ของบริษัท สยามสโตน แอ็กกริเกรท จำกัด ประทานบัตรที่ 33182/15788  
ชื่อเดิมโครงการก่อนมีการเปลี่ยนแปลง : โครงการเหมืองแร่หินอุตสาหกรรมชนิดหินแกรนิต เพื่ออุตสาหกรรมก่อสร้าง ของบริษัท โรงโมไทย จำกัด คำขอประทานบัตรที่ 2/2549
2. สถานที่ตั้ง หมู่ที่ 3 ตำบลคลองกิว อำเภอบ้านบึง จังหวัดชลบุรี
3. ชื่อเจ้าของโครงการ บริษัท สยามสโตน แอ็กกริเกรท จำกัด
4. สถานที่ติดต่อ 142/7-8 หมู่ 3 ถนนบ้านบึง-บ้านค่าย ตำบลคลองกิว อำเภอบ้านบึง จังหวัดชลบุรี 20220 โทรศัพท์ : 0-2821-6655  
E-mail: rapeepan@siamstone.co.th
5. จัดทำโดย บริษัท เอ บี อี เอ็น เอ็นจิเนียริง คอนซัลแตนท์ จำกัด

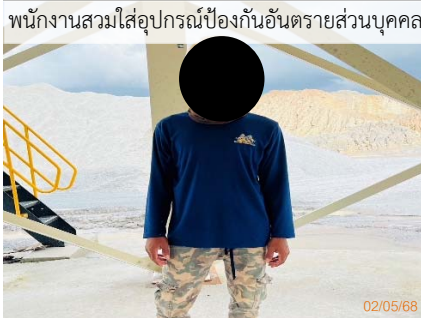
5) จัดให้มีอุปกรณ์ป้องกันภัยส่วนบุคคลที่เหมาะสม สำหรับคนงาน เช่น หมวกกันน็อก รองเท้านิรภัย หน้ากาก ป้องกันฝุ่น เป็นต้น จัดทำระเบียบข้อบังคับที่จะนำมาใช้เพื่อ ลดอุบัติเหตุอย่างเคร่งครัด	- จัดหาอุปกรณ์ป้องกันอันตรายส่วนบุคคล ได้แก่ หมวกนิรภัย รองเท้านิรภัย หน้ากาก ป้องกันฝุ่น และ ให้คนงานสวมใส่ตามลักษณะ งาน พร้อมทั้งติดป้ายเตือนให้สวมใส่อุปกรณ์ทุก ครั้งที่ปฏิบัติงาน	- ไม่มี	พนักงานสวมใส่อุปกรณ์ป้องกันอันตรายส่วนบุคคล

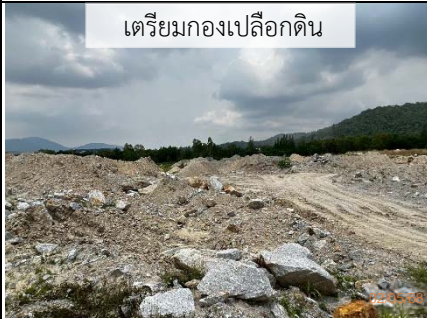
3. จัดเตรียมพื้นที่กองเก็บเปลือกดินและเศษหินให้มีขนาดและตำแหน่งตามที่แผนผังโครงการทำเหมืองกำหนด โดยให้เก็บกองเป็นชั้น ความสูงไม่เกินชั้นละ 5 ม. ควบคุมความลาดชันรวมไม่เกิน 34 องศา พร้อมทั้งจัดให้มีคันทำนบดินร่วมกับคุระบายน้ำเพื่อเบี่ยงเบนทางน้ำฝนชะล้างผ่านพื้นที่กองเก็บเปลือกดินและเศษหินให้ไหลลงสู่บ่อดักตะกอนตามที่ระบุไว้ในแผนผังโครงการทำเหมือง	- จัดเตรียมพื้นที่กองเก็บเปลือกดินและเศษหินมีขนาดและตำแหน่งตามที่แผนผังโครงการทำเหมืองกำหนด โดยเก็บกองเป็นชั้น ความสูงไม่เกินชั้นละ 5 ม. ควบคุมความลาดชันรวมไม่เกิน 34 องศา พร้อมทั้งจัดให้มีคันทำนบดินร่วมกับคุระบายน้ำเพื่อเบี่ยงเบนทางน้ำฝนชะล้างผ่านพื้นที่กองเก็บเปลือกดิน และเศษหินให้ไหลลงสู่บ่อดักตะกอนตามที่ระบุไว้ในแผนผังโครงการทำเหมือง	- ไม่มี	เตรียมกองเปลือกดิน

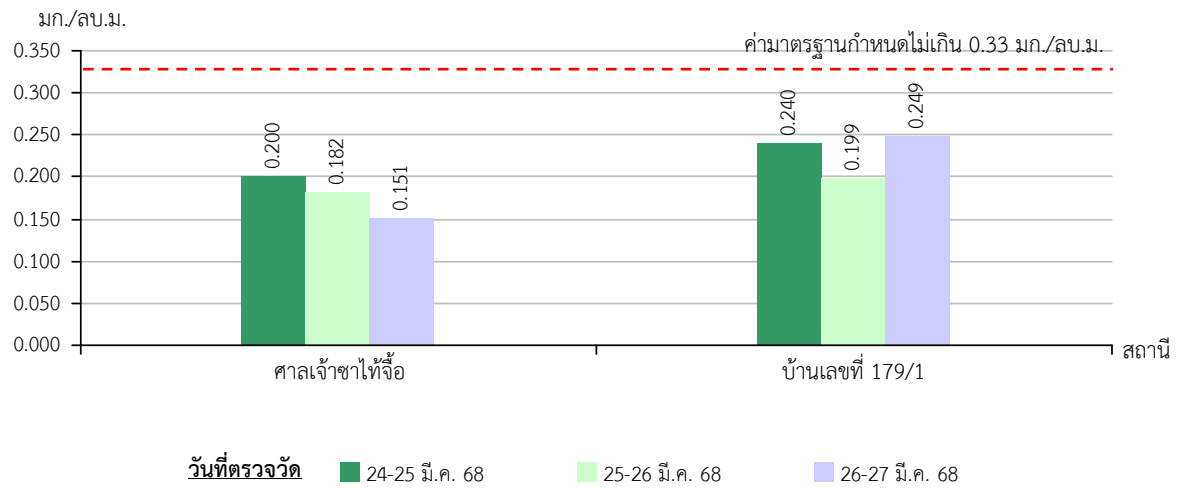
จากผลการตรวจวัดคุณภาพอากาศ จำนวน 2 สถานี ระหว่างวันที่ 24-27 มีนาคม 2568 พบว่า ฝุ่นละอองรวม และฝุ่นละอองขนาดเล็กไม่เกิน 10 ไมครอนของทั้ง 2 สถานี มีค่าอยู่ในเกณฑ์มาตรฐานตามประกาศ คณะกรรมการสิ่งแวดล้อมแห่งชาติ ฉบับที่ 24 (พ.ศ.2547) เรื่อง กำหนดมาตรฐานคุณภาพอากาศในบรรยากาศ โดยทั่วไป ที่กำหนดค่ามาตรฐานฝุ่นละอองรวม และฝุ่นละอองขนาดเล็กไม่เกิน 10 ไมครอน ไว้ไม่เกิน 0.33 มก./ลบ.ม. และ 0.12 มก./ลบ.ม. ตามลำดับ
