บทที่ 1
บทนำ

ปัจจุบันโครงการอยู่ในระยะดำเนินการ และบริษัท ทีเอส แฟมมิลี่ กรุ๊ป จำกัด ในฐานะเจ้าของโครงการ ได้มอบหมายให้บริษัท เอ บี อี เอ็น เอ็นจิเนียริง คอนซัลแตนท์ จำกัด จัดทำรายงานผลการปฏิบัติตามมาตรการ ป้องกันและแก้ไขผลกระทบสิ่งแวดล้อม และมาตรการติดตามตรวจสอบผลกระทบสิ่งแวดล้อม ในระยะดำเนินการของโครงการ

รูปที่ 1.1-1

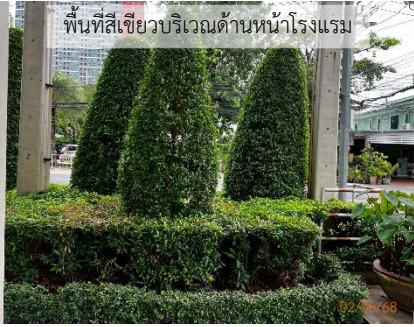
1.2 คุณภาพอากาศ 1) จัดให้มีพื้นที่สีเขียวตามแนวรั้วโครงการ เพื่อเป็นแนวกำบังความร้อนจากเครื่องปรับอากาศและเพื่อช่วยลดคาร์บอนมอนนอกไซด์	- โครงการจัดให้มีพื้นที่สีเขียวตามแนวรั้วโดยรอบโครงการ เพื่อเป็นแนวกำบังความร้อนจากเครื่องปรับอากาศและเพื่อช่วยลดคาร์บอนมอนนอกไซด์	- ไม่มี

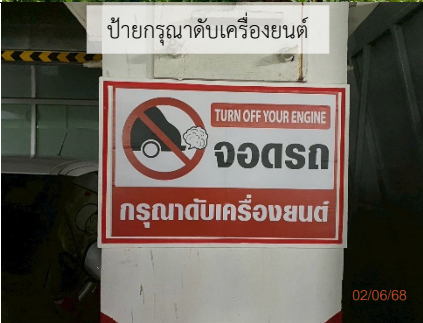
<p>ป้ายจำกัดความเร็ว</p>
2) ทำป้ายประกาศให้ดับเครื่องยนต์ทันทีเมื่อจอดรถ	- ติดตั้งป้ายให้ดับเครื่องยนต์ขณะจอดรถ	- ไม่มี

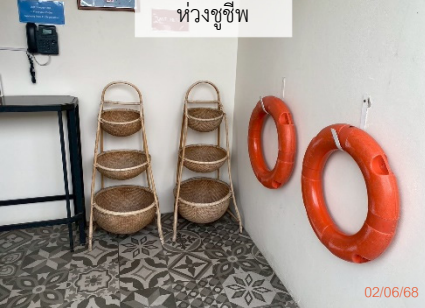
<p>02/06/68</p> <p>ท่วงชูชีพ</p>

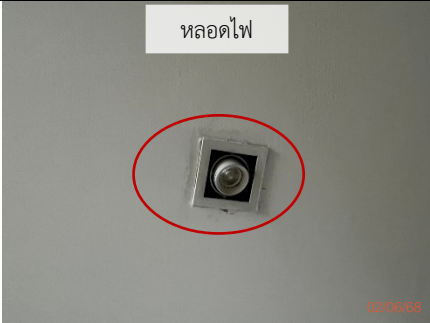
2) เลือกใช้ผลิตภัณฑ์ชนิดประหยัดพลังงาน (หลอดคอมแพคฟลูออเรสเซนต์ หรือหลอดตะเกียบหลอดฟอมจอมประหยัด) ที่มีอายุการใช้งานยาวนานบริเวณพื้นที่พักอาศัย และหลอดไฟที่มีกำลังการส่องสว่างสูงแต่ใช้วัตต์ต่ำ สำหรับพื้นที่ส่วนกลาง หรือพื้นที่ที่จำเป็นจะต้องเปิดไฟทิ้งไว้ตลอดทั้งวัน อีกทั้งมีป้ายรณรงค์ให้ประหยัดไฟ	- โครงการเลือกใช้หลอดไฟคอมแพคฟลูออเรสเซนต์ บริเวณพื้นที่ส่วนกลาง และพื้นที่พักอาศัยหรือพื้นที่ที่จำเป็นต้องเปิดไฟทิ้งไว้ตลอดทั้งวัน อีกทั้งมีป้ายรณรงค์ให้ประหยัดไฟ	- ไม่มี	<p>หลอดไฟ</p>

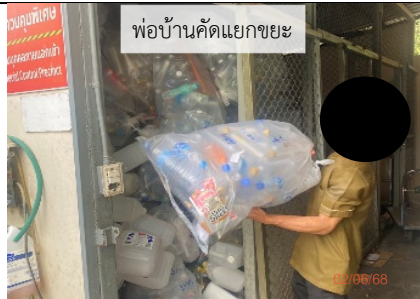
4) ให้แม่บ้านเก็บขนและคัดแยกขยะจากถังขยะในแต่ ละชั้นทุกวัน และทำความสะอาดที่พักขยะรวมทุกครั้งทีเก็บ ขน	- โครงการจัดให้แม่บ้านทำการเก็บขนและ คัดแยกขยะจากถังขยะในแต่ละชั้นทุกวัน หลังจากการเก็บขนเจ้าหน้าที่เขตสวนหลวง จะทำการล้างทำความสะอาดห้องพักขยะ รวมให้ทุกครั้ง	- ไม่มี

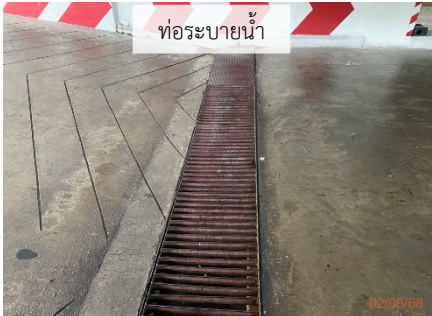
3.1 การระบายน้ำ และการป้องกันน้ำท่วม 1) ควบคุมการระบายน้ำออกจากโครงการด้วยท่อ ระบายน้ำ คสล.ขนาดเส้นผ่านศูนย์กลาง 0.6 ม. บริเวณรอบ พื้นที่อาคารโครงการ และท่อระบายน้ำ คสล. ขนาดเส้นผ่าน ศูนย์กลาง 0.5 ม. บริเวณพื้นที่จอดรถยนต์ A, B เพื่อระบาย ออกสู่ท่อระบายน้ำสาธารณะบนถนนรามคำแหงและถนน ซอยรามคำแหง 5	- โครงการได้ควบคุมการระบายน้ำ ออกจาก โครงการด้วยท่อระบายน้ำ บริเวณรอบพื้นที่ โครงการ และท่อระบายน้ำ บริเวณพื้นที่จอด รถยนต์ A, B เพื่อระบายออกสู่ท่อระบายน้ำ สาธารณะบนถนนรามคำแหงและถนนซอย รามคำแหง 5	ไม่มี

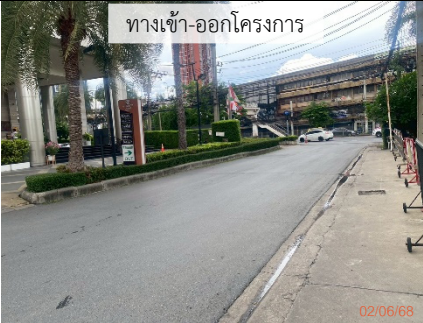
7) บริเวณทางเข้า-ออกโครงการจะต้องไม่มีสิ่งกีดขวางที่จะบดบังทัศนวิสัยในการมองเห็นของผู้ขับขี่และจัดให้มีการตีเส้นจราจรให้ชัดเจน	- บริเวณทางเข้า-ออกโครงการไม่มีสิ่งกีดขวางใดๆ บดบังทัศนวิสัยในการมองเห็น	- ไม่มี

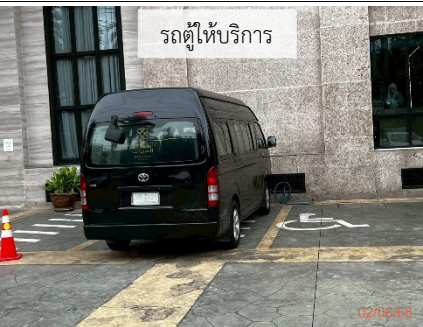
9) ในกรณีที่มีการใช้บริการของรถบัสทางโครงการได้กำหนดให้รถบัสจอดรับ-ส่ง ผู้มาใช้บริการ ณ บริเวณจุดจอดรถรับ-ส่งชั่วคราวที่ทางโครงการได้จัดไว้ให้ ก่อนเคลื่อนย้ายไปยังที่จอดรถบัสบริเวณลานจอดรถยนต์ B ซึ่งเป็นพื้นที่สำคัญจอดรถบัสโดยเฉพาะจำนวน 3 คัน โดยจะให้เจ้าหน้าที่รักษาความปลอดภัยคอยกำกับดูแลและมีเจ้าหน้าที่รักษาความปลอดภัยคอยดูแลในการนำรถเข้าจอดเป็นพิเศษ	- โครงการได้กำหนดจุดบริการรับ-ส่งชั่วคราวสำหรับผู้มาใช้บริการโดยรถบัสจำนวน 3 คัน ที่จุดจอดรถบริเวณลานจอดรถยนต์ A ก่อนเคลื่อนย้ายไปยังที่จอดรถบัส บริเวณลานจอดรถยนต์ B นอกจากนี้มีบริการรถตู้จำนวน 2 คัน โดยจะมีเจ้าหน้าที่รักษาความปลอดภัยคอยดูแลในการนำรถเข้าจอด	- ไม่มี

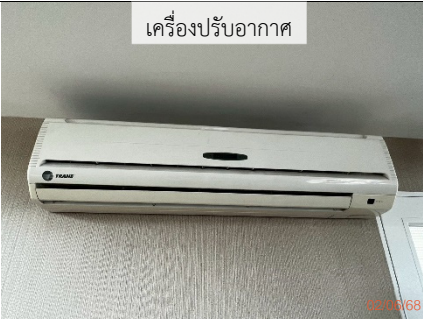
1.3) เจ้าของโครงการต้องเลือกใช้เครื่องปรับอากาศที่มีฉลากประหยัดไฟ และต้องไม่มีสาร CFCs เป็นส่วนประกอบ	- โครงการเลือกใช้เครื่องปรับอากาศที่มีฉลากประหยัดไฟและไม่มีสาร CFCs เป็นส่วนประกอบ	- ไม่มี	<div>เครื่องปรับอากาศ</div>

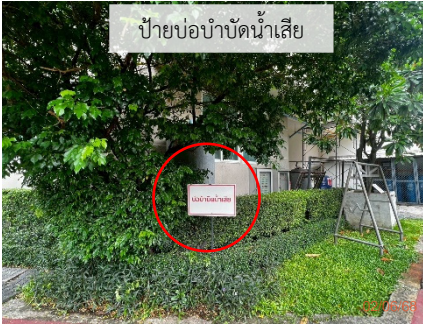
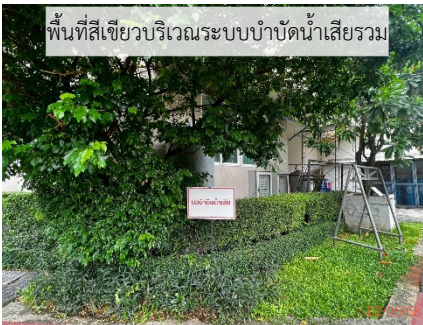
3.12) จัดให้มีการสำรวจเครื่องเติมอากาศในระบบบำบัดน้ำเสีย อีก 1 ชุด ไว้ในห้องสำนักงาน เพื่อใช้เปลี่ยนเครื่องเติมอากาศที่เสียหายทันที โดยไม่ต้องมีการพักเดินระบบนาน จนทำให้เกิดปัญหาน้ำเสียที่ไม่ได้บำบัดระบายลงสู่ระบายน้ำสาธารณะ	- โครงการจัดให้มีการสำรวจเครื่องเติมอากาศในระบบบำบัดน้ำเสีย 1 ชุด	- ไม่มี	-
3.13) จัดให้มีพื้นที่สีเขียวบริเวณใกล้กับระบบบำบัดน้ำเสียรวมของโครงการ เพื่อช่วยดูดซับและป้องกันกลิ่นอันไม่พึงประสงค์ต่อผู้มาใช้บริการภายในโครงการ	- โครงการจัดให้มีพื้นที่สีเขียวบริเวณโดยรอบระบบบำบัดน้ำเสียรวมของโครงการ เพื่อช่วยดูดซับและป้องกันกลิ่น	- ไม่มี

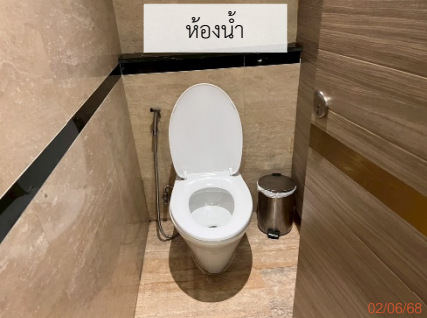
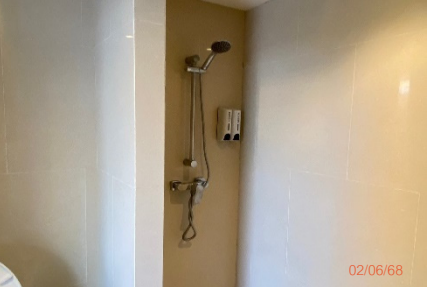
มาตรการป้องกันและแก้ไขผลกระทบสิ่งแวดล้อม และมาตรการติดตามตรวจสอบผลกระทบสิ่งแวดล้อม	ผลการปฏิบัติตามมาตรการ	ปัญหา อุปสรรค ที่ไม่สามารถปฏิบัติตามมาตรการ และแนวทางแก้ไข	ภาพประกอบมาตรการ
2. ดูแลความสะอาดของห้องน้ำ ห้องส้วม ทุกวัน ตลอดระยะเวลาเปิดดำเนินการ	- โครงการจัดให้มีแม่บ้านทำความสะอาด ห้องน้ำห้องส้วม ทุกวันตลอดระยะเวลาเปิด ดำเนินการ	- ไม่มี

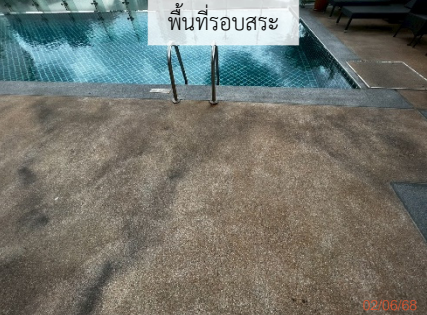
3. ดูแลพื้นที่รอบสระว่ายน้ำให้มีตะไคร่น้ำ ตรวจสอบทุกสัปดาห์ ตลอดระยะเวลาเปิดดำเนินการ	- โครงการจัดให้มีเจ้าหน้าที่ตรวจสอบดูแล พื้นที่รอบสระว่ายน้ำไม่ให้มีตะไคร่น้ำ ตรวจสอบทุกสัปดาห์ตลอดระยะเวลาเปิด ดำเนินการ	- ไม่มี

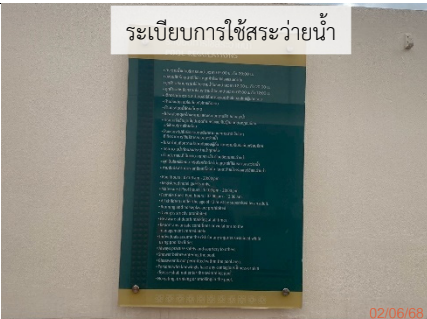
2. จัดให้มีป้ายแสดงข้อปฏิบัติสำหรับผู้ใช้บริการ ติดไว้บริเวณสระว่ายน้ำให้มองเห็นชัดเจน	- โครงการจัดให้มีป้ายแสดงข้อปฏิบัติสำหรับผู้ใช้บริการติดไว้บริเวณสระว่ายน้ำ	- ไม่มี

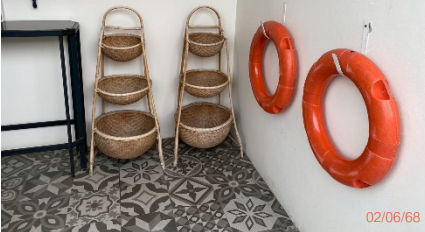
<p>02/06/68</p> <p>ห่วงช่วยชีวิต</p>

<p>02/06/68</p>
<p>4. มีอุปกรณ์ช่วยชีวิตประจำสระว่ายน้ำพร้อมทั้งมีการฝึกซ้อมใช้งาน ได้แก่</p> <ul style="list-style-type: none"> - โฟมช่วยชีวิต อย่างน้อย 2 อัน - ห่วงชูชีพ เส้นผ่าศูนย์กลางอย่างน้อย 15 นิ้ว หรือทุ่นลอยผูกไว้กับเชือก ความยาวไม่น้อยกว่าความกว้างของสระว่ายน้ำ อย่างน้อย 2 อัน - ไม่ช่วยชีวิตหรือวัตถุอื่นใด ที่มีความยาวไม่น้อยกว่า 3.5 ม. น้ำหนักเบาอย่างน้อย 2 อัน - ไม่ช่วยชีวิตหรือวัตถุอื่นใด ที่มีความยาวไม่น้อยกว่า 3.5 ม. น้ำหนักเบาอย่างน้อย 1 อัน และต้องวางไว้ที่ปลายลู่ส่วนลึกสระว่ายน้ำ - เครื่องหายใจ สำหรับผู้ใหญ่ 1 ชุด และเด็ก 1 ชุด - ห้องปฐมพยาบาลหรือชุดปฐมพยาบาลที่พร้อมใช้งานตลอดเวลา 	<p>- โครงการจัดให้มีอุปกรณ์ช่วยชีวิตประจำสระว่ายน้ำได้แก่ โฟมช่วยชีวิต ห่วงชูชีพ 2 อัน ชุดปฐมพยาบาลและไม่ช่วยชีวิต และไม่ช่วยชีวิต อีกทั้งมีห้องปฐมพยาบาล</p>	<p>- ไม่มี</p>	<p>ไม่ช่วยชีวิต</p>

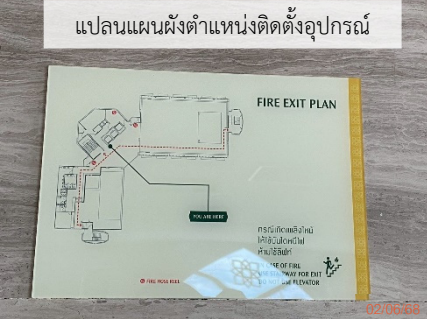
7.4) ติดตั้งแบบแปลนแผนผังตำแหน่งที่ตั้ง อุปกรณ์ดับเพลิงบริเวณโถงลิฟต์แต่ละชั้นของอาคาร	- โครงการได้ติดตั้งแบบแปลนแผนผังตำแหน่งที่ ติดตั้งอุปกรณ์ดับเพลิง บริเวณโถงหน้าลิฟต์แต่ ละชั้น	- ไม่มี

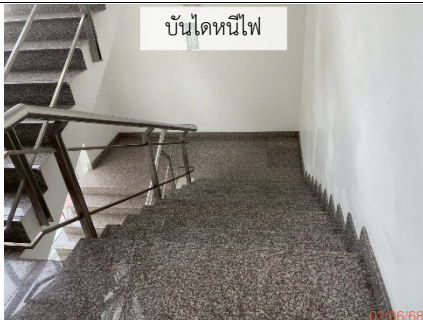
7.8) บริเวณเส้นทางหนีไฟ บันไดหนีไฟ ห้ามมิให้มีสิ่งกีดขวาง เพื่อให้การอพยพหนีไฟเป็นไปโดยสะดวก	- บริเวณเส้นทางหนีไฟบันไดหนีไฟไม่มีสิ่งกีดขวางใดๆ ต่อการอพยพหนีไฟ	- ไม่มี

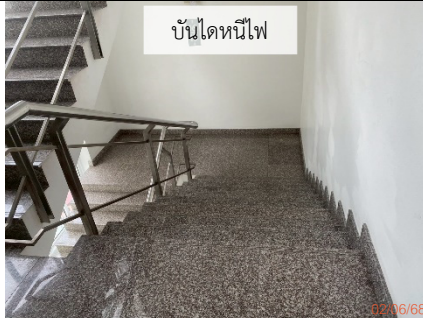
8) บริเวณเส้นทางการหนีไฟ บ้านโดหนีไฟ ห้ามมิให้มีสิ่งกีดขวาง เพื่อให้การอพยพหนีไฟเป็นไปโดยสะดวก	- บริเวณทางหนีไฟ บ้านโดหนีไฟไม่มีสิ่งกีดขวางใดๆ ต่อการอพยพหนีไฟ	- ไม่มี

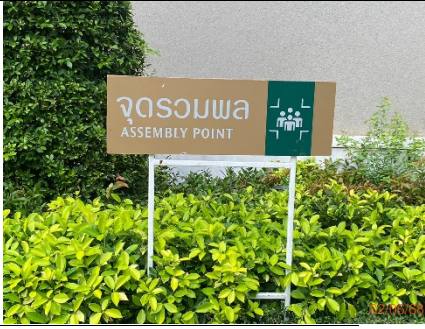
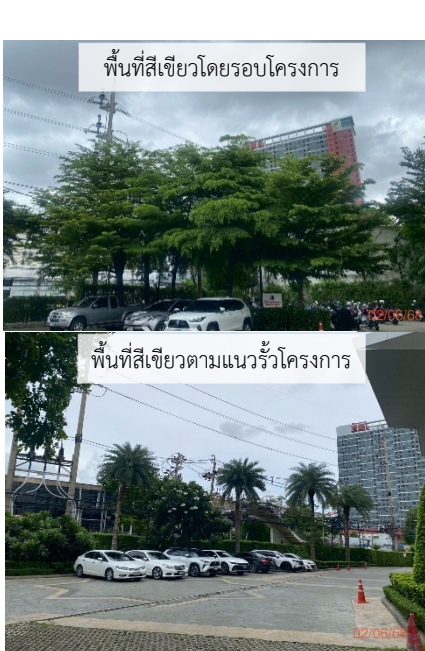
<p>4.5 สุนทรียภาพและทัศนียภาพ</p> <p>1) จัดให้มีพื้นที่สีเขียวบริเวณชั้นพื้นดิน และลานจอดรถยนต์ A-B รวมมีพื้นที่สีเขียวทั้งหมดประมาณ 1,427.40 ตร.ม. คิดเป็นสัดส่วนผู้พักแรม : พื้นที่สีเขียว 1 คน : 1.46 ตร.ม. โดยตำแหน่งที่ปลูกจะอยู่บริเวณด้านหน้าโครงการตามแนวรั้วโดยรอบโครงการ เพื่อช่วยลดการสะท้อนแสง และเพิ่มความร่มรื่นสบายตา ซึ่งทำให้อาคารโครงการไม่แข็งกระด้าง เกิดภูมิทัศน์ที่ดีทั้งจากการมองภายในโครงการ และจากภายนอกสู่ภายในโครงการ</p>	<p>- โครงการจัดให้มีพื้นที่สีเขียวบริเวณชั้นพื้นดิน และลานจอดรถยนต์ A-B ตำแหน่งที่ปลูกจะอยู่บริเวณด้านหน้าโครงการ ตามแนวรั้วโดยรอบโครงการ</p>	<p>- ไม่มี</p>

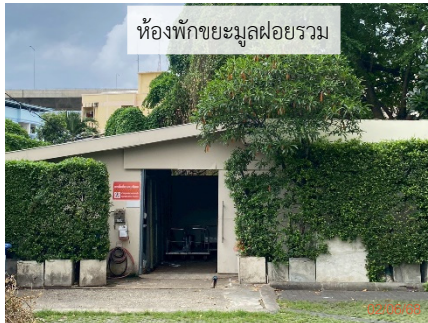
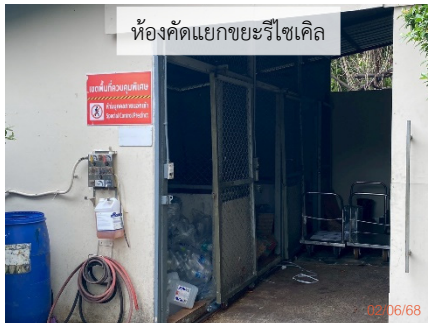
4. การจัดการขยะมูลฝอย <ul style="list-style-type: none"> - ความสามารถในการรองรับขยะมูลฝอย และสภาพทั่วไป เดือนละ 1 ครั้ง ตลอดระยะเวลาเปิดดำเนินการ - ขยะตกค้าง สัปดาห์ละ 1 ครั้ง ตลอดระยะเวลาเปิดดำเนินการ - ความสะอาด ทุกวันตลอดระยะเวลาเปิดดำเนินการ - การเปิด-ปิดประตูห้องพักขยะรวม ทุกวันตลอดระยะเวลาเปิดดำเนินการ - การเจริญเติบโตของไม้กระถาง ทุกวันตลอดระยะเวลาเปิดดำเนินการ 	<ul style="list-style-type: none"> - โครงการจัดให้มีเจ้าหน้าที่ดูแลรับผิดชอบการจัดการขยะมูลฝอยตามมาตรการกำหนด 	<ul style="list-style-type: none"> - ไม่มี

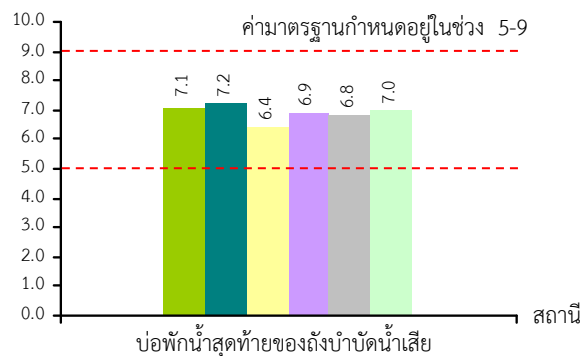
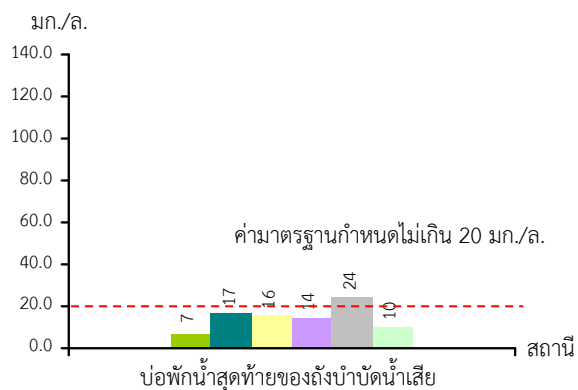
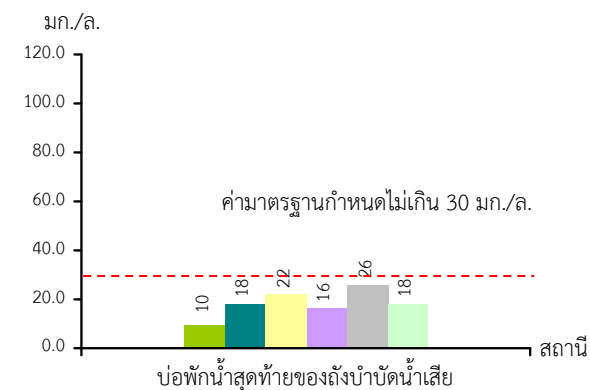
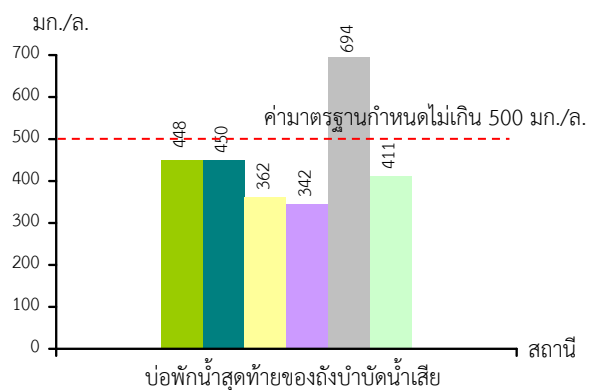
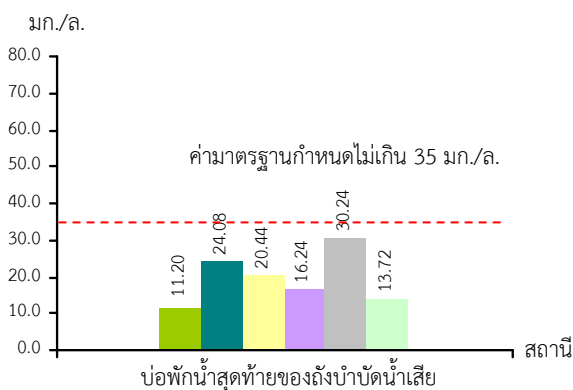
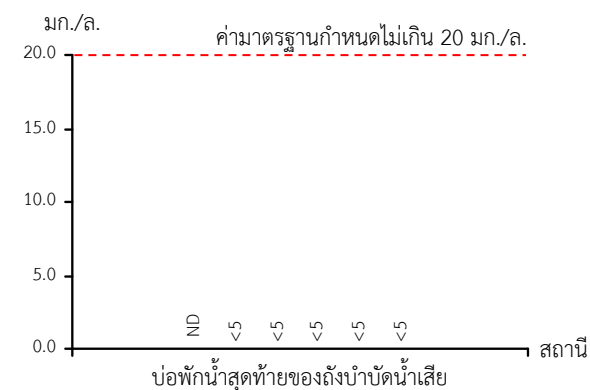
รูปที่ 3.1-1

ผลการตรวจวัดคุณภาพน้ำทิ้ง ในช่วงเดือนมกราคม-มิถุนายน 2568

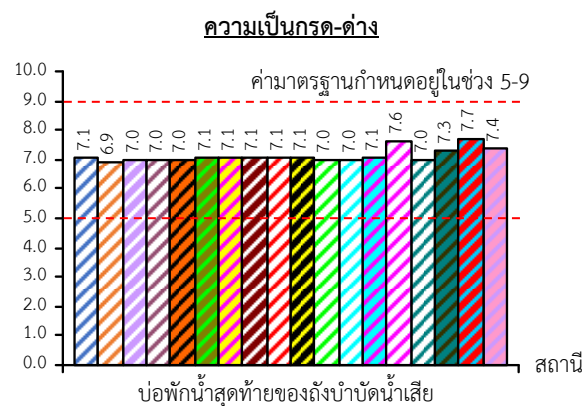
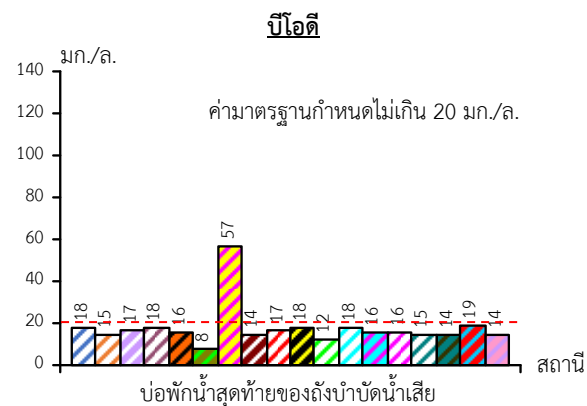
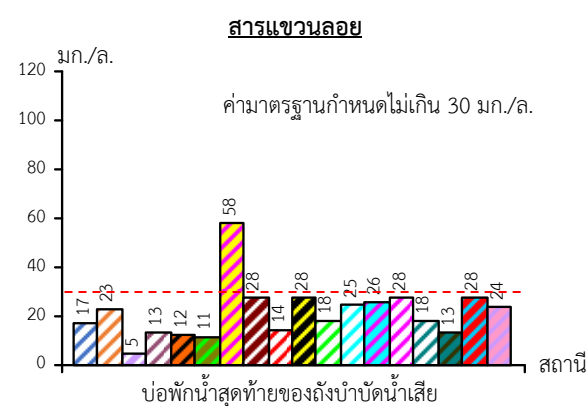
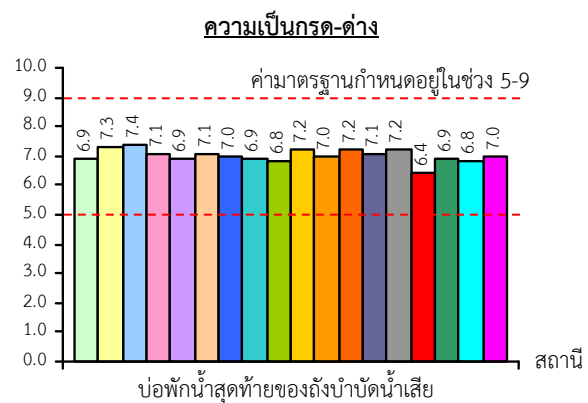
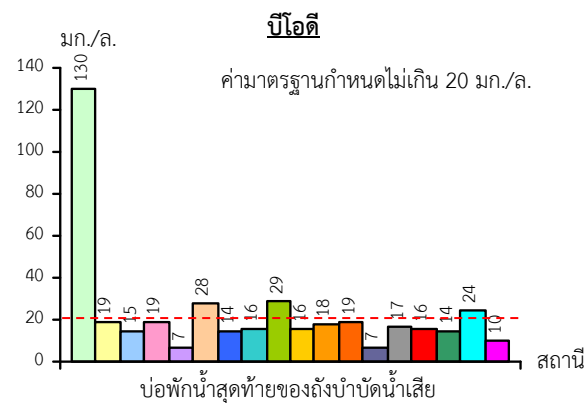
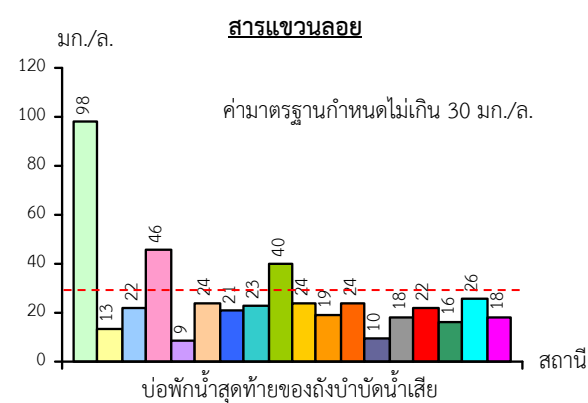
รูปที่ 3.1-2

ค่าที่ขีดเส้นใต้ คือ ค่าไม่เป็นไปตามเกณฑ์มาตรฐาน

ผลการตรวจวัดคุณภาพน้ำทิ้ง ในช่วงปี 2565-2568

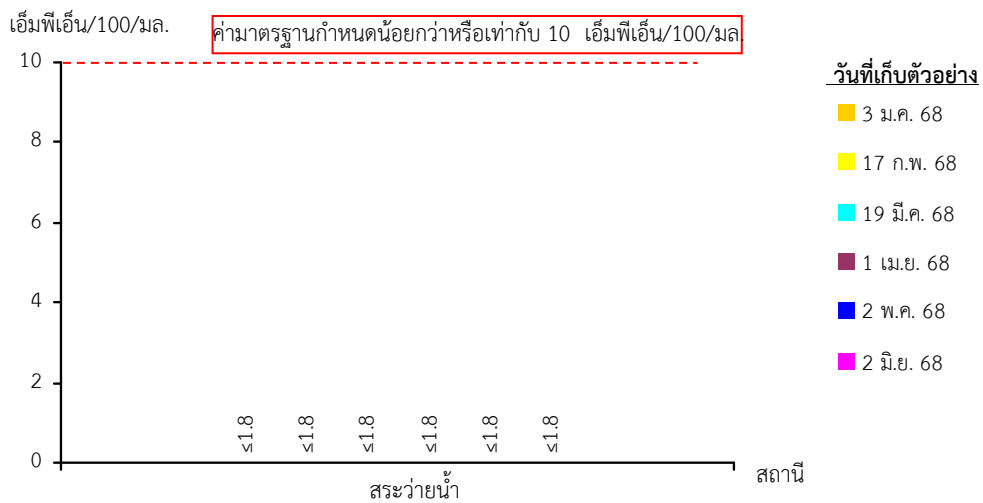
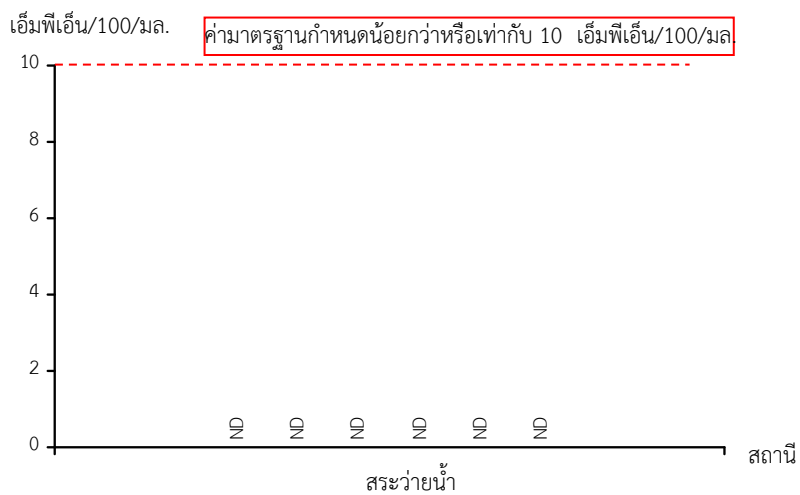
รูปที่ 3.2-1

ผลการตรวจวิเคราะห์คุณภาพน้ำในสระว่ายน้ำ ในช่วงเดือนมกราคม-มิถุนายน 2568 แสดงดังตารางที่ 3.2-1 และรูปที่ 3.2-1 พบว่า ปริมาณแบคทีเรียกลุ่มโคลิฟอร์มทั้งหมดมีค่าน้อยกว่า 1.8 เอ็มพีเอ็น/100 มล. และแบคทีเรียกลุ่ม โคลิฟอร์มมีค่าน้อยกว่า 1.8 เอ็มพีเอ็น/100 มล.

ผลการตรวจวัดคุณภาพน้ำสระว่ายน้ำ ในช่วงเดือนมกราคม-มิถุนายน 2568

จากผลการตรวจวัดคุณภาพน้ำในสระว่ายน้ำ จำนวน 1 จุด ในช่วงเดือนมกราคม-มิถุนายน 2568 เมื่อนำมาเปรียบเทียบกับประกาศกระทรวงสาธารณสุข ฉบับที่ 1/2550 เรื่อง การควบคุมการประกอบกิจการสระว่ายน้ำ หรือกิจการอื่นๆ ในทำนองเดียวกัน ลงวันที่ 20 มกราคม 2550 พบว่า คุณภาพน้ำสระว่ายน้ำที่ตรวจวัดได้ มีค่าอยู่ในเกณฑ์มาตรฐาน
