ผลการดำเนินการตามมาตรการป้องกันและแก้ไขผลกระทบสิ่งแวดล้อม

การดำเนินการตามมาตรการป้องกันและแก้ไขผลกระทบสิ่งแวดล้อม โครงการอาคารเช่ามาตรฐานรอง อ้อมน้อย ส่วนเดิมและระยะที่ 2 (ระยะดำเนินการ) ประจำเดือนมกราคม - มิถุนายน 2568 มีรายละเอียดผลการปฏิบัติตามมาตรการที่กำหนด รายละเอียดแสดงดังต่อไปนี้

ตารางที่ 2.1-1 รายงานผลการปฏิบัติตามมาตรการป้องกันและแก้ไขผลกระทบสิ่งแวดล้อม โครงการอาคารเช่ามาตรฐานรอง อ้อมน้อย ส่วนเดิมและระยะที่ 2 (ระยะดำเนินการ) ประจำเดือนมกราคม - มิถุนายน 2568

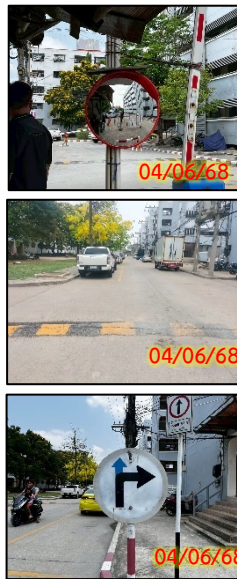
3. คุณค่าต่อคุณภาพชีวิต				
3.1 การจราจร	1. ทำการประสานงานกับหน่วยงานต่างๆ ที่เกี่ยวข้อง เช่น เจ้าหน้าที่การทางเทศบาลเมืองอ้อมน้อย เป็นต้น ในการขออนุญาตติดตั้งสัญญาณต่างๆ ดังนี้ 1) ติดตั้งป้ายสัญญาณเตือนและลดความเร็วบนถนนพหุศิริชัย 3 ทั้ง 2 ฝั่ง ก่อนถึงโครงการประมาณ 200 เมตร 2) ติดตั้งสัญญาณไฟกระพริบ บริเวณทางเข้าโครงการบนถนนพหุศิริชัย 3	1.ปัจจุบันทางโครงการยังไม่มีติดตั้งสัญญาณเตือนและป้ายลดความเร็วบนถนน ทั้งสองฝั่งก่อนถึงโครงการ รวมทั้งยังไม่มีติดตั้งสัญญาณไฟกระพริบ บริเวณทางเข้าโครงการบนถนนซอยเทศบาล 2 (พหุศิริชัย 3) แต่ทำการติดตั้งกระจกโค้งจราจรบริเวณทางเข้า-ออกของโครงการ เพื่อให้ผู้เข้าพักอาศัยได้มองเห็นรถที่สวนผ่านไปมา และมีสัญญาณชะลอความเร็วและป้ายจราจรต่างๆ ในโครงการ	-
