## บทที่ 2

### ผลการดำเนินการตามมาตรการป้องกันและแก้ไขผลกระทบสิ่งแวดล้อม

การดำเนินการตามมาตรการป้องกันและแก้ไขผลกระทบสิ่งแวดล้อม โครงการอาคารเช่ามาตรฐานรองเพชรเกษม 91 ส่วนเดิมและระยะที่ 2 ตั้งอยู่ที่ ซอยเพชรเกษม 91 ตำบลสวนหลวง เขตบางกะปิ กรุงเทพมหานคร (ระยะดำเนินการ) ประจำเดือนมกราคม - มิถุนายน 2568 มีรายละเอียดผลการปฏิบัติตามมาตรการที่กำหนด รายละเอียดแสดงดังต่อไปนี้

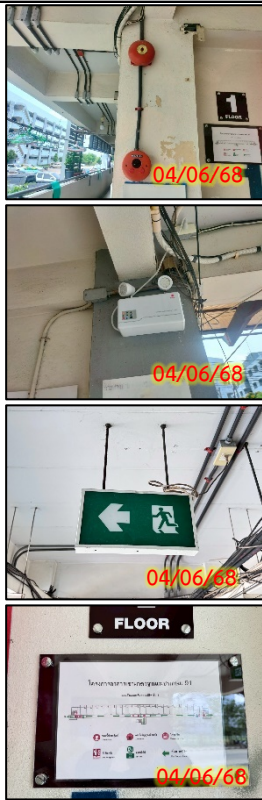
<p>04/06/68</p>

องค์ประกอบทางสิ่งแวดล้อม และคุณค่าต่างๆ	มาตรการป้องกันและแก้ไข ผลกระทบสิ่งแวดล้อม	มาตรการติดตามตรวจสอบ ผลกระทบสิ่งแวดล้อม	ปัญหา และ/หรือ ข้อเสนอแนะ	เอกสารอ้างอิง
	<p>อุปกรณ์ตรวจจับและเริ่มสัญญาณ (Detective Devices) ดังต่อไปนี้ คือ</p> <ul style="list-style-type: none"> <li>- ดีเทคเตอร์จับความร้อน (Heat Detector) ติดตั้งทุกชั้น จำนวน 4 จุด/ชั้น</li> <li>- ดีเทคเตอร์จับควัน (Smoke Detector) ติดตั้งภายในห้องเครื่องและห้องปั๊ม</li> <li>- สวิตช์แจ้งสัญญาณเพลิงไหม้ด้วยมือ (Manual Station) ติดตั้งทุกชั้น จำนวน 2 จุด/ชั้น</li> <li>- อุปกรณ์ส่งเสียงสัญญาณ (Alarm- Indicating Device) ติดตั้งทุกชั้น จำนวน 2 จุด/ชั้น</li> </ul> <p>2) ติดตั้งป้ายบอกทางหนีไฟ สามารถมองเห็นได้ชัดเจน ติดตั้งบริเวณทางเข้า-ออกของบันไดทุกชั้น</p> <p>3) ติดตั้งเครื่องมือดับเพลิงแบบมือถือชนิดผงเคมีแห้ง A-B-C ขนาด 15 ปอนด์ ในทุกชั้น จำนวน 4 ถึง/ชั้น</p> <p>4) ติดตั้งหัวต่อน้ำดับเพลิงไว้โดยรอบพื้นที่โครงการ จำนวน 6 จุด</p>	<p>2) ป้ายบอกทางหนีไฟ แผ่นผังทางหนีไฟติดตั้งไว้บริเวณทางเข้า-ออกของบันไดทุกชั้น สามารถมองเห็นได้ชัดเจน</p> <p>3) เครื่องมือดับเพลิงเคมีแบบมือถือชนิดผงเคมีแห้ง ติดตั้งในทุกชั้นจำนวน 4 ถึง/ชั้น</p> <p>4) หัวต่อน้ำดับเพลิงไว้โดยรอบพื้นที่โครงการ จำนวน 6 จุด</p> <p>5) ไฟส่องสว่างฉุกเฉิน</p> <p>6) บันไดหนีไฟ</p>
