ภาคผนวกที่ 7

ภาพถ่ายผลการปฏิบัติตามมาตรการป้องกันและแก้ไขผลกระทบสิ่งแวดล้อม
และติดตามตรวจสอบคุณภาพสิ่งแวดล้อม

ภาพถ่ายผลการปฏิบัติตามมาตรการป้องกันและแก้ไขผลกระทบสิ่งแวดล้อมและติดตามตรวจสอบคุณภาพสิ่งแวดล้อม
โครงการ CHAPTER CHULA-SAMYAN (แซปเตอร์ จุฬา-สามย่าน) (ระยะดำเนินการ)
ประจำเดือนมกราคม-มิถุนายน 2568

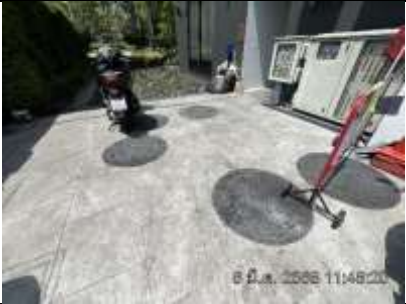
</div>
<div data-bbox="346 1805 636 1850"> <p>รูปที่ ผ7.6 ระบบบำบัดน้ำเสีย</p> </div>	<div data-bbox="810 1805 1380 1892"> <p>รูปที่ ผ7.7 เจ้าหน้าที่ที่มีความรู้ความชำนาญดูแลรักษาและควบคุมระบบบำบัดน้ำเสีย</p> </div>

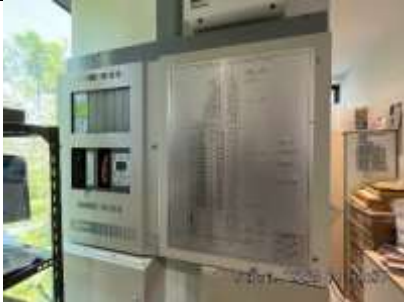
<p>รูปที่ ผ7.21 ป้ายมาตรการประหยัดพลังงาน</p>	<p>รูปที่ ผ7.22 แผงควบคุมระบบแจ้งเหตุอัคคีภัย (Fire alarm control panel : FCP)</p>

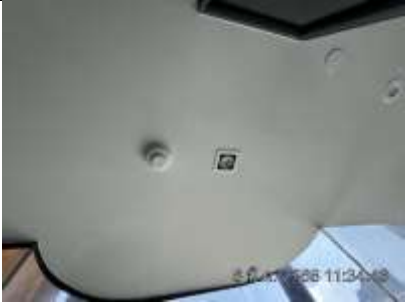
<p>รูปที่ ผ7.23 เครื่องตรวจจับควัน (Smoke detector: SD)</p>	<p>รูปที่ ผ7.24 เครื่องตรวจจับความร้อน (Heat detector : HD)</p>

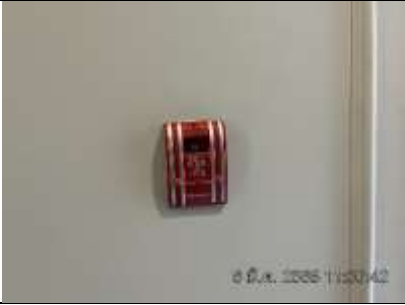
<p>รูปที่ ผ7.25 ปุ่มกดแจ้งสัญญาณอัคคีภัย (Fire alarm manual station)</p>	<p>รูปที่ ผ7.26 อุปกรณ์ส่งสัญญาณแจ้งเหตุแบบกริ่ง สัญญาณ (Alarm bell)</p>

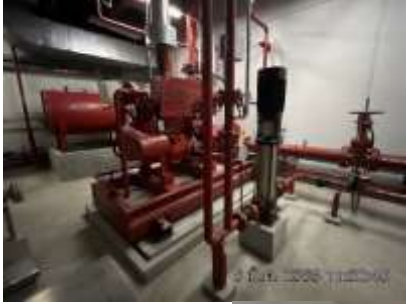
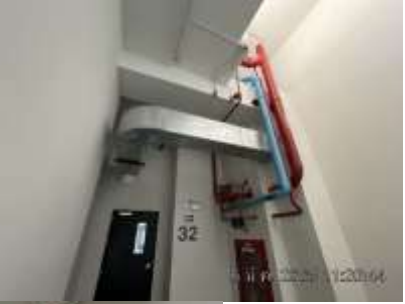
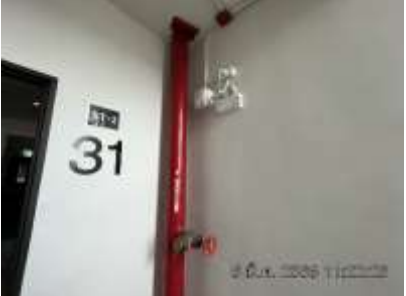
<p>รูปที่ ผ7.27 ระบบจ่ายน้ำดับเพลิง</p>
