รายงานผลการปฏิบัติตามมาตรการป้องกัน
และแก้ไขผลกระทบสิ่งแวดล้อม
และมาตรการติดตามตรวจสอบผลกระทบสิ่งแวดล้อม

โครงการเหมืองแร่หินอุตสาหกรรมชนิดหินปูน
เพื่ออุตสาหกรรมก่อสร้าง
ประทานบัตรที่ 29721/15595

บริษัท ดงลานศิลา จำกัด

มกราคม-มิถุนายน

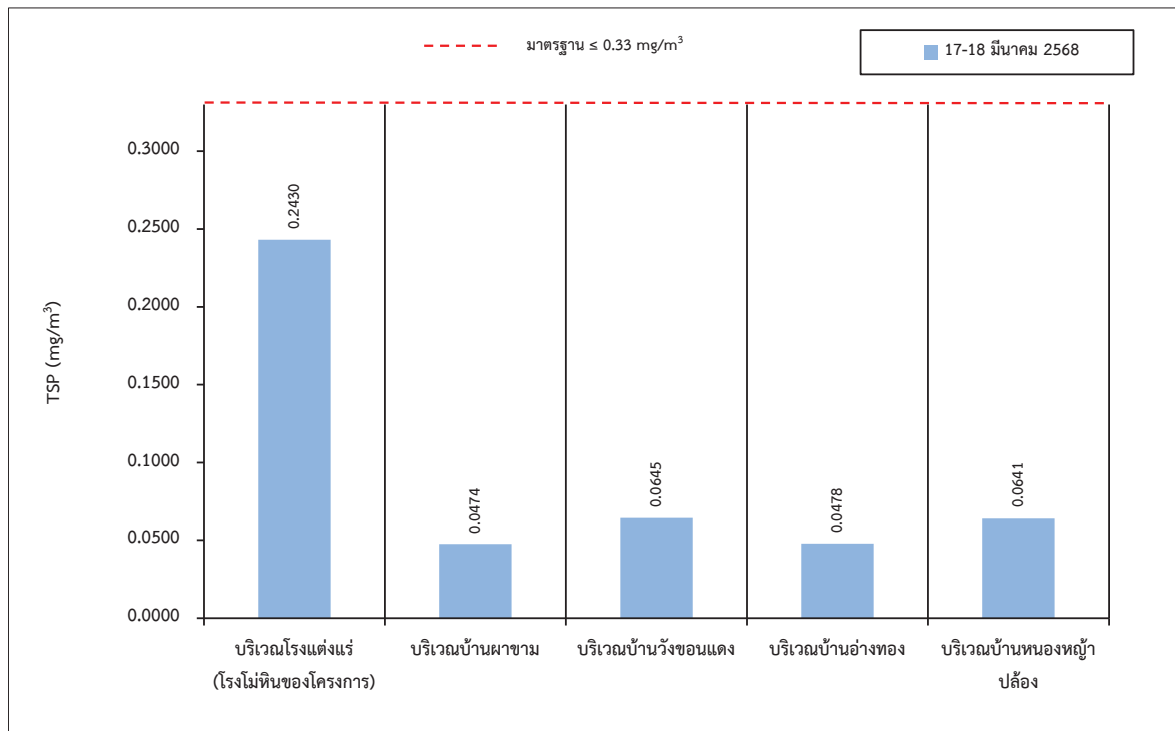
รูปที่ 3-2: กราฟแสดงความเข้มข้นของฝุ่นละอองรวม (TSP) ที่สถานีต่างๆ ในเดือนมีนาคม 2568

จากผลการตรวจวัดความเข้มข้นของฝุ่นละอองรวมในบรรยากาศเฉลี่ย 24 ชั่วโมง ในเดือนมีนาคม 2568 จำนวน 5 สถานี ได้แก่ บริเวณโรงแต่งแร่ (โรงโม่หินของโครงการ), บริเวณบ้านผาขาม, บริเวณบ้านวังขอนแดง, บริเวณบ้านอ่างทอง และบริเวณบ้านหนองหญ้าปล้อง (รูปที่ 3-1) พบว่า ความเข้มข้นของฝุ่นละอองรวมในบรรยากาศทั้ง 4 สถานีที่ตรวจวัดได้ (รูปที่ 3-2) มีค่าอยู่ในเกณฑ์มาตรฐานคุณภาพอากาศในบรรยากาศโดยทั่วไป ตามประกาศคณะกรรมการสิ่งแวดล้อมแห่งชาติ ฉบับที่ 24 พ.ศ.2547 ที่กำหนดให้ความเข้มข้นของฝุ่นละอองรวมเฉลี่ย 24 ชั่วโมง จะต้องไม่เกิน 0.33 มิลลิกรัม/ลูกบาศก์เมตร (ภาคผนวก ก)

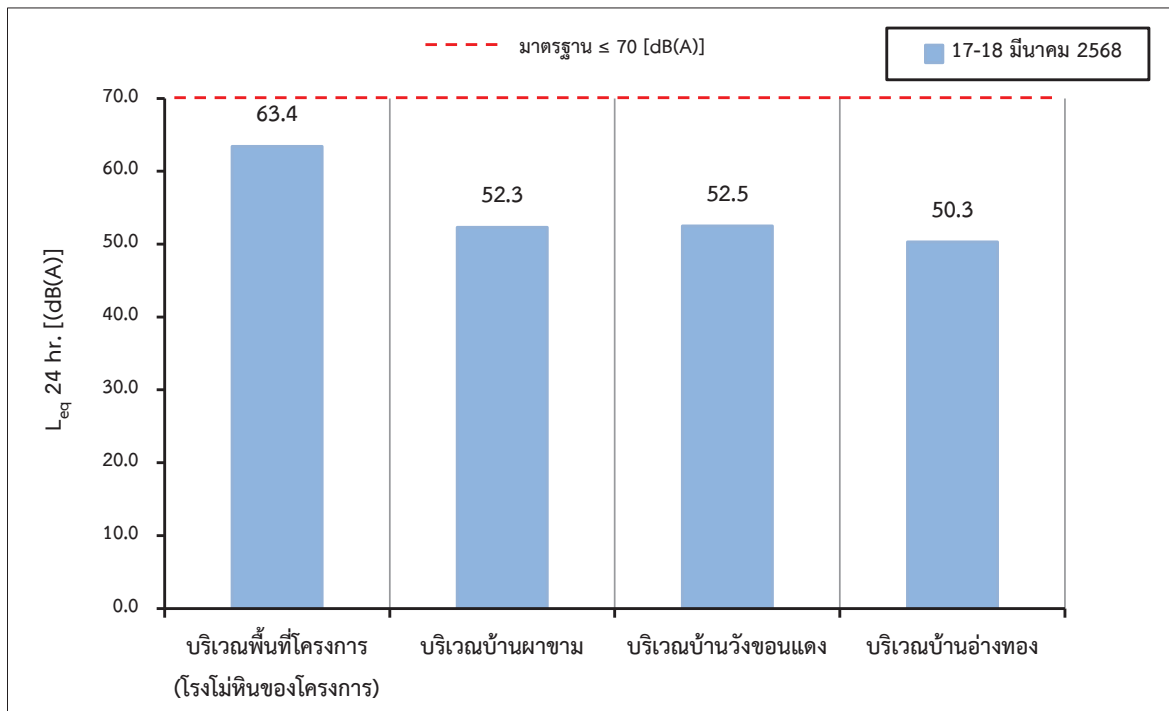
รูปที่ 3-5: กราฟแสดงระดับเสียงเฉลี่ย 24 ชั่วโมง (L_{eq} 24 hr.) บริเวณพื้นที่โครงการ
ในเดือนมีนาคม 2568

จากผลการตรวจวัดระดับเสียงเฉลี่ย 24 ชั่วโมง (L_{eq} 24 hr.) และระดับเสียงสูงสุด (L_{max}) ในเดือนมีนาคม 2568 จำนวน 4 สถานี คือ บริเวณพื้นที่โครงการ (โรงโม่หินของโครงการ) บริเวณบ้านผาขาม บริเวณบ้านวังขอนแดง และบริเวณบ้านอ่างทอง (รูปที่ 3-4) พบว่า มีค่าอยู่ในเกณฑ์มาตรฐานควบคุมระดับเสียงและความสั่นสะเทือนจากการทำเหมืองหิน (รูปที่ 3-5 และ รูปที่ 3-6) ตามประกาศกระทรวงทรัพยากรธรรมชาติและสิ่งแวดล้อม ประกาศราชกิจจานุเบกษา วันที่ 29 ธันวาคม 2548 เรื่อง กำหนดมาตรฐานควบคุมระดับเสียงและความสั่นสะเทือนจากการทำเหมืองหิน ที่กำหนดค่าระดับเสียงเฉลี่ย 24 ชั่วโมง และระดับเสียงสูงสุด ต้องมีค่าไม่เกิน 70 เดซิเบล (เอ) และ 115 เดซิเบล (เอ) ตามลำดับ (ภาคผนวก ง)

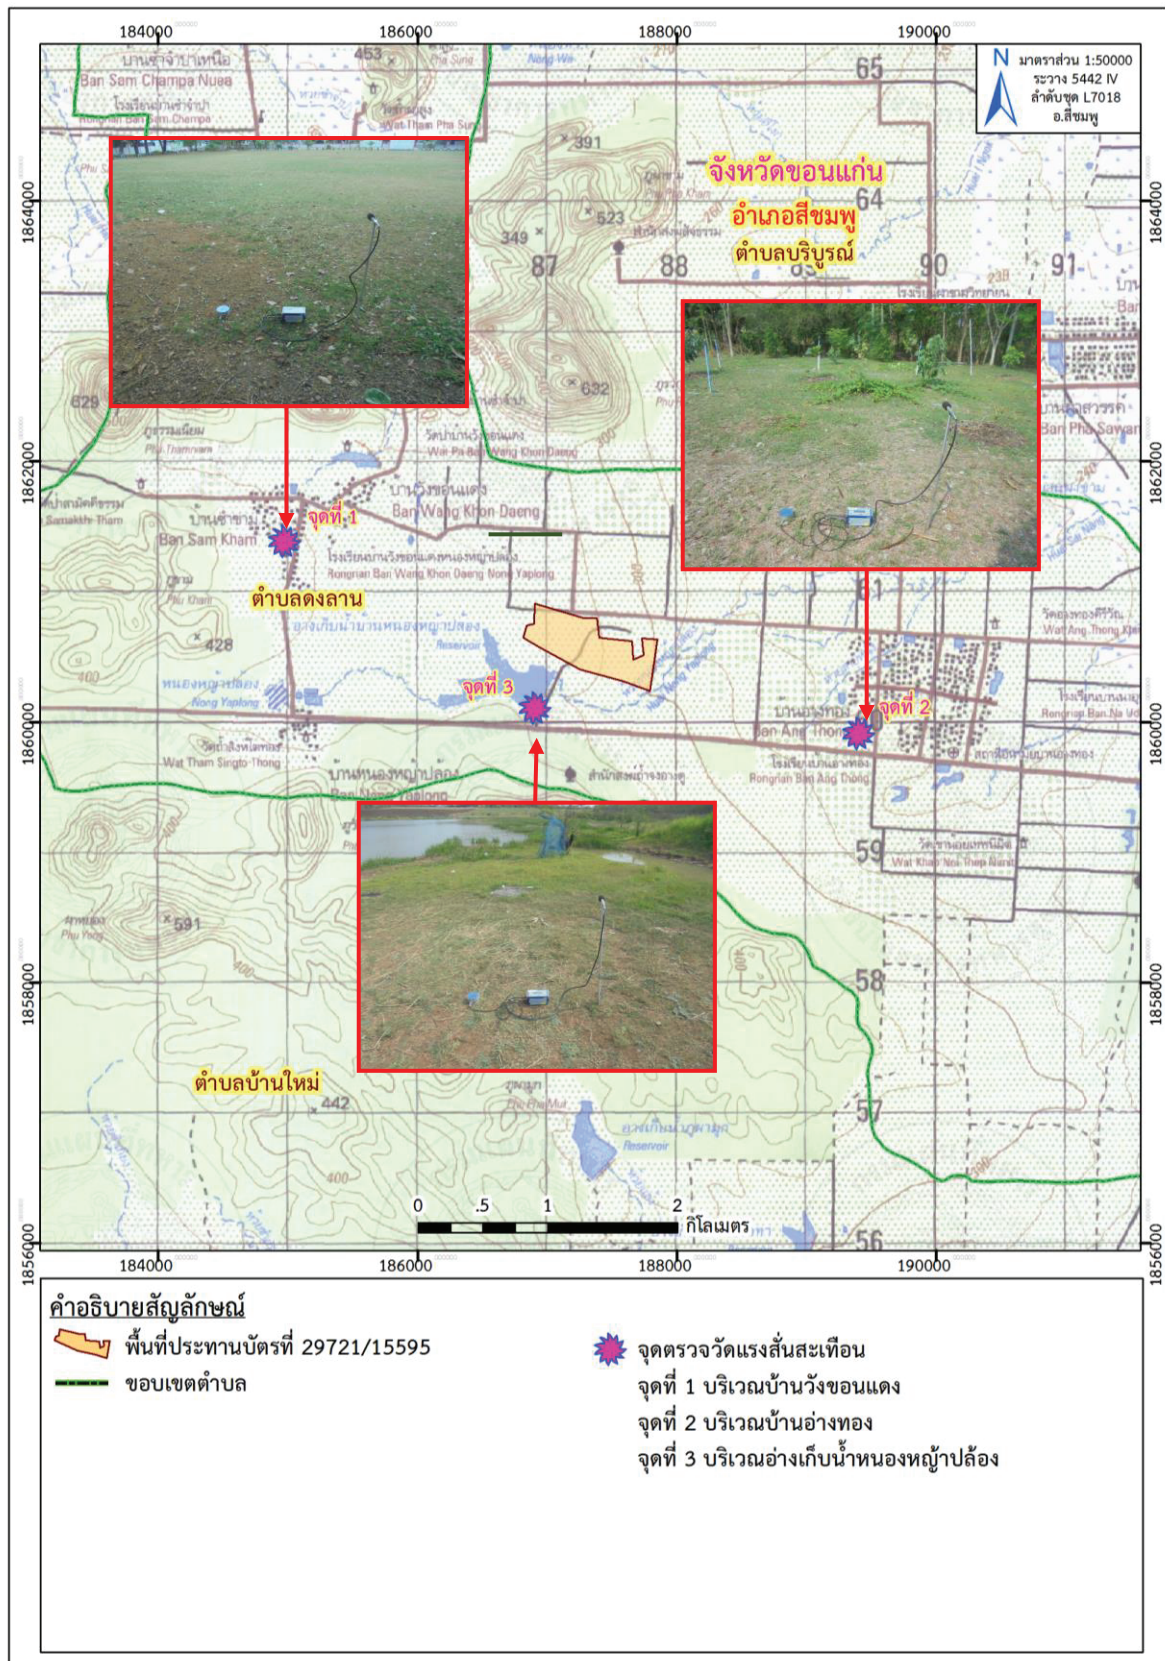
จากผลการตรวจวัดแรงสั่นสะเทือนในเดือนมีนาคม 2568 จำนวน 3 สถานี คือ บริเวณบ้านวังขอนแดง บริเวณบ้านอ่างทอง และบริเวณอ่างเก็บน้ำหนองหญ้าปล้อง (รูปที่ 3-9) พบว่า ทั้ง 3 สถานี เครื่องมือตรวจวัดแรงสั่นสะเทือนไม่สามารถตรวจจับคลื่นสั่นสะเทือนๆ จากการระเบิดหน้าเหมืองได้ เนื่องจากค่าความถี่ (Frequency) น้อยกว่า 0.5 เฮิรตซ์ ค่าความเร็วอนุภาคสูงสุด (Peak Particle Velocity) น้อยกว่า 0.127 มิลลิเมตร/วินาที และค่าการขจัด (Peak Displacement) น้อยกว่า 0.001 มิลลิเมตร แรงอัดอากาศ มีค่าเท่ากับ 0 เดซิเบล (แอล) และไม่สามารถระบุ Trigger ได้ เนื่องจากไม่สามารถระบุความถี่และระยะการขจัดที่เกิดขึ้นได้
