รายงานผลการปฏิบัติตามมาตรการป้องกันและแก้ไขผลกระทบสิ่งแวดล้อม
และมาตรการติดตามตรวจสอบผลกระทบสิ่งแวดล้อม

โครงการอาคารโรงแรม ค.ส.ล. สูง 23 ชั้น และชั้นใต้ดิน 1 ชั้น
ประจำเดือนมกราคม ถึงมิถุนายน พ.ศ. 2568

บริษัท ซีพีเอ็น เอสเตท จำกัด
ตั้งอยู่ที่ถนนทางหลวงแผ่นดินหมายเลข 2 (ถนนมิตรภาพ)
ตำบลในเมือง อำเภอเมือง จังหวัดนครราชสีมา

กรกฎาคม 2568

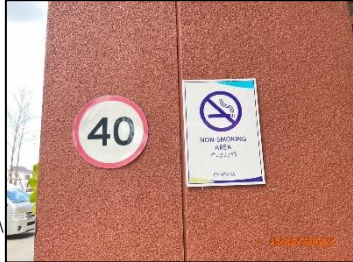
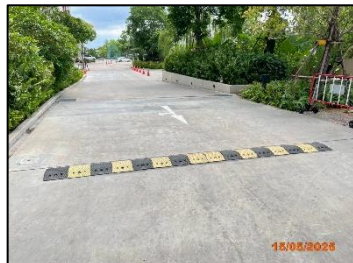
ผลกระทบสิ่งแวดล้อม	มาตรการป้องกัน และแก้ไขผลกระทบสิ่งแวดล้อม	รายละเอียดการปฏิบัติจริง	ปัญหาและ แนวทางแก้ไข	อ้างอิง
<p>1. ทรัพยากรสิ่งแวดล้อม ทางกายภาพ (ต่อ)</p> <p>1.2 คุณภาพทางอากาศ</p> <p>1) ฝุ่นละออง</p>	<p>- ควบคุมความเร็วของรถภายในโครงการ เช่น บ้ายจำกัดความเร็ว คันชะลอความเร็ว เพื่อไม่ให้เกิดการฟุ้งกระจายของฝุ่น บนผิวถนน</p>	<p>- โครงการมีการควบคุมความเร็วของรถ ภายในโครงการ โดยจัดให้มีป้ายจำกัด ความเร็วของรถไม่เกิน 40 กม./ชม. และ คันชะลอความเร็ว (รูปที่ 2.3) เพื่อไม่ให้ เกิดการฟุ้งกระจายของฝุ่นบนผิวถนน</p>	<p>- ไม่พบปัญหา</p>

<p>ป้ายจำกัดความเร็วรถ ไม่เกิน 40 กม./ชม.</p>

<p>คันชะลอความเร็ว รูปที่ 2.3 การควบคุมความเร็ว ภายในโครงการ</p>

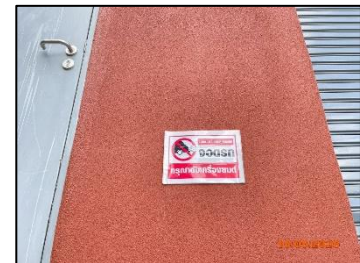
ผลกระทบสิ่งแวดล้อม	มาตรการป้องกัน และแก้ไขผลกระทบสิ่งแวดล้อม	รายละเอียดการปฏิบัติจริง	ปัญหาและ แนวทางแก้ไข	อ้างอิง
1. ทรัพยากรสิ่งแวดล้อม ทางกายภาพ (ต่อ) 1.2 คุณภาพทางอากาศ (ต่อ) 2) มลพิษทางอากาศ	- ติดตั้งป้ายห้ามติดเครื่องยนต์ทั้งไว้บริเวณ ที่จอดรถให้สามารถสังเกตเห็นได้อย่างชัดเจน และทั่วถึง	- โครงการได้ติดตั้งป้ายจอดรถกรุณา ดับเครื่องยนต์บริเวณที่จอดรถให้สามารถ สังเกตเห็นได้อย่างชัดเจนและทั่วถึง (รูปที่ 2.6)	- ไม่พบปัญหา

รูปที่ 2.6 ป้ายจอดรถกรุณาดับ เครื่องยนต์บริเวณที่จอดรถ

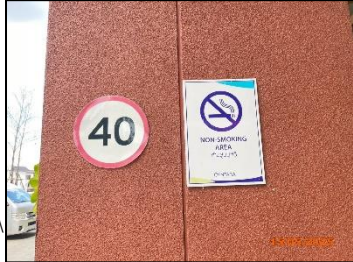
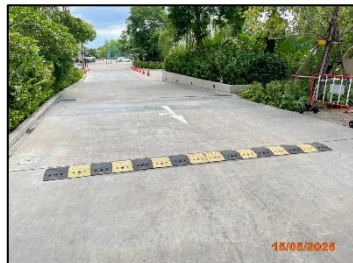
ผลกระทบสิ่งแวดล้อม	มาตรการป้องกัน และแก้ไขผลกระทบสิ่งแวดล้อม	รายละเอียดการปฏิบัติจริง	ปัญหาและ แนวทางแก้ไข	อ้างอิง
<p>1. ทรัพยากรสิ่งแวดล้อม ทางกายภาพ (ต่อ)</p> <p>1.2 คุณภาพทางอากาศ (ต่อ)</p> <p>2) มลพิษทางอากาศ</p>	<p>- ควบคุมความเร็วของรถภายในโครงการ เช่น ป้ายจำกัดความเร็ว สันนูลดความเร็ว เพื่อไม่ให้เกิดการฟุ้งกระจายของฝุ่นบนผิว ถนน</p>	<p>- โครงการมีการควบคุมความเร็วของรถ ภายในโครงการ โดยจัดให้มีป้ายจำกัด ความเร็วของรถไม่เกิน 40 กม./ชม. และ คันชะลอความเร็ว (รูปที่ 2.3) เพื่อไม่ให้ เกิดการฟุ้งกระจายของฝุ่นบนผิวถนน</p>	<p>- ไม่พบปัญหา</p>

<p>ป้ายจำกัดความเร็ว ไม่เกิน 40 กม./ชม.</p>

<p>คันชะลอความเร็ว รูปที่ 2.3 การควบคุมความเร็ว ภายในโครงการ</p>

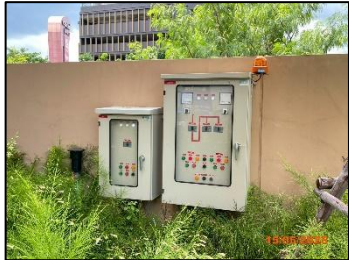
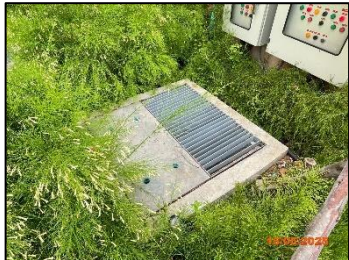
รูปที่ 2.12 ระบบบำบัดน้ำเสีย

ผลกระทบสิ่งแวดล้อม	มาตรการป้องกันและแก้ไขผลกระทบสิ่งแวดล้อม	รายละเอียดการปฏิบัติจริง	ปัญหาและแนวทางแก้ไข	อ้างอิง
1. ทรัพยากรสิ่งแวดล้อมทางกายภาพ (ต่อ) 1.4 คุณภาพน้ำ (ต่อ)	- จัดให้มีระบบบำบัดน้ำเสียชนิดเดิมอากาศจำนวน 1 ชุด ออกแบบรองรับน้ำเสียได้ปริมาณ 300 ลูกบาศก์เมตร/วัน เพียงพอต่อปริมาณน้ำเสียที่เกิดขึ้น โดยระบบบำบัดน้ำเสียจะมีประสิทธิภาพร้อยละ 92 คิดค่าความสกปรกเฉลี่ย (BOD) ของน้ำเสียที่เข้าระบบบำบัดน้ำเสียเท่ากับ 250 มิลลิกรัม/ลิตร ซึ่งสามารถบำบัดน้ำเสียให้ได้คุณภาพตามมาตรฐานน้ำทิ้งก่อนระบายผ่านถนนส่วนบุคคล (ที่โครงการได้รับภาระจ่ายอม) และไหลลงสู่คลองส่งน้ำสายใหญ่ฝั่งซ้าย ประตุน้ำคนชุมต่อไป	- โครงการจัดให้มีระบบบำบัดน้ำเสียชนิดเดิมอากาศจำนวน 1 ชุด ออกแบบรองรับน้ำเสียได้ปริมาณ 300 ลูกบาศก์เมตร/วัน ปัจจุบันมีปริมาณน้ำเสียน้อยมากระบบบำบัดยังสามารถรองรับปริมาณน้ำเสียที่เกิดขึ้นได้ โดยในช่วงเดือน ม.ค- มิ.ย.68 ระบบบำบัดน้ำเสียมีประสิทธิภาพอยู่ในช่วงร้อยละ 90.7-99.2 ค่า BOD ₅ ในน้ำทิ้งหลังผ่านการบำบัดมีค่าเท่ากับ 5.3-9.0 มิลลิกรัม/ลิตร ซึ่งระบบบำบัดสามารถบำบัดน้ำเสียให้ได้คุณภาพตามมาตรฐานน้ำทิ้งก่อนระบายผ่านถนนส่วนบุคคล (ที่โครงการได้รับภาระจ่ายอม) และไหลลงสู่คลองส่งน้ำสายใหญ่ฝั่งซ้าย ประตุน้ำคนชุมต่อไป (รูปที่ 2.12)	- ไม่พบปัญหา

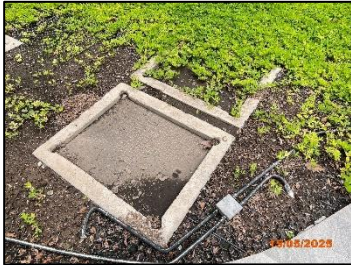
ผลกระทบสิ่งแวดล้อม	มาตรการป้องกันและแก้ไขผลกระทบสิ่งแวดล้อม	รายละเอียดการปฏิบัติจริง	ปัญหาและแนวทางแก้ไข	อ้างอิง
1. ทรัพยากรสิ่งแวดล้อม ทางกายภาพ (ต่อ) 1.4 คุณภาพน้ำ (ต่อ)	- โครงการจะบำบัด Aerosol ที่เกิดจากระบบบำบัดน้ำเสียปริมาณ 0.32 ลูกบาศก์เมตร/วินาที โดยใช้หลักการในการกำจัดมลพิษทางอากาศด้วยพืช ดิน และจุลินทรีย์ที่อาศัยอยู่ในดิน โดยโครงการจัดให้มีบ่อดินสำหรับบำบัด Aerosol จำนวน 1 บ่อ ขนาดพื้นที่ 14 ตารางเมตร	- สำหรับ Aerosol ที่เกิดจากระบบบำบัดน้ำเสียปริมาณ 0.32 ลูกบาศก์เมตร/วินาที โครงการมีการบำบัดโดยใช้หลักในการกำจัดมลพิษทางอากาศด้วยพืช ดิน และจุลินทรีย์ที่อาศัยอยู่ในดิน โดยจัดให้มีบ่อดินสำหรับบำบัด Aerosol จำนวน 1 บ่อ ขนาดพื้นที่ 14 ตารางเมตร (รูปที่ 2.14)	- ไม่พบปัญหา

รูปที่ 2.14 บ่อดิน สำหรับบำบัด Aerosol

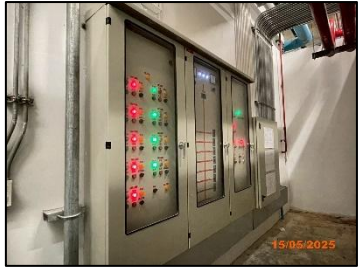
ผลกระทบสิ่งแวดล้อม	มาตรการป้องกันและแก้ไขผลกระทบสิ่งแวดล้อม	รายละเอียดการปฏิบัติจริง	ปัญหาและแนวทางแก้ไข	อ้างอิง
1. ทรัพยากรสิ่งแวดล้อมทางกายภาพ (ต่อ) 1.4 คุณภาพน้ำ (ต่อ)	- จัดให้มีระบบมิเตอร์ไฟฟ้าสำหรับระบบบำบัดน้ำเสีย โดยแยกจากระบบไฟฟ้าอื่นๆ เพื่อให้สามารถติดตามตรวจสอบการใช้งานของระบบบำบัดน้ำเสียได้ และให้เกิดความมั่นใจว่าโครงการจะเดินระบบบำบัดน้ำเสียตลอดระยะเวลาที่เปิดดำเนินการ	- โครงการได้มีการติดตั้งระบบมิเตอร์ไฟฟ้าสำหรับระบบบำบัดน้ำเสีย โดยแยกจากระบบไฟฟ้าอื่นๆ (รูปที่ 2.15) เพื่อให้สามารถติดตามตรวจสอบการใช้งานของระบบบำบัดน้ำเสียได้ และให้เกิดความมั่นใจว่าโครงการจะเดินระบบบำบัดน้ำเสียตลอดระยะเวลาที่เปิดดำเนินการ	- ไม่พบปัญหา

<p>รูปที่ 2.15 มิเตอร์ไฟฟ้าสำหรับระบบบำบัดน้ำเสีย</p>

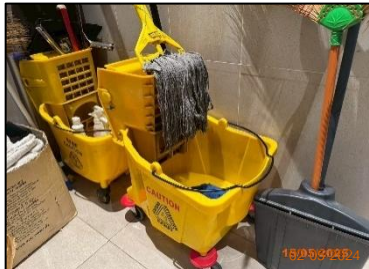
รูปที่ 2.18 ป้ายรณรงค์ประหยัดน้ำ
	- กำหนดให้พนักงานใช้ภาชนะรองน้ำและซักล้างอุปกรณ์ในภาชนะก่อนที่จะนำไปเช็ดดู ซึ่งจะใช้น้ำน้อยกว่าการใช้สายยางฉีดล้างทำความสะอาดโดยตรง	- โครงการกำหนดให้พนักงานใช้ภาชนะรองน้ำและซักล้างอุปกรณ์ในภาชนะก่อนที่จะนำไปเช็ดดู ซึ่งจะใช้น้ำน้อยกว่าการใช้สายยางฉีดล้างทำความสะอาดโดยตรง (รูปที่ 2.19)	- ไม่พบปัญหา

รูปที่ 2.19 ภาชนะรองน้ำและซักล้างอุปกรณ์

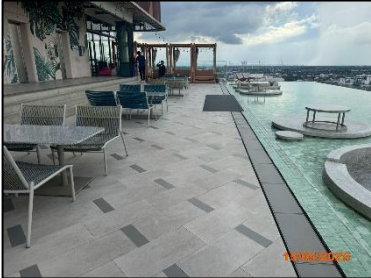
ผลกระทบสิ่งแวดล้อม	มาตรการป้องกันและแก้ไขผลกระทบสิ่งแวดล้อม	รายละเอียดการปฏิบัติจริง	ปัญหาและแนวทางแก้ไข	อ้างอิง
3. คุณค่าการใช้ประโยชน์ ของมนุษย์ (ต่อ) 3.2 สระว่ายน้ำ (ต่อ)	มาตรการด้านโครงสร้าง - จัดให้มีที่ว่างสำหรับใช้เป็นทางเดินรอบสระว่ายน้ำ มีความกว้างไม่น้อยกว่า 1.20 เมตร ไม่ลื่น ไม่มี น้ำขัง และทำความสะอาดง่าย	- โครงการจัดให้มีที่ว่างสำหรับเป็นทางเดิน รอบสระว่ายน้ำ มีความกว้าง ไม่น้อยกว่า 1.20 เมตร ไม่ลื่น ไม่มีน้ำขัง และทำ ความสะอาดง่าย (รูปที่ 2.22)	- ไม่พบปัญหา

รูปที่ 2.22 ทางเดินรอบสระว่ายน้ำ ความกว้าง ไม่น้อยกว่า 1.20 เมตร
	- พื้นสระว่ายน้ำต้องทำด้วยวัสดุแข็งแรง เรียบ ไม่ดูดซึมน้ำ ทำความสะอาดง่าย ไม่ลื่น อยู่ใน สภาพดี	- สำหรับพื้นสระว่ายน้ำ โครงการทำด้วย วัสดุแข็งแรง เรียบ ไม่ดูดซึมน้ำ ทำความ สะอาดง่าย ไม่ลื่น และอยู่ในสภาพดี (รูปที่ 2.23)	- ไม่พบปัญหา

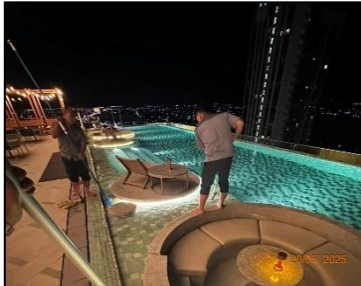
ผลกระทบสิ่งแวดล้อม	มาตรการป้องกันและแก้ไขผลกระทบสิ่งแวดล้อม	รายละเอียดการปฏิบัติจริง	ปัญหาและแนวทางแก้ไข	อ้างอิง
3. คุณค่าการใช้ประโยชน์ ของมนุษย์ (ต่อ) 3.2 สระว่ายน้ำ (ต่อ)	มาตรการด้านความปลอดภัยและอุบัติเหตุ การจมน้ำ - จัดให้มีการรักษาความสะอาดบริเวณโดยรอบ สระว่ายน้ำอย่างสม่ำเสมอ	- โครงการมีการทำความสะอาดบริเวณ โดยรอบสระว่ายน้ำวันละ 1 ครั้ง / หลังจากปิดบริการของสระว่ายน้ำ หรือ ตามความเหมาะสม (รูปที่ 2.25)	- ไม่พบปัญหา

รูปที่ 2.25 การทำความสะอาด สระว่ายน้ำ
	- จัดให้มีการทำความสะอาดไม่ให้ขอบสระ และ ทางเดินขอบสระเปียก ลื่น ตลอดระยะเวลาที่เปิด ให้บริการสระว่ายน้ำ	- โครงการจัดให้มีการทำความสะอาดไม่ให้ ขอบสระ และทางเดินขอบสระเปียก ลื่น ตลอดระยะเวลาที่เปิดให้บริการ สระว่ายน้ำ	- ไม่พบปัญหา

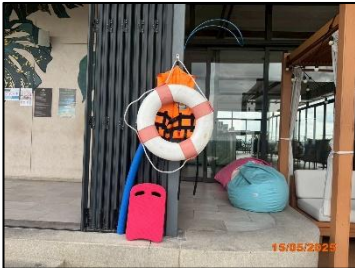
ผลกระทบสิ่งแวดล้อม	มาตรการป้องกันและแก้ไขผลกระทบสิ่งแวดล้อม	รายละเอียดการปฏิบัติจริง	ปัญหาและแนวทางแก้ไข	อ้างอิง
3. คุณค่าการใช้ประโยชน์ ของมนุษย์ (ต่อ) 3.2 สระว่ายน้ำ (ต่อ)	<ul style="list-style-type: none"> - จัดให้มีอุปกรณ์ประจำสระว่ายน้ำ ซึ่งอยู่ในตำแหน่งที่เห็นชัดเจนและนำมาใช้ได้ทันที โดยอุปกรณ์ที่จัดให้มี ได้แก่ <ul style="list-style-type: none"> • ไม้ช่วยชีวิต ยาวไม่น้อยกว่า 3.5 เมตร น้ำหนักเบา อย่างน้อย 1 อัน • ห่วงชูชีพ ขนาดเส้นผ่านศูนย์กลางภายในไม่น้อยกว่า 15 นิ้ว ผูกไว้กับเชือกยาวไม่น้อยกว่า 19 เมตร (ไม่น้อยกว่า 19 เมตร ซึ่งเป็นความยาวของสระ) • โฟมช่วยชีวิต อย่างน้อย 2 อัน 	<ul style="list-style-type: none"> - โครงการจัดให้มีอุปกรณ์ประจำสระว่ายน้ำครบตามที่มาตรการฯ โดยอุปกรณ์ที่จัดให้มี ได้แก่ (รูปที่ 2.26) <ul style="list-style-type: none"> • ไม้ช่วยชีวิต จำนวน 1 อัน • ห่วงชูชีพ จำนวน 1 อัน • เสื้อชูชีพ 1 ตัว • โฟมช่วยชีวิต 1 อัน 	ไม่พบปัญหา

<p>รูปที่ 2.26 อุปกรณ์ประจำสระว่ายน้ำ</p>

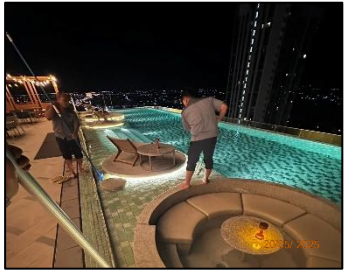
ผลกระทบสิ่งแวดล้อม	มาตรการป้องกันและแก้ไขผลกระทบสิ่งแวดล้อม	รายละเอียดการปฏิบัติจริง	ปัญหาและแนวทางแก้ไข	อ้างอิง
3. คุณค่าการใช้ประโยชน์ ของมนุษย์ (ต่อ) 3.2 สระว่ายน้ำ (ต่อ)	ผลกระทบด้านคุณภาพน้ำสระว่ายน้ำ - ดำเนินการดูดตะกอน ล้างตะไคร่ และตกเศษผง สัปดาห์ละ 1 ครั้ง	- โครงการมีการทำความสะอาดบริเวณโดยรอบ สระว่ายน้ำวันละ 1 ครั้ง / หลังจากปิดบริการ ของสระว่ายน้ำ หรือตามความเหมาะสม (ภาคผนวกที่ 20) (รูปที่ 2.25)	- ไม่พบปัญหา

รูปที่ 2.25 การทำความสะอาด สระว่ายน้ำ

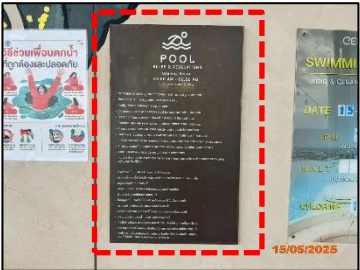
ผลกระทบสิ่งแวดล้อม	มาตรการป้องกันและแก้ไขผลกระทบสิ่งแวดล้อม	รายละเอียดการปฏิบัติจริง	ปัญหาและแนวทางแก้ไข	อ้างอิง
3. คุณค่าการใช้ประโยชน์ ของมนุษย์ (ต่อ) 3.2 สระว่ายน้ำ (ต่อ)	<p>ผลกระทบด้านคุณภาพน้ำสระว่ายน้ำ</p> <ul style="list-style-type: none"> - จัดให้มีป้ายแสดงกฎข้อปฏิบัติสำหรับผู้ใช้สระว่ายน้ำโดยมีข้อความอย่างน้อย ดังนี้ <ul style="list-style-type: none"> • ต้องสวมชุดว่ายน้ำที่สะอาดในการลงใช้สระว่ายน้ำ • จำนวนสูงสุดผู้ใช้สระว่ายน้ำ • ต้องชำระล้างร่างกายก่อนลงใช้สระว่ายน้ำทุกครั้ง และห้ามทำสระว่ายน้ำสกปรก • ผู้เป็นโรคตาแดง ผื่นหนัง หวัด หูเป็นน้ำหนอง หรือโรคติดต่ออื่น ๆ ห้ามใช้สระว่ายน้ำ • ห้ามปัสสาวะ บ้วนน้ำลาย หรือส่งน้ำมูลลงในน้ำ 	<p>- โครงการมีการติดป้ายข้อปฏิบัติสำหรับผู้ใช้บริการสระว่ายน้ำโดยมีข้อปฏิบัติตามที่มาตรการฯ กำหนดอย่างเคร่งครัด (รูปที่ 2.31)</p>	- ไม่พบปัญหา

<p>รูปที่ 2.31 ข้อปฏิบัติสำหรับผู้ใช้บริการสระว่ายน้ำ</p>

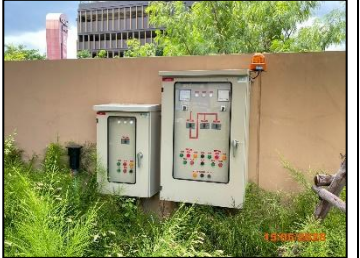
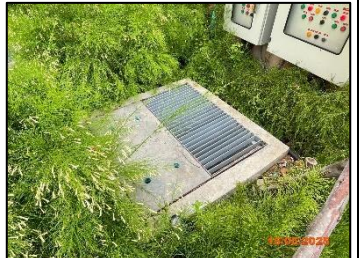
<p>รูปที่ 2.12 ระบบบำบัดน้ำเสีย</p>

ผลกระทบสิ่งแวดล้อม	มาตรการป้องกันและแก้ไขผลกระทบสิ่งแวดล้อม	รายละเอียดการปฏิบัติจริง	ปัญหาและแนวทางแก้ไข	อ้างอิง
<p>3. คุณค่าการใช้ประโยชน์ของมนุษย์ (ต่อ)</p> <p>3.3 การบำบัดน้ำเสีย</p>	<p>- จัดให้มีระบบบำบัดน้ำเสียชนิดเติมอากาศแบบตะกอนเร่ง (Activated Sludge) จำนวน 1 ชุด ออกแบบรองรับน้ำเสียได้ปริมาณ 300 ลูกบาศก์เมตร/วัน เพื่อบำบัดน้ำเสียให้ได้คุณภาพตามมาตรฐานน้ำทิ้งจากอาคารประเภท ก โดยมีค่า BOD ในน้ำทิ้งไม่เกิน 20 มิลลิกรัม/ลิตร ก่อนระบายผ่านถนนส่วนบุคคล (ที่โครงการได้รับการชะลอ) และไหลลงสู่คลองส่งน้ำสายใหญ่ฝั่งซ้าย ประตูระบายน้ำคนชุมต่อไป</p>	<p>- โครงการจัดให้มีระบบบำบัดน้ำเสียชนิดเติมอากาศแบบตะกอนเร่ง (Activated Sludge) ได้ปริมาณ 300 ลูกบาศก์เมตร/วัน ปัจจุบันมีปริมาณน้ำเสียน้อยมาก ระบบบำบัดยังสามารถรองรับปริมาณน้ำเสียที่เกิดขึ้นได้ โดยในช่วงเดือน ม.ค-มิ.ย 68 ระบบบำบัดน้ำเสียมีประสิทธิภาพอยู่ในช่วง ร้อยละ 90.7-99.2 ค่า BOD₅ ในน้ำทิ้งหลังผ่านการบำบัดมีค่าเท่ากับ 5.3-9.0 มิลลิกรัม/ลิตร ซึ่งระบบบำบัดสามารถบำบัดน้ำเสียให้ได้คุณภาพตามมาตรฐานน้ำทิ้งก่อนระบายผ่านถนนส่วนบุคคล (ที่โครงการได้รับการชะลอ) และไหลลงสู่คลองส่งน้ำสายใหญ่ฝั่งซ้าย ประตูระบายน้ำคนชุมต่อไป (รูปที่ 2.12)</p>	<p>- ไม่พบปัญหา</p>

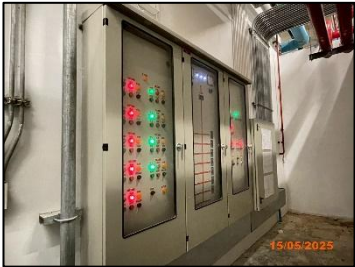
ผลกระทบสิ่งแวดล้อม	มาตรการป้องกันและแก้ไขผลกระทบสิ่งแวดล้อม	รายละเอียดการปฏิบัติจริง	ปัญหาและแนวทางแก้ไข	อ้างอิง
<p>3. คุณค่าการใช้ประโยชน์ของมนุษย์ (ต่อ)</p> <p>3.3 การบำบัดน้ำเสีย (ต่อ)</p>	<p>- โครงการจะจัดให้มีระบบมิเตอร์ไฟฟ้าสำหรับระบบบำบัดน้ำเสียของโครงการโดยเฉพาะ แยกจากระบบไฟฟ้าอื่นๆ เพื่อให้สามารถติดตามตรวจสอบการใช้งานของระบบบำบัดน้ำเสียได้ และให้เกิดความมั่นใจว่าโครงการจะเดินระบบบำบัดน้ำเสียได้ตลอดระยะเวลาที่เปิดดำเนินการ</p>	<p>- โครงการได้มีการติดตั้งระบบมิเตอร์ไฟฟ้าสำหรับระบบบำบัดน้ำเสีย โดยแยกจากระบบไฟฟ้าอื่นๆ (รูปที่ 2.15) เพื่อให้สามารถติดตามตรวจสอบการใช้งานของระบบบำบัดน้ำเสียได้ และให้เกิดความมั่นใจว่าโครงการจะเดินระบบบำบัดน้ำเสียตลอดระยะเวลาที่เปิดดำเนินการ</p>	<p>- ไม่พบปัญหา</p>

<p>รูปที่ 2.15 มิเตอร์ไฟฟ้าสำหรับระบบบำบัดน้ำเสีย</p>

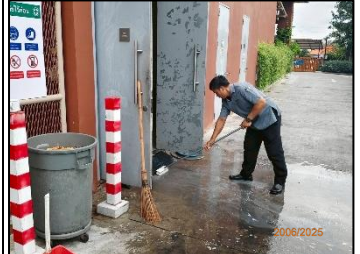
ผลกระทบสิ่งแวดล้อม	มาตรการป้องกันและแก้ไขผลกระทบสิ่งแวดล้อม	รายละเอียดการปฏิบัติจริง	ปัญหาและแนวทางแก้ไข	อ้างอิง
3. คุณค่าการใช้ประโยชน์ ของมนุษย์ (ต่อ) 3.5 การจัดการ ขยะมูลฝอย (ต่อ)	- กำหนดให้มีการล้างทำความสะอาดห้องพัก มูลฝอยรวมแต่ละห้องสัปดาห์ละ 1 ครั้ง โดยน้ำเสีย ที่เกิดจากการล้างพื้นห้องพักมูลฝอยรวมจะไหล เข้าสู่ระบบบำบัดน้ำเสียของอาคารโครงการ เพื่อบำบัดก่อนที่จะระบายออกสู่ภายนอกโครงการ ต่อไป	- โครงการกำหนดให้มีการล้างพื้นรวมถึงทำ ความสะอาดบริเวณห้องพักมูลฝอยรวม ทุกวันหลังจากมีการเก็บขนมูลฝอยไปกำจัด สำหรับน้ำเสียที่เกิดจากการล้างพื้นห้องพัก มูลฝอยรวมจะไหลเข้าสู่ระบบบำบัดน้ำเสีย ของอาคารโครงการ เพื่อบำบัดก่อนที่จะ ระบายออกสู่ภายนอกโครงการต่อไป (รูปที่ 2.35)	- ไม่พบปัญหา

รูปที่ 2.35 การล้างทำความสะอาด บริเวณห้องพักมูลฝอย

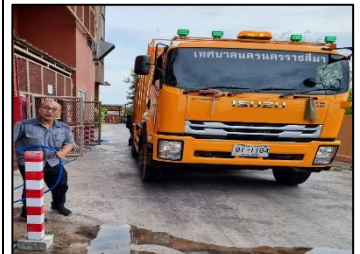
- ประสานงานให้รถเก็บขนมูลฝอยของเทศบาลนคร นครราชสีมาเข้ามาจัดเก็บมูลฝอยประจำไม่มีการ ตกค้าง	- โครงการมีการประสานงานให้รถเก็บขน มูลฝอยของเทศบาลนครราชสีมาเข้ามา จัดเก็บมูลฝอยทุกวัน โดยไม่มีมูลฝอย ตกค้าง ขยะอันตรายจัดเก็บเดือนละ 1 ครั้ง โดยเทศบาลนครราชสีมา(รูปที่ 2.36) (ภาคผนวกที่ 21)	- ไม่พบปัญหา

รูปที่ 2.36 รถเก็บขนมูลฝอยของ เทศบาลนครราชสีมา

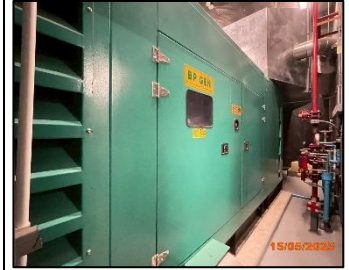
ผลกระทบสิ่งแวดล้อม	มาตรการป้องกันและแก้ไขผลกระทบสิ่งแวดล้อม	รายละเอียดการปฏิบัติจริง	ปัญหาและแนวทางแก้ไข	อ้างอิง
3. คุณค่าการใช้ประโยชน์ ของมนุษย์ (ต่อ) 3.6 ระบบไฟฟ้า	<ul style="list-style-type: none"> - ระบบไฟฟ้าของโครงการจะแบ่งออกเป็น 2 ระบบ ได้แก่ <ol style="list-style-type: none"> 1) ระบบไฟฟ้าปกติ อุปกรณ์หลักสำหรับระบบ แจกจ่ายไฟฟ้าปกติ ประกอบด้วยสวิตช์บอร์ดแรงสูงชนิดติดตั้งภายในอาคาร สวิตช์บอร์ดแรงต่ำ และหม้อแปลงไฟฟ้าแปลงไฟฟ้าแรงสูงจากการไฟฟ้าส่วนภูมิภาค จังหวัดนครราชสีมา ผ่าน Transformer ชนิด Dry Type Cast Resin ขนาด 1,250 KV จำนวน 2 ชุด แปลงไป 22 KV ให้เป็นขนาด 400/230 V เพื่อจ่ายไปยัง Load ต่าง ๆ ในภาวะปกติ โดยโครงการมีความต้องการใช้ไฟฟ้า 2,000 KVA 2) ระบบไฟฟ้าฉุกเฉิน โครงการจะจัดให้มีเครื่องกำเนิดไฟฟ้าฉุกเฉินขนาด 500 KVA จำนวน 1 ชุด สามารถสำรองไฟได้นาน 8 ชั่วโมง และติดตั้ง Battery ขนาด 220 V สามารถสำรองไฟได้นาน 2 ชั่วโมง 	<ul style="list-style-type: none"> - ระบบไฟฟ้าของโครงการจะแบ่งออกเป็น 2 ระบบ ได้แก่ ระบบไฟฟ้าปกติได้รับการไฟฟ้าส่วนภูมิภาค จังหวัดนครราชสีมา และระบบไฟฟ้าฉุกเฉิน โครงการจัดให้มีเครื่องกำเนิดไฟฟ้าฉุกเฉินขนาด 600 KVA จำนวน 1 ชุด สามารถสำรองไฟได้นานมากกว่า 8 ชั่วโมง และติดตั้ง Battery ขนาด 220 V สามารถสำรองไฟได้นาน 2 ชั่วโมง (รูปที่ 2.37) 	<ul style="list-style-type: none"> - ไม่พบปัญหา

<p>รูปที่ 2.37 เครื่องกำเนิดไฟฟ้าฉุกเฉิน ขนาด 600 KVA</p>

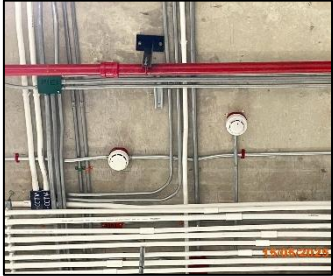
ผลกระทบสิ่งแวดล้อม	มาตรการป้องกันและแก้ไขผลกระทบสิ่งแวดล้อม	รายละเอียดการปฏิบัติจริง	ปัญหาและแนวทางแก้ไข	อ้างอิง
3. คุณค่าการใช้ประโยชน์ ของมนุษย์ (ต่อ) 3.6 ระบบไฟฟ้า (ต่อ)	- จัดให้มีเครื่องตรวจจับควัน (Smoke Detector) ภายในห้องเครื่องหม้อแปลงไฟฟ้า	- โครงการจัดให้มีเครื่องตรวจจับควัน (Smoke Detector) ภายในห้องเครื่อง หม้อแปลงไฟฟ้า (รูปที่ 2.39)	- ไม่พบปัญหา

รูปที่ 2.39 Smoke Detector ภายในห้องเครื่องหม้อแปลงไฟฟ้า

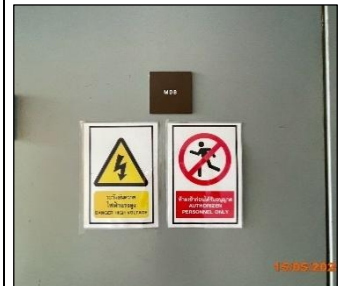
ผลกระทบสิ่งแวดล้อม	มาตรการป้องกันและแก้ไขผลกระทบสิ่งแวดล้อม	รายละเอียดการปฏิบัติจริง	ปัญหาและแนวทางแก้ไข	อ้างอิง
3. คุณค่าการใช้ประโยชน์ ของมนุษย์ (ต่อ) 3.6 ระบบไฟฟ้า (ต่อ)	- ติดป้ายเตือนแสดงข้อความ “อันตรายไฟฟ้าแรงสูง” และ “เฉพาะเจ้าหน้าที่ที่เกี่ยวข้องเท่านั้น” ให้เห็น ชัดเจนติดไว้ที่จุดติดตั้งหม้อแปลงไฟฟ้า	- โครงการมีการติดป้ายเตือนแสดงข้อความ “อันตรายไฟฟ้าแรงสูง” และ “เฉพาะ เจ้าหน้าที่ที่เกี่ยวข้องเท่านั้น” โดยติดตั้ง ให้เห็นชัดเจนที่จุดติดตั้งหม้อแปลงไฟฟ้า (รูปที่ 2.40)	- ไม่พบปัญหา

รูปที่ 2.40 ป้ายเตือน บริเวณห้องหม้อแปลงไฟฟ้า

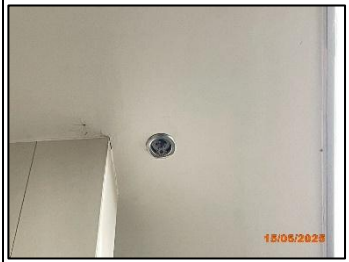
ผลกระทบสิ่งแวดล้อม	มาตรการป้องกันและแก้ไขผลกระทบสิ่งแวดล้อม	รายละเอียดการปฏิบัติจริง	ปัญหาและแนวทางแก้ไข	อ้างอิง
3. คุณค่าการใช้ประโยชน์ ของมนุษย์ (ต่อ) 3.8 การป้องกันอัคคีภัย (ต่อ)	6) ระบบหัวกระจายน้ำดับเพลิงอัตโนมัติ (Sprinkler System) เป็นระบบท่อเปียก มีน้ำอยู่ในท่อตลอดเวลา ซึ่งสามารถทำงานได้ทันทีเมื่อเกิดเพลิงไหม้ โดยสามารถเปิดออกทันทีที่มีความร้อนสูงขึ้นจนถึง อุณหภูมิทำงานจะติดตั้งไว้ทุกชั้นภายในห้องพัก ทุกห้อง ร้านค้า ห้องประชุม ห้องออกกำลังกาย ห้องเก็บของ ห้องสำนักงาน ส่วนต้อนรับ ห้องปฐมพยาบาล ห้องน้ำชาย-หญิง ห้องน้ำ คนพิการ เป็นต้น และบริเวณทางเดินทั่วทั้งอาคาร	- โครงการจัดให้มีระบบป้องกันอัคคีภัย โดยจัดให้มีเครื่องสูบน้ำดับเพลิง (Fire Pump) ชนิดเครื่องยนต์ดีเซล จำนวน 1 เครื่อง, ระบบท่อยืน (Stand Pipe) ขนาด เส้นผ่านศูนย์กลาง 6 นิ้ว จำนวน 3 ท่อ, หัวรับน้ำดับเพลิงภายนอกอาคาร จำนวน 2 ชุด พร้อม Check Valve จำนวน 1 ชุด, ถังดับเพลิงชนิด CO ₂ ขนาด 10 ปอนด์ ติดตั้งไว้ในห้องเครื่องไฟฟ้า ห้อง เครื่องกำเนิดไฟฟ้าสำรอง และห้องเครื่อง MDB ,ตู้เก็บสายฉีดน้ำดับเพลิงพร้อม อุปกรณ์ และระบบหัวกระจายน้ำดับเพลิง อัตโนมัติ ตามที่มาตรการกำหนดอย่าง ครบถ้วน (รูปที่ 2.47)	- ไม่พบปัญหา

ระบบหัวกระจายน้ำดับเพลิง อัตโนมัติ (Sprinkler System) รูปที่ 2.47 ระบบป้องกันอัคคีภัย (ต่อ)

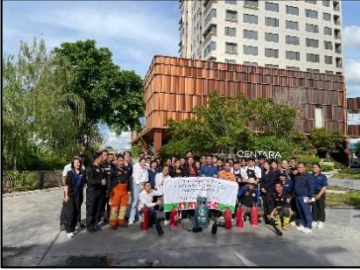
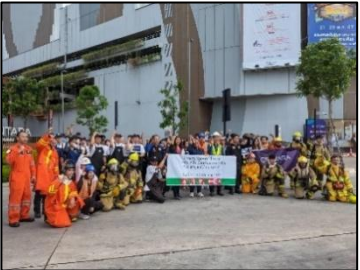
ผลกระทบสิ่งแวดล้อม	มาตรการป้องกันและแก้ไขผลกระทบสิ่งแวดล้อม	รายละเอียดการปฏิบัติจริง	ปัญหาและแนวทางแก้ไข	อ้างอิง
<p>3. คุณค่าการใช้ประโยชน์ของมนุษย์ (ต่อ)</p> <p>3.8 การป้องกันอัคคีภัย (ต่อ)</p>	<p>- จัดให้มีการซักซ้อมการอพยพหนีไฟเป็นประจำอย่างน้อย ปีละ 1 ครั้ง โดยติดต่อประสานกับเจ้าหน้าที่ของสถานดับเพลิงเทศบาลนครนครราชสีมาให้มาจัดอบรมและซักซ้อมแผนอพยพหนีไฟให้กับโครงการ</p>	<p>- โครงการมีแผนการซักซ้อมการอพยพหนีไฟเป็นประจำอย่างน้อย ปีละ 1 ครั้ง โดยติดต่อประสานกับเจ้าหน้าที่ของสถานดับเพลิงเทศบาลนครนครราชสีมาให้มาจัดอบรมและซักซ้อมแผนอพยพหนีไฟให้กับโครงการ โครงการได้จัดให้มีการฝึกอบรมดับเพลิงขั้นพื้นฐาน และซักซ้อมการอพยพหนีไฟร่วมกับห้างสรรพสินค้าเซ็นทรัล พลาซ่า โคราช ล่าสุดเมื่อวันที่ 24 พฤษภาคม 2567 (รูปที่ 2.52) โดยประจำปี 2568 จะดำเนินการช่วงปลายปีรายละเอียดจะรายงานให้ทราบในรายงานฉบับถัดไป (ภาคผนวกที่ 9)</p>	<p>- ไม่พบปัญหา</p>

<p>รูปที่ 2.52 ซ้อมแผนอพยพหนีไฟประจำปี 2567</p>

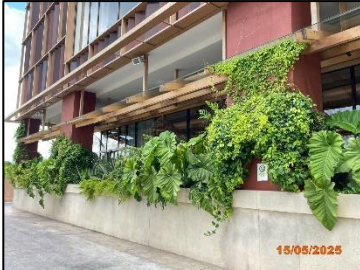
- โครงการจัดให้มีพื้นที่สีเขียวบริเวณชั้นที่ 1 เพื่อช่วยลดความร้อนที่จะเข้ามาในอาคาร	- โครงการจัดให้มีพื้นที่สีเขียวบริเวณชั้น 1 เพื่อช่วยลดความร้อนที่จะเข้ามาในอาคาร (รูปที่ 2.53)	- ไม่พบปัญหา

<p>รูปที่ 2.53 พื้นที่สีเขียว บริเวณชั้น 1</p>

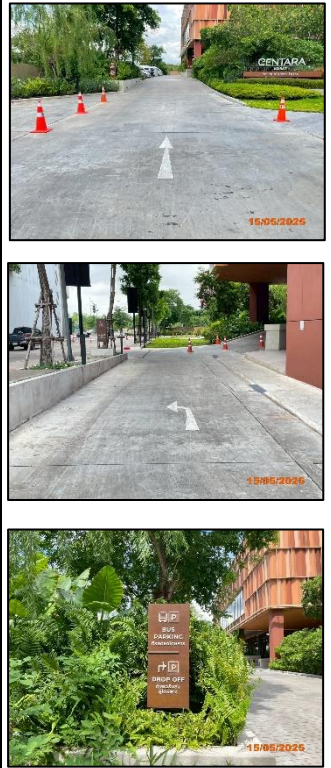
ผลกระทบสิ่งแวดล้อม	มาตรการป้องกันและแก้ไขผลกระทบสิ่งแวดล้อม	รายละเอียดการปฏิบัติจริง	ปัญหาและ แนวทางแก้ไข	อ้างอิง
<p>3. คุณค่าการใช้ประโยชน์ ของมนุษย์ (ต่อ)</p> <p>3.10 การจราจร</p>	<p>- จัดให้มีป้ายสัญญาณจราจรให้ชัดเจนทั้งบนพื้นทาง (แสดงทิศทางการจราจร และการแบ่งช่องจราจร) และป้ายแนะนำการจัดการจราจรบริเวณโครงการ รวมทั้งให้มีการติดตั้งป้ายสัญญาณเตือนบริเวณจุดเสี่ยงอุบัติเหตุ เช่น บริเวณทางแยกหรือบริเวณหัวมุมต่าง ๆ เพื่อช่วยลดอุบัติเหตุในการเดินทางและ ไม่ก่อให้เกิด ความ สับสน ของ ผู้ขับขี่ ทำให้ การเคลื่อนตัวของรถในโครงการและบริเวณทางเข้า และออกโครงการสามารถทำได้เป็นอย่างดีและปลอดภัย</p>	<p>- โครงการจัดให้มีป้ายสัญญาณจราจรชัดเจน บนพื้นทาง ตามที่มาตรการฯ กำหนด เพื่อช่วยลดอุบัติเหตุในการเดินทางและไม่ก่อให้เกิด ความ สับสน ของ ผู้ขับขี่ ทำให้ การเคลื่อนตัวของรถในโครงการและบริเวณทางเข้า-ออกโครงการ สามารถทำได้เป็นอย่างดีและปลอดภัย (รูปที่ 2.7)</p>	<p>- ไม่พบปัญหา</p>

<p>รูปที่ 2.7 ป้ายและสัญลักษณ์ จราจรภายในพื้นที่โครงการ</p>

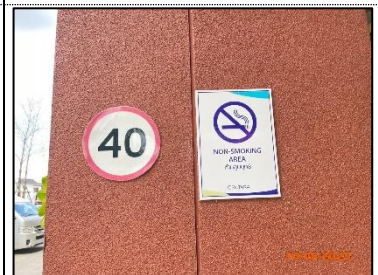
รูปที่ 2.4 เจ้าหน้าที่ทำความสะอาดถนนภายในโครงการ
	- ควบคุมความเร็วของรถภายในโครงการ เช่น บ้าย จำกัดความเร็ว เพื่อไม่ให้เกิดการฟุ้งกระจายของฝุ่นบนผิวถนน	- โครงการมีการควบคุมความเร็วของรถภายในโครงการ โดยจัดให้มีป้ายจำกัดความเร็วของรถไม่เกิน 40 กม./ชม. เพื่อไม่ให้เกิดการฟุ้งกระจายของฝุ่นบนผิวถนน (รูปที่ 2.3)	- ไม่พบปัญหา

รูปที่ 2.3 บ้ายจำกัดความเร็วรถไม่เกิน 40 กม./ชม.

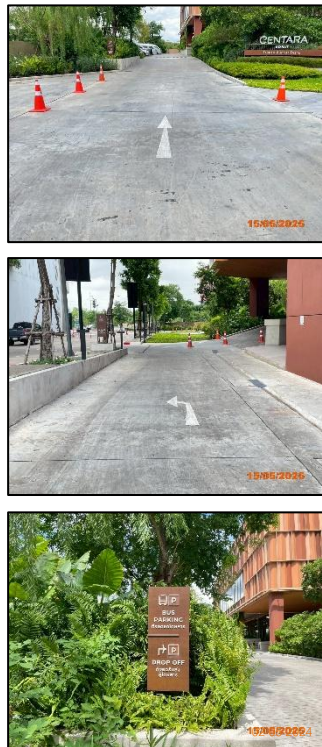
ผลกระทบสิ่งแวดล้อม	มาตรการป้องกันและแก้ไขผลกระทบสิ่งแวดล้อม	รายละเอียดการปฏิบัติจริง	ปัญหาและ แนวทางแก้ไข	อ้างอิง
<p>4. คุณค่าคุณภาพชีวิต (ต่อ)</p> <p>4.3 สุขภาพ (ต่อ)</p> <p>1) ด้านสุขภาพกาย</p> <p>- โรคระบบทางเดินหายใจ</p>	<p>- จัดทำเครื่องหมายจราจรบนพื้นทางแบ่งช่องจราจร การเดินรถให้ชัดเจนรวมทั้งป้ายต่างๆ เพื่อให้การเคลื่อนตัวของรถในโครงการ และบริเวณทางเข้าออกโครงการสามารถทำได้เป็นอย่างดี รวดเร็ว ถูกต้อง และปลอดภัย</p>	<p>- โครงการจัดให้มีป้ายสัญญาณจราจรชัดเจนบนพื้นทาง ตามที่มาตรการฯ กำหนด เพื่อช่วยลดอุบัติเหตุในการเดินรถและไม่ก่อให้เกิดความสับสนของผู้ขับขี่ทำให้การเคลื่อนตัวของรถในโครงการและบริเวณทางเข้า-ออกโครงการสามารถทำได้เป็นอย่างดีและปลอดภัย (รูปที่ 2.7)</p>	<p>- ไม่พบปัญหา</p>

<p>รูปที่ 2.7 ป้ายและสัญญาณจราจรภายในพื้นที่โครงการ</p>

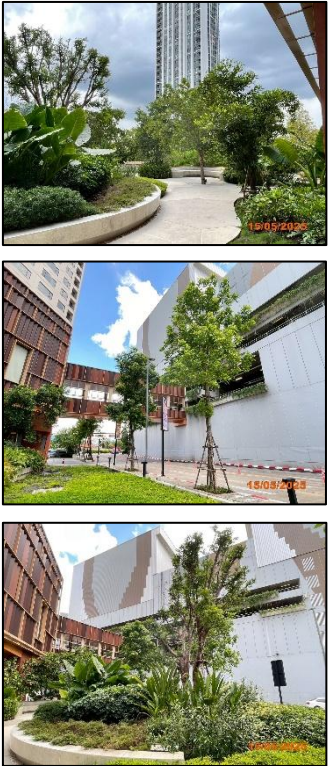
ผลกระทบสิ่งแวดล้อม	มาตรการป้องกันและแก้ไขผลกระทบสิ่งแวดล้อม	รายละเอียดการปฏิบัติจริง	ปัญหาและ แนวทางแก้ไข	อ้างอิง
<p>4. คุณค่าคุณภาพชีวิต (ต่อ)</p> <p>4.3 สุขภาพ (ต่อ)</p> <p>1) ด้านสุขภาพกาย</p> <p>- โรคระบบทางเดินหายใจ</p>	<p>- จัดให้มีพื้นที่สีเขียวภายในโครงการ เพื่อช่วยในการลดการฟุ้งกระจายของฝุ่นละออง และช่วยลดระดับมลพิษที่เกิดจากยานพาหนะที่เข้า-ออกโครงการ</p>	<p>- โครงการจัดให้มีพื้นที่สีเขียวภายในโครงการ เพื่อช่วยในการลดการฟุ้งกระจายของฝุ่นละออง และช่วยลดระดับมลพิษที่เกิดจากยานพาหนะที่เข้า-ออกโครงการ (รูปที่ 2.2)</p>	<p>- ไม่พบปัญหา</p>

<p>รูปที่ 2.2 พื้นที่สีเขียวภายในโครงการ</p>

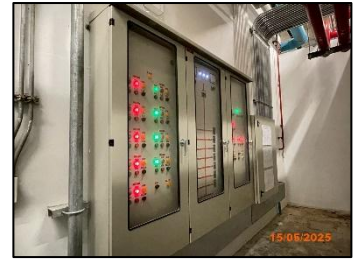
ผลกระทบสิ่งแวดล้อม	มาตรการป้องกันและแก้ไขผลกระทบสิ่งแวดล้อม	รายละเอียดการปฏิบัติจริง	ปัญหาและแนวทางแก้ไข	อ้างอิง
<p>4. คุณค่าคุณภาพชีวิต (ต่อ)</p> <p>4.3 สุขภาพ (ต่อ)</p> <p>1) ด้านสุขภาพกาย</p> <p>- โรคผิวหนัง</p>	<p>- โครงการจะจัดให้มีระบบมิเตอร์ไฟฟ้าสำหรับระบบบำบัดน้ำเสียของโครงการโดยเฉพาะ แยกจากระบบไฟฟ้าอื่นๆ เพื่อให้สามารถติดตามตรวจสอบการใช้งานของระบบบำบัดน้ำเสียได้ และให้เกิดความมั่นใจว่าโครงการจะเดินระบบบำบัดน้ำเสีย ตลอดระยะเวลาที่เปิดดำเนินโครงการ</p>	<p>- โครงการมีการติดตั้งระบบมิเตอร์ไฟฟ้าสำหรับระบบบำบัดน้ำเสีย โดยแยกจากระบบไฟฟ้าอื่นๆ เพื่อให้สามารถติดตามตรวจสอบการใช้งานของระบบบำบัดน้ำเสียได้ และให้เกิดความมั่นใจว่าโครงการจะเดินระบบบำบัดน้ำเสียตลอดระยะเวลาที่เปิดดำเนินการ (รูปที่ 2.15)</p>	<p>- ไม่พบปัญหา</p>

<p>รูปที่ 2.15 มิเตอร์ไฟฟ้าสำหรับระบบบำบัดน้ำเสีย</p>

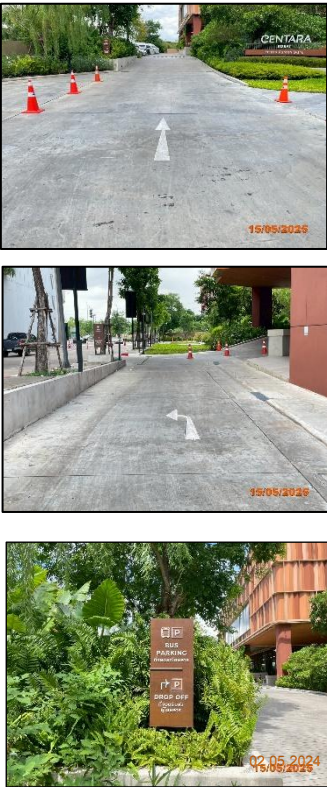
ผลกระทบสิ่งแวดล้อม	มาตรการป้องกันและแก้ไขผลกระทบสิ่งแวดล้อม	รายละเอียดการปฏิบัติจริง	ปัญหาและแนวทางแก้ไข	อ้างอิง
<p>4. คุณค่าคุณภาพชีวิต (ต่อ)</p> <p>4.3 สุขภาพ (ต่อ)</p> <p>1) ด้านสุขภาพกาย</p> <p>- อุบัติเหตุ (ต่อ)</p>	<p>- จัดทำเครื่องหมายจราจรบนพื้นทางแบ่งช่องจราจรการเดินรถรวมทั้งป้ายต่างๆ ภายในโครงการ ให้ชัดเจนเพื่อไม่ให้ผู้ขับขี่เกิดความสับสนทำให้สามารถเดินรถได้อย่างปลอดภัย</p>	<p>- โครงการจัดให้มีป้ายสัญญาณจราจรชัดเจนบนพื้นทาง ตามที่มาตรการฯ กำหนด เพื่อช่วยลดอุบัติเหตุในการเดินรถและไม่ก่อให้เกิดความสับสนของผู้ขับขี่ทำให้การเคลื่อนตัวของรถในโครงการและบริเวณทางเข้า-ออกโครงการสามารถทำได้ดีและปลอดภัย (รูปที่ 2.7)</p>	<p>- ไม่พบปัญหา</p>

<p>รูปที่ 2.7 ป้ายและสัญลักษณ์จราจรภายในพื้นที่โครงการ</p>

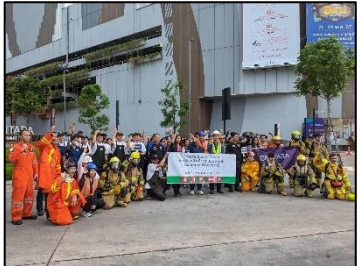
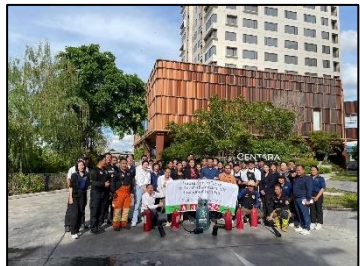
ผลกระทบสิ่งแวดล้อม	มาตรการป้องกันและแก้ไขผลกระทบสิ่งแวดล้อม	รายละเอียดการปฏิบัติจริง	ปัญหาและแนวทางแก้ไข	อ้างอิง
<p>4. คุณค่าคุณภาพชีวิต (ต่อ)</p> <p>4.3 สุขภาพ (ต่อ)</p> <p>1) ด้านสุขภาพกาย</p> <p>- อุบัติเหตุ</p>	<p>- จัดอบรมและซ้อมการอพยพคนกรณีเพลิงไหม้ โดยติดต่อประสานกับสถานีดับเพลิงเทศบาลนครนครราชสีมา ให้มาจัดอบรมและซักซ้อมแผนอพยพหนีไฟให้กับโครงการปีละ 1 ครั้ง</p>	<p>- โครงการมีแผนการซักซ้อมการอพยพหนีไฟเป็นประจำอย่างน้อย ปีละ 1 ครั้ง โดยติดต่อประสานกับเจ้าหน้าที่ของสถานีดับเพลิงเทศบาลนครนครราชสีมา ให้มาจัดอบรมและซักซ้อมแผนอพยพหนีไฟให้กับโครงการโครงการได้จัดให้มีการฝึกอบรมดับเพลิงขั้นพื้นฐาน และซักซ้อมการอพยพหนีไฟร่วมกับห้างสรรพสินค้า เซ็นทรัล พลาซ่า โคราช ล่าสุดเมื่อวันที่ 24 พฤษภาคม 2567 (รูปที่ 2.52) โดยประจำปี 2568 จะดำเนินการข่วงปลายปีรายละเอียดจะรายงานให้ทราบในรายงานฉบับถัดไป (ภาคผนวกที่ 9)</p>	<p>- ไม่พบปัญหา</p>

<p>รูปที่ 2.52 ซ้อมแผนอพยพหนีไฟประจำปี 2567</p>

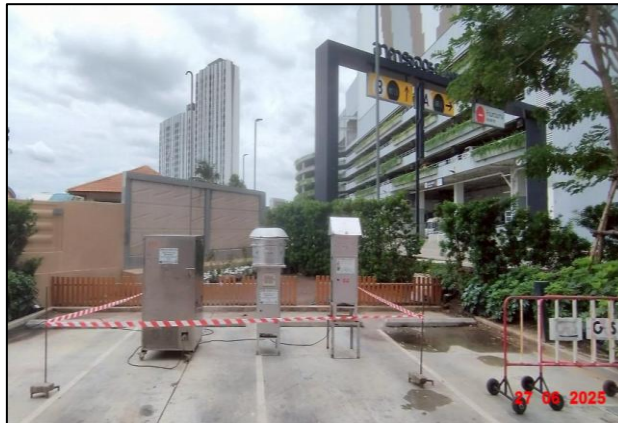
รูปที่ 3.1 การเก็บตัวอย่างคุณภาพอากาศในบรรยากาศ
บริเวณ ภายในพื้นที่โครงการ (บริเวณลานจอดรถส่งสินค้า)

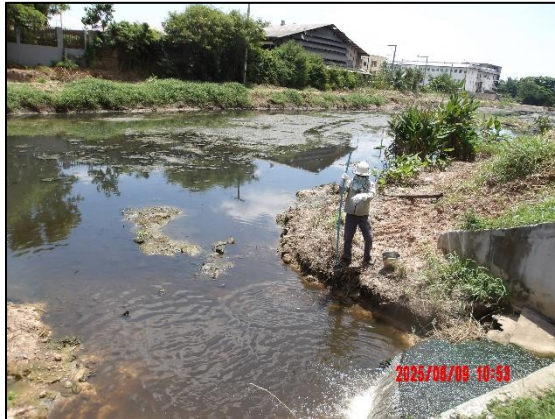
รูปที่ 3.2 การเก็บตัวอย่างคุณภาพน้ำผิวดิน บริเวณจุดระบายน้ำ

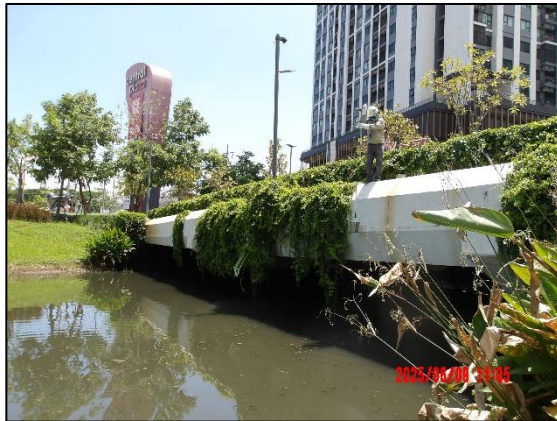
รูปที่ 3.3 การเก็บตัวอย่างคุณภาพน้ำผิวดิน บริเวณจุดก่อนระบายน้ำ ระยะ 50 เมตร

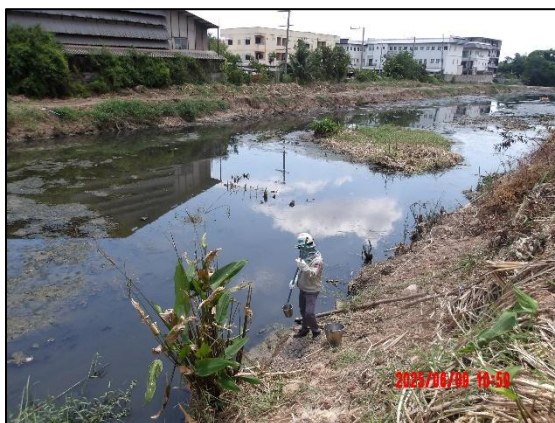
รูปที่ 3.4 การเก็บตัวอย่างคุณภาพน้ำผิวดิน บริเวณจุดหลังระบายน้ำ ระยะ 50 เมตร

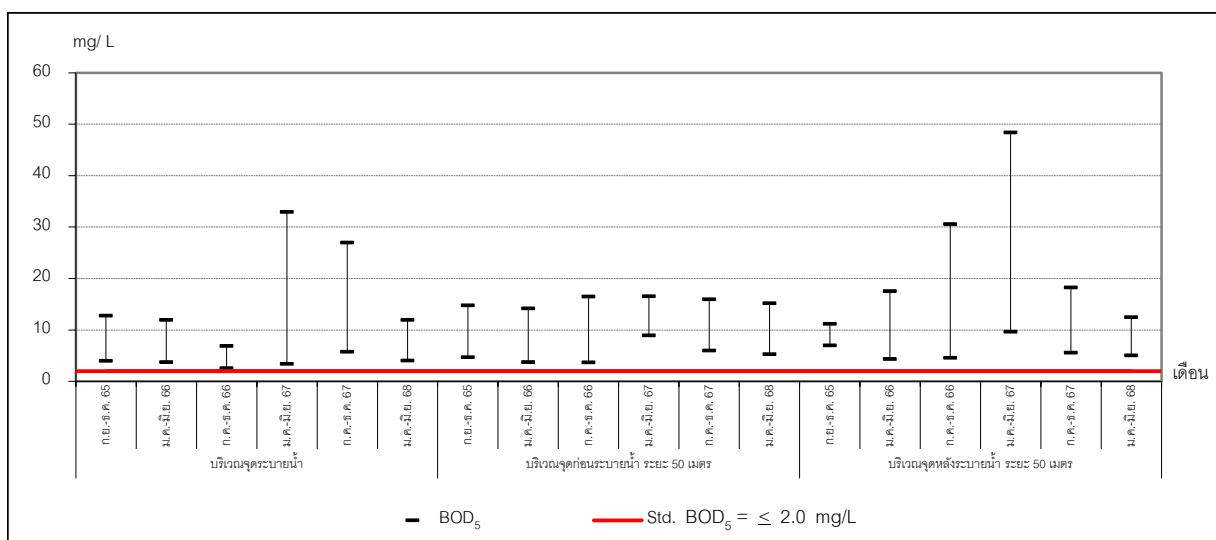
ภาพที่ 3.10 กราฟแสดงผลการตรวจวิเคราะห์ BOD₅ ในน้ำผิวดิน

จากผลการตรวจวิเคราะห์คุณภาพน้ำผิวดินของโครงการอาคารโรงแรม ค.ส.ล. สูง 23 ชั้น และชั้นใต้ดิน 1 ชั้น บริษัท ซีพีเอ็น เอสเตท จำกัด ประจำเดือนมกราคม-มิถุนายน 2568 จำนวน 3 สถานี คือ จุดระบายน้ำ จุดก่อนระบายน้ำ ระยะ 50 เมตร และจุดหลังระบายน้ำ ระยะ 50 เมตร พบว่า ผลการตรวจวิเคราะห์คุณภาพน้ำผิวดินที่ทำการตรวจวิเคราะห์เปรียบเทียบกับมาตรฐานตามประกาศคณะกรรมการสิ่งแวดล้อมแห่งชาติ ฉบับที่ 8 เรื่อง มาตรฐานคุณภาพน้ำในแหล่งน้ำผิวดิน ประเภทที่ 3 พบว่า ทั้ง 3 สถานีไม่จัดเป็นน้ำผิวดินประเภทที่ 3 เนื่องจากรายการทดสอบ BOD₅, Dissolved Oxygen, Coliform Bacteria และ Fecal Coliform Bacteria มีค่าไม่เป็นไปตามเกณฑ์มาตรฐาน

ปัจจุบันบริเวณคลองส่งน้ำสายใหญ่ฝั่งซ้ายประตูน้ำคนชุมเป็นแหล่งรองรับน้ำทิ้งจากอาคารบ้านเรือนที่อยู่ริมคลองฯ จึงส่งผลให้คุณภาพน้ำบริเวณดังกล่าวไม่เหมาะสมที่จะสามารถนำไปใช้ประโยชน์ในการอุปโภคบริโภค

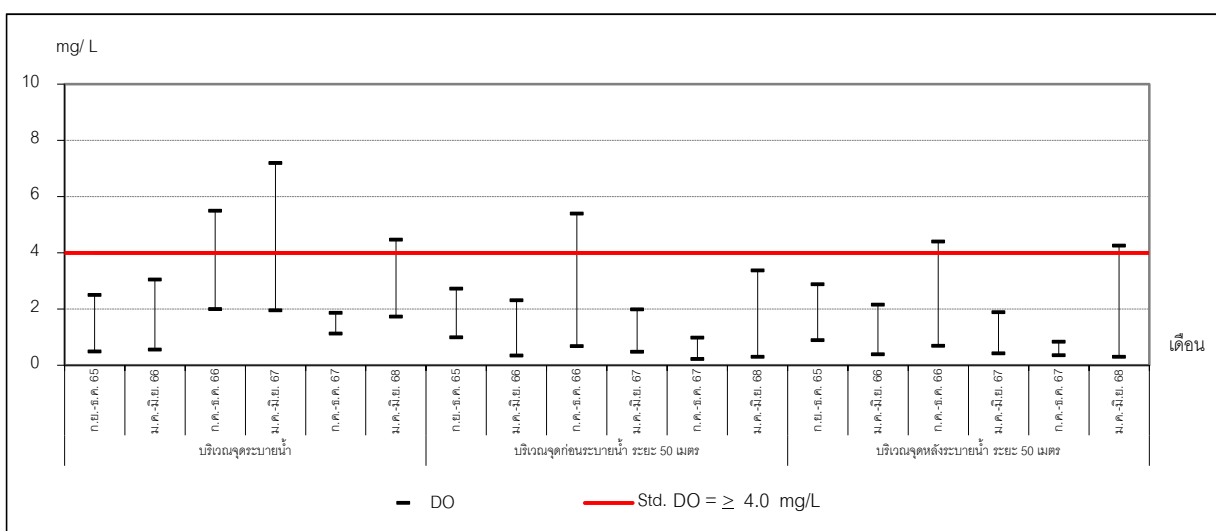
ภาพที่ 3.11 กราฟแสดงผลการตรวจวิเคราะห์ Dissolved Oxygen ในน้ำผิวดิน

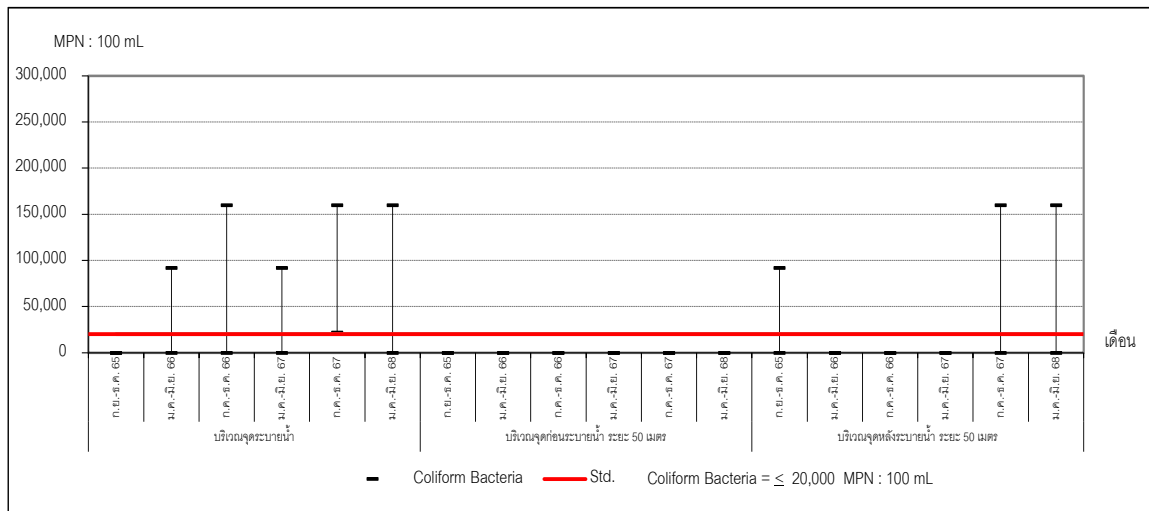
ภาพที่ 3.16 กราฟแสดงผลการตรวจวิเคราะห์ Coliform Bacteria ในน้ำผิวดิน

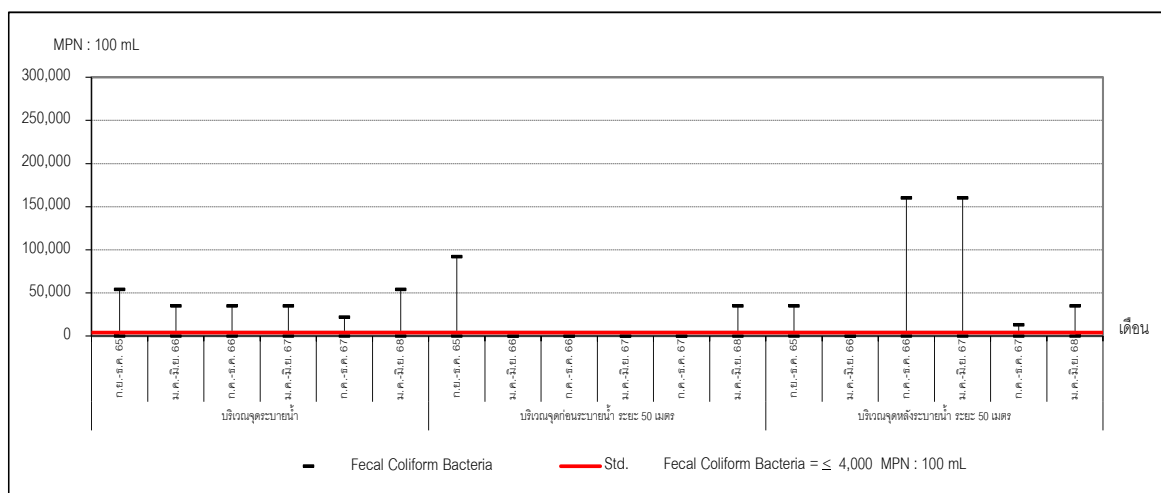
ภาพที่ 3.17 กราฟแสดงผลการตรวจวิเคราะห์ Fecal Coliform Bacteria ในน้ำผิวดิน

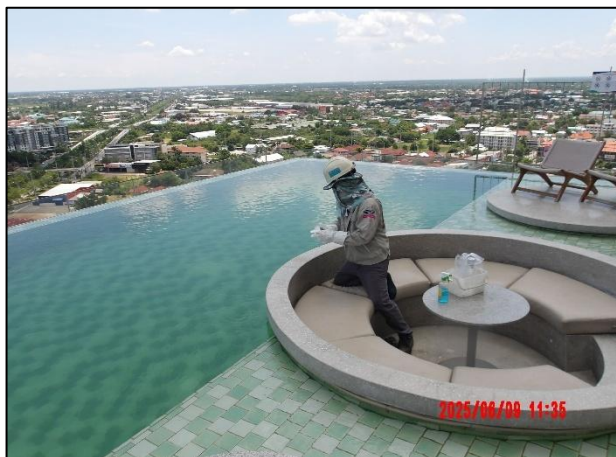
รูปที่ 3.5 การเก็บตัวอย่างคุณภาพน้ำสระว่ายน้ำ

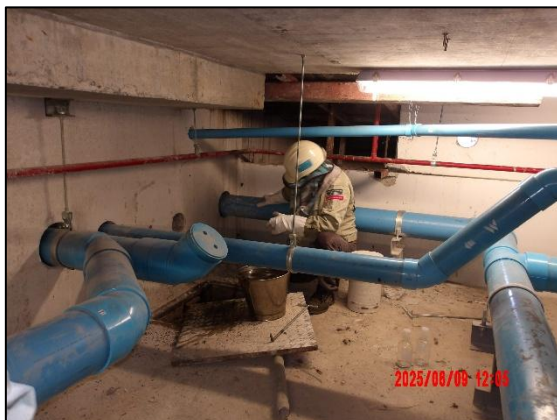
รูปที่ 3.6 การเก็บตัวอย่างคุณภาพน้ำทิ้ง บริเวณบ่อเกรอะของระบบบำบัดน้ำเสียรวม

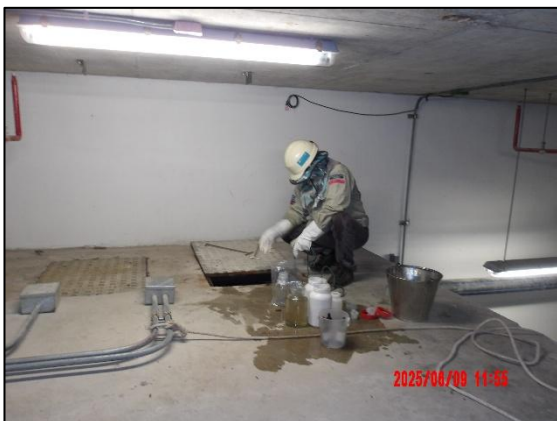
รูปที่ 3.7 การเก็บตัวอย่างคุณภาพน้ำทิ้ง บริเวณบ่อเก็บน้ำใสของระบบบำบัดน้ำเสียรวม

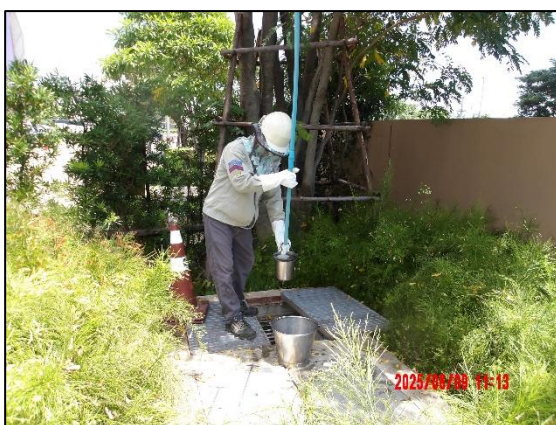
รูปที่ 3.8 การเก็บตัวอย่างคุณภาพน้ำทิ้ง บริเวณบ่อตรวจคุณภาพน้ำ
