รายงานการปฏิบัติตามมาตรการป้องกัน และแก้ไขผลกระทบสิ่งแวดล้อม
และมาตรการติดตามตรวจสอบผลกระทบสิ่งแวดล้อม
ประจำเดือนมกราคม-มิถุนายน 2568

โครงการเวย์ อมตะ (Vay Amata) บริษัท แอสเสิร์ จา กัด (มหาชน)
ตั้งอยู่ที่ ทางหลวงหมายเลข 3466 (บ้านเก่า-พานทอง) ตำบลบ้านเก่า อำเภอพานทอง
จังหวัดชลบุรี

บริษัท อีสเทิร์น ไทย คอนซัลติง 1992 จำกัด
สวนอุตสาหกรรมศรีนครินทร์-ศรีราชา 683 หมู่ 11
ถนนสุขาภิบาล 8 ตำบลหนองขาม อำเภอศรีราชา จังหวัดชลบุรี

กรกฎาคม 2568

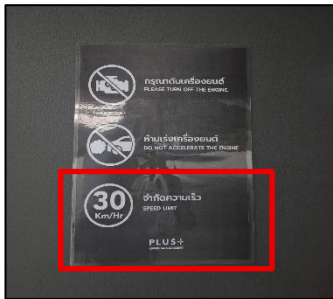
ผลกระทบสิ่งแวดล้อม	มาตรการป้องกัน และแก้ไขผลกระทบ	รายละเอียดการปฏิบัติจริง	ปัญหาและแนวทางแก้ไข	การอ้างอิง
1.5 เสียงและความสั่นสะเทือน	1. กำหนดความเร็วของยานพาหนะต่างๆ ที่สัญจรในพื้นที่โครงการ ไม่เกิน 30 กิโลเมตรต่อชั่วโมง	- โครงการจัดให้มี ป้ายจำกัดความเร็ว 30 กิโลเมตรต่อชั่วโมง (รูปที่ 2.5)	- ไม่พบปัญหา

<p>รูปที่ 2.5 ป้ายจำกัดความเร็ว 30 กิโลเมตรต่อชั่วโมง</p>
	2. ติดตั้งป้ายห้ามเร่งเครื่องยนต์ไว้บริเวณที่จอดรถและทางวิ่ง ภายใตโครงการให้เห็นอย่างชัดเจน	- โครงการจัดให้มี ป้ายห้ามเร่งเครื่องยนต์ไว้บริเวณที่จอดรถและทางวิ่ง ภายใตโครงการ (รูปที่ 2.11)	- ไม่พบปัญหา

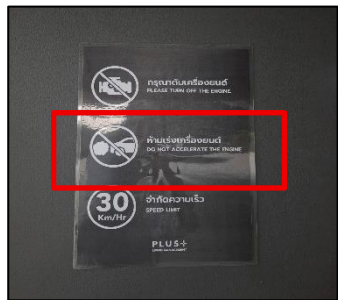
<p>รูปที่ 2.11 ป้ายห้ามเร่งเครื่องยนต์</p>

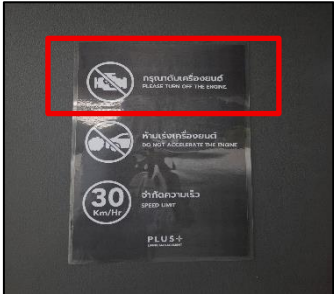
ผลกระทบสิ่งแวดล้อม	มาตรการป้องกัน และแก้ไขผลกระทบ	รายละเอียดการปฏิบัติจริง	ปัญหาและแนวทางแก้ไข	การอ้างอิง
1.5 เสียงและความสั่นสะเทือน (ต่อ)	3. ทำป้ายประกาศให้ดับเครื่องยนต์ทันทีเมื่อจอดรถแล้ว	- โครงการมีการติดตั้งป้ายกรุณาดับเครื่องยนต์ไว้ภายในบริเวณที่จอดรถให้สามารถ สังเกตได้อย่างชัดเจนและทั่วถึง (รูปที่ 2.8)	- ไม่พบปัญหา

<p>รูปที่ 2.8 ป้ายกรุณาดับเครื่องยนต์</p>

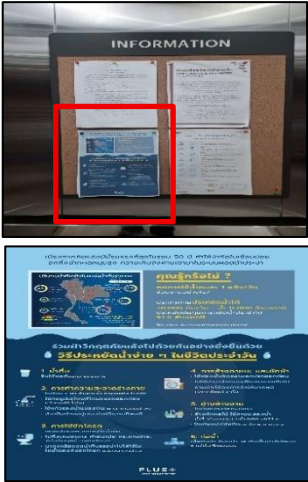
รูปที่ 2.15 สุขภัณฑ์ประหยัดน้ำ
	5. ประชาสัมพันธ์ ธารรงค์ ขอความร่วมมือในการประหยัดน้ำแก่ผู้พักอาศัยและพนักงานโครงการ โดยการจัดบอร์ดประชาสัมพันธ์ติดป้าย/คำขวัญในพื้นที่สาธารณะอื่นๆ เป็นต้น	โครงการมีการประชาสัมพันธ์ ธารรงค์ ขอความร่วมมือในการประหยัดน้ำแก่ผู้พักอาศัยและพนักงานโครงการ (รูปที่ 2.16)	- ไม่พบปัญหา

รูปที่ 2.16 ป้ายประชาสัมพันธ์ ประหยัดน้ำ

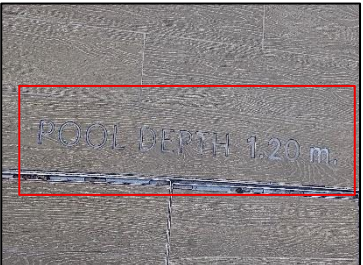
2.23 รางระบายน้ำล้น
	4. จัดให้มีป้ายบอกความลึกของสระว่ายน้ำที่สามารถมองเห็นได้อย่างชัดเจน	- โครงการจัดให้มีป้ายบอกความลึกของสระว่ายน้ำ 1.20 เมตร (รูปที่ 2.24)	- ไม่พบปัญหา

2.24 ป้ายระดับความลึกสระว่ายน้ำ

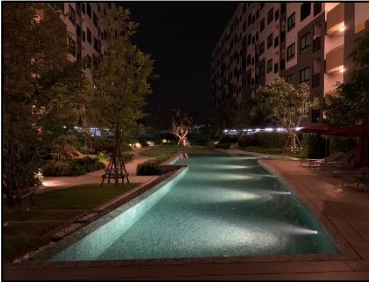
ผลกระทบสิ่งแวดล้อม	มาตรการป้องกัน และแก้ไขผลกระทบ	รายละเอียดการปฏิบัติจริง	ปัญหาและแนวทางแก้ไข	การอ้างอิง
3.3 การจัดการสระว่ายน้ำ (ต่อ) - โครงสร้างและความปลอดภัย	5. จัดให้มีแสงสว่างเพียงพอทั่วบริเวณสระว่ายน้ำ เพื่อให้มองเห็นชัดเจน ในกรณีที่มีการเปิดใช้สระ ในเวลากลางคืน	- โครงการจัดให้แสงสว่างบริเวณสระว่ายน้ำ เพื่อให้มองเห็นได้ชัดเจน (รูปที่ 2.25)	- ไม่พบปัญหา

รูปที่ 2.25 หลอดไฟแสงสว่างบริเวณสระว่ายน้ำ
	6. กำหนดให้มีเจ้าหน้าที่ประจำพื้นที่สระว่ายน้ำ เพื่อควบคุมดูแล และให้ความช่วยเหลือในกรณีเกิดเหตุฉุกเฉิน	- โครงการจัดให้มีเจ้าหน้าที่ประจำพื้นที่สระว่ายน้ำ เพื่อควบคุมดูแล และให้ความช่วยเหลือในกรณีเกิดเหตุฉุกเฉิน (รูปที่ 2.26)	- ไม่พบปัญหา

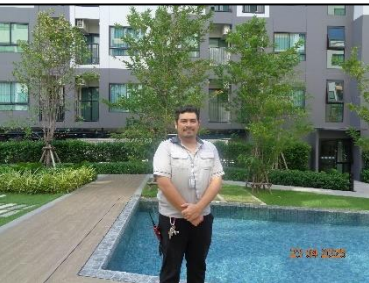
รูปที่ 2.26 เจ้าหน้าที่ประจำสระว่ายน้ำ

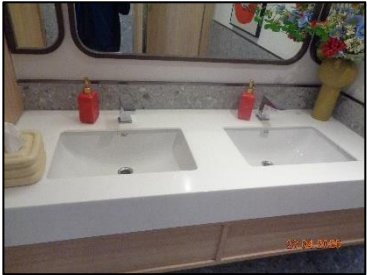
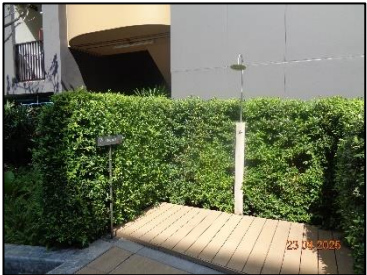
ผลกระทบสิ่งแวดล้อม	มาตรการป้องกัน และแก้ไขผลกระทบ	รายละเอียดการปฏิบัติจริง	ปัญหาและแนวทางแก้ไข	การอ้างอิง
<p>3.3 การจัดการสระว่ายน้ำ (ต่อ)</p> <p>- โครงสร้างและความปลอดภัย</p>	<p>7. จัดให้อ่างล้างมือ ที่ล้างเท้า และบริเวณล้างตัว ก่อนลงสระว่ายน้ำ</p>	<p>- โครงการจัดให้อ่างล้างมือ ที่ล้างเท้า และบริเวณล้างตัวก่อนลงสระว่ายน้ำ (รูปที่ 2.27)</p>	<p>- ไม่พบปัญหา</p>

<p>ที่ล้างเท้าและบริเวณล้างตัว</p> <p>รูปที่ 2.27 อ่างล้างมือ ที่ล้างเท้า และบริเวณล้างตัว</p>

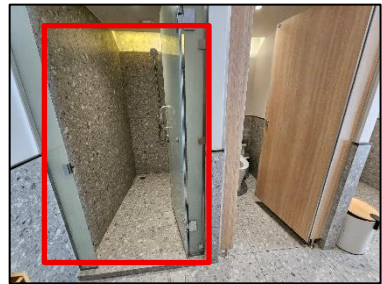
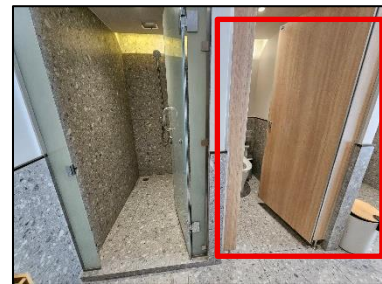
ผลกระทบสิ่งแวดล้อม	มาตรการป้องกัน และแก้ไขผลกระทบ	รายละเอียดการปฏิบัติจริง	ปัญหาและแนวทางแก้ไข	การอ้างอิง
<p>3.3 การจัดการสระว่ายน้ำ</p> <p>(ต่อ)</p> <p>- โครงสร้างและความปลอดภัย</p>	<p>8. จัดให้มีห้องน้ำและห้องส้วมแยกจากกันให้บริการในบริเวณสระว่ายน้ำ</p>	<p>- โครงการจัดให้มีห้องน้ำและห้องส้วมแยกจากกันให้บริการในบริเวณสระว่ายน้ำ (รูปที่ 2.28)</p>	<p>- ไม่พบปัญหา</p>

<p>ห้องส้วม</p> <p>รูปที่ 2.28 ห้องน้ำและห้องส้วม บริเวณสระว่ายน้ำ</p>

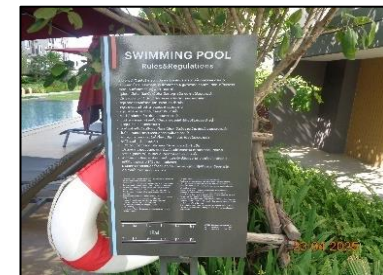
ผลกระทบสิ่งแวดล้อม	มาตรการป้องกัน และแก้ไขผลกระทบ	รายละเอียดการปฏิบัติจริง	ปัญหาและแนวทางแก้ไข	การอ้างอิง
<p>3.3 การจัดการสระว่ายน้ำ (ต่อ)</p> <p>- โครงสร้างและความปลอดภัย</p>	<p>9. กำหนดให้มีข้อปฏิบัติสำหรับผู้มาใช้บริการติดไว้ในบริเวณสระว่ายน้ำให้มองเห็นชัดเจน เช่น</p> <ul style="list-style-type: none"> - ต้องสวมชุดว่ายน้ำที่สะอาด - ต้องชำระล้างร่างกายก่อนลงสระทุกครั้ง - ผู้ที่เป็นโรคตาแดง โรคผิวหนัง เป็นหวัด หู น้ำหนัก หรือโรคติดต่ออื่นๆ ห้ามลงเล่นในสระว่ายน้ำ - ห้ามนำสัตว์เลี้ยงเข้ามาในบริเวณสระว่ายน้ำ - ห้ามนำอาหาร และเครื่องดื่ม หรือขวดแก้ว เข้าภายในพื้นที่สระว่ายน้ำ - เด็กอายุต่ำกว่า 10 ปี และเด็กที่ยังว่ายน้ำไม่เป็น ต้องมีผู้ปกครองหรือผู้ฝึกสอนคอยดูแล - วิธีการปฐมพยาบาลช่วยคนจมน้ำ 	<p>- โครงการได้กำหนดให้มีข้อปฏิบัติสำหรับผู้มาใช้บริการติดไว้ในบริเวณสระว่ายน้ำให้มองเห็นชัดเจน (รูปที่ 2.29)</p>	<p>- ไม่พบปัญหา</p>

<p>รูปที่ 2.29 ข้อปฏิบัติสำหรับผู้มาใช้บริการสระว่ายน้ำ</p>

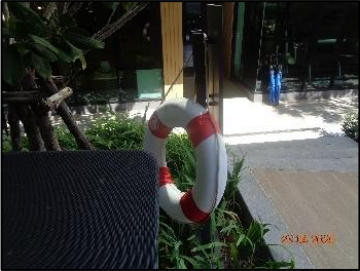
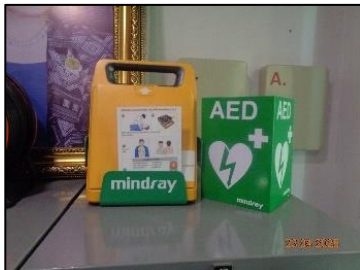
ผลกระทบสิ่งแวดล้อม	มาตรการป้องกัน และแก้ไขผลกระทบ	รายละเอียดการปฏิบัติจริง	ปัญหาและแนวทางแก้ไข	การอ้างอิง
<p>3.3 การจัดการสระว่ายน้ำ (ต่อ)</p> <p>- โครงสร้างและความปลอดภัย</p>	<p>10. จัดให้มีการดูแลรักษาเครื่องมือและอุปกรณ์ป้องกันส่วนบุคคลให้อยู่ในสภาพพร้อมใช้งานเสมอ</p>	<p>- โครงการจัดให้มีการดูแลรักษาเครื่องมือและอุปกรณ์ป้องกันส่วนบุคคลให้อยู่ในสภาพพร้อมใช้งานเสมอ (รูปที่ 2.30)</p>	<p>- ไม่พบปัญหา</p>

<p>รูปที่ 2.30 อุปกรณ์ประจำสระว่ายน้ำ</p>

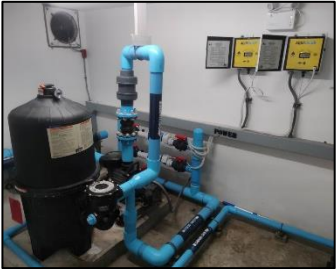
ผลกระทบสิ่งแวดล้อม	มาตรการป้องกัน และแก้ไขผลกระทบ	รายละเอียดการปฏิบัติจริง	ปัญหาและแนวทางแก้ไข	การอ้างอิง
3.3 การจัดการสระว่ายน้ำ (ต่อ) - คุณภาพน้ำในสระว่ายน้ำ	1. การฆ่าเชื้อโรคในสระว่ายน้ำจะใช้ระบบด้วยระบบเกลือ	- โครงการมีการฆ่าเชื้อโรคในสระว่ายน้ำด้วยระบบเกลือ (รูปที่ 2.33)	- ไม่พบปัญหา

รูปที่ 2.33 ระบบเกลือ
	2. ต้องดูแลบำรุงรักษาเครื่องกรองน้ำตามระยะเวลาที่เหมาะสมเพื่อให้ทำงานได้เต็มประสิทธิภาพ	- โครงการมีการบำรุงรักษาเครื่องกรองน้ำตามระยะเวลาที่เหมาะสมเพื่อให้ทำงานได้เต็มประสิทธิภาพ	- ไม่พบปัญหา	-
	3. ดำเนินการดูดตะกอน ล้างตะไคร่ และตักเศษผง สัปดาห์ละ 1 ครั้ง	- โครงการมีการดำเนินการดูดตะกอน ล้างตะไคร่ และตักเศษผง สัปดาห์ละ 1 ครั้ง หรือความเหมาะสมเพื่อล้างคราบสิ่งสกปรก (รูปที่ 2.34)	- ไม่พบปัญหา

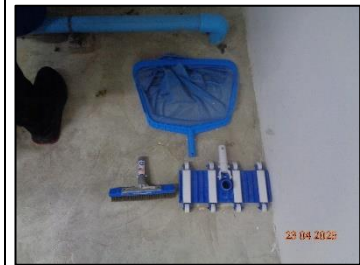
6. จัดให้มีอุปกรณ์ เครื่องมือสำหรับใช้ทำความสะอาดสระว่ายน้ำ ได้แก่ เครื่องดูดตะกอน แปร่งขัดสระชนิดลวดทองเหลือง และพลาสติก รวมทั้งตะแกรงข้อนวัสดุแขวนลอย	- โครงการจัดให้มีอุปกรณ์ เครื่องมือสำหรับใช้ทำความสะอาดสระว่ายน้ำ ได้แก่ เครื่องดูดตะกอน แปร่งขัดสระชนิดลวดทองเหลือง และพลาสติก รวมทั้งตะแกรงข้อนวัสดุแขวนลอย (รูปที่ 2.35)	- ไม่พบปัญหา

<p>รูปที่ 2.35 อุปกรณ์ทำความสะอาดสระว่ายน้ำ</p>

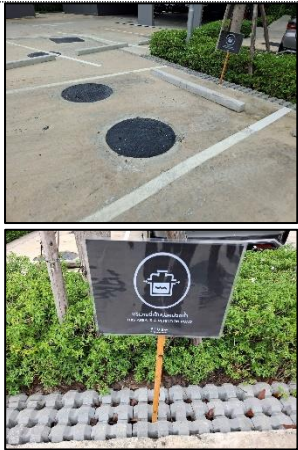
6. จัดทำสัญลักษณ์ตำแหน่งบ่อหน่วงน้ำ โดยทาสีกับตะแกรงเหล็กของช่องตรวจบ่อหน่วงน้ำ เพื่อความสะดวกของเจ้าหน้าที่ในการซ่อมบำรุง	- โครงการจัดให้มีสัญลักษณ์ตำแหน่งบ่อหน่วงน้ำ โดยทาสีกับตะแกรงเหล็กของช่องตรวจบ่อหน่วงน้ำ และ จัดให้มีป้ายบริเวณบ่อหน่วงน้ำ เพื่อความสะดวกของเจ้าหน้าที่ในการซ่อมบำรุง (รูปที่ 2.36)	- ไม่พบปัญหา

<p>รูปที่ 2.36 บ่อหน่วงน้ำ</p>

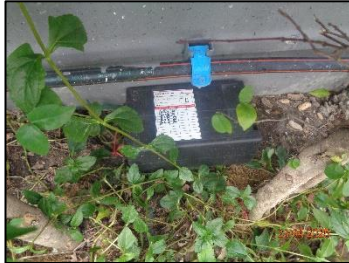
<p>รูปที่ 2.37 กล้องกำจัดหนูและแมลงสาบ</p>

ผลกระทบสิ่งแวดล้อม	มาตรการป้องกัน และแก้ไขผลกระทบ	รายละเอียดการปฏิบัติจริง	ปัญหาและแนวทางแก้ไข	การอ้างอิง
3.4 การระบายน้ำและการป้องกันน้ำท่วม (ต่อ)	7. หมั่นตรวจสอบท่อระบายน้ำและบ่อพักน้ำเป็นประจำเมื่อมีสิ่งอุดตันที่จากดินตะกอนหรือเศษวัสดุอื่นๆ ให้ดำเนินการทำความสะอาดเก็บมูลฝอยและขุดลอกดินตะกอนที่ตกค้างภายในท่อระบายน้ำ และบ่อพักน้ำออกให้หมด โดยเฉพาะก่อนถึงฤดูฝน	- โครงการมีการหมั่นตรวจสอบท่อระบายน้ำและบ่อพักน้ำเป็นประจำเมื่อมีสิ่งอุดตันที่จากดินตะกอนหรือเศษวัสดุอื่นๆ ให้ดำเนินการทำความสะอาดเก็บมูลฝอยและขุดลอกดินตะกอนที่ตกค้างภายในท่อระบายน้ำ และบ่อพักน้ำออกให้หมด โดยเฉพาะก่อนถึงฤดูฝน	- ไม่พบปัญหา	-
	8. ให้จัดจ้างบริษัทมากำจัดหนูและแมลงสาบในบ่อหนองน้ำเป็นประจำเสมอ	- โครงการมีการจัดจ้างบริษัทมากำจัดหนูและแมลงสาบในบ่อหนองน้ำเป็นประจำทุกเดือน (รูปที่ 2.37)	- ไม่พบปัญหา

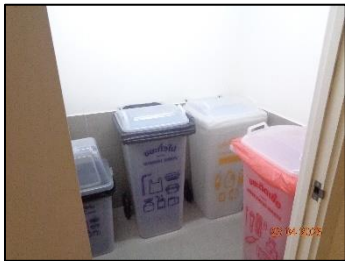
รูปที่ 2.38 ห้องพักมูลฝอย ประจำชั้น

ผลกระทบสิ่งแวดล้อม	มาตรการป้องกัน และแก้ไขผลกระทบ	รายละเอียดการปฏิบัติจริง	ปัญหาและแนวทางแก้ไข	การอ้างอิง
3.5 การจัดการมูลฝอยและสิ่งปฏิกูล	1. โครงการจัดให้มีห้องพักมูลฝอยประจำชั้น ซึ่งจะมีเจ้าหน้าที่แม่บ้านประจำ รับผิดชอบทำความสะอาด/ดูแลความเรียบร้อย	- โครงการจัดให้มีห้องพักมูลฝอยประจำชั้น ซึ่งจะมีแม่บ้านประจำ คอยทำความสะอาดดูแลความเรียบร้อย (รูปที่ 2.38)	- ไม่พบปัญหา

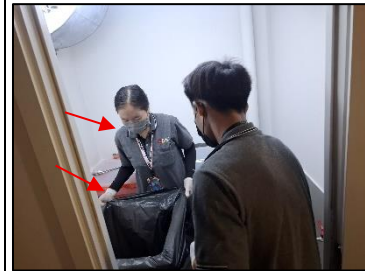
รูปที่ 2.45 แม่บ้านสวมอุปกรณ์ป้องกัน

17. กำหนดให้แม่บ้าน/ผู้ปฏิบัติงานเกี่ยวกับการคัดแยกและเก็บขนมูลฝอยใช้อุปกรณ์ป้องกัน มีผ้าปิดจมูก พร้อมสวมถุงมือขณะปฏิบัติการคัดแยกและเก็บขนมูลฝอย เพื่อป้องกันการสัมผัสมูลฝอยโดยตรง	- โครงการมีการกำหนดให้แม่บ้าน/ผู้ปฏิบัติงานเกี่ยวกับการคัดแยกและเก็บขนมูลฝอยใช้อุปกรณ์ป้องกัน มีผ้าปิดจมูก พร้อมสวมถุงมือขณะปฏิบัติการคัดแยกและเก็บขนมูลฝอย เพื่อป้องกันการสัมผัสมูลฝอยโดยตรง (รูปที่ 2.45)	ไม่พบปัญหา

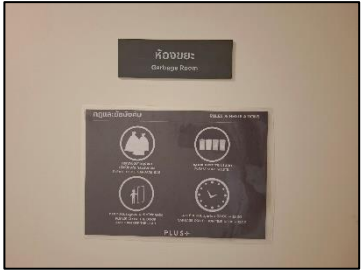
<p>รูปที่ 2.46 ป้ายระบุเวลาเก็บขนมูลฝอย</p>

ผลกระทบสิ่งแวดล้อม	มาตรการป้องกัน และแก้ไขผลกระทบ	รายละเอียดการปฏิบัติจริง	ปัญหาและแนวทางแก้ไข	การอ้างอิง
3.5 การจัดการมูลฝอยและสิ่งปฏิกูล (ต่อ)	19. ติดป้ายระบุเวลาเก็บขนมูลฝอยและแจ้งแม่บ้านให้นำมูลฝอยมาไว้ยังห้องพักมูลฝอยรวมให้สัมพันธ์กับการเข้ามาเก็บขนมูลฝอยขององค์การบริหารส่วนตำบลบ้านเก่า เพื่อความสะดวกและรวดเร็วในการทำงาน	- โครงการจัดให้มีป้ายระบุเวลาเก็บขนมูลฝอยและแจ้งแม่บ้านให้นำมูลฝอยมาไว้ยังห้องพักมูลฝอยรวมให้สัมพันธ์กับการเข้ามาเก็บขนมูลฝอยของหน่วยงานที่มารับไปกำจัดเพื่อความสะดวกและรวดเร็วในการทำงาน (รูปที่ 2.46)	- ไม่พบปัญหา

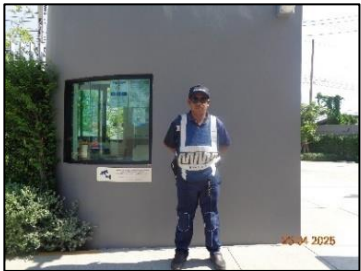
<p>รูปที่ 2.9 เจ้าหน้าที่อำนวยความสะดวก</p>

20. จัดให้มีเจ้าหน้าที่คอยอำนวยความสะดวกด้านการจราจรให้กับรถเก็บขนมูลฝอยขององค์การบริหารส่วนตำบลบ้านเก่า พร้อมติดไฟส่องสว่างเพื่อช่วยในการมองเห็นขณะทำงาน	โครงการจัดให้มีเจ้าหน้าที่คอยอำนวยความสะดวกด้านการจราจรให้กับรถเก็บขนมูลฝอย พร้อมติดไฟส่องสว่างเพื่อช่วยในการมองเห็นขณะทำงาน (รูปที่ 2.9)	- ไม่พบปัญหา

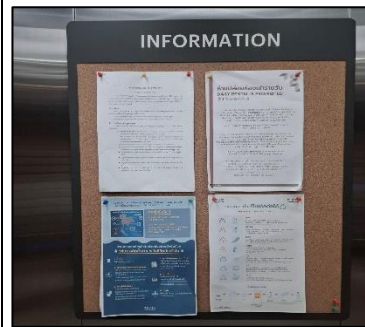
<p>รูปที่ 2.47 ป้ายเชิญชวนให้ลดและคัดแยกมูลฝอย</p>

ผลกระทบสิ่งแวดล้อม	มาตรการป้องกัน และแก้ไขผลกระทบ	รายละเอียดการปฏิบัติจริง	ปัญหาและแนวทางแก้ไข	การอ้างอิง
3.5 การจัดการมูลฝอยและสิ่งปฏิกูล (ต่อ)	<p>21. จัดทำป้ายประชาสัมพันธ์ที่มีข้อความเชิญชวนให้ลดปริมาณมูลฝอยทิ้งไว้บริเวณโรงลิฟต์หรือโถงทางเดินหรือบริเวณอื่นๆ ที่สามารถมองเห็นได้อย่างชัดเจนโดยมีตัวอย่างข้อความ ต่อไปนี้</p> <ul style="list-style-type: none"> - ซ่อมแซมสิ่งของที่ชำรุดให้อยู่ในสภาพที่ดี สามารถใช้งานได้นานเพื่อลดปริมาณการทิ้งมูลฝอย - เลือกใช้ภาชนะบรรจุที่สามารถล้างและนำกลับมาใช้ได้ใหม่แทนการใช้พลาสติกหรือกล่องโฟมบรรจุอาหาร - เลือกใช้ผลิตภัณฑ์ชนิดเติม (Refill) เพื่อลดปริมาณภาชนะบรรจุ 	<p>- โครงการจัดให้มีป้ายประชาสัมพันธ์เชิญชวนให้ลดปริมาณมูลฝอยและการคัดแยกมูลฝอยทิ้งไว้บริเวณโรงลิฟต์ หรือโถงทางเดินอย่างชัดเจน (รูปที่ 2.47)</p>	<p>- ไม่พบปัญหา</p>

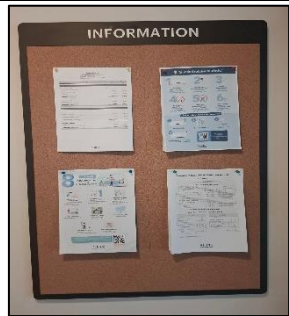
ผลกระทบสิ่งแวดล้อม	มาตรการป้องกัน และแก้ไขผลกระทบ	รายละเอียดการปฏิบัติจริง	ปัญหาและแนวทางแก้ไข	การอ้างอิง
3.6 การใช้ไฟฟ้า	<p>1. แนะนำและรณรงค์ให้ผู้พักอาศัยใช้ไฟฟ้าอย่างประหยัด โดย</p> <ul style="list-style-type: none"> - ปิดสวิตช์ไฟและเครื่องใช้ไฟฟ้าทุกชนิดเมื่อเลิกใช้งาน - เลือกซื้อเครื่องใช้ไฟฟ้าที่ได้มาตรฐานเบอร์ 5 - ใช้หลอดไฟและบัลลาสต์ประหยัดไฟ - หมั่นทำความสะอาดหลอดไฟเพื่อเพิ่มแสงสว่างโดยไม่ต้องใช้พลังงานมากขึ้น - ใช้หลอดไฟที่มีวัตต์ต่ำ สำหรับบริเวณที่จำเป็นต้องเปิดทิ้งไว้ทั้งคืน 	<p>- โครงการจัดให้มีการแนะนำและรณรงค์ให้ผู้พักอาศัยใช้ไฟฟ้าอย่างประหยัด (รูปที่ 2.49)</p>	<p>- ไม่พบปัญหา</p>

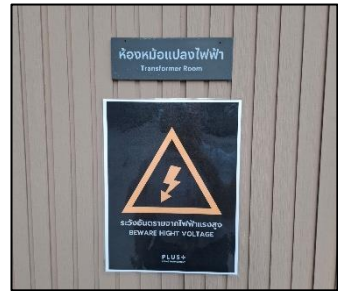
<p>รูปที่ 2.51 ป้ายอันตรายไฟแรงสูง</p>

7. ติดป้ายเตือนแสดงข้อความ "อันตรายไฟฟ้าแรงสูง" และ "เฉพาะเจ้าหน้าที่ที่เกี่ยวข้องเท่านั้น" ให้เห็นชัดเจน โดยตั้งไว้บริเวณหน้าห้องเครื่องกำเนิดไฟฟ้าและห้องไฟฟ้า	- โครงการมีการติดป้ายเตือนแสดงข้อความ "อันตรายไฟฟ้าแรงสูง" (รูปที่ 2.51) และ "เฉพาะเจ้าหน้าที่ที่เกี่ยวข้องเท่านั้น" (รูปที่ 2.52) ให้เห็นชัดเจน โดยตั้งไว้บริเวณหน้าห้องเครื่องกำเนิดไฟฟ้าและห้องไฟฟ้า	- ไม่พบปัญหา

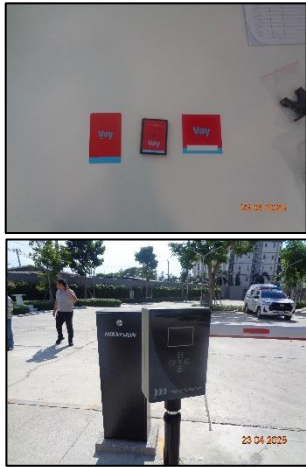
<p>รูปที่ 2.57 ระบบ Key card</p>

2. พิจารณาให้ใช้สติ๊กเกอร์ติดหน้ารถหรือระบบบัตรอิเล็กทรอนิกส์ (Key Card) สำหรับรถยนต์ของผู้พักอาศัยในโครงการ โดยไม่มีการแลกบัตรผ่านเข้า-ออกแต่อย่างใด ทั้งนี้ เพื่อลดระยะเวลาในการเข้า-ออกโครงการ และป้องกันการเกิดระยะแถวคอยของรถยนต์โครงการส่งผลกระทบต่อจราจรบนถนนสาธารณะหน้าโครงการ	- โครงการมีการใช้สติ๊กเกอร์ติดหน้ารถหรือระบบบัตรอิเล็กทรอนิกส์ (Key Card) สำหรับรถยนต์ของผู้พักอาศัยในโครงการ (รูปที่ 2.57)	- ไม่พบปัญหา

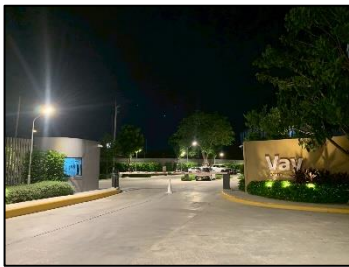
ผลกระทบสิ่งแวดล้อม	มาตรการป้องกัน และแก้ไขผลกระทบ	รายละเอียดการปฏิบัติจริง	ปัญหาและแนวทางแก้ไข	การอ้างอิง
3.10 การจราจร (ต่อ)	5. จัดให้มีระบบแสงสว่างเพียงพอบริเวณทางเข้า-ออกโครงการเพื่อความปลอดภัยในการเข้า-ออกของรถยนต์	- โครงการจัดให้มีระบบแสงสว่างเพียงพอบริเวณทางเข้า-ออกโครงการเพื่อความปลอดภัยในการเข้า-ออกของรถยนต์ (รูปที่ 2.60)	- ไม่พบปัญหา

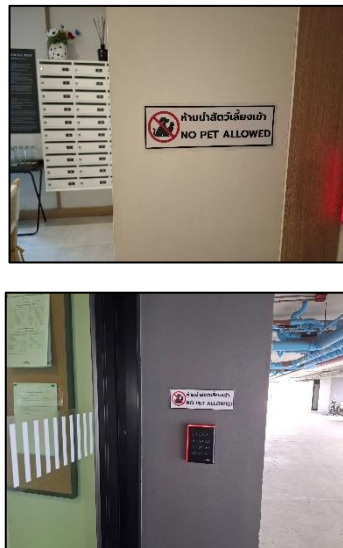
<p>รูปที่ 2.62 ป้ายห้ามนำสัตว์เลี้ยงเข้ามาในบริเวณโครงการ</p>

ผลกระทบสิ่งแวดล้อม	มาตรการป้องกัน และแก้ไขผลกระทบ	รายละเอียดการปฏิบัติจริง	ปัญหาและแนวทางแก้ไข	การอ้างอิง
<p>4. คุณค่าต่อคุณภาพชีวิต (ต่อ)</p> <p>4.1 การประเมินผลกระทบด้านสภาพเศรษฐกิจสังคม และการมีส่วนร่วมของประชาชน (ต่อ)</p>	<p>3. ห้ามนำสัตว์เลี้ยงที่อาจก่อให้เกิดโรค หรือความรำคาญ มาเลี้ยงภายในโครงการ</p>	<p>- โครงการมีการห้ามนำสัตว์เลี้ยงที่อาจก่อให้เกิดโรค หรือความรำคาญมาเลี้ยงภายในโครงการตามระเบียบและข้อกำหนดโครงการ (รูปที่ 5.62)</p>	<p>- ไม่พบปัญหา</p>

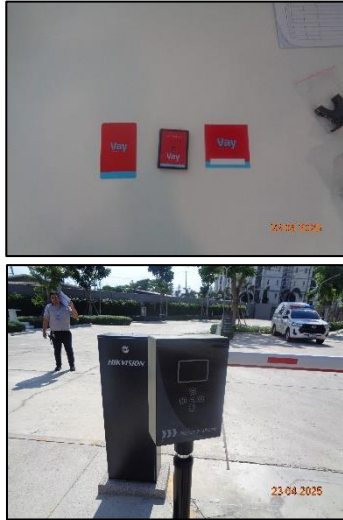
<p>รูปที่ 2.57 ระบบ Key card</p>

ผลกระทบสิ่งแวดล้อม	มาตรการป้องกัน และแก้ไขผลกระทบ	รายละเอียดการปฏิบัติจริง	ปัญหาและแนวทางแก้ไข	การอ้างอิง
<p>4. คุณค่าต่อคุณภาพชีวิต</p> <p>4.2 ความปลอดภัย</p>	<p>3. ติดตั้งระบบ Access Control ด้วยระบบ Key card ซึ่งเป็นระบบควบคุมการเข้า-ออกด้วยเทคโนโลยีที่ทันสมัยที่ใช้กับบัตรอิเล็กทรอนิกส์หรือสมาร์ทการ์ด โดยติดตั้งระบบ Keycard บริเวณประตูทางเข้า-ออกจาก โถงต้อนรับ</p>	<p>- โครงการจัดให้มีการ ติดตั้งระบบ Access Control ด้วยระบบ Key card ซึ่งเป็นระบบควบคุมการเข้า-ออก (รูปที่ 2.57)</p>	<p>- ไม่พบปัญหา</p>

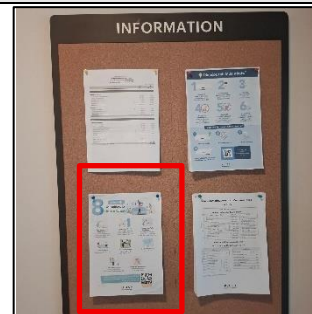
ผลกระทบสิ่งแวดล้อม	มาตรการป้องกัน และแก้ไขผลกระทบ	รายละเอียดการปฏิบัติจริง	ปัญหาและแนวทางแก้ไข	การอ้างอิง
4. คุณค่าต่อคุณภาพชีวิต (ต่อ) 4.3 สุขภาพและสาธารณสุข	3. จัดให้มีป้ายประชาสัมพันธ์ ให้ความรู้กับผู้พักอาศัย เกี่ยวกับโรคอุจจาระร่วง เพื่อให้ผู้พักอาศัยสามารถปฏิบัติตนในการป้องกันโรคอุจจาระร่วงได้อย่างถูกต้อง	- โครงการจัดให้มีป้ายประชาสัมพันธ์ ให้ความรู้กับผู้พักอาศัย เกี่ยวกับโรคอุจจาระร่วง เพื่อให้ผู้พักอาศัยสามารถปฏิบัติตนในการป้องกันโรคอุจจาระร่วงได้อย่างถูกต้อง (รูปที่ 2.66)	- ไม่พบปัญหา

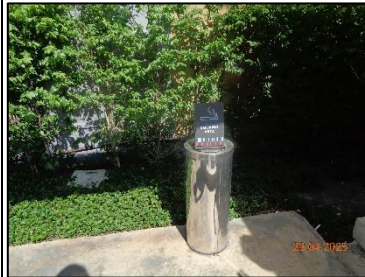
รูปที่ 2.67 บริเวณที่สูบบุหรี่

ผลกระทบสิ่งแวดล้อม	มาตรการป้องกัน และแก้ไขผลกระทบ	รายละเอียดการปฏิบัติจริง	ปัญหาและแนวทางแก้ไข	การอ้างอิง
4. คุณค่าต่อคุณภาพชีวิต (ต่อ) 4.3 สุขภาพและสาธารณสุข	โรคมาเรียมะเร็งจากควันบุหรี่ 1. ติดป้ายรณรงค์และประชาสัมพันธ์ ไม่ให้ผู้พักอาศัย และพนักงาน สูบบุหรี่ในบริเวณพื้นที่โครงการ ให้สูบบุหรี่ได้เฉพาะบริเวณที่จัดเตรียมไว้เท่านั้น	- โครงการจัดให้มีบริเวณที่สูบบุหรี่ ในพื้นที่ที่จัดเตรียมไว้ให้เท่านั้น (รูปที่ 2.67)	- ไม่พบปัญหา

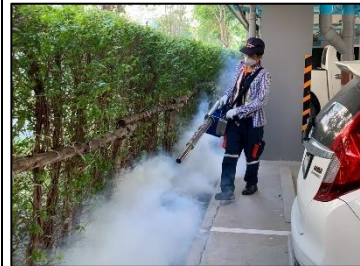
<p>รูปที่ 2.68 เจ้าหน้าที่ทำลายแหล่งเพาะพันธุ์ยุงลาย</p>

ผลกระทบสิ่งแวดล้อม	มาตรการป้องกัน และแก้ไขผลกระทบ	รายละเอียดการปฏิบัติจริง	ปัญหาและแนวทางแก้ไข	การอ้างอิง
4. คุณค่าต่อคุณภาพชีวิต (ต่อ) 4.3 สุขภาพและสาธารณสุข	<p>โรคไข้เลือดออก</p> <p>1. จัดให้มีการทำลายแหล่งเพาะพันธุ์ยุงลายในบริเวณพื้นที่โครงการ คั่ว และปิดฝาภาชนะ หรือไม่ปล่อยให้ภาชนะมีน้ำขังเพื่อป้องกันยุงมาวางไข่ ใส่ทรายอะเบท (ABATE) ตามภาชนะใส่น้ำ อย่างแจกััน ถังเก็บน้ำ เพื่อกำจัดลูกน้ำยุงลาย</p> <p>2. ฉีดสเปรย์หรือพ่นยากันยุง เพื่อหลีกเลี่ยงการเกิดโรคไข้เลือดออก</p>	<p>- โครงการจัดให้มีการทำลายแหล่งเพาะพันธุ์ยุงลายในบริเวณพื้นที่โครงการคั่ว และปิดฝาภาชนะ หรือไม่ปล่อยให้ภาชนะมีน้ำขังเพื่อป้องกันยุงมาวางไข่ และจัดให้มีหน่วยงานเข้ามากำจัดอย่างสม่ำเสมอ (รูปที่ 2.68) (ภาคผนวกที่ 15)</p>	<p>- ไม่พบปัญหา</p>

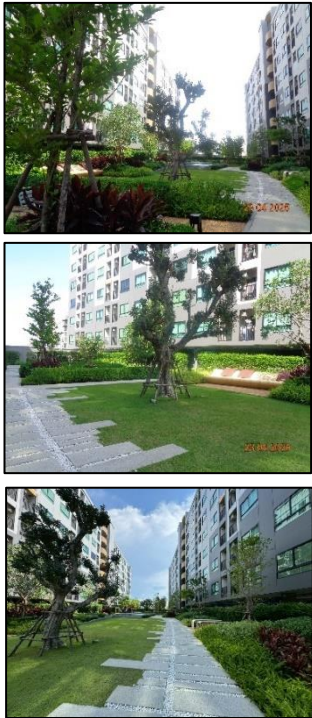
<p>รูปที่ 2.2 พื้นที่สีเขียว</p>

ผลกระทบสิ่งแวดล้อม	มาตรการป้องกัน และแก้ไขผลกระทบ	รายละเอียดการปฏิบัติจริง	ปัญหาและแนวทางแก้ไข	การอ้างอิง
4. คุณค่าต่อคุณภาพชีวิต (ต่อ) 4.4 สุขทรียภาพและทัศนียภาพ 2) แหล่งโบราณสถานและแหล่งทรัพยากรธรรมชาติ	3. ควบคุมดูแลบริเวณต่างๆ ภายในโครงการให้มีสภาพดีและสวยงามตามแบบภูมิสถาปัตยกรรมที่ออกแบบไว้ 4. จัดให้มีพื้นที่สีเขียว 1,767.84 ตารางเมตร เป็นพื้นที่สีเขียวชั้นล่างทั้งหมด มีพื้นที่ปลูกไม้ยืนต้นชั้นล่าง 468.95 ตารางเมตร 5. ดูแลต้นไม้ที่ปลูกภายในโครงการให้มีสภาพดีและสวยงามอยู่เสมอเพื่อสร้างความสวยงามให้กับอาคารโครงการ และสร้างความกลมกลืนกันสภาพแวดล้อมโดยรอบ 6. ตรวจสอบการเจริญเติบโตของต้นไม้ในแปลงสวนหย่อมและกระถางต้นไม้หากพบเห็นว่ามีต้นไม้ในแปลงสวนหย่อมเหี่ยวเฉาหรือตาย ให้ทำการบำรุง ดูแล และปลูกซ่อมแซมเพิ่มเติมทันที	- โครงการมีการดูแลบริเวณพื้นที่สีเขียวภายในโครงการ รวมถึงบริเวณต่างๆ ภายในโครงการให้มีสภาพดีและสวยงามตามแบบภูมิสถาปัตยกรรมที่ออกแบบไว้ (รูปที่ 2.2)	- ไม่พบปัญหา

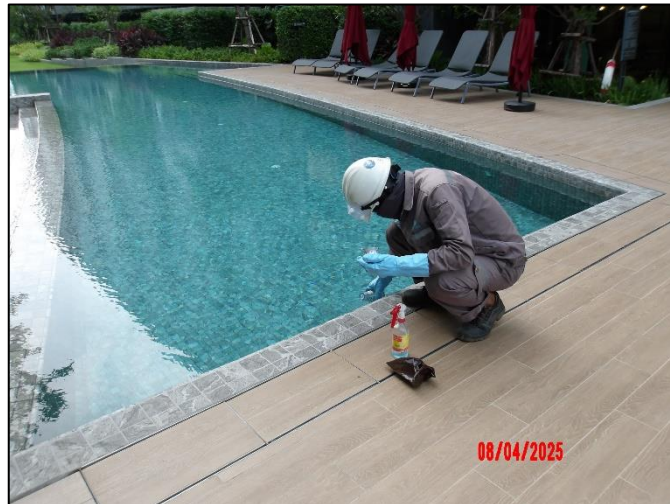
รูปที่ 3.3 การเก็บตัวอย่างคุณภาพน้ำสระว่ายน้ำ
