รายงานผลการปฏิบัติตามมาตรการป้องกัน  
และแก้ไขผลกระทบสิ่งแวดล้อม  
และมาตรการติดตามตรวจสอบผลกระทบสิ่งแวดล้อม

โครงการทำเหมืองแร่หินอุตสาหกรรมชนิดหินปูน  
เพื่ออุตสาหกรรมก่อสร้าง  
(ประทานบัตรที่ 15517/15603)

ห้างหุ้นส่วนจำกัด ผลิตภัณฑ์ศิลาศรีบุรี  
ตำบลนาหนองทุ่ม อำเภอชุมแพ  
จังหวัดขอนแก่น

มกราคม-มิถุนายน  
2568

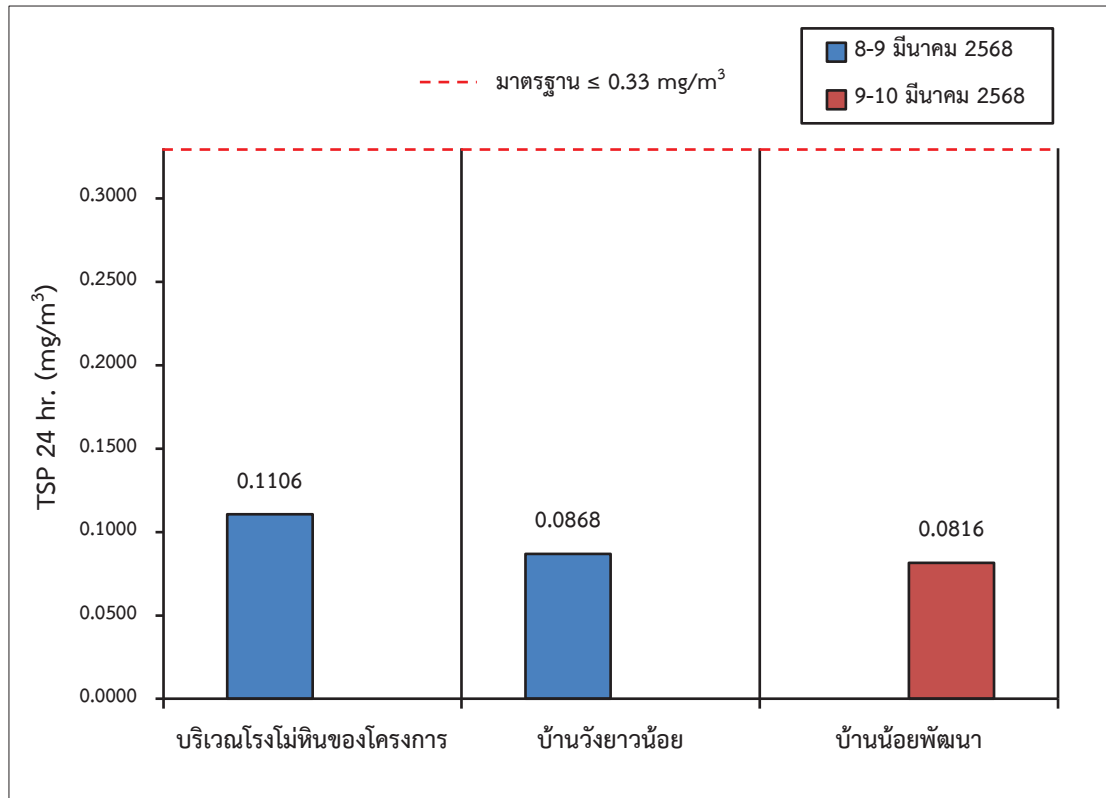
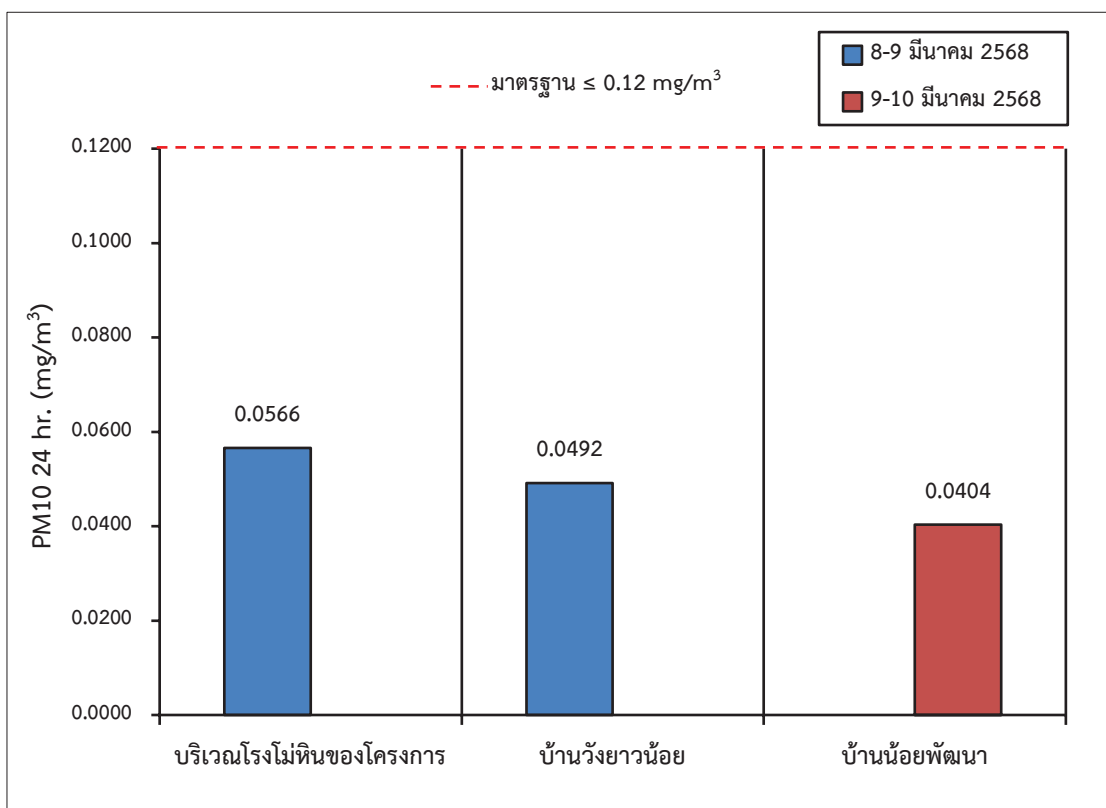
รูปที่ 3-2: กราฟเปรียบเทียบผลการตรวจวัดความเข้มข้นของฝุ่นละอองรวม (TSP) ที่สถานีต่างๆ ในเดือนมีนาคม 2568

จากการตรวจวัดความเข้มข้นของฝุ่นละอองรวม (Total Suspended Particulate; TSP) และฝุ่นละอองขนาดเล็กไม่เกิน 10 ไมครอน (Particulate Matter; PM10) จำนวน 3 สถานี (รูปที่ 3-1) พบว่า ความเข้มข้นของฝุ่นละอองรวม (TSP) อยู่ในช่วง 0.0816-0.1106 มิลลิกรัมต่อลูกบาศก์เมตร และความเข้มข้นของฝุ่นละอองขนาดเล็กไม่เกิน 10 ไมครอน (PM10) อยู่ในช่วง 0.0404-0.0566 มิลลิกรัมต่อลูกบาศก์เมตร ซึ่งมีค่าอยู่ในเกณฑ์มาตรฐานคุณภาพอากาศในบรรยากาศโดยทั่วไป ตามประกาศคณะกรรมการสิ่งแวดล้อมแห่งชาติ ฉบับที่ 24 (พ.ศ. 2547) เรื่อง กำหนดมาตรฐานคุณภาพอากาศในบรรยากาศโดยทั่วไป คือมีค่าไม่เกิน 0.33 มิลลิกรัมต่อลูกบาศก์เมตร และ 0.12 มิลลิกรัมต่อลูกบาศก์เมตร ตามลำดับ (รูปที่ 3-2 และ รูปที่ 3-3)

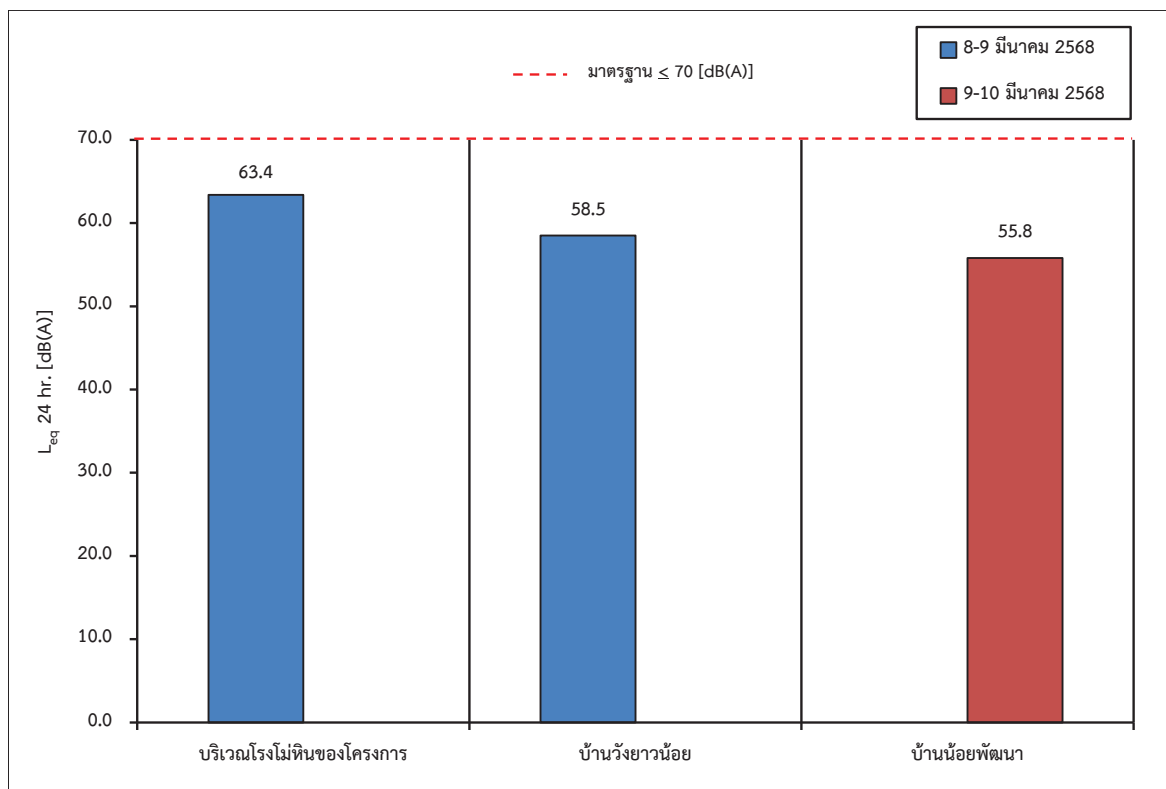
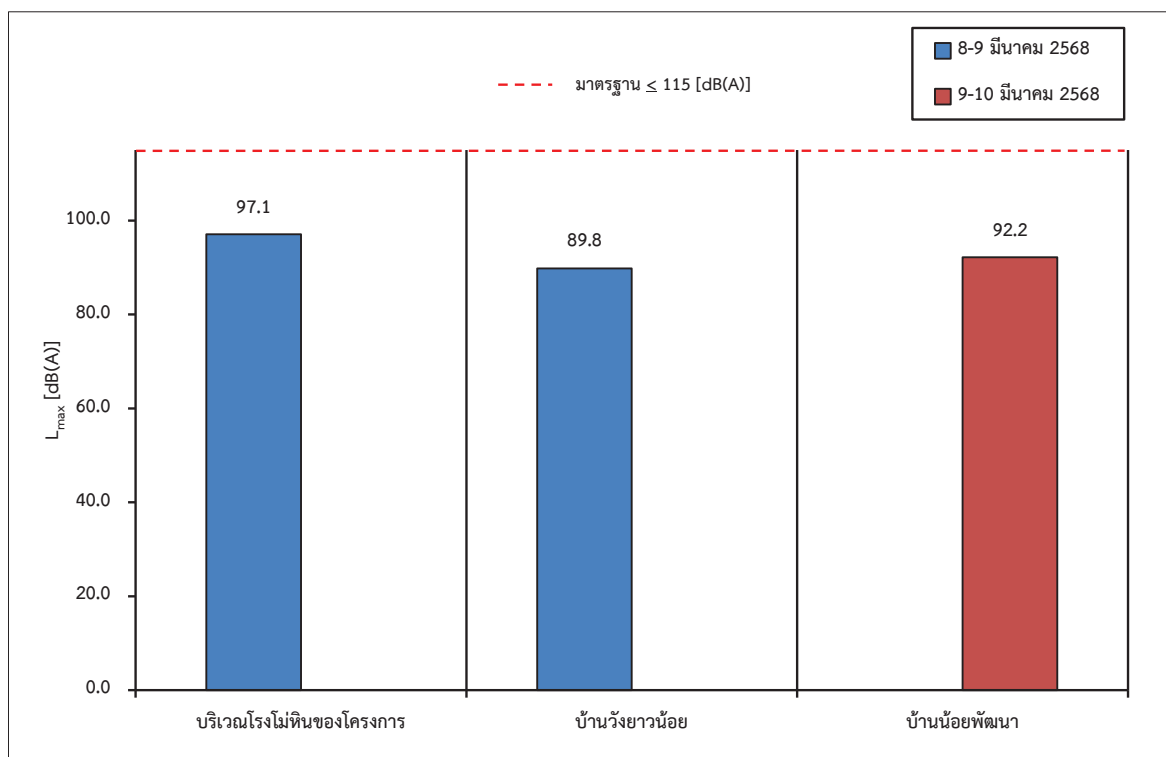
รูปที่ 3-7: กราฟเปรียบเทียบระดับเสียงเฉลี่ย 24 ชั่วโมง ที่สถานีต่างๆ ในเดือนมีนาคม 2568

จากผลการตรวจวัดระดับเสียงเฉลี่ย 24 ชั่วโมง ( $L_{eq}$  24 hr.) และระดับเสียงสูงสุด ( $L_{max}$ ) ในเดือนมีนาคม 2568 จำนวน 3 สถานี ได้แก่ บริเวณโรงโม่หินของโครงการ บ้านวังยาวน้อย และบ้านน้อยพัฒนาดังรูปที่ 3-6 พบว่า ทุกสถานีที่ทำการตรวจวัดมีค่าระดับเสียงที่อยู่ในเกณฑ์มาตรฐานระดับเสียง ตามประกาศกระทรวงทรัพยากรธรรมชาติและสิ่งแวดล้อม (พ.ศ. 2548) เรื่อง มาตรฐานการควบคุมระดับเสียงและความสั่นสะเทือนจากการทำเหมืองหิน โดยมีการแสดงกราฟเปรียบเทียบระดับเสียงที่ดำเนินการตรวจวัดที่สถานีต่างๆ ดังรูปที่ 3-7 และ รูปที่ 3-8

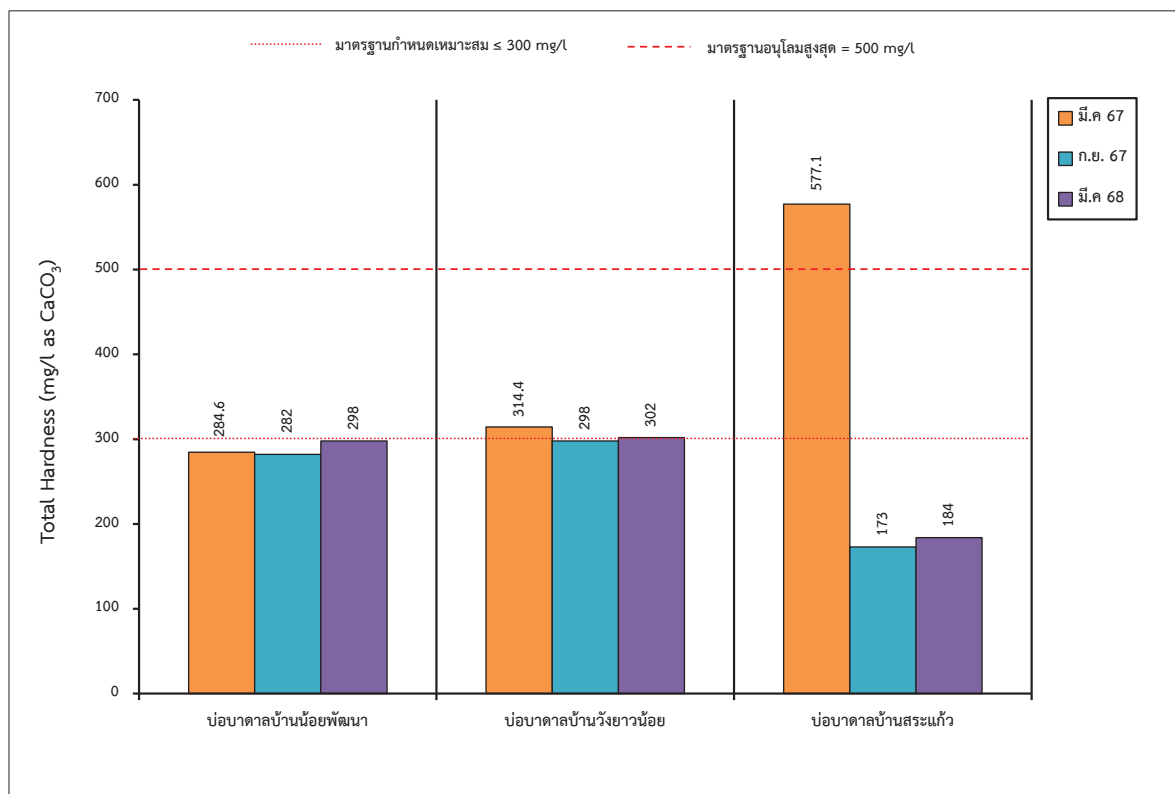
รูปที่ 3-25: กราฟเปรียบเทียบปริมาณความกระด้างรวม (Total Hardness) ของน้ำใต้ดิน  
ในช่วงที่ผ่านมาถึงปัจจุบัน

จากผลการตรวจวิเคราะห์คุณภาพน้ำใต้ดิน ในเดือนมีนาคม 2568 จำนวน 3 สถานี ได้แก่ บ่อบาดาลบ้านน้อยพัฒนา บ่อบาดาลบ้านวังยาวน้อย และบ่อบาดาลบ้านสระแก้ว พบว่า พารามิเตอร์ส่วนใหญ่มีค่าที่ตรวจวัดได้ อยู่ในเกณฑ์มาตรฐานกำหนด ยกเว้น ค่าความกระด้างทั้งหมด ของบ่อบาดาลบ้านวังยาวน้อย ที่มีค่าไม่อยู่ในเกณฑ์มาตรฐานน้ำบาดาลตามเกณฑ์กำหนดที่เหมาะสม แต่พบว่าค่าที่ตรวจวัดได้ยังอยู่ในเกณฑ์มาตรฐานอนุโลมสูงสุด ตามประกาศกระทรวงทรัพยากรธรรมชาติและสิ่งแวดล้อม เรื่อง กำหนดหลักเกณฑ์และมาตรการทางวิชาการสำหรับการป้องกันด้านสาธารณสุขและการป้องกันในเรื่องสิ่งแวดล้อมเป็นพิษ ลงวันที่ 24 มีนาคม พ.ศ. 2551 (ภาคผนวก ง) และจากการติดตามตรวจสอบระดับน้ำบ่อบาดาลบ้านน้อยพัฒนา พบว่า มีระดับน้ำอยู่ในระดับปกติที่ระดับ 45 เมตร บ่อบาดาลบ้านวังยาวน้อย 40 เมตร และบ่อบาดาลบ้านสระแก้ว 50 เมตร
