รายงานผลการปฏิบัติตามมาตรการป้องกันและแก้ไขผลกระทบสิ่งแวดล้อม
และมาตรการติดตามตรวจสอบผลกระทบสิ่งแวดล้อม
โครงการเขื่อนลัด ฝายตัวลัด ภูเก็ด (ระยะดำเนินการ)
ของบริษัท สรรพสินค้าเขื่อนลัด จำกัด
ตั้งอยู่บริเวณเลขที่ 74,75 หมู่ที่ 5 ตำบลวิชิต อำเภอเมือง จังหวัดภูเก็ต 83000

ระหว่างเดือนมกราคม – มิถุนายน 2568

**รายงานผลการปฏิบัติตามมาตรการป้องกันและแก้ไขผลกระทบสิ่งแวดล้อม
และมาตรการติดตามตรวจสอบผลกระทบสิ่งแวดล้อม**

1. ชื่อโครงการ เซ็นทรัล เฟสติวัล ภูเก็ต

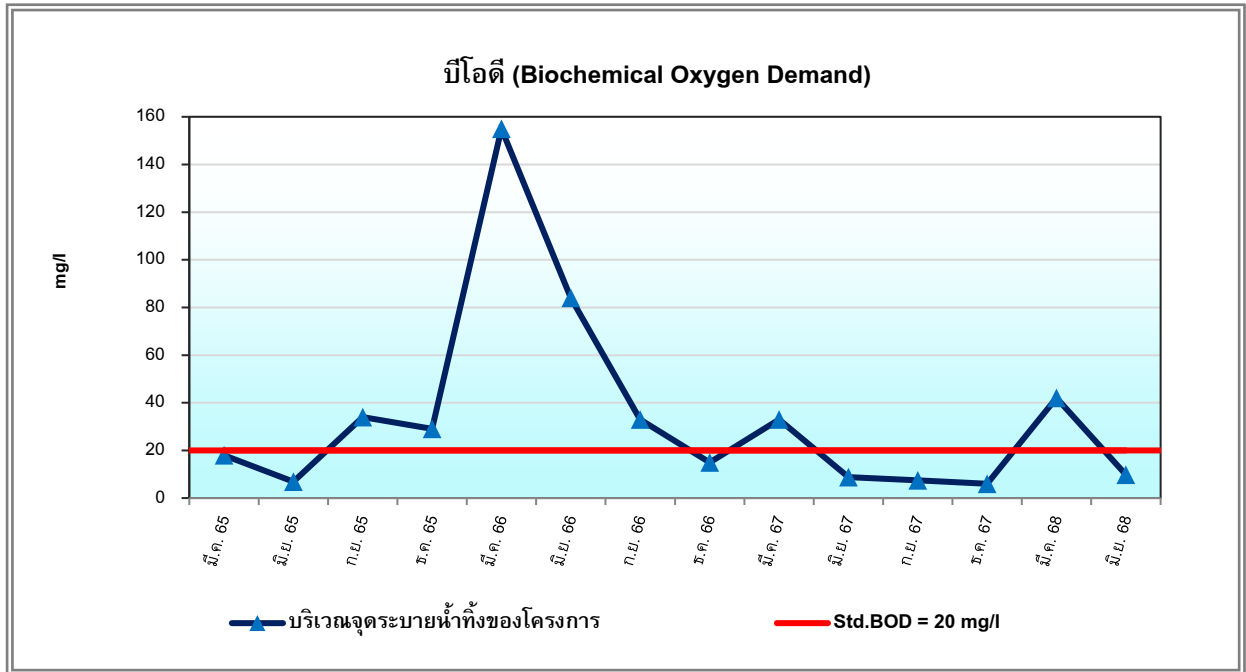
เมื่อเปรียบเทียบผลการตรวจวิเคราะห์คุณภาพน้ำทิ้ง ตั้งแต่เดือนมีนาคม 2563 ถึงเดือนมิถุนายน 2568 แสดงดังตารางที่ 4.3-3 ถึงตารางที่ 4.3-4 และรูปที่ 4.3-1 ถึงรูปที่ 4.3-18 พบว่า น้ำทิ้งจากบริเวณบ่อตรวจคุณภาพน้ำสุดท้ายก่อนระบายออกสู่ภายนอกโครงการ มีค่าเปลี่ยนแปลงไม่คงที่ ทางโครงการมีการตรวจสอบหาสาเหตุและปรับปรุงแก้ไขอยู่เสมอเพื่อลดค่าความสกปรกของน้ำทิ้งให้อยู่ในเกณฑ์มาตรฐานกำหนด

รูปที่ 4.3-11 กราฟเปรียบเทียบผลการตรวจวิเคราะห์บีโอดี (Biochemical Oxygen Demand) บริเวณจุดระบายน้ำทั้งของโครงการ โครงการเซ็นทรัล เฟสติวัล ภูเก็ต (ระยะดำเนินการ) ระหว่างเดือนมีนาคม 2565 – มิถุนายน 2568

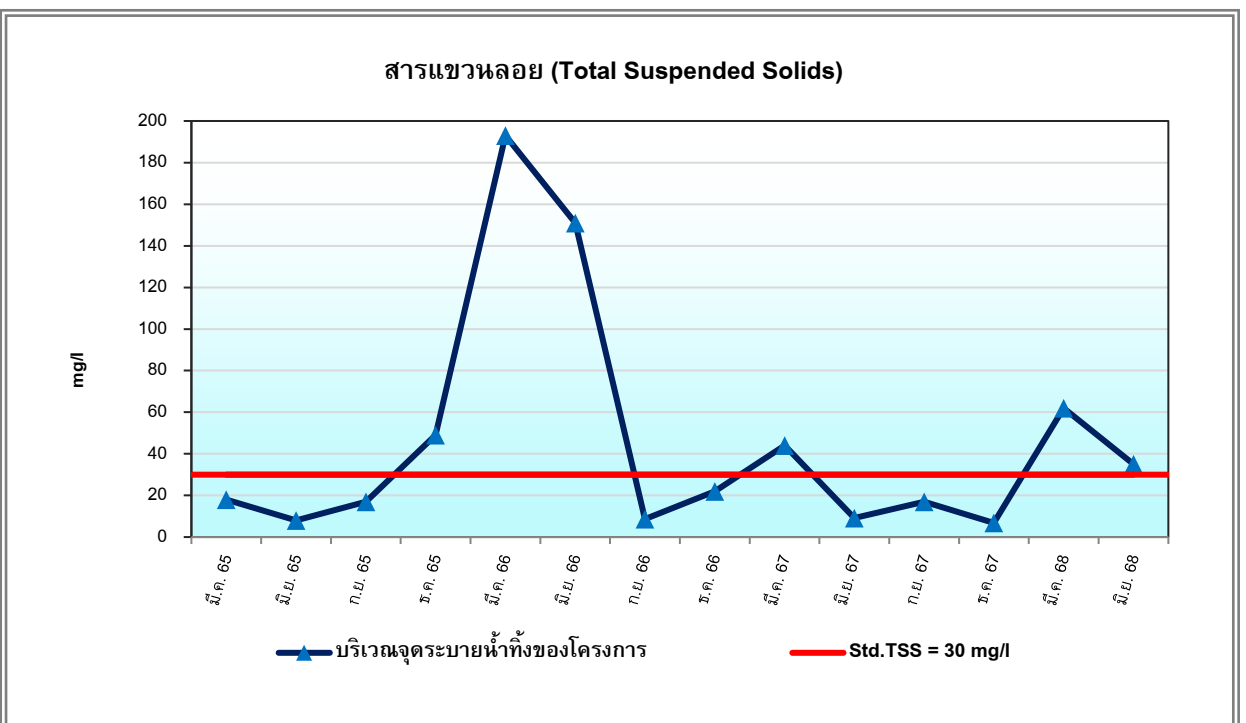
รูปที่ 4.3-12 กราฟเปรียบเทียบผลการตรวจวิเคราะห์สารแขวนลอย (Total Suspended Solids) บริเวณจุดระบายน้ำทั้งของโครงการ โครงการเซ็นทรัล เฟสติวัล ภูเก็ต (ระยะดำเนินการ) ระหว่างเดือนมีนาคม 2565 – มิถุนายน 2568

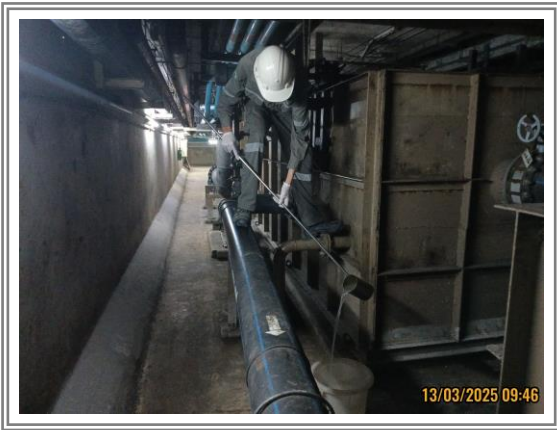
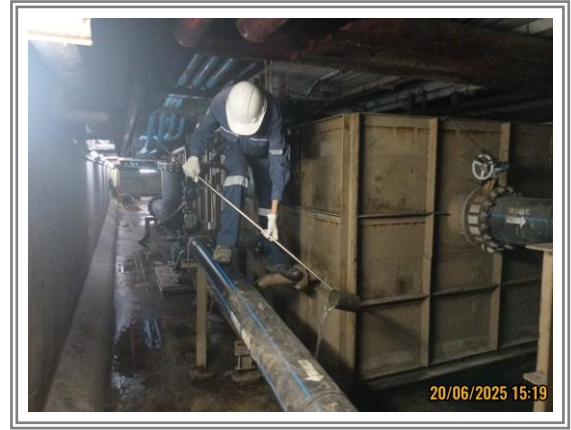
รูปที่ 4.3-26 แสดงการเก็บตัวอย่างเพื่อตรวจวิเคราะห์คุณภาพน้ำทิ้ง บริเวณบ่อสูบ
เก็บตัวอย่างระหว่างเดือนมีนาคม – มิถุนายน 2568
