# รายงานผลการปฏิบัติตามมาตรการป้องกันและแก้ไขผลกระทบสิ่งแวดล้อม และมาตรการติดตามตรวจสอบผลกระทบสิ่งแวดล้อม ระยะก่อสร้าง

โครงการพัฒนาทางหลวงหมายเลข 231 ช่วง กม.ที่ 28+900 – บริเวณ กม.ที่ 39+000  
ภายใต้โครงการสำรวจและออกแบบปรับปรุงและแก้ไขปัญหาการจราจรบนทางหลวงหมายเลข 231  
ช่วง จุดตัดทางหลวงหมายเลข 217 – จุดตัดทางหลวงหมายเลข 2050  
ระหว่างเดือนกรกฎาคม-ธันวาคม 2568

**รายงานผลการปฏิบัติตามมาตรการป้องกันและแก้ไขผลกระทบสิ่งแวดล้อม  
และมาตรการติดตามตรวจสอบผลกระทบสิ่งแวดล้อม**

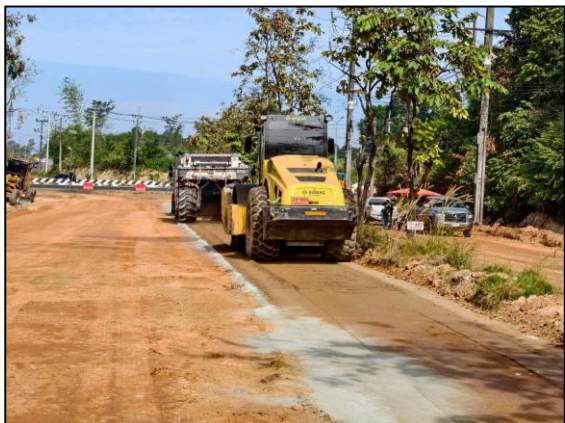
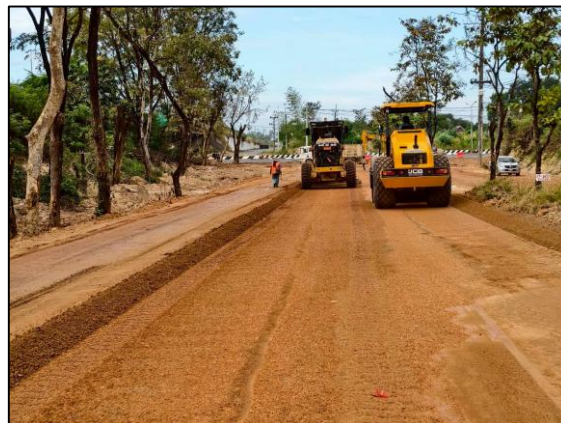
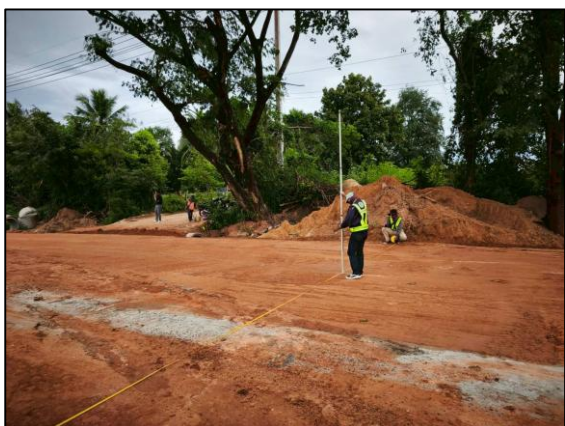
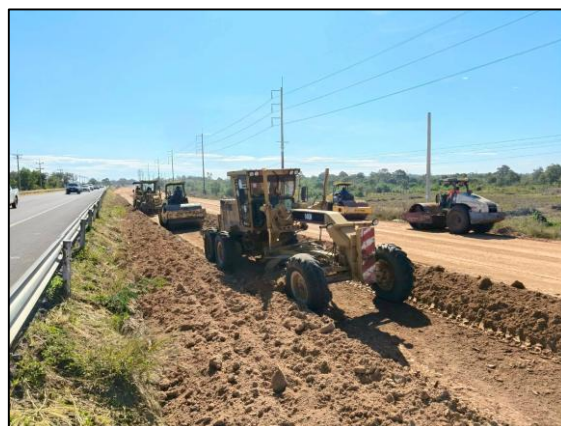
รูปที่ 2.3-1 กิจกรรมการดำเนินงานโครงสร้างชั้นทาง ที่ กม.29+300 – 34+800  
ด้านซ้ายทาง และที่ กม.30+950 - 31+525 ด้านขวาทาง

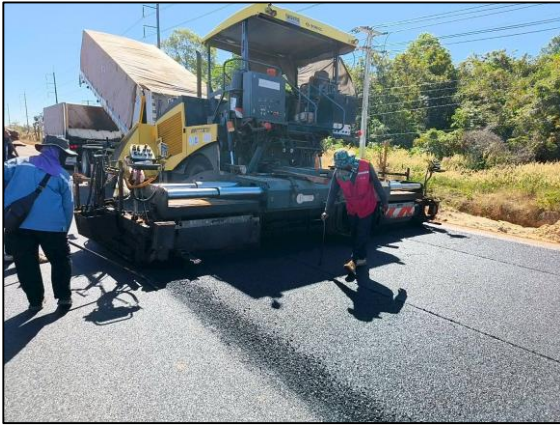
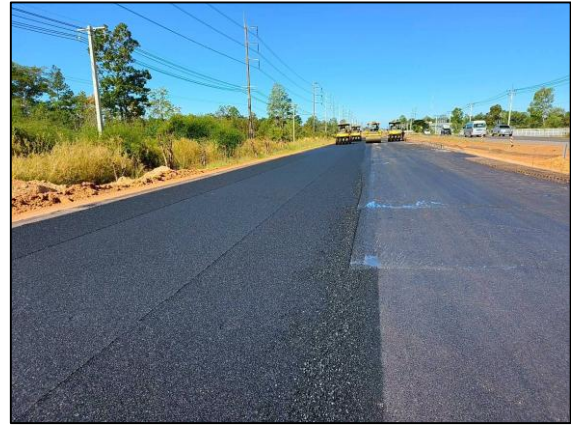
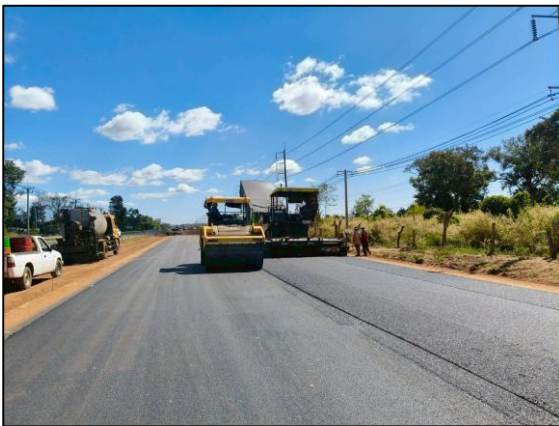
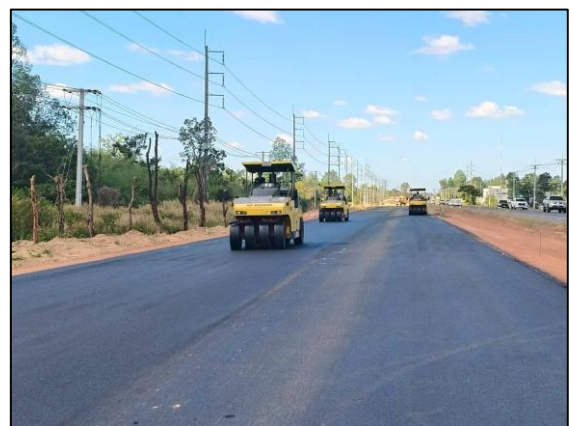
รูปที่ 2.3-2 กิจกรรมการดำเนินงาน ASPHALT CONCRETE UNDER CONCRETE PAVEMENT  
ที่ กม.34+850 - 35+350 ด้านซ้ายทาง

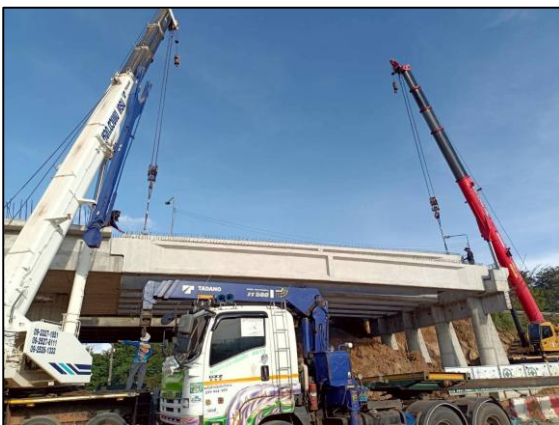
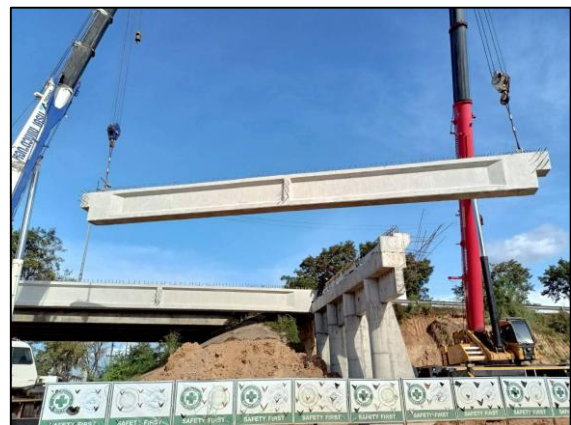
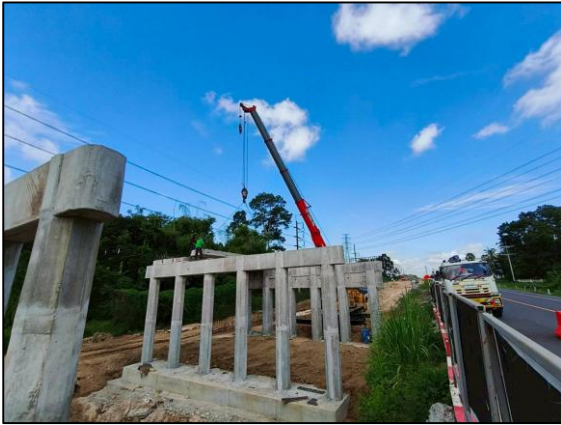
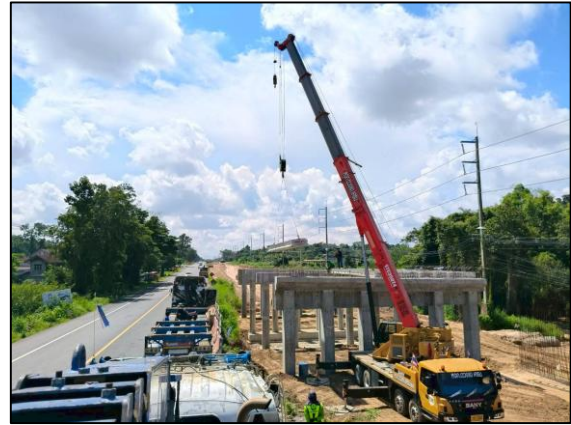
รูปที่ 2.3-3 กิจกรรมงานก่อสร้างสะพาน จำนวน 3 แห่ง ได้แก่ แยกบัวเหิง สะพานกลับรถ  
และสะพานข้ามแม่น้ำมูล

รูปที่ 2.3-3 กิจกรรมงานก่อสร้างสะพาน จำนวน 3 แห่ง ได้แก่ แยกบัวเต็ง สะพานกลับรถ และสะพานข้ามแม่น้ำมูล (ต่อ)

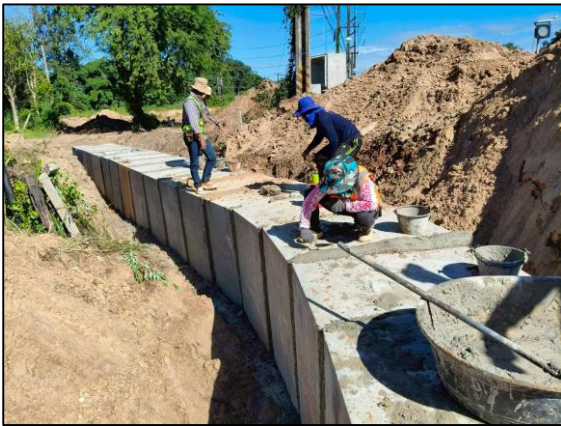
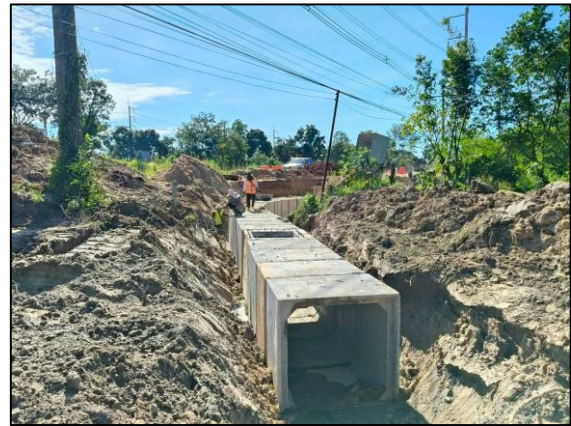
รูปที่ 2.3-4 กิจกรรมงานระบายน้ำช่วงแยกบัวเต็ง

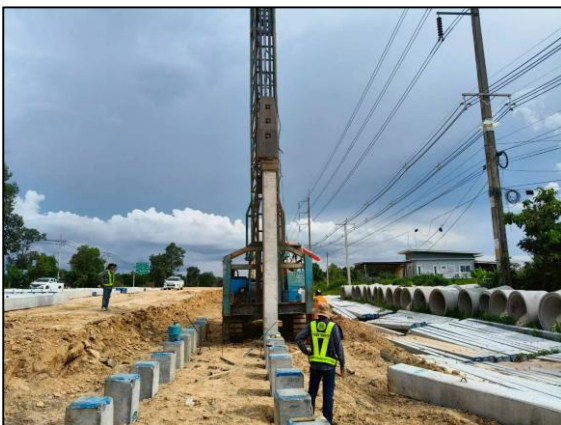
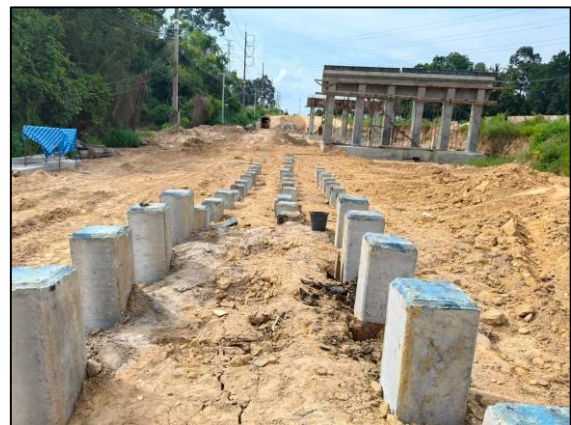
รูปที่ 2.3-5 กิจกรรมงานเสาเข็มตอก

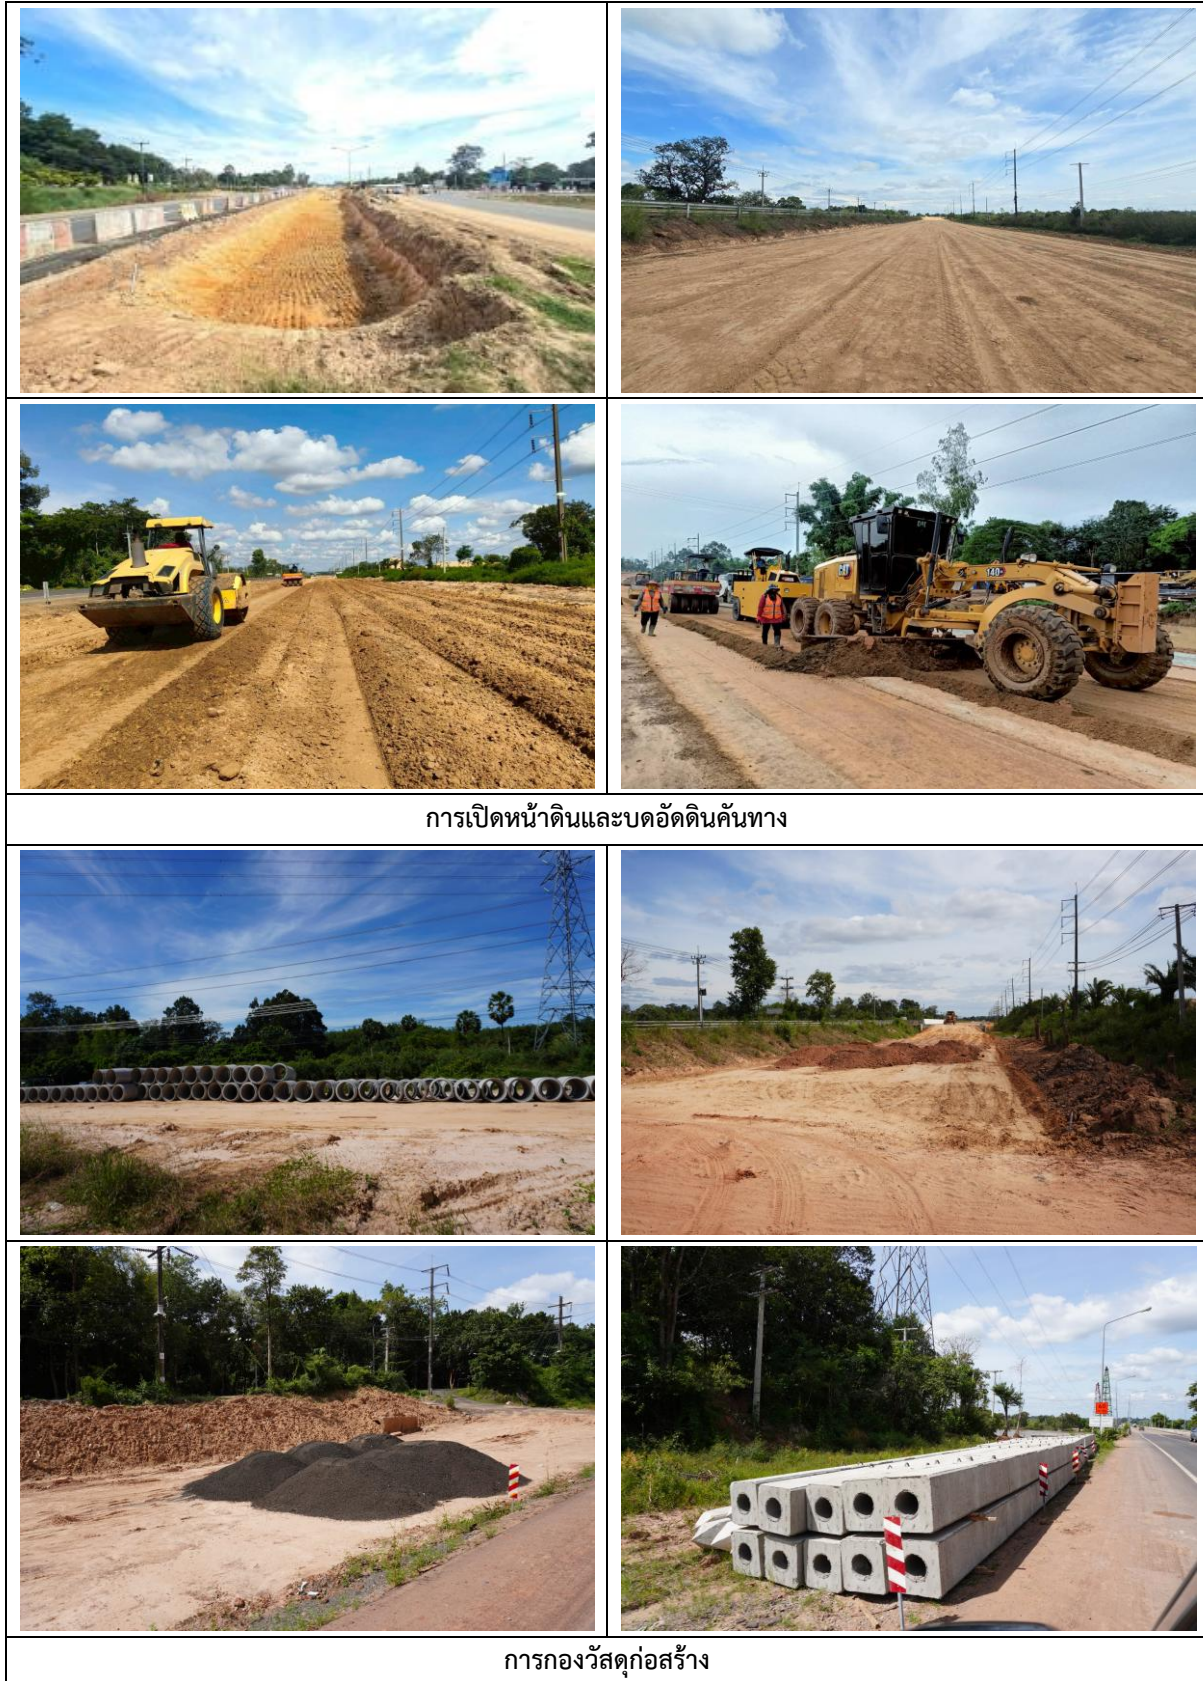
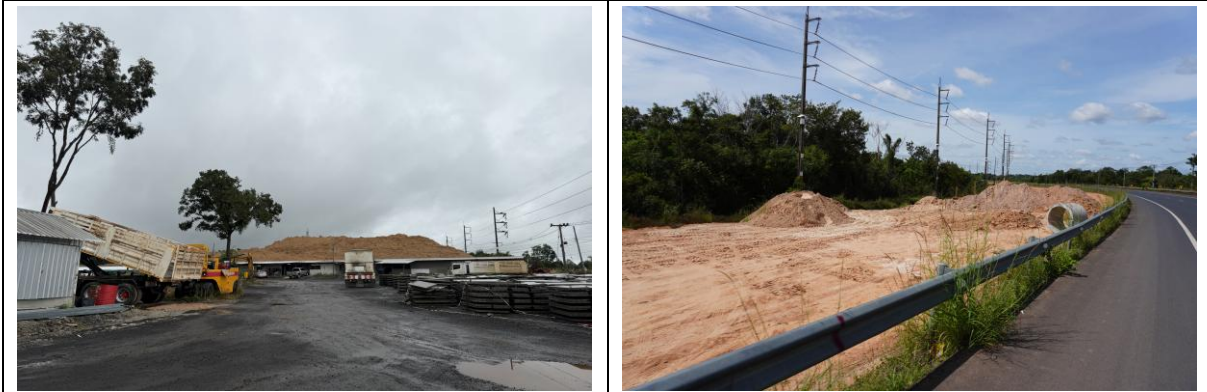
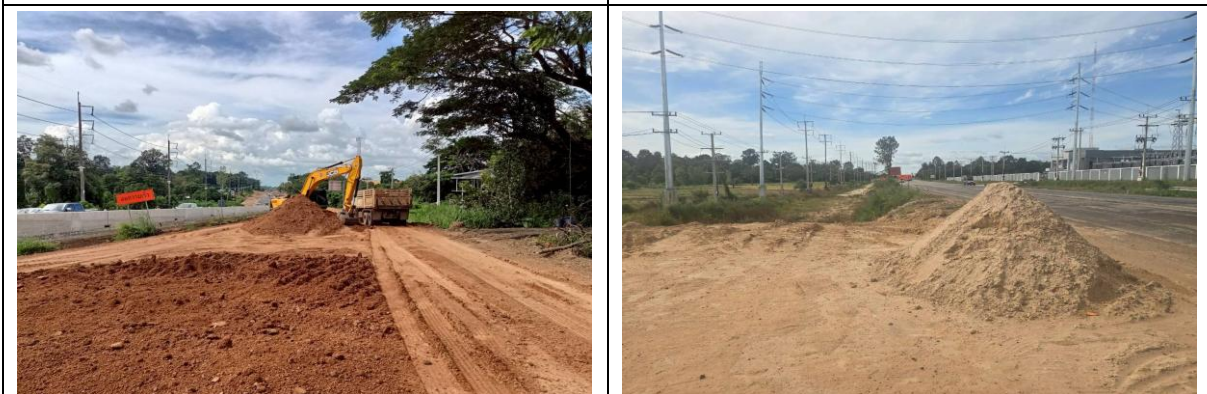
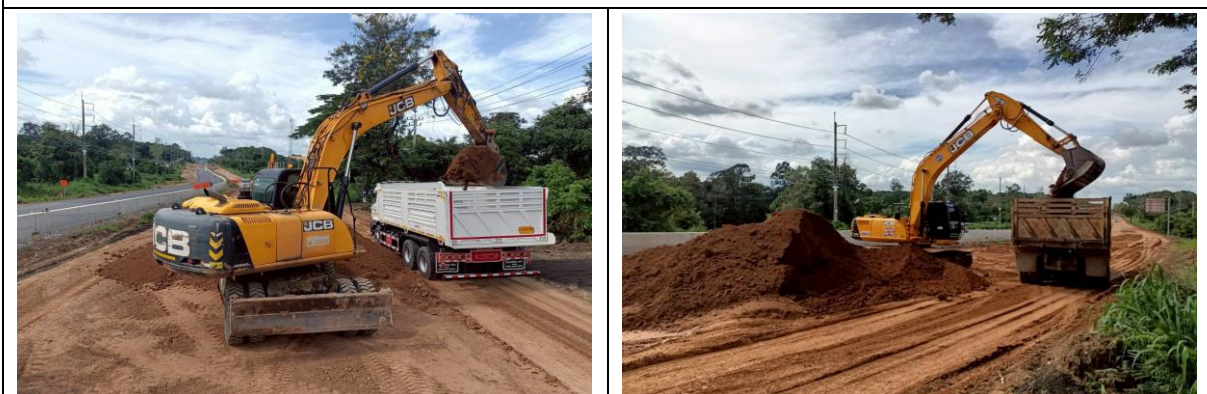
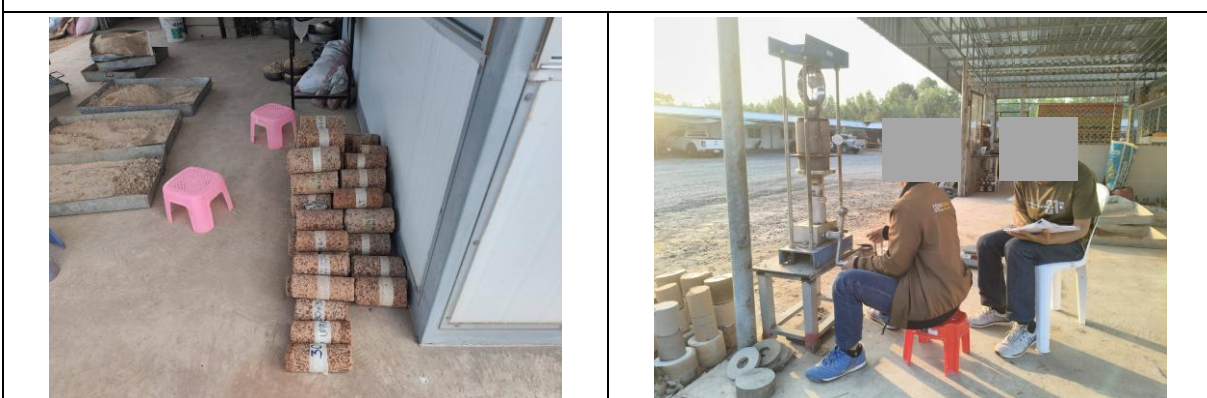
รูปที่ 3.1-1 กิจกรรมที่เกี่ยวข้องกับงานดินและการกองวัสดุก่อสร้าง

1.4 อากาศและบรรยากาศ (ต่อ)	3. กองวัสดุในบริเวณพื้นที่ก่อสร้างเท่าที่จำเป็น และดูแลความเรียบร้อย รวมทั้ง การจัดวางวัสดุอุปกรณ์ต่าง ๆ ให้เหมาะสมในบริเวณพื้นที่ก่อสร้าง	- โครงการพิจารณาจัดวางวัสดุอุปกรณ์ก่อสร้างในพื้นที่ก่อสร้างเท่าที่จำเป็น รวมถึงดูแลความเรียบร้อยและจัดเก็บวัสดุอุปกรณ์ที่ไม่ใช้แล้วออกจากพื้นที่ก่อสร้าง	-	รูปที่ 3.1-1

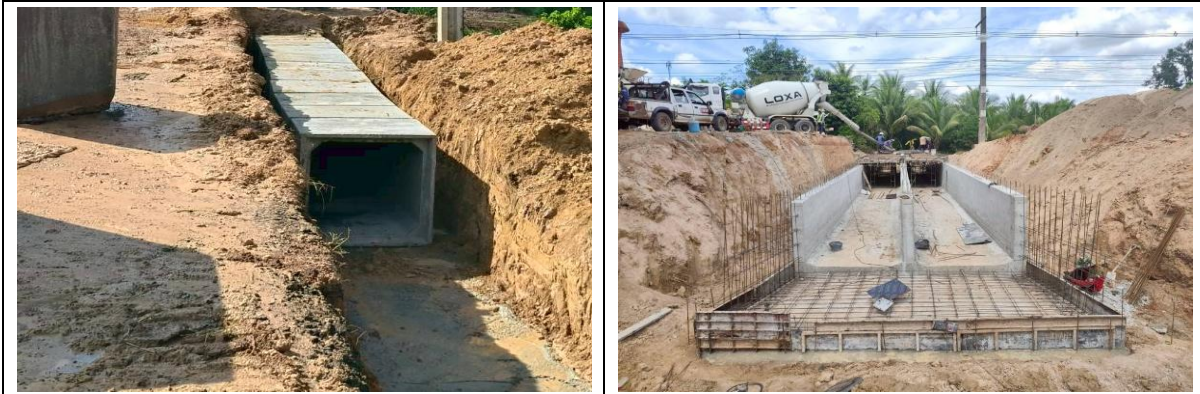
รูปที่ 3.1-5 กิจกรรมที่เกี่ยวข้องกับแหล่งน้ำผิวดินและการก่อสร้างสะพาน (ต่อ)

ปัจจัยสิ่งแวดล้อม	มาตรการป้องกันและแก้ไขผลกระทบสิ่งแวดล้อมที่ระบุไว้ในรายงานฯ	ผลการปฏิบัติตามมาตรการป้องกันและแก้ไขผลกระทบสิ่งแวดล้อมที่ระบุไว้ในรายงานฯ	ปัญหา อุปสรรค และการแก้ไข	อ้างอิง
1.3 น้ำผิวดิน (ต่อ)	<p>12. ภายหลังการก่อสร้างสะพานข้ามลำน้ำทั้ง 6 แห่ง แล้วเสร็จ ต้องปรับปรุงและฟื้นฟูบริเวณริมตลิ่งลำน้ำ ให้มีสภาพใกล้เคียงกับสภาพเดิมมากที่สุด และปลูกพืชคลุมดินตามแนวตลิ่ง เช่น การปลูกหญ้าแฝก/กระตุมทอง เป็นต้น (รูป D)</p>   <p>รูป D ตัวอย่างการปรับปรุงและฟื้นฟูบริเวณริมตลิ่งลำน้ำ</p>	<p>- เมื่อก่อสร้างสะพานแล้วเสร็จจะดำเนินการฟื้นฟูสภาพพื้นที่ริมตลิ่งให้มีสภาพใกล้เคียงกับสภาพเดิมมากที่สุด และปลูกพืชคลุมดินตามแนวตลิ่งเพื่อป้องกันการชะล้างพังทลายของดิน</p>	-	รูปที่ 3.1-5

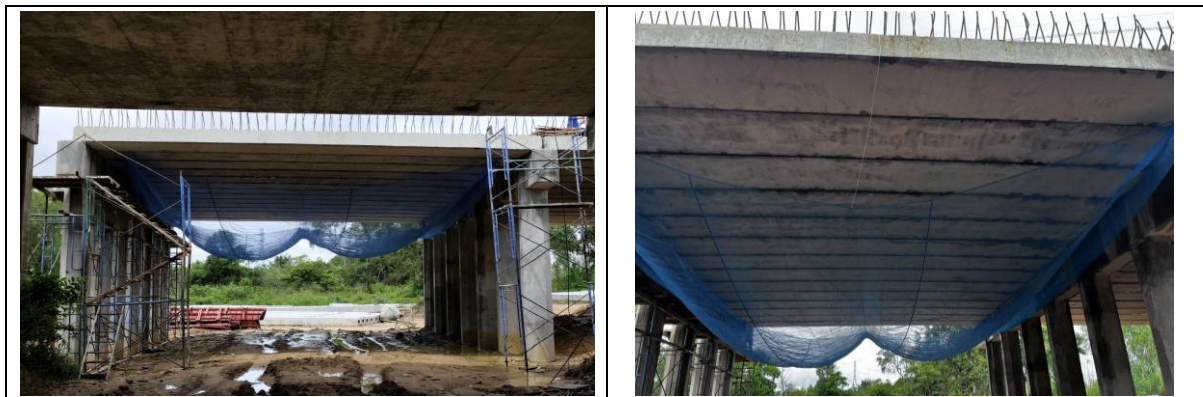
รูปที่ 3.1-13 ติดตั้งตาข่ายใต้สะพานข้ามแหล่งน้ำ

<p>รูป C ตัวอย่างการติดตั้งตาข่ายป้องกันเศษวัสดุตกหล่นใต้บริเวณโครงสร้างสะพานข้ามลำน้ำ</p>	<p>- โครงการมีการติดตั้งตาข่ายป้องกันเศษวัสดุตกหล่นลงสู่ลำน้ำ รวมทั้งระมัดระวังและควบคุมการทำงานไม่ให้เกิดปัญหาดังกล่าว</p>	-	รูปที่ 3.1-13

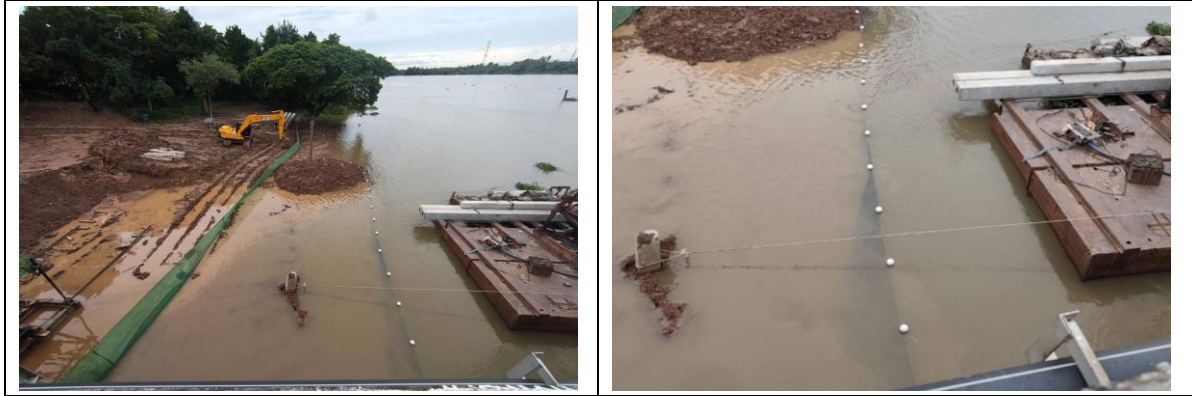
รูปที่ 3.1-14 ติดตั้งม่านดักตะกอนบริเวณแม่น้ำมูล

1.3 น้ำผิวดิน (ต่อ)	<p>13. ระหว่างการตอกเสาเข็มหรือการขุดเจาะดินเพื่อการก่อสร้างตอม่อสะพานบริเวณแม่น้ำมูล ต้องติดตั้งม่านดักตะกอน (Silt Curtain) ล้อมรอบบริเวณพื้นที่ก่อสร้างเสาตอม่อ (รูป E) ทั้งนี้ม่านดักตะกอนดังกล่าวต้องมีคุณสมบัติในการกักตะกอนได้ไม่ต่ำกว่า 70% และมีความสูงตั้งแต่พื้นผิวน้ำจนถึงท้องน้ำ</p>   <p>รูป E ตัวอย่างวิธีการป้องกันผลกระทบด้านคุณภาพน้ำ</p>	<p>- โครงการมีการติดตั้งม่านดักตะกอนบริเวณแม่น้ำมูล เพื่อการกักตะกอน</p>	-	รูปที่ 3.1-14

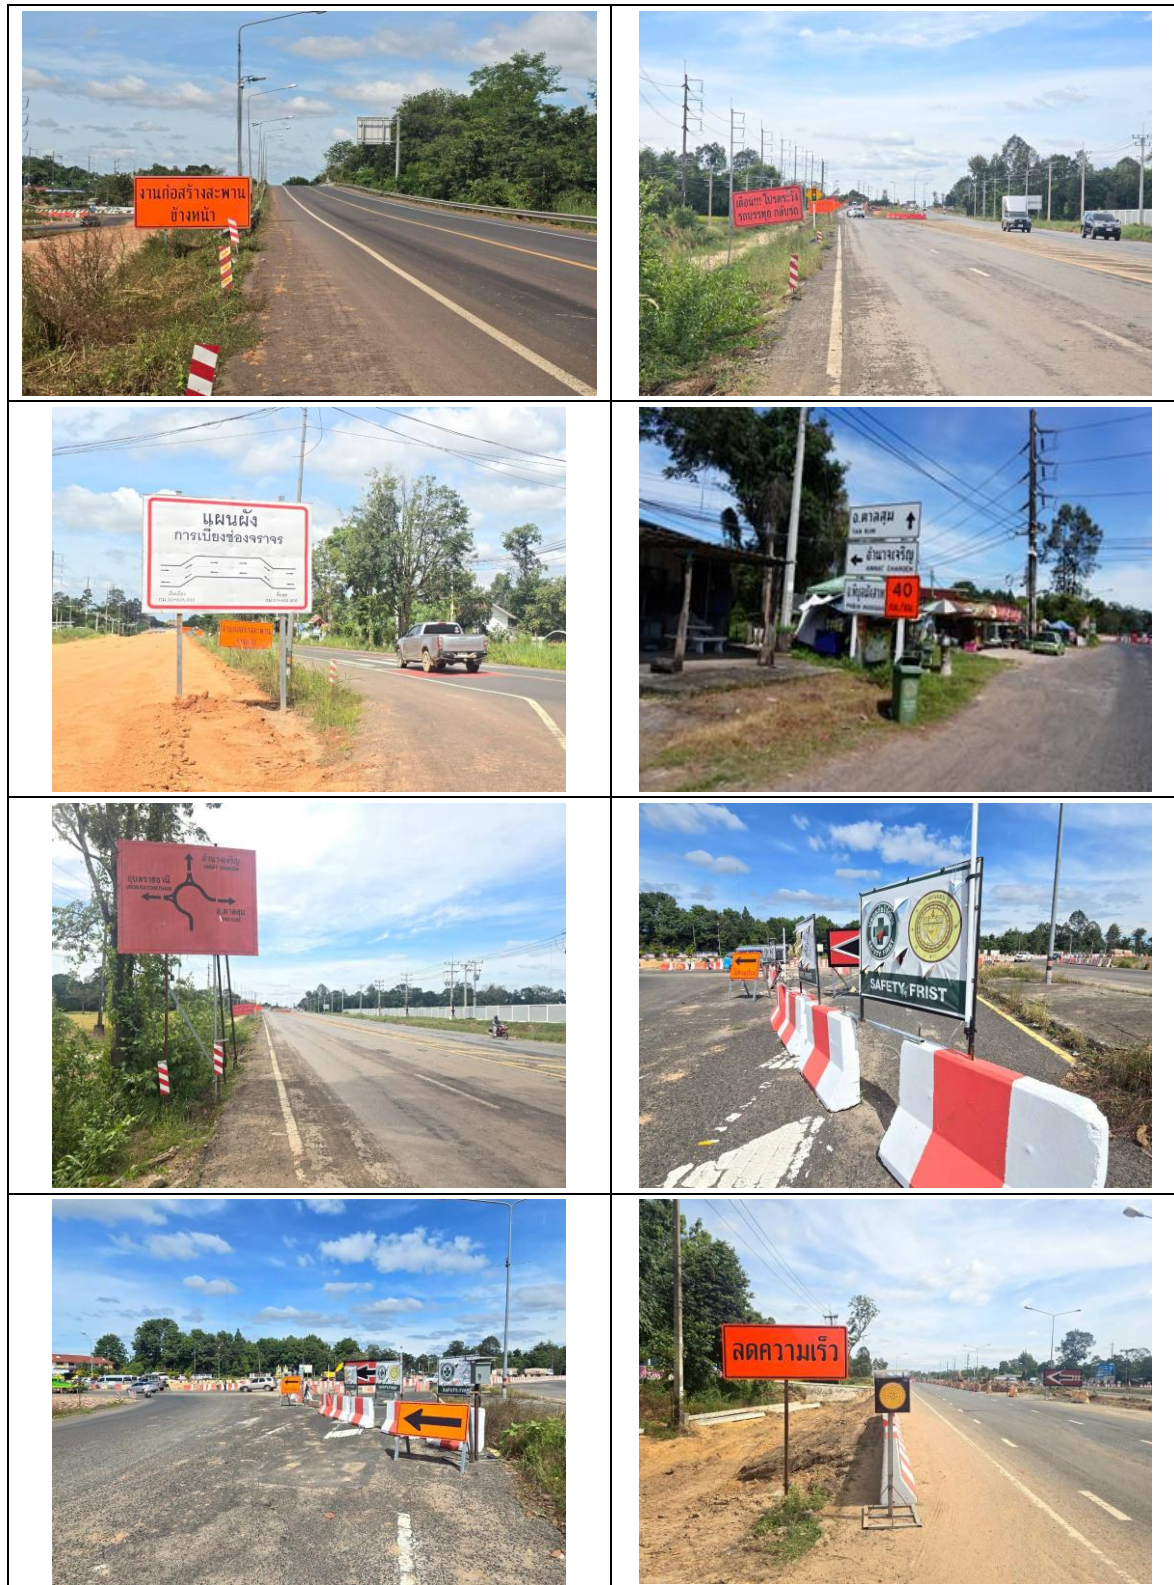
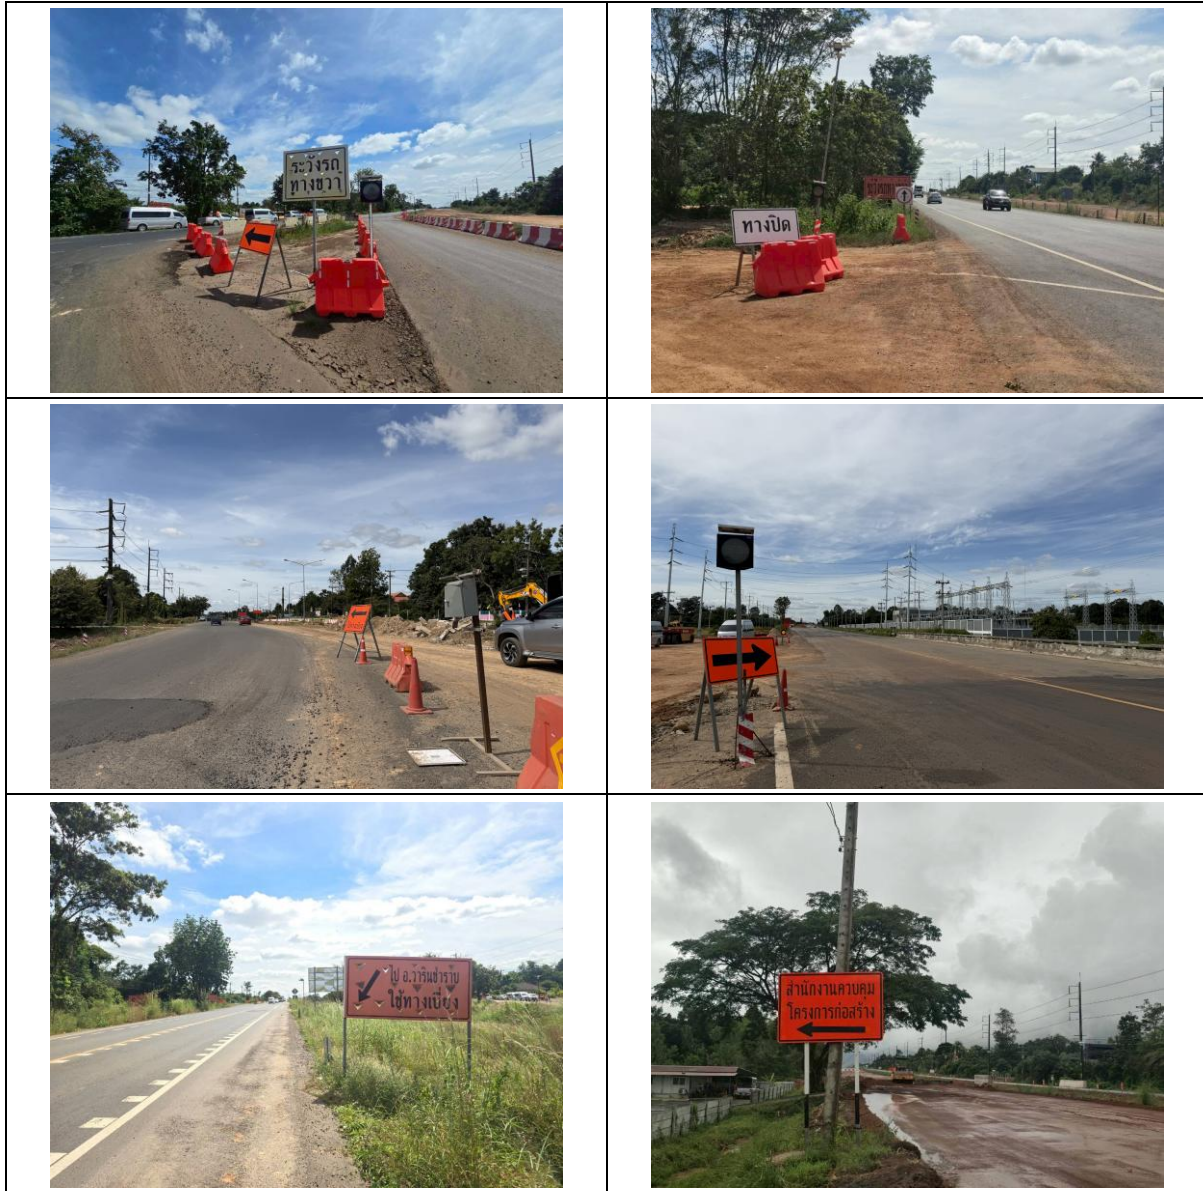
รูปที่ 3.1-17 การติดตั้งป้ายป้ายจราจรต่าง ๆ และการเบี่ยงจราจร

1.4 อากาศและบรรยากาศ	1. ติดตั้งป้ายกำหนดความเร็วในพื้นที่ก่อสร้าง และควบคุมดูแลให้พนักงานขับขี่ยานพาหนะที่บรรทุกวัสดุก่อสร้างด้วยความเร็วตามที่กฎหมายกำหนด	- โครงการมีการติดตั้งป้ายกำหนดความเร็วในพื้นที่ก่อสร้าง เพื่อควบคุมดูแลให้ขั้บขี่ยานพาหนะด้วยความเร็วตามที่กฎหมายกำหนด	-	รูปที่ 3.1-17

1.5 ระดับเสียง (ต่อ)	2. ติดตั้งป้ายกำหนดความเร็ว และให้พนักงานขับขี่ยานพาหนะที่บรรทุกวัสดุก่อสร้างด้วยความเร็วไม่เกินกฎหมายกำหนดหรือตามที่กฎหมายกำหนด โดยเฉพาะในพื้นที่ก่อสร้างและช่วงที่ผ่านชุมชน	- โครงการมีการติดตั้งป้ายกำหนดความเร็วในพื้นที่ก่อสร้าง และกำกับพนักงานขับขี่ยานพาหนะ เพื่อควบคุมดูแลให้ขับขี่ยานพาหนะด้วยความเร็วตามที่กฎหมายกำหนด	-	รูปที่ 3.1-17 รูปที่ 3.1-23

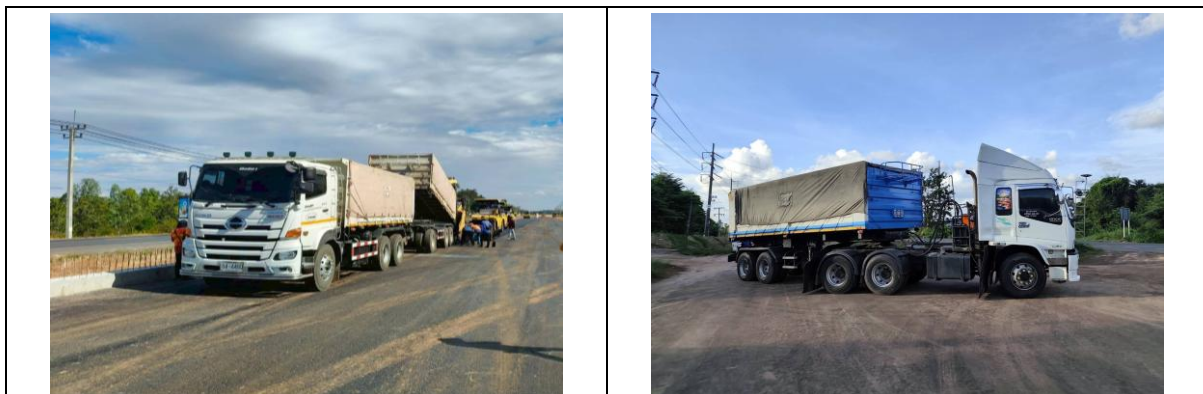
รูปที่ 3.1-18 การปิดคลุมผ้าใบท้ายรถบรรทุก

4. จัดเก็บหรือโยกย้ายสิ่งก่อสร้างและวัสดุที่เกิดขึ้นจากการก่อสร้างที่ไม่ใช้งานแล้วออกจากบริเวณพื้นที่ก่อสร้างให้เร็วที่สุด			
	5. รถบรรทุกที่ขนวัสดุอุปกรณ์ก่อสร้างและรถบรรทุกดินต้องมีการปิดคลุมเพื่อป้องกันเศษวัสดุอุปกรณ์หรือเศษดินตกหล่น	- รถบรรทุกขนส่งวัสดุก่อสร้างของโครงการมีการปิดคลุมผ้าใบเพื่อป้องกันวัสดุตกหล่น	-	รูปที่ 3.1-18

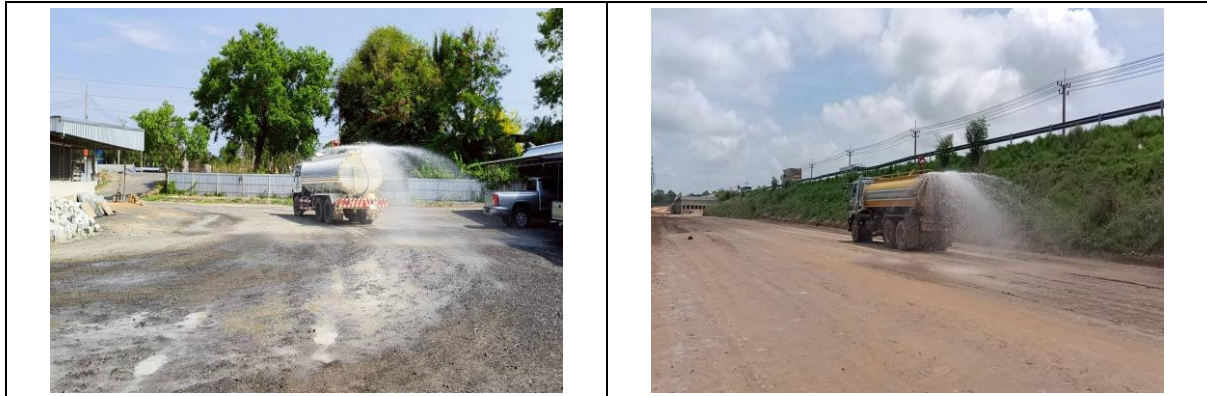
รูปที่ 3.1-19 การฉีดพรมน้ำ

6. ฉีดพรมน้ำเป็นระยะ ๆ เพื่อลดการฟุ้งกระจายของฝุ่นละอองโดยเฉพาะบริเวณพื้นที่ชุมชนที่อยู่ใกล้เคียงแนวเส้นทางโครงการ โดยฉีดพรมน้ำอย่างน้อยวันละ 3 ครั้ง (อาจปรับตามความเหมาะสมของสภาพอากาศ) ซึ่งจะทำให้ค่าอัตราการระบายฝุ่นละอองรวมลดลงประมาณร้อยละ 67 และให้ฉีดพรมน้ำเพิ่มเติมในช่วงเวลาที่มีปริมาณฝุ่นละอองมากกว่าปกติ ยกเว้นวันที่มีฝนตก เพื่อให้ผิวทางมีความชื้นตลอดทั้งวัน ทั้งนี้ ยานพาหนะที่จะใช้ในการบรรทุกน้ำเพื่อรดน้ำหรือฉีดพรมน้ำ ต้องติดตั้งสัญญาณไฟที่สามารถมองเห็นได้ในระยะไกล และต้องฉีดพรมน้ำในปริมาณที่เหมาะสม (รูป F)	- โครงการดำเนินการฉีดพรมน้ำเป็นประจำ เพื่อลดการฟุ้งกระจายของฝุ่นละอองเป็นระยะ ๆ โดยปรับตามความเหมาะสมของสภาพอากาศ	-	รูปที่ 3.1-19 ภาคผนวก ข

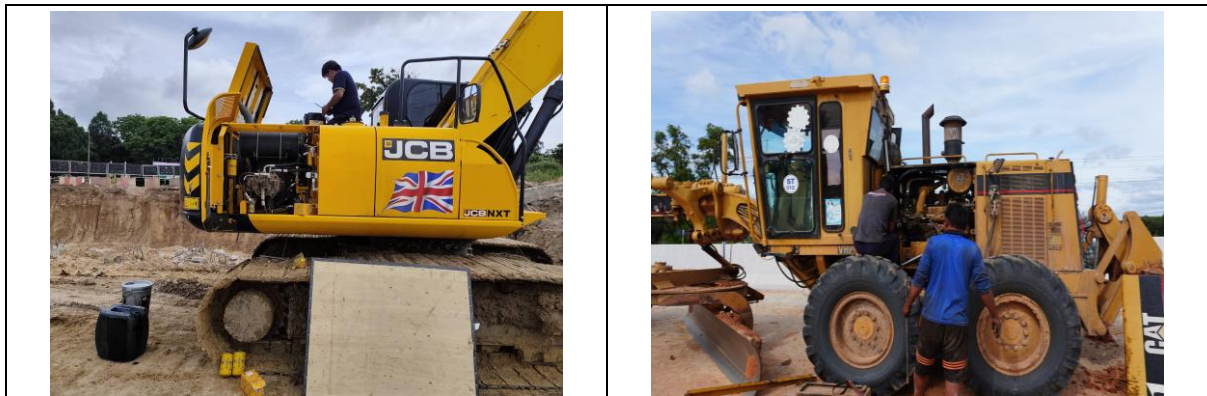
รูปที่ 3.1-20 การตรวจสอบและบำรุงรักษาเครื่องยนต์และเครื่องจักรอุปกรณ์ต่าง ๆ

1.4 อากาศและบรรยากาศ (ต่อ)	  <p>รูป F ตัวอย่างการฉีดพรมน้ำบริเวณพื้นที่ก่อสร้าง เพื่อป้องกันการฟุ้งกระจายของฝุ่นละออง</p>			
	7. ตรวจสอบสภาพเครื่องยนต์ เครื่องจักรอุปกรณ์ต่าง ๆ และดูแลบำรุงรักษาเครื่องจักร และอุปกรณ์การก่อสร้างอย่างสม่ำเสมอ เพื่อให้อยู่ในสภาพที่ดีและพร้อมใช้งาน	- โครงการดำเนินการตรวจสอบสภาพเครื่องยนต์ เครื่องจักร อุปกรณ์ต่าง ๆ ให้อยู่ในสภาพที่ดีพร้อมใช้งาน	-	รูปที่ 3.1-20

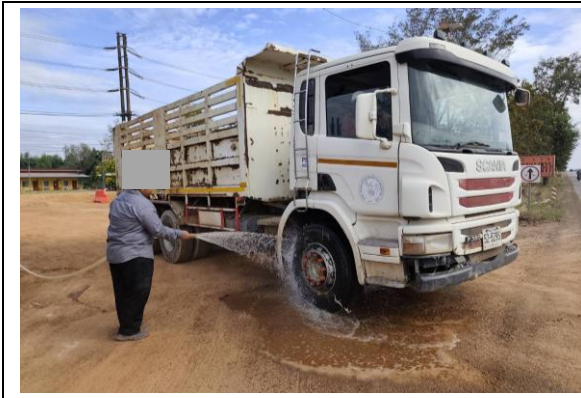
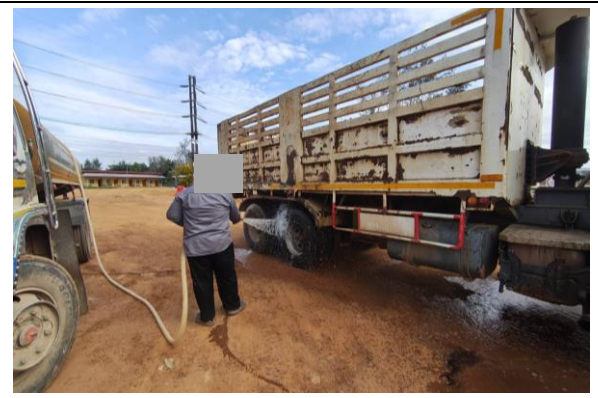
รูปที่ 3.1-22 การล้างทำความสะอาดล้อในพื้นที่โครงการ

8. ล้างทำความสะอาดล้อและพาหนะที่มีเศษดินติดล้อ ก่อนนำออกจากพื้นที่ก่อสร้าง ทุกครั้ง	- โครงการทำความสะอาดและยานพาหนะก่อนออกจากพื้นที่ก่อสร้างเพื่อป้องกันปัญหาฝุ่นละอองฟุ้งกระจาย	-	รูปที่ 3.1-22
