ผลการดำเนินงานด้านการฟื้นฟูพื้นที่ทำเหมือง

รายงานแผนการฟื้นฟูพื้นที่โครงการทำเหมือง

บริษัท ทำอุแทไผ่หนึ่ง จำกัด

ประทานบัตรที่ 30340/16397

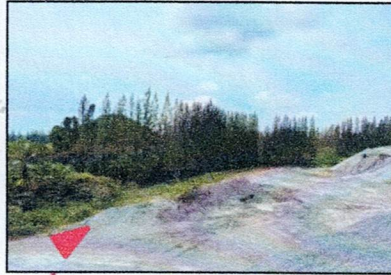
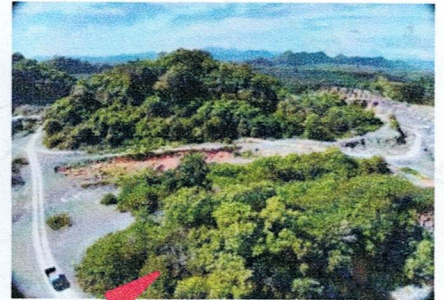
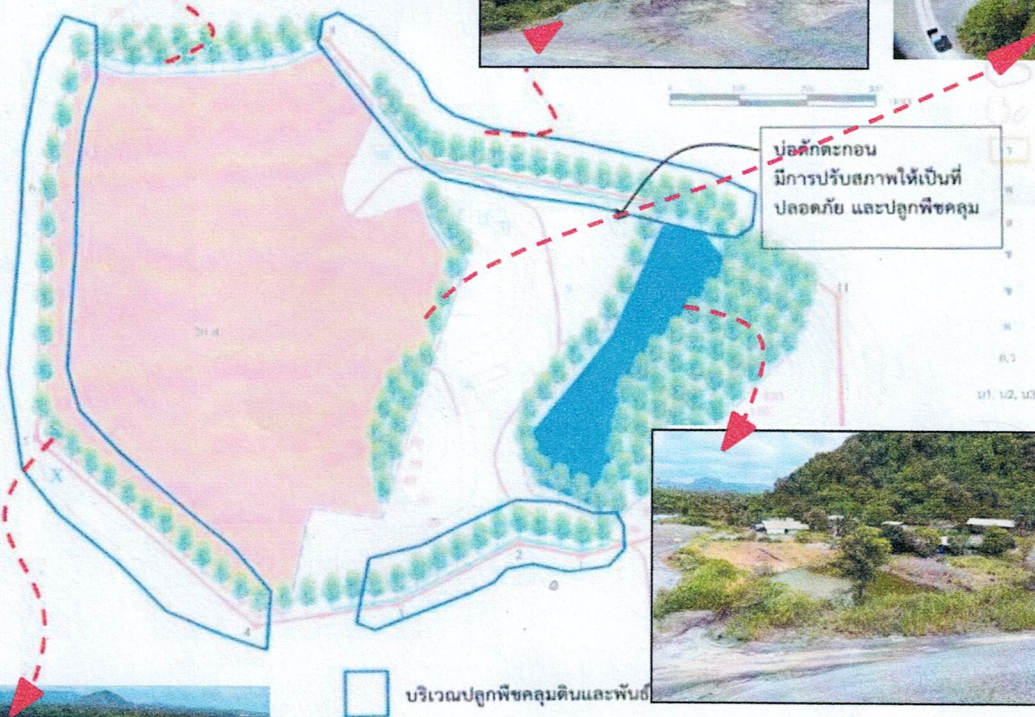
ภาพการดำเนินงานฟื้นฟูสภาพพื้นที่ในช่วงการทำเหมืองที่ผ่านมา สำหรับประทานบัตรที่ 30340/16397
ของบริษัท ท่าอุเทนไมนิ่ง จำกัด ตำบลท่าอุเทน อำเภอกาญจนดิษฐ์ จังหวัดสุราษฎร์ธานี
