บทที่ 2

ผลการปฏิบัติตามมาตรการป้องกันและแก้ไขผลกระทบสิ่งแวดล้อม

**ตารางที่ 2-2 ผลการปฏิบัติตามมาตรการป้องกันและแก้ไขผลกระทบสิ่งแวดล้อม และมาตรการติดตามตรวจสอบผลกระทบสิ่งแวดล้อม
โครงการท่าเทียบเรือ บริษัท ร่มพูนไทย จำกัด ระหว่างเดือนกรกฎาคม-ธันวาคม พ.ศ. 2568**

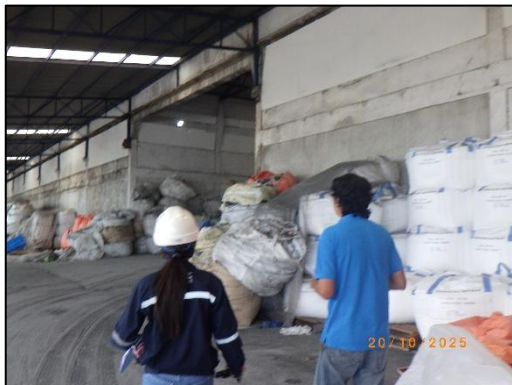
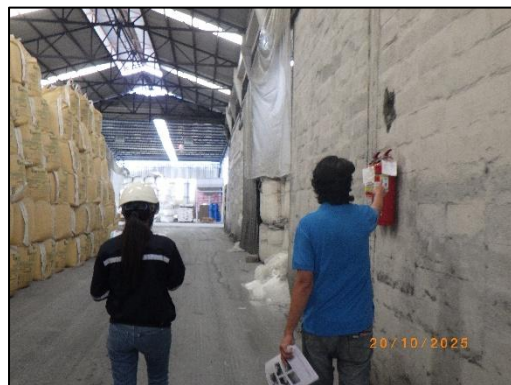
รูปที่ 2-1 การติดตามตรวจสอบการปฏิบัติตามมาตรการฯ ระหว่างเดือนกรกฎาคม-ธันวาคม พ.ศ. 2568

โดย Third party ร่วมกับผู้แทนจาก บริษัท ร่มเกล้า จำกัด

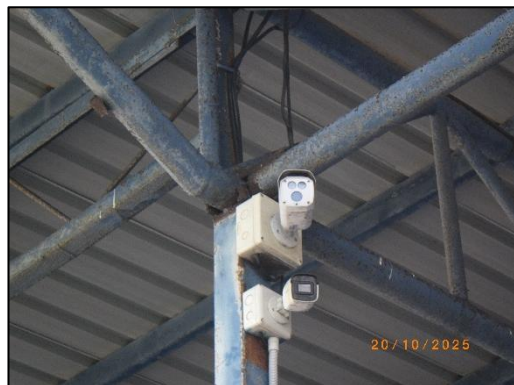
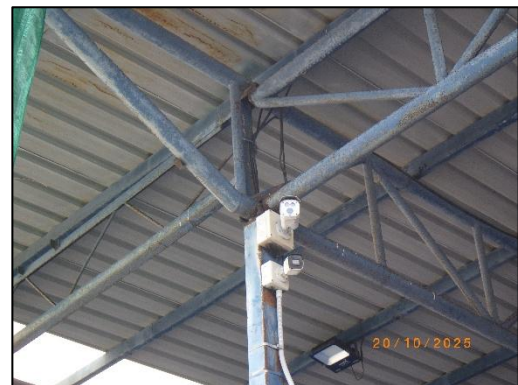
รูปที่ 2-13 ระบบกล้องวงจรปิด CCTV
