หนังสือรับรองการจัดทำรายงานผลการปฏิบัติตามมาตรการป้องกันและแก้ไขผลกระทบสิ่งแวดล้อม  
และมาตรการติดตามตรวจสอบผลกระทบสิ่งแวดล้อม  
โครงการทำเหมืองแร่หินอุตสาหกรรมชนิดหินแกรนิต เพื่ออุตสาหกรรมก่อสร้าง ประทานบัตรที่ 21400/15786  
ร่วมแผนผังโครงการทำเหมืองเดียวกันกับประทานบัตรเลขที่ 21375/15320  
ของบริษัท สโตนวัน จำกัด (มหาชน)

วันที่ 16 มกราคม 2569

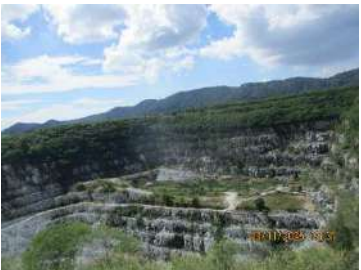
| มาตรการป้องกัน<br>และแก้ไขผลกระทบสิ่งแวดล้อม | รายละเอียดของการปฏิบัติ | เหตุผลที่ไม่ปฏิบัติ/ปฏิบัติไม่ครบ/<br>เปลี่ยนแปลงการปฏิบัติและข้อเสนอแนะ | รูป/เอกสารอ้างอิง |
|---|---|---|---|
| | 2. กำหนดให้นำเปลือกดินไปปรับถมบ่อเหมืองเก่าประทานบัตรที่ 21375/15320 | - สภาพพื้นที่ปัจจุบันไม่มีการถมดินกลับเนื่องจากไม่มีเปลือกดินคงเหลือสำหรับการถมกลับในพื้นที่ดังกล่าว | -<br><br>บ่อเหมืองเก่าประทานบัตรที่ 21375/15320 |

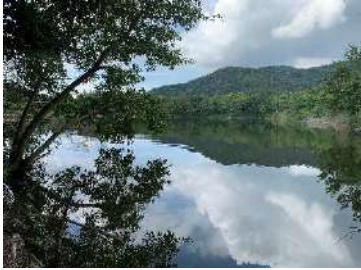
| มาตรการป้องกัน<br>และแก้ไขผลกระทบสิ่งแวดล้อม | รายละเอียดของการปฏิบัติ | เหตุผลที่ไม่ปฏิบัติ/ปฏิบัติไม่ครบ/<br>เปลี่ยนแปลงการปฏิบัติและข้อเสนอแนะ | รูป/เอกสารอ้างอิง |
|---|---|---|---|
| <b>1.2 การระบายน้ำ</b><br>1. ให้ตรวจสอบบ่อเหมืองเก่าประทานบัตรที่ 21375/15319 ที่ใช้ในการเก็บกักน้ำ โดยให้ปรับปรุงขอบบ่อเหมืองให้มั่นคงแข็งแรง และปลูกพรรณไม้ยืนต้นโตเร็วเพิ่มเติมโดยรอบให้หนาแน่น | - บ่อเหมืองเก่าดังกล่าวยังมีความมั่นคงแข็งแรง และสามารถเก็บกักน้ำได้ดี | - | <br>บ่อเหมืองเก่า |

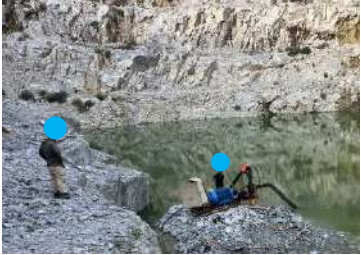
| มาตรการป้องกัน<br>และแก้ไขผลกระทบสิ่งแวดล้อม | รายละเอียดของการปฏิบัติ | เหตุผลที่ไม่ปฏิบัติ/ปฏิบัติไม่ครบ/<br>เปลี่ยนแปลงการปฏิบัติและข้อเสนอแนะ | รูป/เอกสารอ้างอิง |
|---|---|---|---|
| 2. ตรวจสอบปรับปรุงท่อสูบน้ำ ระบบสูบน้ำจากบ่อเหมืองให้อยู่ในสภาพดีอยู่เสมอ | - มีการตรวจสอบท่อสูบน้ำและระบบสูบน้ำให้สามารถใช้งานได้ดียู่เสมอ | - | <br><br>ตรวจสอบท่อสูบน้ำและระบบสูบน้ำ |

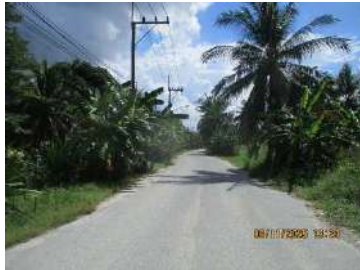
| มาตรการป้องกัน<br>และแก้ไขผลกระทบสิ่งแวดล้อม | รายละเอียดของการปฏิบัติ | เหตุผลที่ไม่ปฏิบัติ/ปฏิบัติไม่ครบ/<br>เปลี่ยนแปลงการปฏิบัติและข้อเสนอแนะ | รูป/เอกสารอ้างอิง |
|---|---|---|---|
| 2. คุณค่าการใช้ประโยชน์ของมนุษย์<br>1. ลาดยางทางคมนาคมขนส่งบริเวณด้าน<br>ทิศใต้ของพื้นที่โครงการที่ผ่านบ้านเลขที่<br>123/1 | - ถนนที่ตัดผ่านชุมชนและบ้านเลขที่ 123/1 เป็น<br>ถนนลาดยางสภาพดี | - | <p>ถนนที่ตัดผ่านชุมชนและบ้านเลขที่ 123/1</p> |

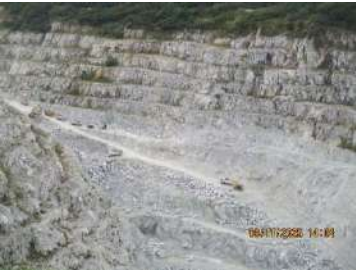
| มาตรการป้องกัน<br>และแก้ไขผลกระทบสิ่งแวดล้อม | รายละเอียดของการปฏิบัติ | เหตุผลที่ไม่ปฏิบัติ/ปฏิบัติไม่ครบ/<br>เปลี่ยนแปลงการปฏิบัติและข้อเสนอแนะ | รูป/เอกสารอ้างอิง |
|---|---|---|---|
| <b>1. ทรัพยากรสิ่งแวดล้อมทางกายภาพ</b><br><b>1.1 ลักษณะภูมิประเทศ</b><br>- ระยะดำเนินการทำเหมือง<br>1. เปิดหน้าเหมืองตามแผนผังที่กำหนดไว้ในแต่ละช่วง และออกแบบการทำเหมืองโดยวิธีเหมืองหาบในลักษณะชั้นบันได | - ทางโครงการเปิดหน้าเหมืองตามแผนผังที่กำหนดโดยทำเหมืองหาบลักษณะชั้นบันได พร้อมควบคุมความลาดชันของหน้าเหมืองให้อยู่ในสภาพที่ปลอดภัยจากการพังทลาย | - | <br>สภาพหน้าเหมืองปัจจุบัน |

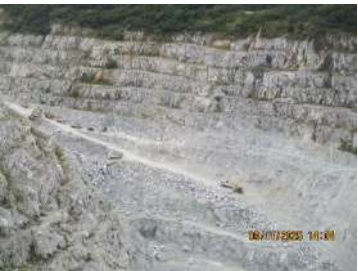
| มาตรการป้องกัน<br>และแก้ไขผลกระทบสิ่งแวดล้อม | รายละเอียดของการปฏิบัติ | เหตุผลที่ไม่ปฏิบัติ/ปฏิบัติไม่ครบ/<br>เปลี่ยนแปลงการปฏิบัติและข้อเสนอแนะ | รูป/เอกสารอ้างอิง |
|---|---|---|---|
| 5. ให้ปิดคลุม Bench Top ด้วยยางรถยนต์<br>ก่อนการจตุระเปิด | - ปัจจุบันทางโครงการไม่ได้มีการนำยางรถยนต์<br>มาปิดคลุม Bench Top โดยมีการเพิ่มระยะ<br>Streaming 3 เมตร ที่รูระเบิด อีกทั้งบ่อขุด<br>เหมืองมีความลึก เศษหินที่เกิดจากการระเบิด<br>จึงไม่สามารถกระเด็นออกไปภายนอกพื้นที่<br>ประทานบัตรได้ | - | <p>สภาพบ่อขุดเหมืองปัจจุบัน</p> |

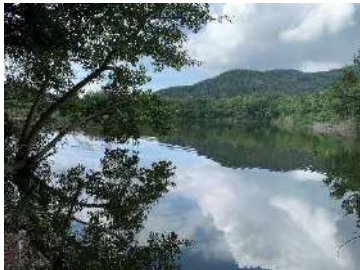
| มาตรการป้องกัน<br>และแก้ไขผลกระทบสิ่งแวดล้อม | รายละเอียดของการปฏิบัติ | เหตุผลที่ไม่ปฏิบัติ/ปฏิบัติไม่ครบ/<br>เปลี่ยนแปลงการปฏิบัติและข้อเสนอแนะ | รูป/เอกสารอ้างอิง |
|---|---|---|---|
| <p>- ระยะหลังการทำเหมืองและฟื้นฟูสภาพพื้นที่</p> <p>1. ปรับปรุงบ่อเหมืองเก่าทั้งหมดของโครงการเป็นบ่อเก็บขังน้ำ โดยปรับปรุงขอบบ่อเหมืองให้มีความแข็งแรง ปลูกพรรณไม้ยืนต้นโตเร็วเพิ่มเติม</p> | <p>- มีการปรับปรุงบ่อเหมืองเก่าเป็นบ่อเก็บขังน้ำ โดยริมขอบบ่อมีต้นไม้ที่เกิดขึ้นเองตามธรรมชาติ</p> | - | <p>บ่อเหมืองเก่า</p> |

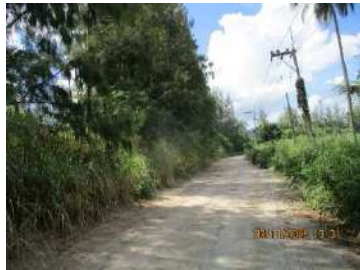
| มาตรการป้องกัน<br>และแก้ไขผลกระทบสิ่งแวดล้อม | รายละเอียดของการปฏิบัติ | เหตุผลที่ไม่ปฏิบัติ/ปฏิบัติไม่ครบ/<br>เปลี่ยนแปลงการปฏิบัติและข้อเสนอแนะ | รูป/เอกสารอ้างอิง |
|---|---|---|---|
| <p>2. คงสภาพและปรับปรุงคันทำนบดินรอบโครงการให้อยู่ในสภาพดี ใช้เป็นรั้วโดยรอบพื้นที่โครงการ และติดป้ายประกาศเตือนอันตรายบ่อเหมืองลึกโดยรอบ</p> | <p>- มีการดูแลปรับปรุงสภาพคันดิน และปลูกไม้ยืนต้นเป็นแนวป้องกันอันตรายไว้ด้านนอก</p> | - | <p>แนวคันดินและต้นสนริมถนนสาธารณะ</p> |

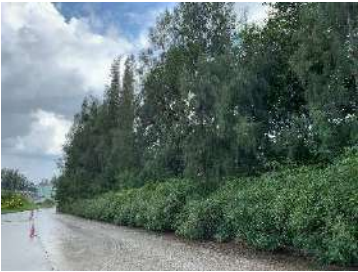
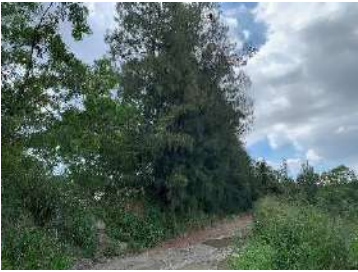
| มาตรการป้องกัน<br>และแก้ไขผลกระทบสิ่งแวดล้อม | รายละเอียดของการปฏิบัติ | เหตุผลที่ไม่ปฏิบัติ/ปฏิบัติไม่ครบ/<br>เปลี่ยนแปลงการปฏิบัติและข้อเสนอแนะ | รูป/เอกสารอ้างอิง |
|---|---|---|---|
| 7. ให้ปลูกต้นไม้บริเวณโดยรอบพื้นที่โครงการ เพื่อป้องกันการพังกระจายของฝุ่นละออง และเสียงจากโรงโม่ โดยปลูกต้นไม้เพิ่มเติมในส่วนที่สามารถดำเนินการได้ รวมทั้งดูแลรักษาต้นไม้เดิมที่มีอยู่ให้เจริญงอกงาม ถ้ามีต้นไม้ตายให้ปลูกทดแทนทันที | - มีการปลูกไม้ยืนต้นตามพื้นที่ ที่เื้ออำนวย เช่น บริเวณข้างโรงโม่หิน บริเวณริมเส้นทางขนส่งแร่ และตามพื้นที่ว่างที่สามารถดำเนินการได้ | - | <p>แนวต้นไม้บริเวณพื้นที่โครงการ</p> <p>แนวต้นไม้บริเวณด้านข้างโครงการ</p> |

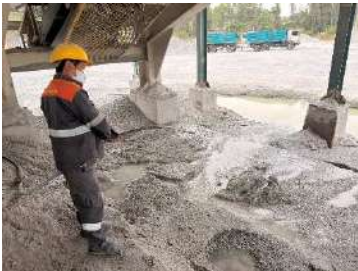
| มาตรการป้องกัน<br>และแก้ไขผลกระทบสิ่งแวดล้อม | รายละเอียดของการปฏิบัติ | เหตุผลที่ไม่ปฏิบัติ/ปฏิบัติไม่ครบ/<br>เปลี่ยนแปลงการปฏิบัติและข้อเสนอแนะ | รูป/เอกสารอ้างอิง |
|---|---|---|---|
| 8. ให้ทำความสะอาดเครื่องจักร ลานกองแร่ ลานล้างล้อรถยนต์ และถนนในบริเวณพื้นที่โครงการอยู่เสมอ | - มีการทำความสะอาดบริเวณเครื่องจักรได้อาคารโม่หิน ได้สายพานลำเลียง และมีการปรับปรุงเครื่องจักรเพื่อให้สามารถใช้งานได้ดียิ่งขึ้น | - | <p>การทำความสะอาดบริเวณได้อาคารโม่หิน</p> |

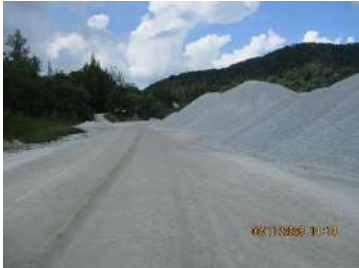
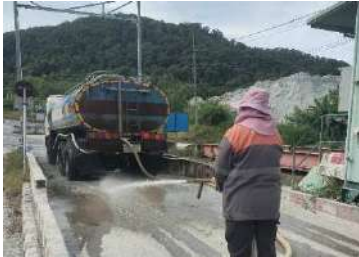
| มาตรการป้องกัน<br>และแก้ไขผลกระทบสิ่งแวดล้อม | รายละเอียดของการปฏิบัติ | | เหตุผลที่ไม่ปฏิบัติ/ปฏิบัติไม่ครบ/<br>เปลี่ยนแปลงการปฏิบัติและ<br>ข้อเสนอแนะ | รูป/เอกสารอ้างอิง |
|---|---|--|---|---|
| | | | | <div><p>การทำความสะอาดลานกองแร่</p><p>การทำความสะอาดลานล้างล้อรถยนต์</p><p>การทำความสะอาดถนนในบริเวณพื้นที่โครง</p></div> |

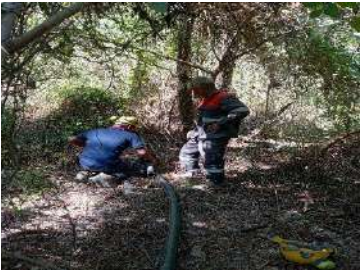
| มาตรการป้องกัน<br>และแก้ไขผลกระทบสิ่งแวดล้อม | รายละเอียดของการปฏิบัติ | เหตุผลที่ไม่ปฏิบัติ/ปฏิบัติไม่ครบ/<br>เปลี่ยนแปลงการปฏิบัติและข้อเสนอแนะ | รูป/เอกสารอ้างอิง |
|---|---|---|---|
| <b>1.3 อุทกวิทยาและคุณภาพน้ำ</b><br>1. ปรับปรุงดูแลเส้นทางและท่อสูบน้ำรวมทั้ง<br>บ่อ เหมืองเก่าให้สามารถรองรับน้ำได้ดียิ่งขึ้น | - มีการดูแลปรับปรุงให้ใช้งานได้ดีอยู่เสมอ | - | <p>ตรวจสอบท่อสูบน้ำและระบบสูบน้ำ</p> |

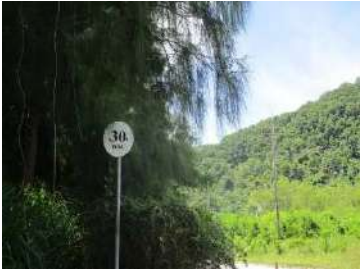
| มาตรการป้องกัน<br>และแก้ไขผลกระทบสิ่งแวดล้อม | รายละเอียดของการปฏิบัติ | เหตุผลที่ไม่ปฏิบัติ/ปฏิบัติไม่ครบ/<br>เปลี่ยนแปลงการปฏิบัติและข้อเสนอแนะ | รูป/เอกสารอ้างอิง |
|---|---|---|---|
| <b>2. คุณค่าการใช้ประโยชน์ของมนุษย์</b><br>- การคมนาคม<br>1. การขนส่งจะต้องบรรทุกน้ำหนักไม่เกิน<br>พิกัดตามราชการกำหนดและควบคุม<br>ความเร็วของรถไม่ให้เกิน 30 กิโลเมตร/<br>ชั่วโมง ในช่วงเส้นทางที่ใช้ร่วมกับชุมชนและ<br>ในช่วงที่ผ่านชุมชนต่างๆ ให้มีผ้าใบปิดคลุม<br>กระบะบรรทุกให้มิดชิด | - มีการควบคุมความเร็ว และน้ำหนักบรรทุกให้เป็นไปตามกฎหมายและตามมาตรการกำหนด<br>และมีการกำชับให้ทำการปิดคลุมผ้าใบทุกครั้ง<br>ก่อนขนส่ง | - | <p>ป้ายจำกัดความเร็วรถบรรทุก</p> |

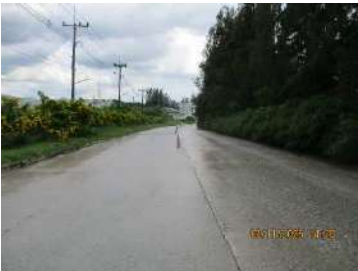
| มาตรการป้องกัน<br>และแก้ไขผลกระทบสิ่งแวดล้อม | รายละเอียดของการปฏิบัติ | เหตุผลที่ไม่ปฏิบัติ/ปฏิบัติไม่ครบ/<br>เปลี่ยนแปลงการปฏิบัติและข้อเสนอแนะ | รูป/เอกสารอ้างอิง |
|---|---|---|---|
| 2. ให้ตรวจสอบและปรับปรุงเส้นทางขนส่ง<br>แร่ให้สามารถใช้งานได้ดียิ่งขึ้น มีดินพรมน้ำ<br>ในบริเวณทางดินและลานกองแร่ที่ก่อให้เกิด<br>การฟุ้งกระจายของฝุ่นละอองเป็นประจำ | - ทางโครงการได้มีการตรวจสอบปรับปรุงเส้นทาง<br>ขนส่งแร่ ให้ใช้งานได้ดียิ่งขึ้น และมีรถฉีดพรม<br>น้ำอยู่เสมอตาม สภาพอากาศในแต่ละวันเพื่อลด<br>การเกิดการฟุ้งกระจายของฝุ่นละออง | - | <p>สภาพเส้นทางขนส่งแร่</p> |

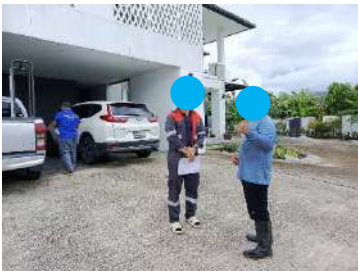
| มาตรการป้องกัน<br>และแก้ไขผลกระทบสิ่งแวดล้อม | รายละเอียดของการปฏิบัติ | เหตุผลที่ไม่ปฏิบัติ/ปฏิบัติไม่ครบ/<br>เปลี่ยนแปลงการปฏิบัติและข้อเสนอแนะ | รูป/เอกสารอ้างอิง |
|---|---|---|---|
| <b>3. คุณค่าต่อคุณภาพชีวิต</b><br><b>- เศรษฐกิจ-สังคม และทัศนคติ</b><br>1. รับฟังความคิดเห็นและประสานงานกับ<br>ผู้นำชุมชนเพื่อแก้ปัญหาที่อาจเกิดขึ้นจาก<br>การดำเนินการ | - ทางโครงการได้รับฟังความคิดเห็น ผ่านการ<br>ประชุมคณะกรรมการมวลชนสัมพันธ์ | - | <p>เข้าพบชาวบ้านเพื่อรับฟังความคิดเห็น</p> |

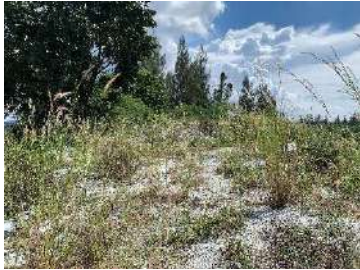
| มาตรการป้องกัน<br>และแก้ไขผลกระทบสิ่งแวดล้อม | รายละเอียดของการปฏิบัติ | เหตุผลที่ไม่ปฏิบัติ/ปฏิบัติไม่ครบ/<br>เปลี่ยนแปลงการปฏิบัติและข้อเสนอแนะ | รูป/เอกสารอ้างอิง |
|---|---|---|---|
| 1. ให้เว้นพื้นที่ไม่ทำเหมืองจากแนวเขตประทานบัตรโดยรอบในระยะ 10 เมตร และเว้นระยะแนวกันเขตไม่ทำเหมืองห่างจากทางสาธารณประโยชน์ในระยะ 25 เมตร รอบพื้นที่ประทานบัตรที่ร่วมแผนผังโครงการเดียวกัน | - มีการเว้นเขตการทำเหมือง และเว้นระยะเขตไม่ทำเหมืองจากถนนสาธารณะ | - | <br>การเว้นเขตการทำเหมืองจาก<br>แนวเขตประทานบัตร |

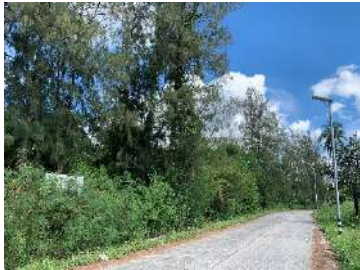
| มาตรการป้องกัน<br>และแก้ไขผลกระทบสิ่งแวดล้อม | รายละเอียดของการปฏิบัติ | เหตุผลที่ไม่ปฏิบัติ/ปฏิบัติไม่ครบ/<br>เปลี่ยนแปลงการปฏิบัติและข้อเสนอแนะ | รูป/เอกสารอ้างอิง |
|---|---|---|---|
| | | | <br>การเว้นระยะแนวกันเขตไม่ทำเหมือง<br>ห่างจากทางสาธารณประโยชน์ |

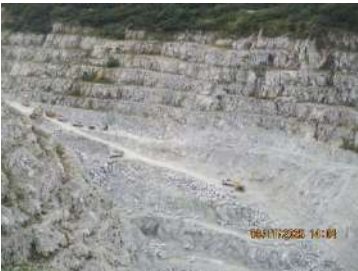
| มาตรการป้องกัน<br>และแก้ไขผลกระทบสิ่งแวดล้อม | รายละเอียดของการปฏิบัติ | เหตุผลที่ไม่ปฏิบัติ/ปฏิบัติไม่ครบ/<br>เปลี่ยนแปลงการปฏิบัติและข้อเสนอแนะ | รูป/เอกสารอ้างอิง |
|---|---|---|---|
| 2. กำหนดการเปิดหน้าเหมืองให้มีทิศทางและลำดับขั้นตอน ตลอดจนขอบเขตพื้นที่ทำเหมืองตามแผนผังโครงการทำเหมืองโดยเคร่งครัด เปิดหน้าเหมืองในลักษณะชั้นบันได มีความสูงของชั้น บันไดไม่เกิน 10 เมตร ความกว้างของชั้นบันไดประมาณ 5.6 เมตร และควบคุมความลาดเอียงของหน้าเหมืองโดยรวม 65 องศา ตลอดจนหลีกเลี่ยงการเดินหน้าเหมืองที่มีชั้นเอียงเข้าหาหน้างานเพื่อความปลอดภัยในการทำเหมือง | - มีการเปิดหน้าเหมืองลักษณะชั้นบันได และมีการควบคุมความสูงและความลาดเอียงของชั้นบันได ให้อยู่ในสภาพที่ปลอดภัย | - | <p>สภาพหน้าเหมืองปัจจุบัน</p> |

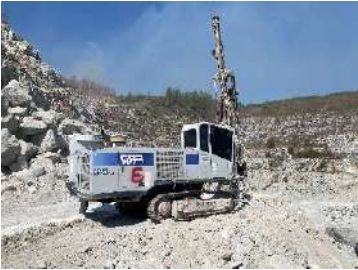
| มาตรการป้องกัน<br>และแก้ไขผลกระทบสิ่งแวดล้อม | รายละเอียดของการปฏิบัติ | เหตุผลที่ไม่ปฏิบัติ/ปฏิบัติไม่ครบ/<br>เปลี่ยนแปลงการปฏิบัติและข้อเสนอแนะ | รูป/เอกสารอ้างอิง |
|---|---|---|---|
| 3. ใช้เครื่องเจาะรื้อระเบิดแบบดินตะขบที่มีเครื่องดูดฝุ่นติดตั้งที่บริเวณหัวเจาะหรือใช้น้ำหล่อลื่นในรูเจาะ เพื่อป้องกันและลดการฟุ้งกระจายของฝุ่นละอองที่เกิดจากการเจาะรื้อระเบิด | - เครื่องเจาะรื้อระเบิดแบบดินตะขบมีเครื่องดูดฝุ่นบริเวณหัวเจาะเพื่อลดการฟุ้งกระจายของฝุ่นละออง | - | <p>รถเจาะรื้อระเบิด</p> |

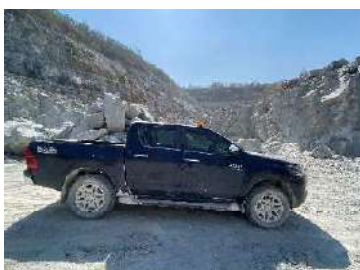
| มาตรการป้องกัน<br>และแก้ไขผลกระทบสิ่งแวดล้อม | รายละเอียดของการปฏิบัติ | เหตุผลที่ไม่ปฏิบัติ/ปฏิบัติไม่ครบ/<br>เปลี่ยนแปลงการปฏิบัติและข้อเสนอแนะ | รูป/เอกสารอ้างอิง |
|---|---|---|---|
| 4. ใช้ปริมาณวัตถุระเบิดต่อจังหวัดไม่เกิน 100 กิโลกรัม โดยใช้ปุ๋ยแอมโมเนียไนเตรท ผสมน้ำมันดีเซล (AN-FO) อัตราส่วน 94:6 โดยน้ำหนัก และใช้เก็บแบบห้วงเวลา จุระเบิด ระหว่างเวลา 16.00-17.00น. วันละ 1 ครั้ง ให้มีสัญญาณเตือนภัยให้มองเห็นชัดเจนและมีสัญญาณเสียงก่อนการระเบิดให้ได้ยินในระยะ 500 เมตร เป็นเวลานาน 5 นาที พร้อมจัดให้มีพนักงานรักษาความปลอดภัยตรวจสอบพื้นที่ โดยรอบบริเวณจุดระเบิดในรัศมี 300 เมตร และทำป้ายเตือนเวลาทำการระเบิดหินและเขตการใช้วัตถุระเบิดไว้ที่บริเวณปากทางเข้าเหมือง | - มีการใช้ปริมาณวัตถุระเบิดตามที่กำหนด ทำการระเบิดช่วงเวลาประมาณ 16.00-17.00 น. วันละ 1 ครั้ง มีสัญญาณเตือนก่อนการระเบิดให้ได้ยิน พร้อมติดป้ายเตือนเวลาทำการระเบิดหิน สัญญาณธงเตือนมีการระเบิด และป้ายเขตการใช้วัตถุระเบิดที่ปากทางเข้าเหมือง | - | <p>ป้ายแสดงเวลาระเบิด</p> <p>สัญญาณธงเตือนมีการระเบิด</p> <p>รถไว้สำหรับเปิดสัญญาณเตือน</p> |

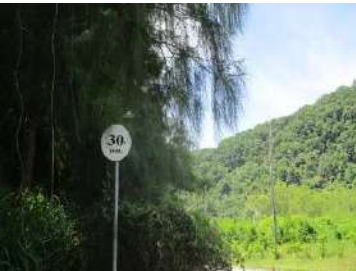
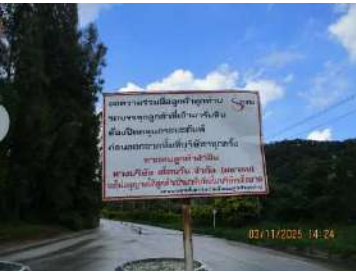
| มาตรการป้องกัน<br>และแก้ไขผลกระทบสิ่งแวดล้อม | รายละเอียดของการปฏิบัติ | เหตุผลที่ไม่ปฏิบัติ/ปฏิบัติไม่ครบ/<br>เปลี่ยนแปลงการปฏิบัติและข้อเสนอแนะ | รูป/เอกสารอ้างอิง |
|---|---|---|---|
| 10. การขนส่งแร่จะต้องใช้ความเร็วและน้ำหนัก<br>ของรถบรรทุกให้เป็นไปตามที่ทางราชการ<br>กำหนด และควบคุมความเร็วไม่เกิน 30<br>กิโลเมตรต่อชั่วโมง ในช่วงที่เป็นถนนลูกรังและ<br>ผ่านชุมชน พร้อมทั้งให้ปิดคลุมกระบะ<br>ให้มิดชิดก่อนออกนอกพื้นที่โรงโม่หิน ทั้งนี้ ให้<br>หลีกเลี่ยงการขนส่งแร่ในช่วงเวลาเช้าและ<br>นักเรียนเดินทางไป-กลับที่ทำงานและโรงเรียน<br>(เวลา 07.00-08.00 น. และ 15.30-16.30 น.) | - มีการกำหนดความเร็วรถบรรทุกไม่เกิน 30<br>กิโลเมตรต่อชั่วโมง พร้อมทั้งให้ปิดคลุมกระบะ<br>บรรทุกให้มิดชิดก่อนออกนอกพื้นที่โรงโม่หิน | - | <p>ป้ายจำกัดความเร็วรถบรรทุก</p> <p>ป้ายเตือนปิดคลุมกระบะบรรทุก</p> |

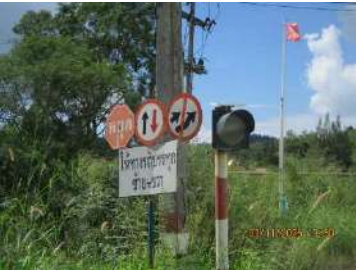
| มาตรการป้องกัน<br>และแก้ไขผลกระทบสิ่งแวดล้อม | รายละเอียดของการปฏิบัติ | เหตุผลที่ไม่ปฏิบัติ/ปฏิบัติไม่ครบ/<br>เปลี่ยนแปลงการปฏิบัติและข้อเสนอแนะ | รูป/เอกสารอ้างอิง |
|---|---|---|---|
| 11. ติดป้ายสัญญาณจราจรเตือนความเร็วและให้<br>ระมัดระวังรถบรรทุกบริเวณริมทางสาธารณะ<br>ก่อนถึงทางแยกเข้า-ออกพื้นที่โครงการ และ<br>โรงโม่หินให้เห็นชัดเจน ช่วงห่างจากทางเลี้ยว<br>เป็นระยะทางข้างละ 100 เมตร | - มีการติดป้ายสัญญาณจราจรเตือนความเร็วและ<br>ให้ระมัดระวังรถบรรทุกบริเวณริมทางสาธารณะ<br>และสัญญาณไฟกระพริบบริเวณทางแยก | - | <p>สัญญาณไฟกระพริบบริเวณทางแยก</p> |

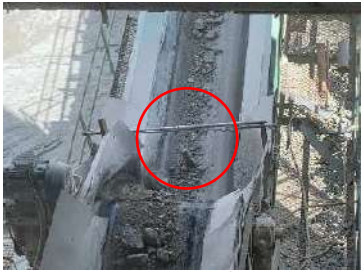
| มาตรการป้องกัน<br>และแก้ไขผลกระทบสิ่งแวดล้อม | รายละเอียดของการปฏิบัติ | เหตุผลที่ไม่ปฏิบัติ/ปฏิบัติไม่ครบ/<br>เปลี่ยนแปลงการปฏิบัติและข้อเสนอแนะ | รูป/เอกสารอ้างอิง |
|---|---|---|---|
| โดยเฉพาะระบบป้องกันและลดการฟุ้งกระจาย<br>ของฝุ่นละออง | | | <p>ระบบสเปรย์น้ำ</p> |

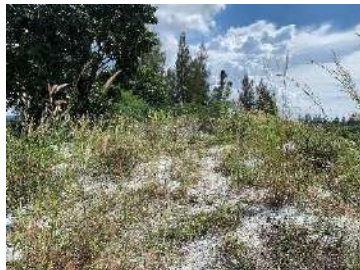
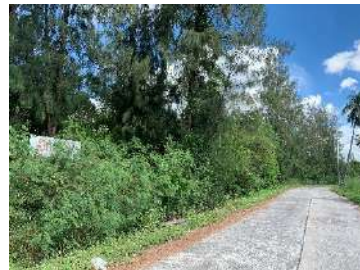
| มาตรการป้องกัน<br>และแก้ไขผลกระทบสิ่งแวดล้อม | รายละเอียดของการปฏิบัติ | เหตุผลที่ไม่ปฏิบัติ/ปฏิบัติไม่ครบ/<br>เปลี่ยนแปลงการปฏิบัติและข้อเสนอแนะ | รูป/เอกสารอ้างอิง |
|---|---|---|---|
| 1. ให้เว้นพื้นที่ไม่ทำเหมืองจากแนวเขตประทานบัตรโดยรอบ หรือด้านที่ไม่ติดต่อกับประทานบัตร ที่รวมแผนผังโครงการทำเหมืองเดียวกันเป็นระยะอย่างน้อย 10 เมตร และห่างจากสาธารณประโยชน์ระยะ 25 เมตร พร้อมทั้งให้จัดทำแนวเขตพื้นที่ที่เว้นการทำเหมืองให้เห็นชัดเจน | - มีการเว้นเขตการทำเหมือง และเว้นระยะเขตไม่ทำเหมืองจากถนนสาธารณะ | - | <p>การเว้นเขตการทำเหมืองจาก<br/>แนวเขตประทานบัตร</p> <p>การเว้นระยะแนวกันเขตไม่ทำเหมือง<br/>ห่างจากทางสาธารณประโยชน์</p> |

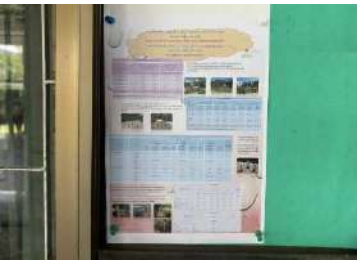
| มาตรการป้องกัน<br>และแก้ไขผลกระทบสิ่งแวดล้อม | รายละเอียดของการปฏิบัติ | เหตุผลที่ไม่ปฏิบัติ/ปฏิบัติไม่ครบ/<br>เปลี่ยนแปลงการปฏิบัติและข้อเสนอแนะ | รูป/เอกสารอ้างอิง |
|---|---|---|---|
| 5. ให้เผยแพร่ข้อมูลการติดตามตรวจสอบผลกระทบสิ่งแวดล้อมอย่างน้อยปีละ 1 ครั้ง ผ่านช่องทางที่ชุมชนสามารถได้รับข้อมูลอย่างทั่วถึง เช่น การประกาศเสียงตามสาย การทำแผ่นพับประชาสัมพันธ์ หรือการจัดทำบอร์ดแสดงข้อมูล บริเวณศาลาประชาคมหมู่บ้าน หรือที่ทำการผู้ใหญ่บ้าน วัด โรงพยาบาลส่งเสริมสุขภาพตำบล เป็นต้น | - มีการประชาสัมพันธ์ข้อมูลการติดตามตรวจสอบผลกระทบสิ่งแวดล้อม บริเวณโรงพยาบาลส่งเสริมสุขภาพตำบล | - | <p>ป้ายประชาสัมพันธ์ผลการติดตามตรวจสอบ<br/>ผลกระทบสิ่งแวดล้อม</p> |
